2016年度(平成28年度)福山市通学路合同点検実施箇所一覧表及び箇所図

御幸小学校

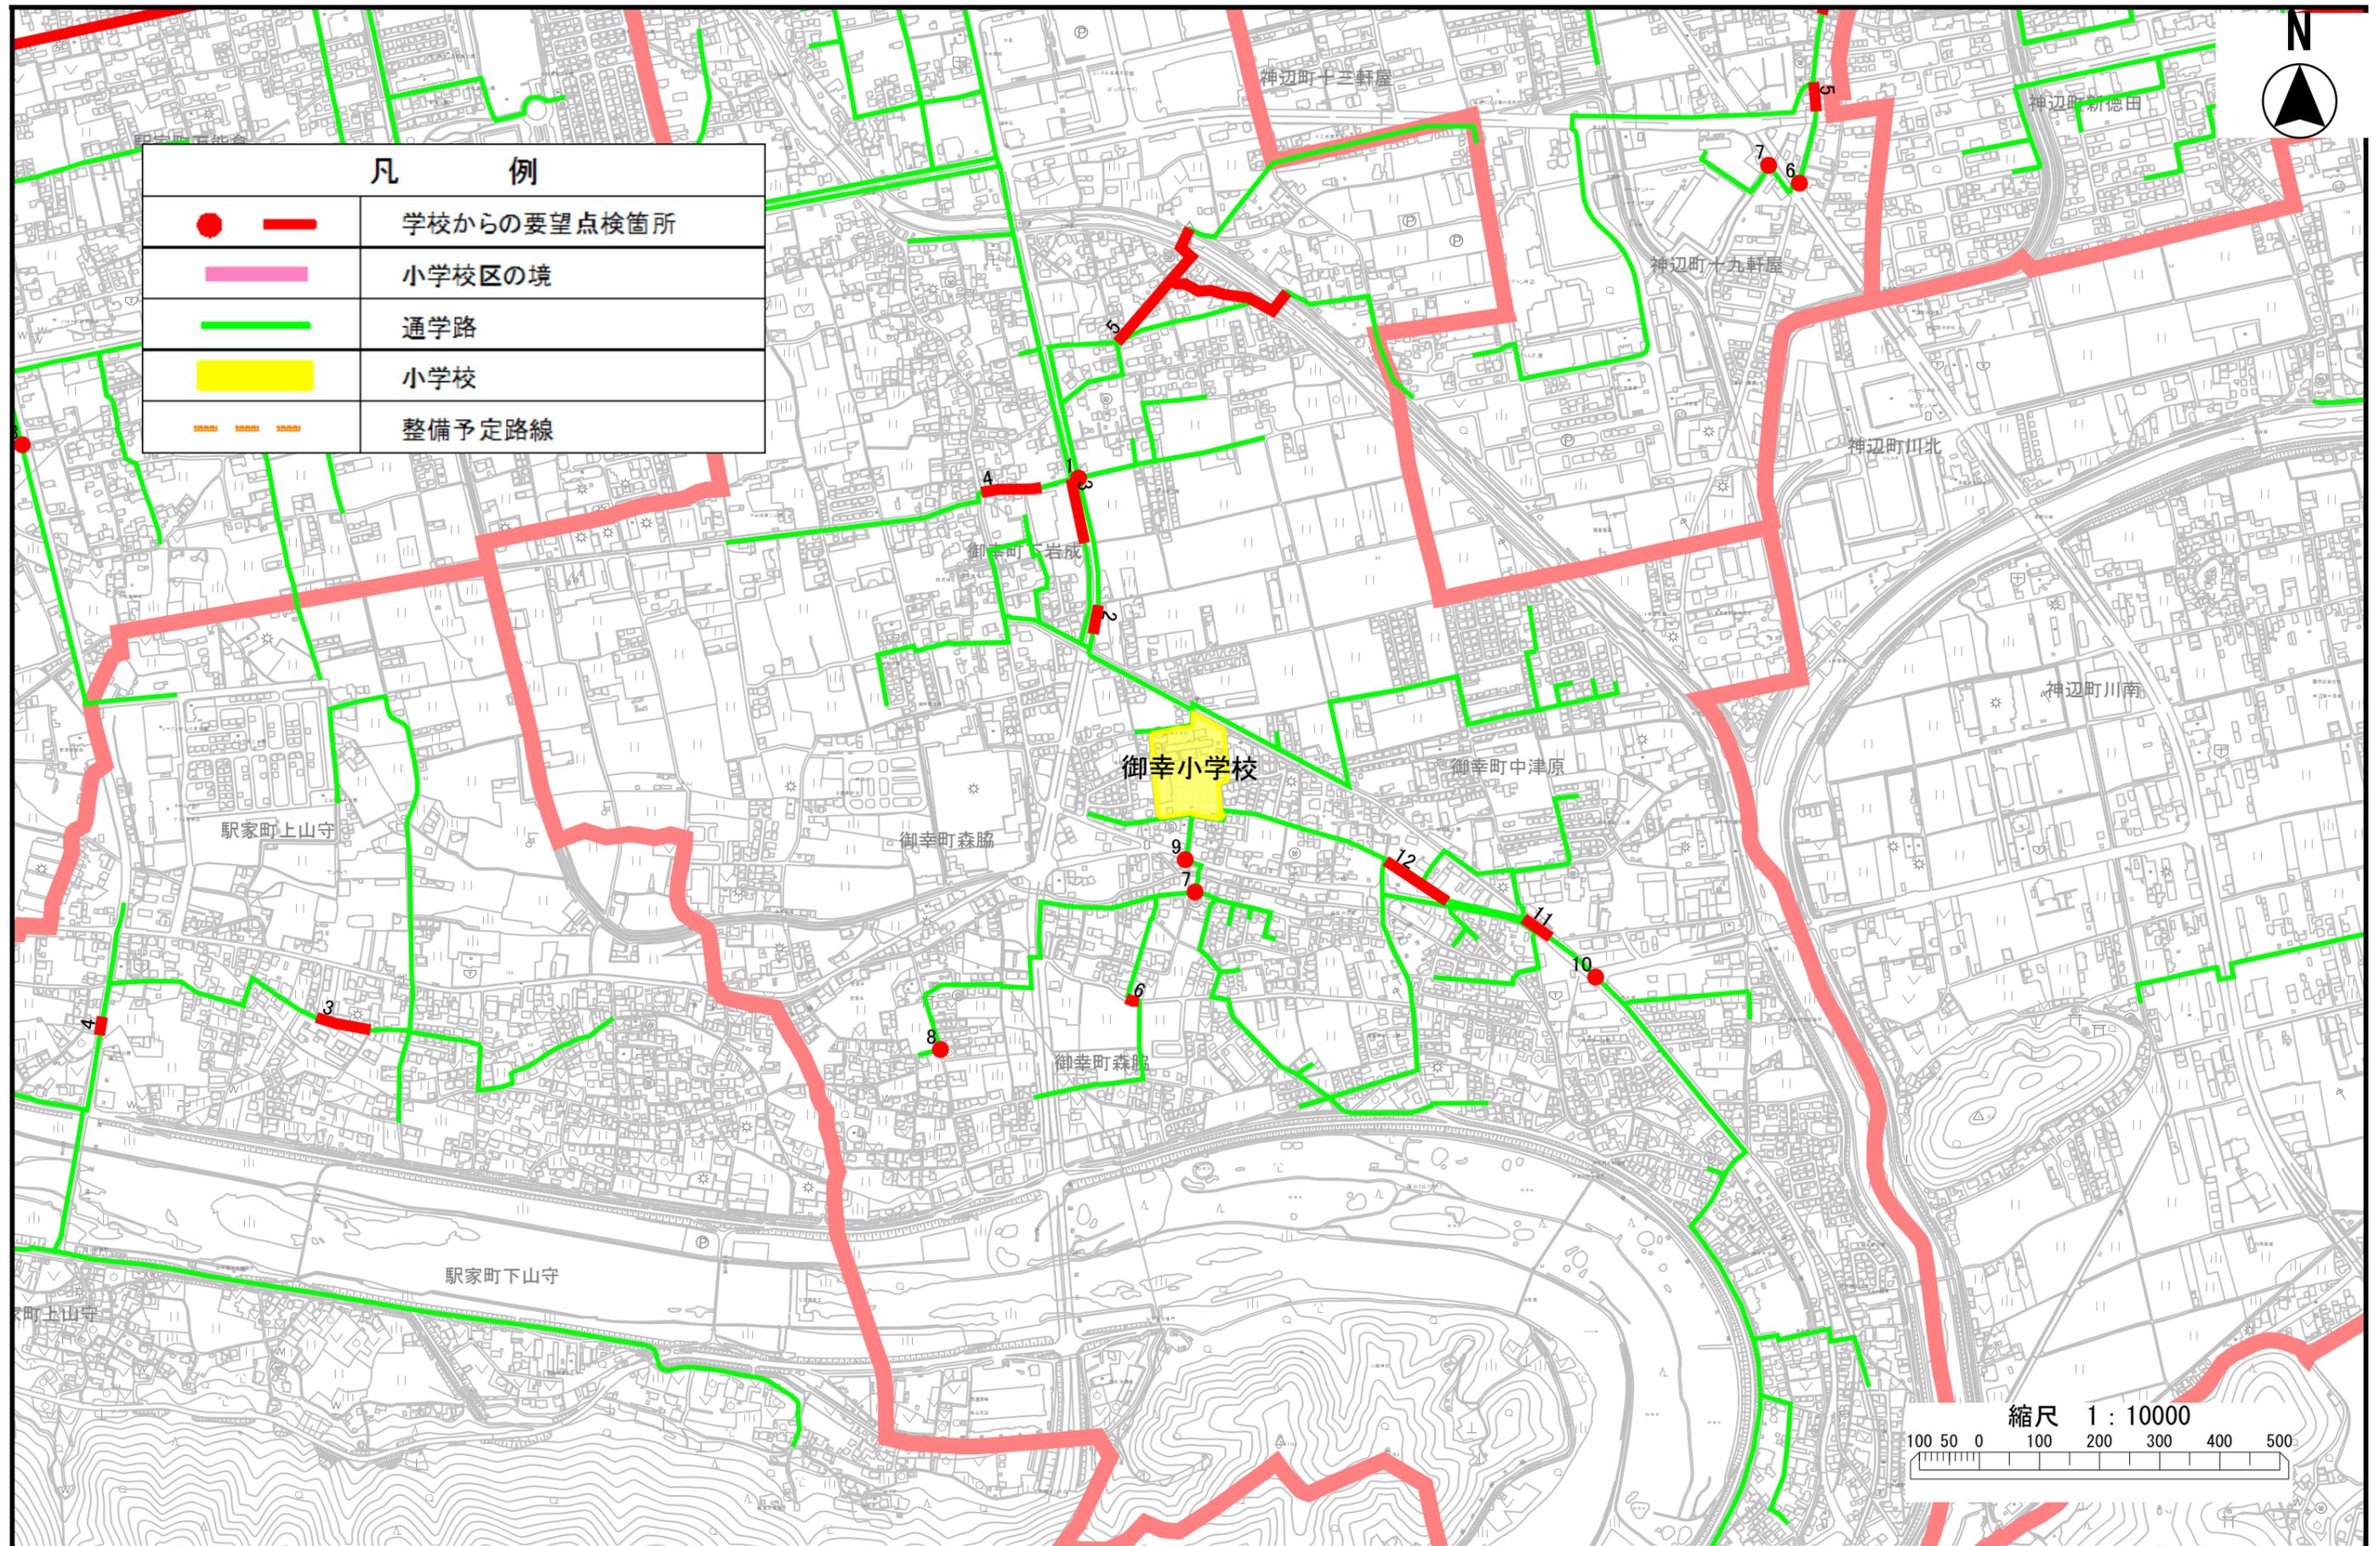
地図番号	学校名	危険内容	事業主体・対策内容	実施済	備考
1	御幸	T字交差点で見通しが悪く横断時に危険を感じる。交通量も多い。	【学校・地域等】 見守りボランティアの継続 児童への交通安全指導	○	
2	御幸	コンビニに出入りする車も多く歩行時に危険を感じる。	【学校・地域等】 店舗への要望 児童への交通安全指導	○	
3	御幸	県道沿いでもあり交通量も多く児童も下校時刻とスーパーへ車での買い物の時間帯が重なり歩行時に危険を感じる。	【学校・地域等】 店舗への要望 見守りボランティアの協力依頼 児童への交通安全指導	○	
4	御幸	児童の登校時間帯に車が近道として路地を通り抜けるため、歩行時に危険を感じる。	【学校・地域等】 児童への交通安全指導 規制にかかる地域調整		【警察】地域にて規制にかかる調整ができれば、警察にて時間帯による交通規制を検討。 地域の調整の結果、時間帯交通規制は困難。 【市】児童への指導実施済み
5	御幸	不審者が出没したことがあり児童の身の危険がある。	【学校・地域等】 児童へ早く帰宅するように指導	○	
6	御幸	カーブミラーを設置した後の確認の見通しが悪い。注意喚起の標示設置に向け市の道路課と連携中。	【市】 路面標示(文字・グリーンベルト)の設置 【学校・地域等】 児童への交通安全指導	○

7	御幸	見通しが悪く、注意喚起の標示設置に向け市の道路整備課と連携中	【市】 横断児童有(路面表示) 【学校・地域等】 児童への交通安全指導	○	
8	御幸	見通しが悪く、注意喚起の標示設置に向け市の道路課と連携中	【市】 路面標示(T字) 【学校・地域等】 児童への交通安全指導	○	
9	御幸	陸橋の滑り止めがゆるんでいる箇所があり危険。	【県】 陸橋階段の補修	○	県道加茂福山線
10	御幸	くぼみに水たまりができ、車通過時に歩行者に水がかかる。	【県】 排水溝の掃除	○	【県】平成28年度完了 県道加茂福山線
11	御幸	歩道に5cmほどの溝があり、傘の先などが挟まって転倒するおそれがある。	【県】 歩道の修繕	○	【県】平成29年度完了 県道加茂福山線
12	御幸	水路へ転落の恐れがある。	【市】 調整中		市道 御幸105号線 ※2014年度(平成26年度)からの 継続
