2018年度(平成30年度)福山市通学路合同点検実施箇所一覧表及び箇所図

常金丸小学校

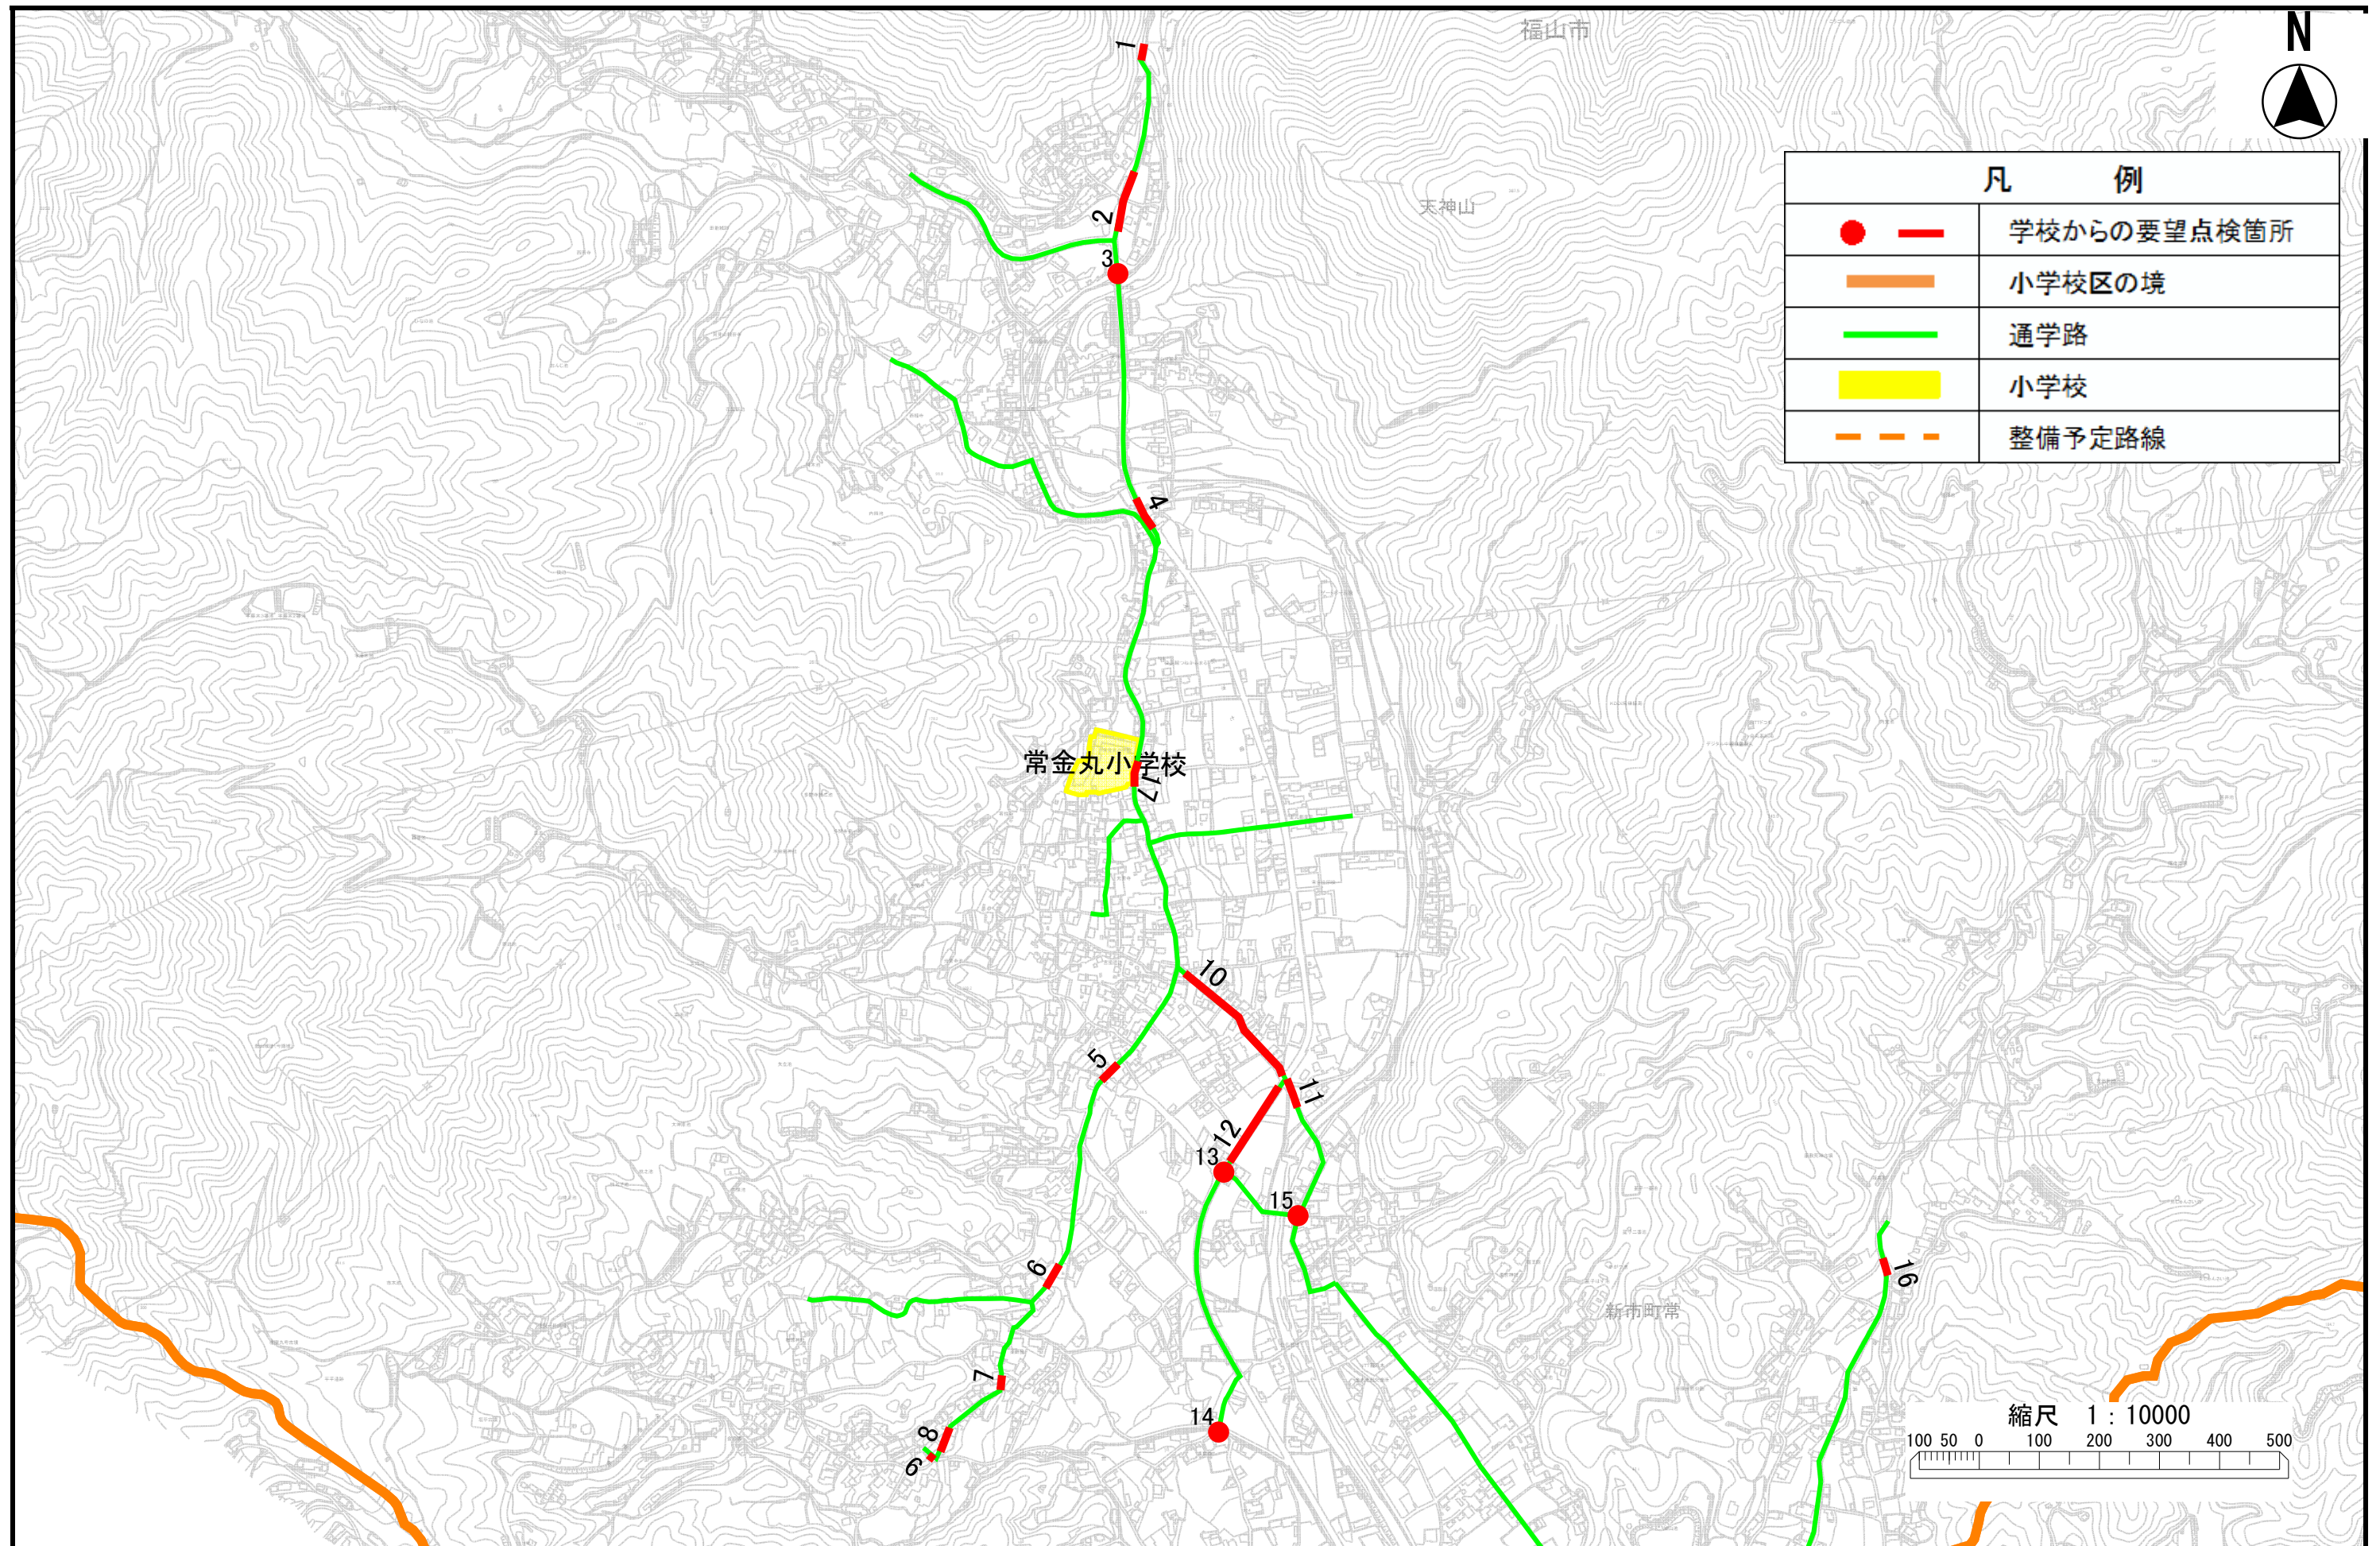
| 地図番号 | 学校名 | 危険内容 | 事業主体・対策内容 | 実施済 | 備考 |
|---|---|---|---|---|---|
| 1 | 常金丸 | 山からの落石の可能性あり | | / | 早期の対応は困難 |
| 2 | 常金丸 | 通勤時間帯と重なるため、車との危険を感じる | | / | 実施不能 |
| 3 | 常金丸 | 通勤時間帯と重なるため、車との危険を感じる | | / | 設置基準を満たしていないため、横断歩道の設置は困難 |
| 4 | 常金丸 | 厚山橋上の歩道を小学生通学、反対側路側帯自転車通学(中学・高校生) | | / | 橋の上にグリーンベルトの設置を要望。→グリーンベルトは歩行者用に設置しており、自転車通学のための設置は対応していない。 |
| 5 | 常金丸 | 道幅が狭く、交通量が多い。下の畑に転落の危険 | 【県】 転落防止柵の設置 | | 2021年度完了予定 小川電器店～新道交差点出入り等に係る地元調整中。 |

| 地図番号 | 学校名 | 危険内容 | 事業主体・対策内容 | 実施済 | 備考 |
|---|---|---|---|---|---|
| 6 | 常金丸 | 路肩からの転落(児童転落事故2回あり) | 【市】 転落防止柵の設置 | | 2020年度完了予定 |
| 7 | 常金丸 | 路肩からの転落(転落事故は発生してないが2m以上の高さあり) | 【市】 転落防止柵の設置 | | 2020年度完了予定 |
| 8 | 常金丸 | 路肩からの転落(通学時ではないが自転車の児童の転落事故あり) | 【市】 転落防止柵の設置 | | |
| 9 | 常金丸 | カーブのため見通しが悪い。スピードが出やすい。自転車と車の接触事故が多い。 | 【市】 カーブミラーの更新 | ○ | |
| 10 | 常金丸 | 常金丸信号機から電器店までの車道に通路用の白線がない | 【県】 外側線の引き直し | ○ | |
| 11 | 常金丸 | 是門橋から信号機までの路側帯白線がない。橋の歩道スロープに段差あり | 【市】 外側線の引き直し | ○ | |

| 地図番号 | 学校名 | 危険内容 | 事業主体・対策内容 | 実施済 | 備考 |
|---|---|---|---|---|--|
| 12 | 常金丸 | 店から信号機までの歩道に落下防止柵がない。溝に落下の危険あり | 【県】 一部施工済 転落防止柵の設置 | | 【県】 三和スーパー～JA(信号機)出入り等に係る地元調整中。 2021年度完了予定 |
| 13 | 常金丸 | 店の交差点の横断歩道の白線が消えかかっている | 【警察】 横断歩道の引き直し | ○ | |
| 14 | 常金丸 | 長泉寺裏の交差点は車道が6方向あり、複雑で危険 | 【学校・地域】 見守り・登下校指導 | ○ | |
| 15 | 常金丸 | 道路沿いのブロック塀が高く、見通しが悪い | 【市】 カーブミラーの角度変更 | ○ | |
| 16 | 常金丸 | 川より東側の道幅狭く、見通しが悪い。自動車の通行が多い。 | 【市】 路肩拡幅 | ○ | |
| 17 | 常金丸 | 小学校校門前の横断歩道の白線が消えている | 【警察】 横断歩道の引き直し | ○ | |
