竹尋小学校(1)

竹尋小学校(2)

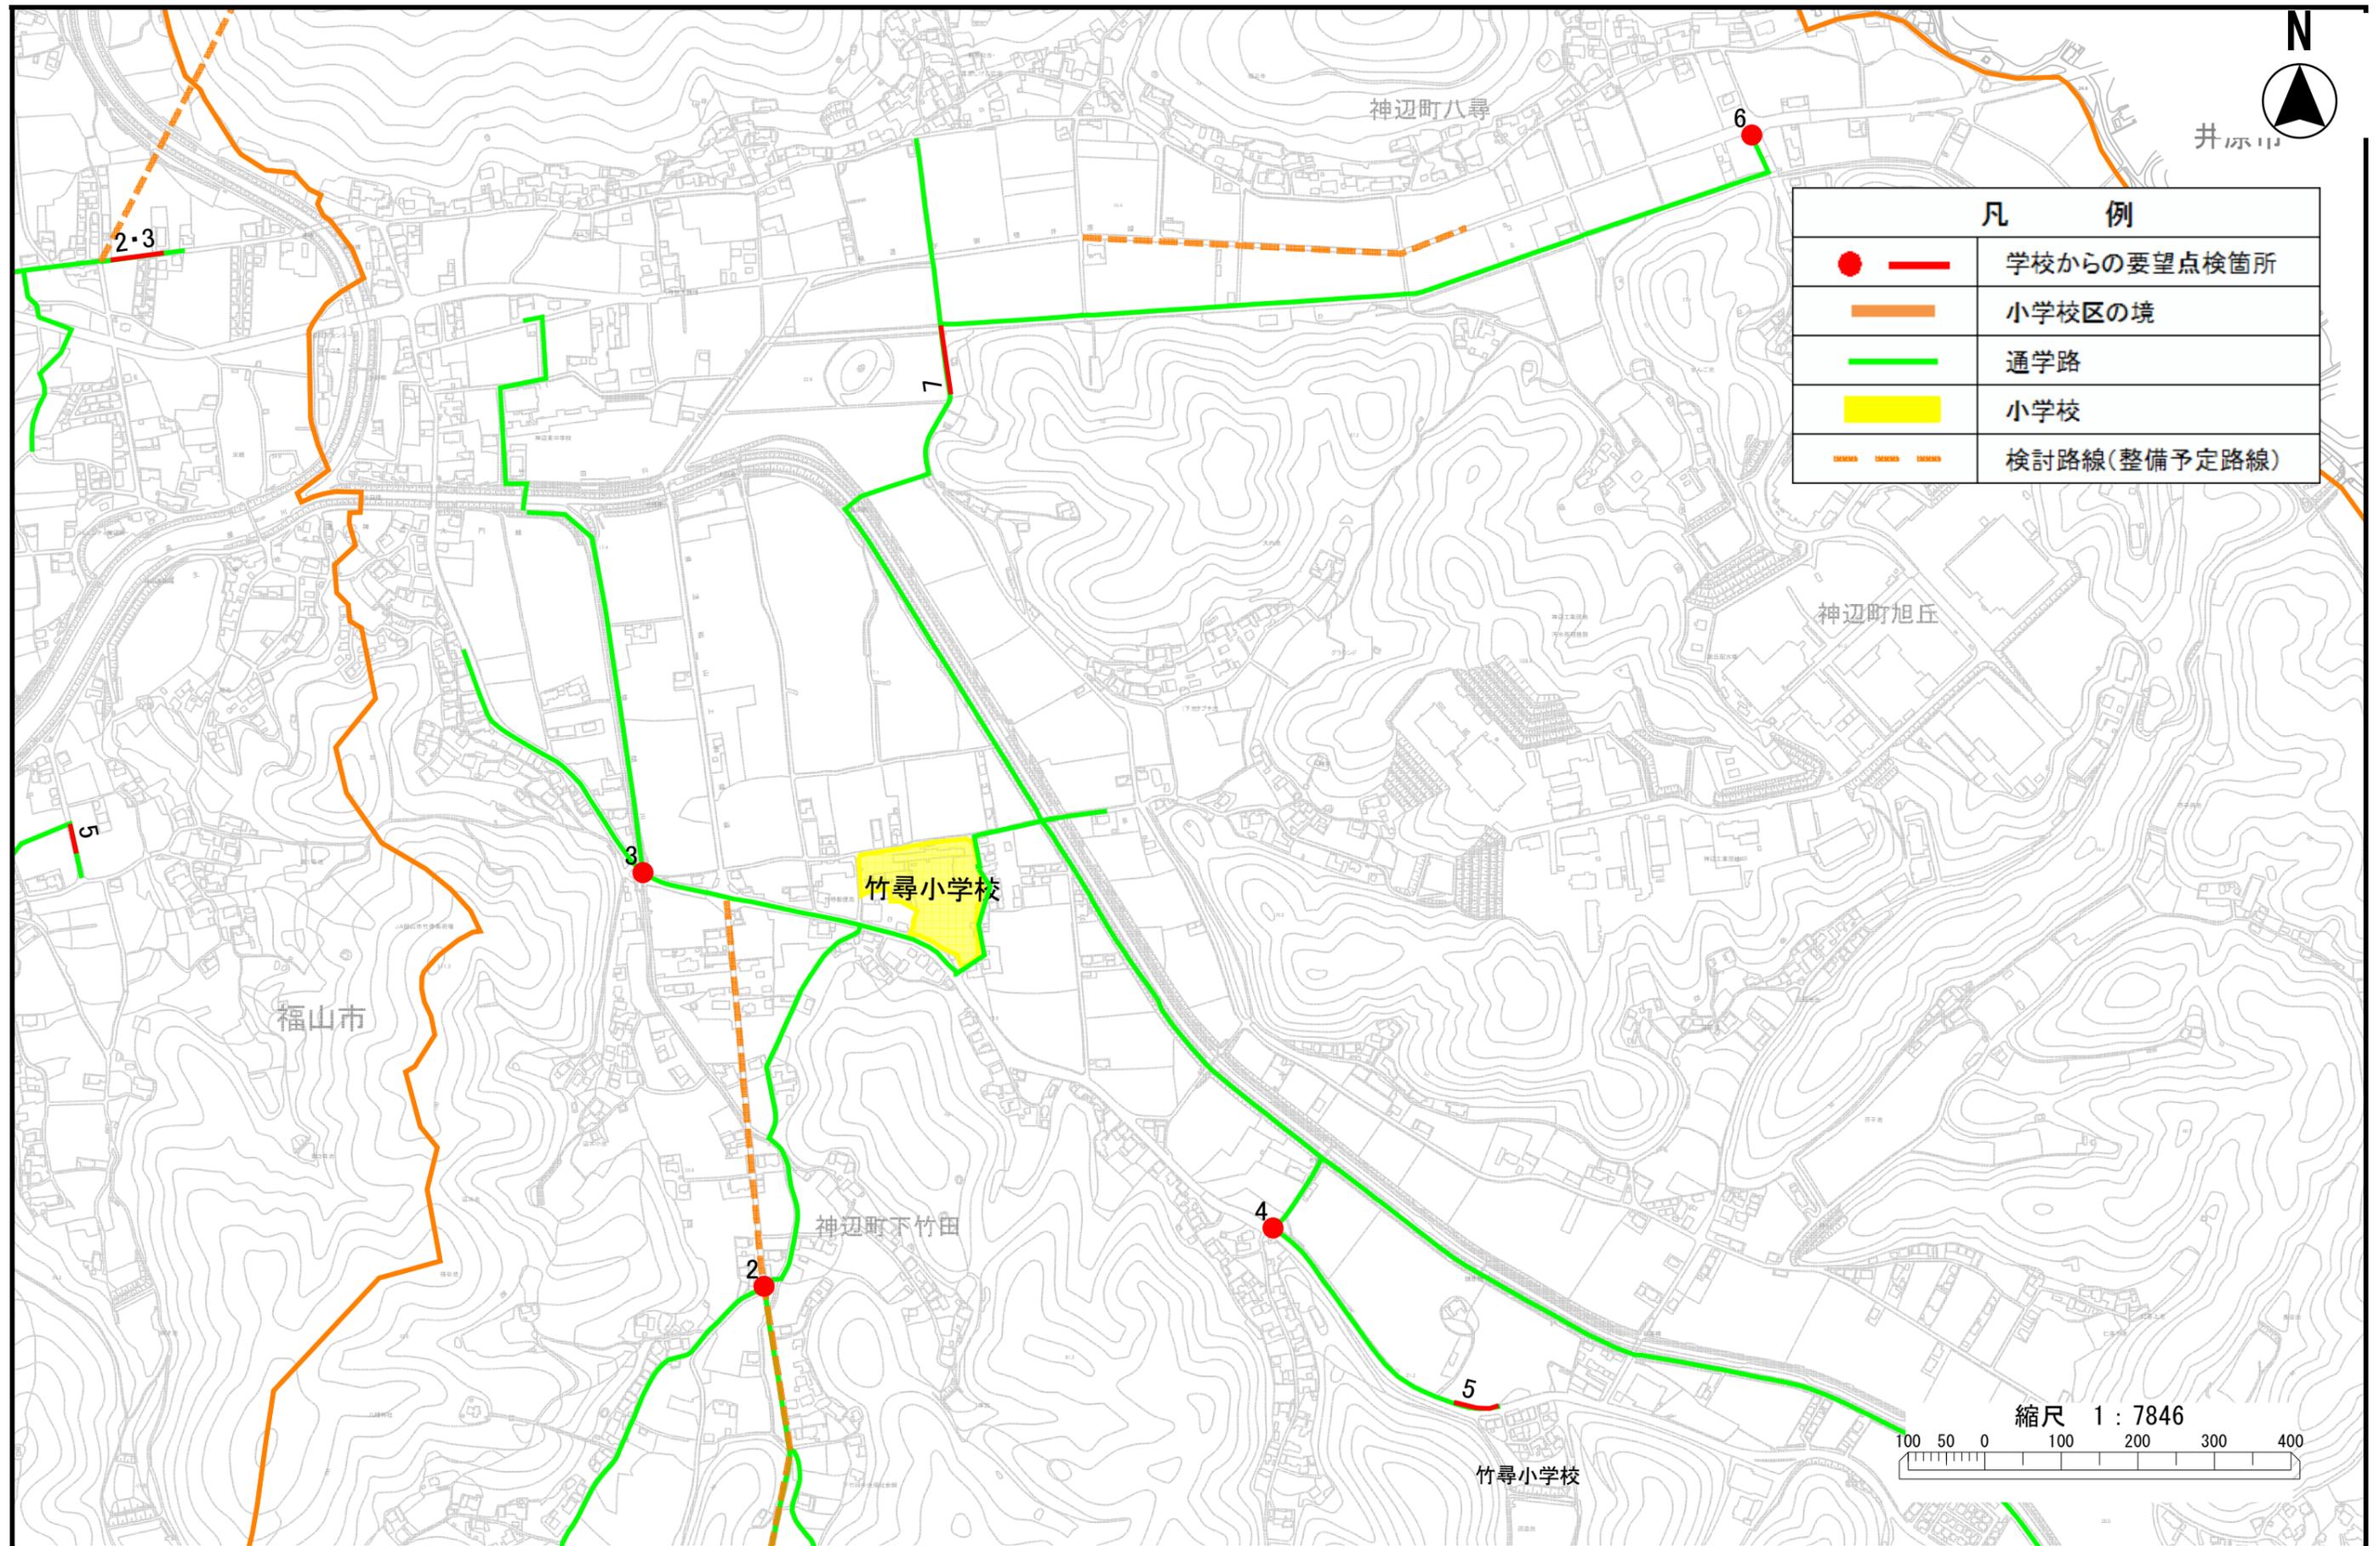
学校名	位置図 番号	通学路 点検 年度	危険内容	対策可否 ステータス	通学路対策予定内容 できない理由	対策状況ステータス	備考
竹尋	1	2020	歩行者用スペースがとて狭く、児童が車道を歩いている姿を見かける。急な坂道で、過去にも死亡事故が1回、人身事故が2回発生している。	対策可	【市】 水路への蓋掛け 【学校・地域】 見守り指導の実施 地域住民への注意喚起(青マークの意味)	点検内容がすべて対応完了	【学校・地域】 PTAが月2回程度見守り指導を行っている。
竹尋	2	2020	横断歩道はあるが、交通量が多く車のスピードが出ているため、横断時に危険である。電信柱の陰になり、車から歩行者が見えにくく、歩行者からも車が見えにくい。	対策可	【県】 樹木の伐採 【警察】 横断歩道等の引き直し(南北)	点検内容がすべて対応完了	
竹尋	3	2020	横断歩道はあるが、交通量が多く、この先で道路がカーブしており、横断時に危険である。朝は、保護者がついて横断している。	対策可	【県】 対応完了 路面標示(横断者あり)の設置 【警察】 対応中 信号機の変更(右折矢印)(時期未定)	対応中	【警察】 信号機の変更(右折矢印)については、県警本部に報告済み(実施時期は未定) 横断歩道の予告マーク(東側)は引き直し済み
竹尋	4	2020	交通量が多く、車がスピードを出しているため横断時に危険である。道路がカーブしているため、走ってくる車から歩行者が見えにくい。横断歩道の標示がはがれてきている。	検討中	【警察】 対応完了 横断歩道の引き直し 【学校・地域】 通学路の変更を検討する	対応中	【学校・地域】 寒い時期の明け方はカーブミラーの表面が凍っており、機能を十分に果たしていないため、劣化している場合は交換を要望 →【県】 ここだけに限らず、凍ってしまうことは他地域でもあり得るため、学校・地域で曇り止めスプレー等での対策を提案

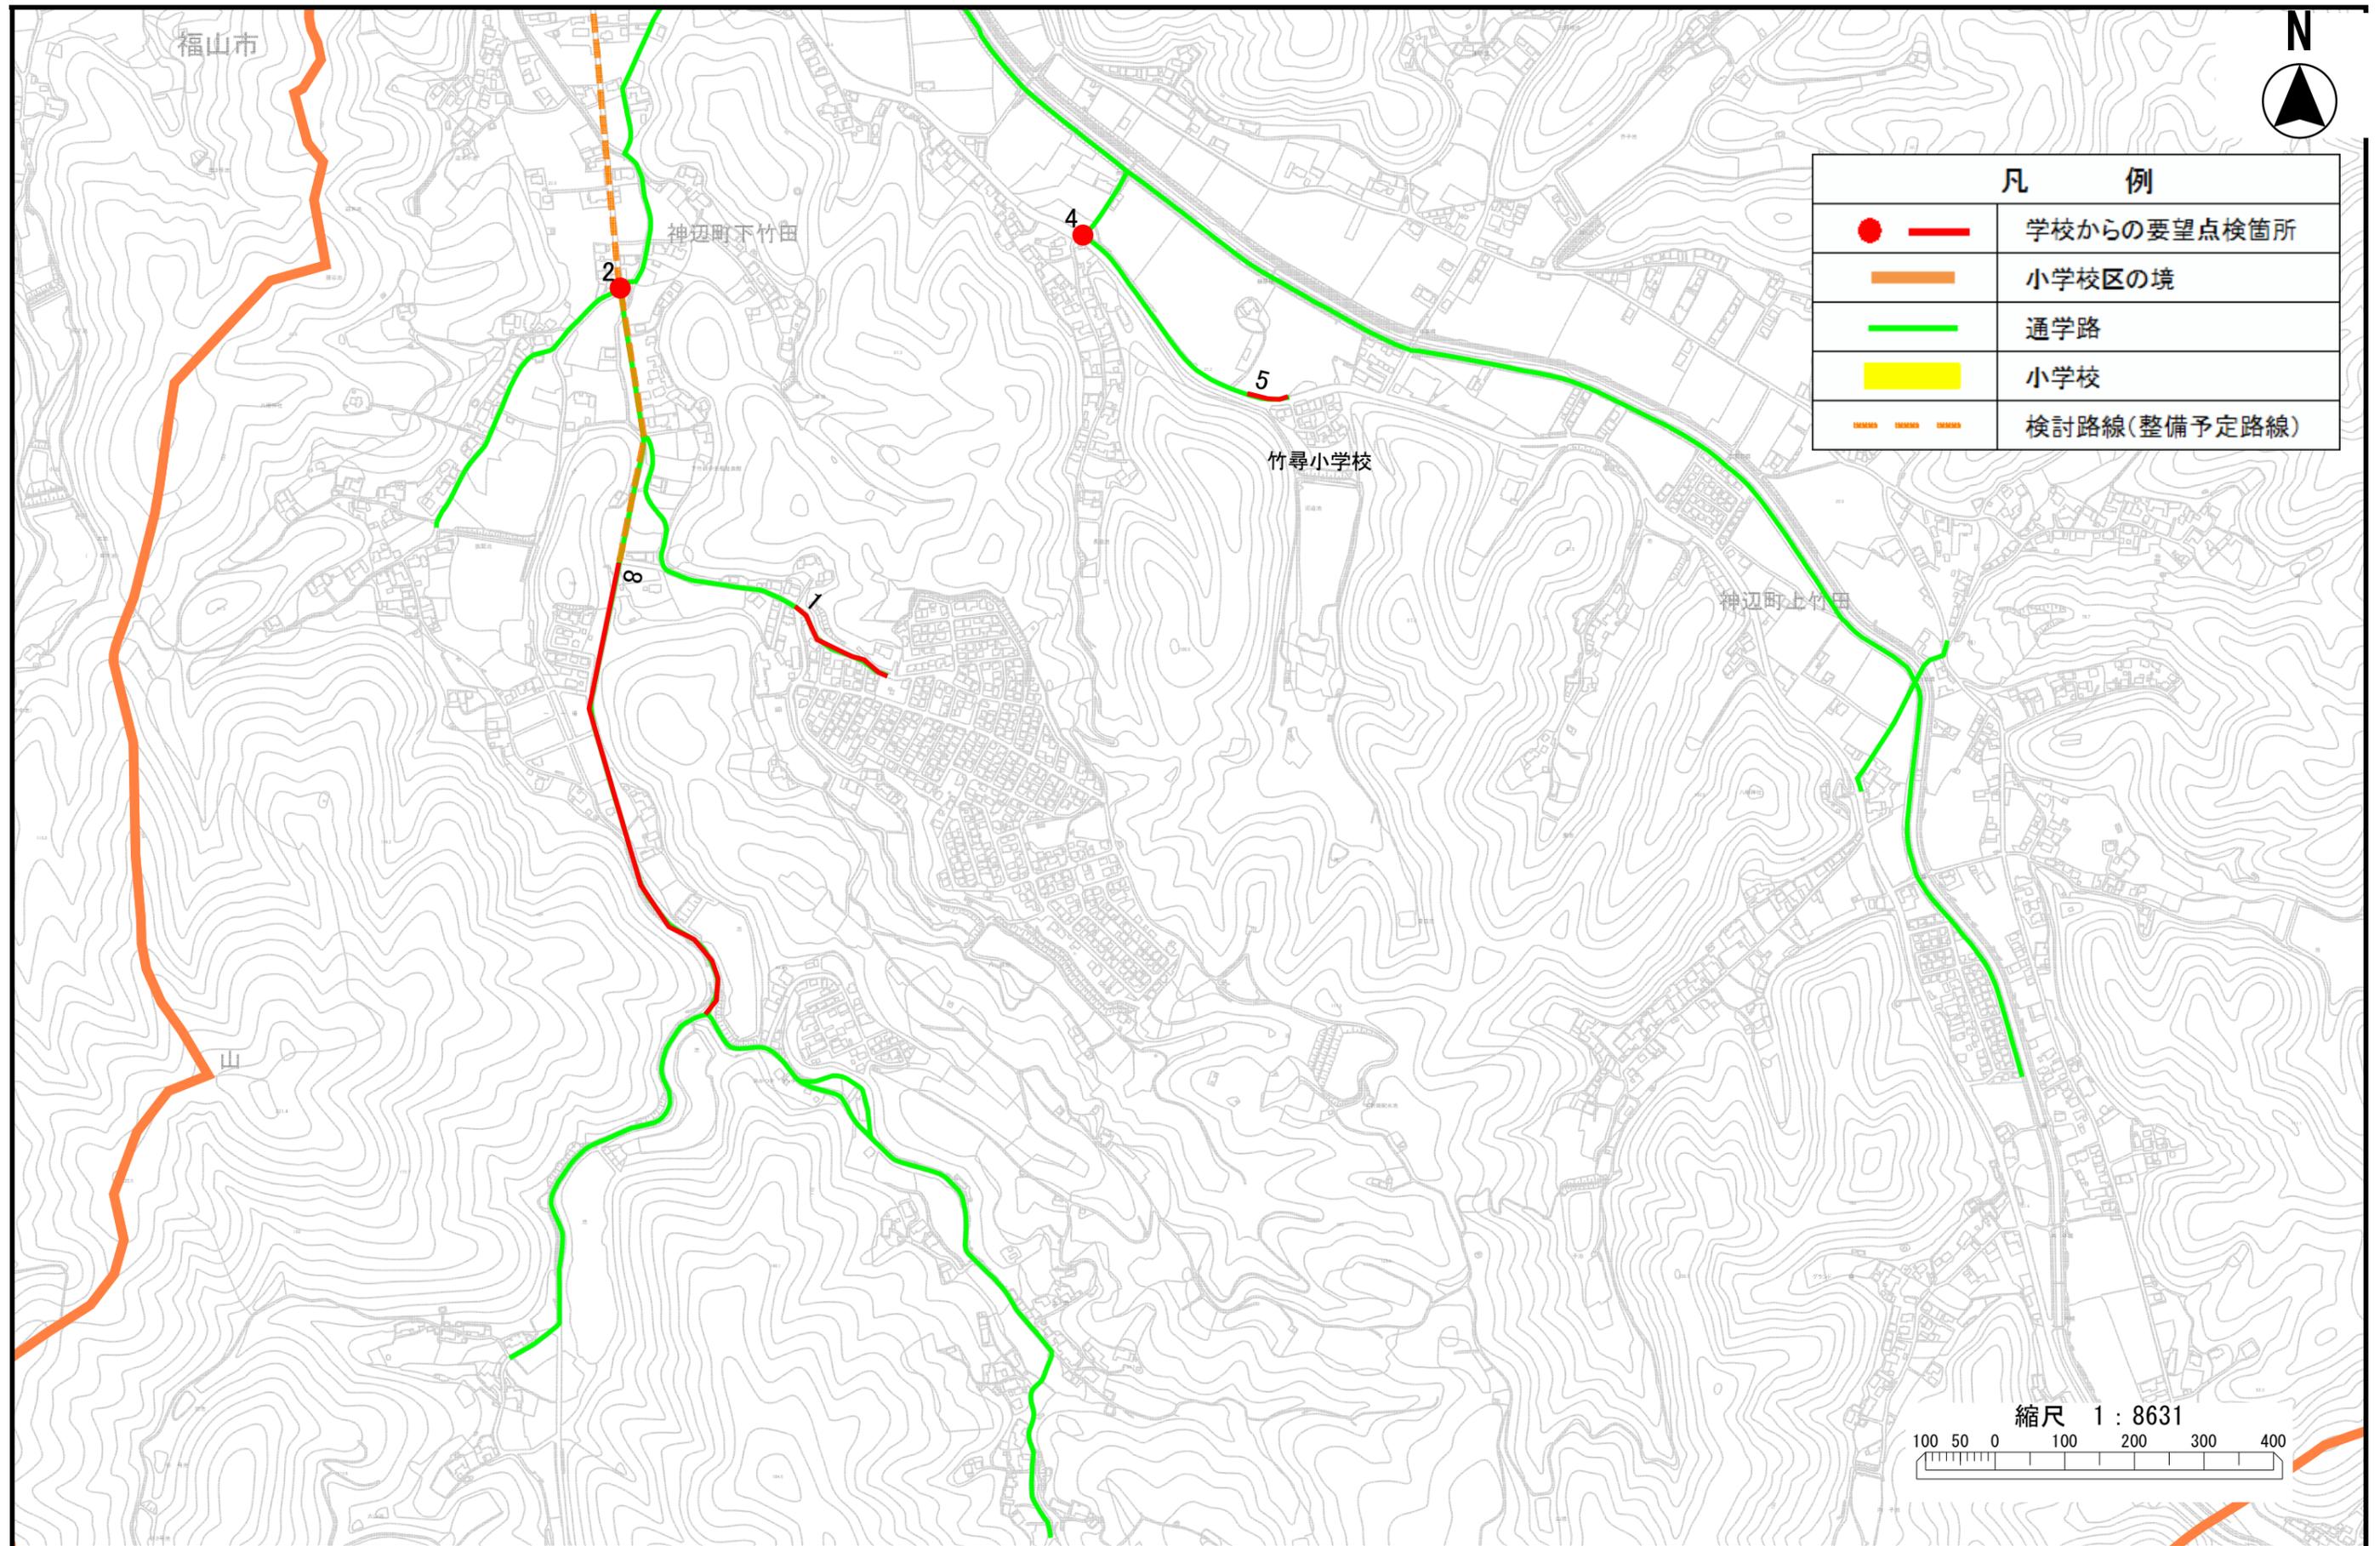
学校名	位置図 番号	通学路 点検 年度	危険内容	対策可否 ステータス	通学路対策予定内容 できない理由	対策状況ステータス	備考
竹尋	5	2020	交通量が多く、車がスピードを出しているため横断時に危険である。	対策可	【県】 路面標示(歩行者注意)の設置 外側線の引き直し 【警察】 横断歩道(予告マーク(◇))の引き直し	点検内容がすべて対応完了	【県】 ドット線の設置については、現状必要区間に設置しているため延長しない
竹尋	6	2020	通勤・通学の時間帯が重なるので、交通量が多く、横断時に危険である。 神辺工業団地が近いので、大型トラックも多く通る。	対策可	【警察】 横断歩道の設置・移設(西側から東側へ)	点検内容がすべて対応完了	移設に伴い、工業団地側の一本南側へ走る通学路に、横断歩道を新設する。
竹尋	7	2018	途中までは道幅が広く歩道もあるが、しばらく行くと、道幅が狭くなり歩道もなくなっているのが危険である。車通りも多い。	対策可	【市】 路肩拡幅	点検内容がすべて対応完了	2018年度(平成30年度)からの継続[点検箇所番号2]
竹尋	8	2018	歩道がなく道幅が狭いため、通学中の子どもとすれすれで通る。大型車の通行量も多く危険である。	対策可	【市】 路面標示の設置	点検内容がすべて対応完了	2018年度(平成30年度)からの継続[点検箇所番号3]
