# 手城小学校

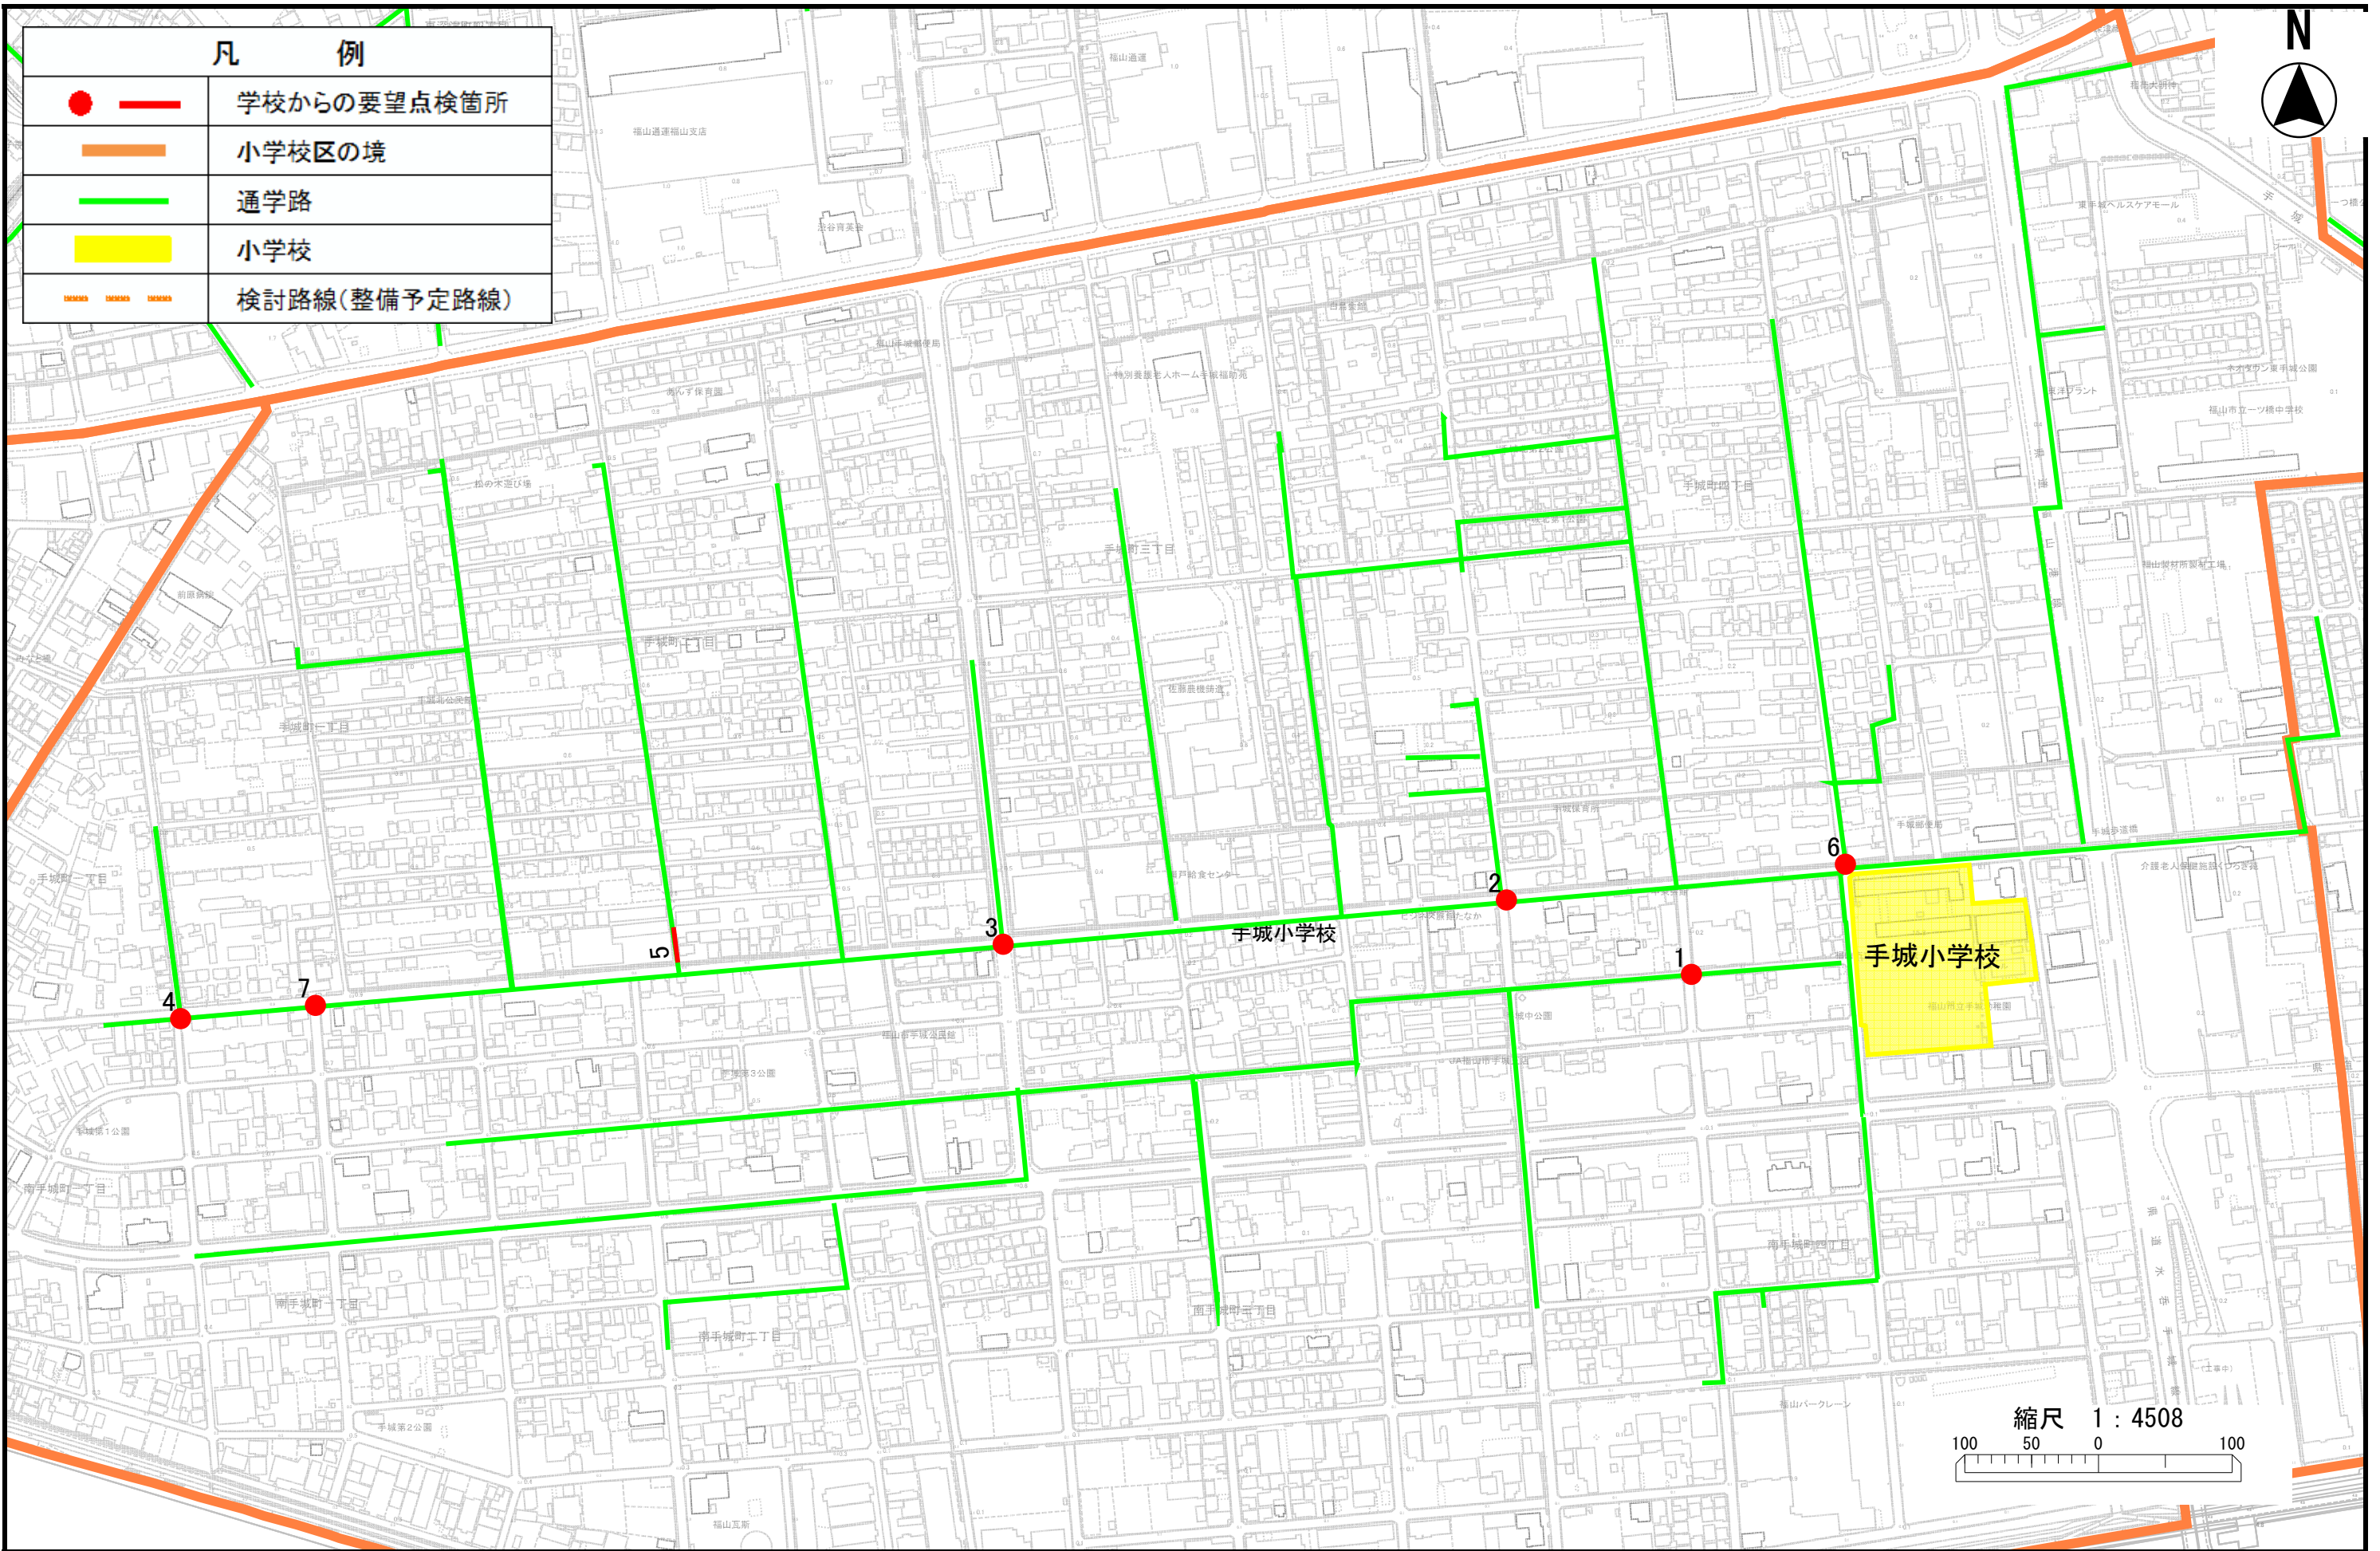
学校名	位置図 番号	通学路 点検 年度	危険内容	対策可否 ステータス	通学路対策予定内容 できない理由	対策状況ステータス	備考
手城	1	2020	児童の登校時は、車両進入禁止になっているが、違反車両が多く通過することもあり危険である。警察の取り締まりが年に数回行われているが十分ではない。	対策可	【警察】 取締りの実施 【学校・地域】 カラーコーンの追加設置	点検内容がすべて対応完了	【警察】 港町交番へ要請済み
手城	2	2020	南北に縦断する道路の交通量が多く、停止線はあるものの、車両と児童の間隔が狭く非常に危険である。建物が死角になり車両側からも児童側からも互いが認識できない。さらにそのような状況の中、雨の日は水たまりが多くでき、子ども達がよけて通るため大変危険な状態となる。	対策可	【市】 排水設備の設置	点検内容がすべて対応完了	
手城	3	2020	水路に蓋をして道路を広げ、右折レーンを作ったため、交差点の右左折車の交通量が増えて危険である。	対策可	【警察】 パトロールの実施 【学校・地域】 見守り指導	点検内容がすべて対応完了	【警察】 港町交番へ要請済み  【学校・地域】 見守り指導は随時実施。 朝の時間帯は、見守りボランティアさんが毎日いてくださる訳ではないので、今後もボランティアの募集等を検討していく。

学校名	位置図 番号	通学路 点検 年度	危険内容	対策可否 ステータス	通学路対策予定内容 できない理由	対策状況ステータス	備考
手城	4	2020	交差する南北の道がまっすぐではなく、左右にずれていて車は見通しが悪く、カーブミラーは4箇所あるものの危険である。	対策不可	【警察】 信号機の設置	点検内容がすべて対応完了	県警本部へ報告済み
手城	5	2020	道が狭い上に溝があり、朝の交通量も多く、車が来ると児童がよける余裕がなく危険である。	検討中	地域で調整を行うため、対策保留	未対応	
手城	6	2020	柵が長く、歩道から横断歩道の出口が狭くなっており危険である。	対策可	【市】 ガードパイプの短縮 路面標示(横断児童あり)の設置 (上下路線両方)	点検内容がすべて対応完了	【学校・地域】 自治会長・土木常設員より、対策内容の再検討要望あり →現在の場所ではなく、東側の交差点へ、①横断歩道の設置と ②水路への蓋掛けを要望
手城	7	2018	用水路沿いの歩道は狭く、傘をさして通ったり、離合・追抜きが困難なため、児童が車道に出る。また、用水路にかけられている橋には転落防止のフェンスがなく、毎年数人の児童が転落している。	対策可	【市】 床版の設置(横断歩道のたまり場設置)	点検内容がすべて対応完了	2014年度(平成26年度)からの継続[2018点検箇所番号6]
