御幸小学校(1)

御幸小学校(2)

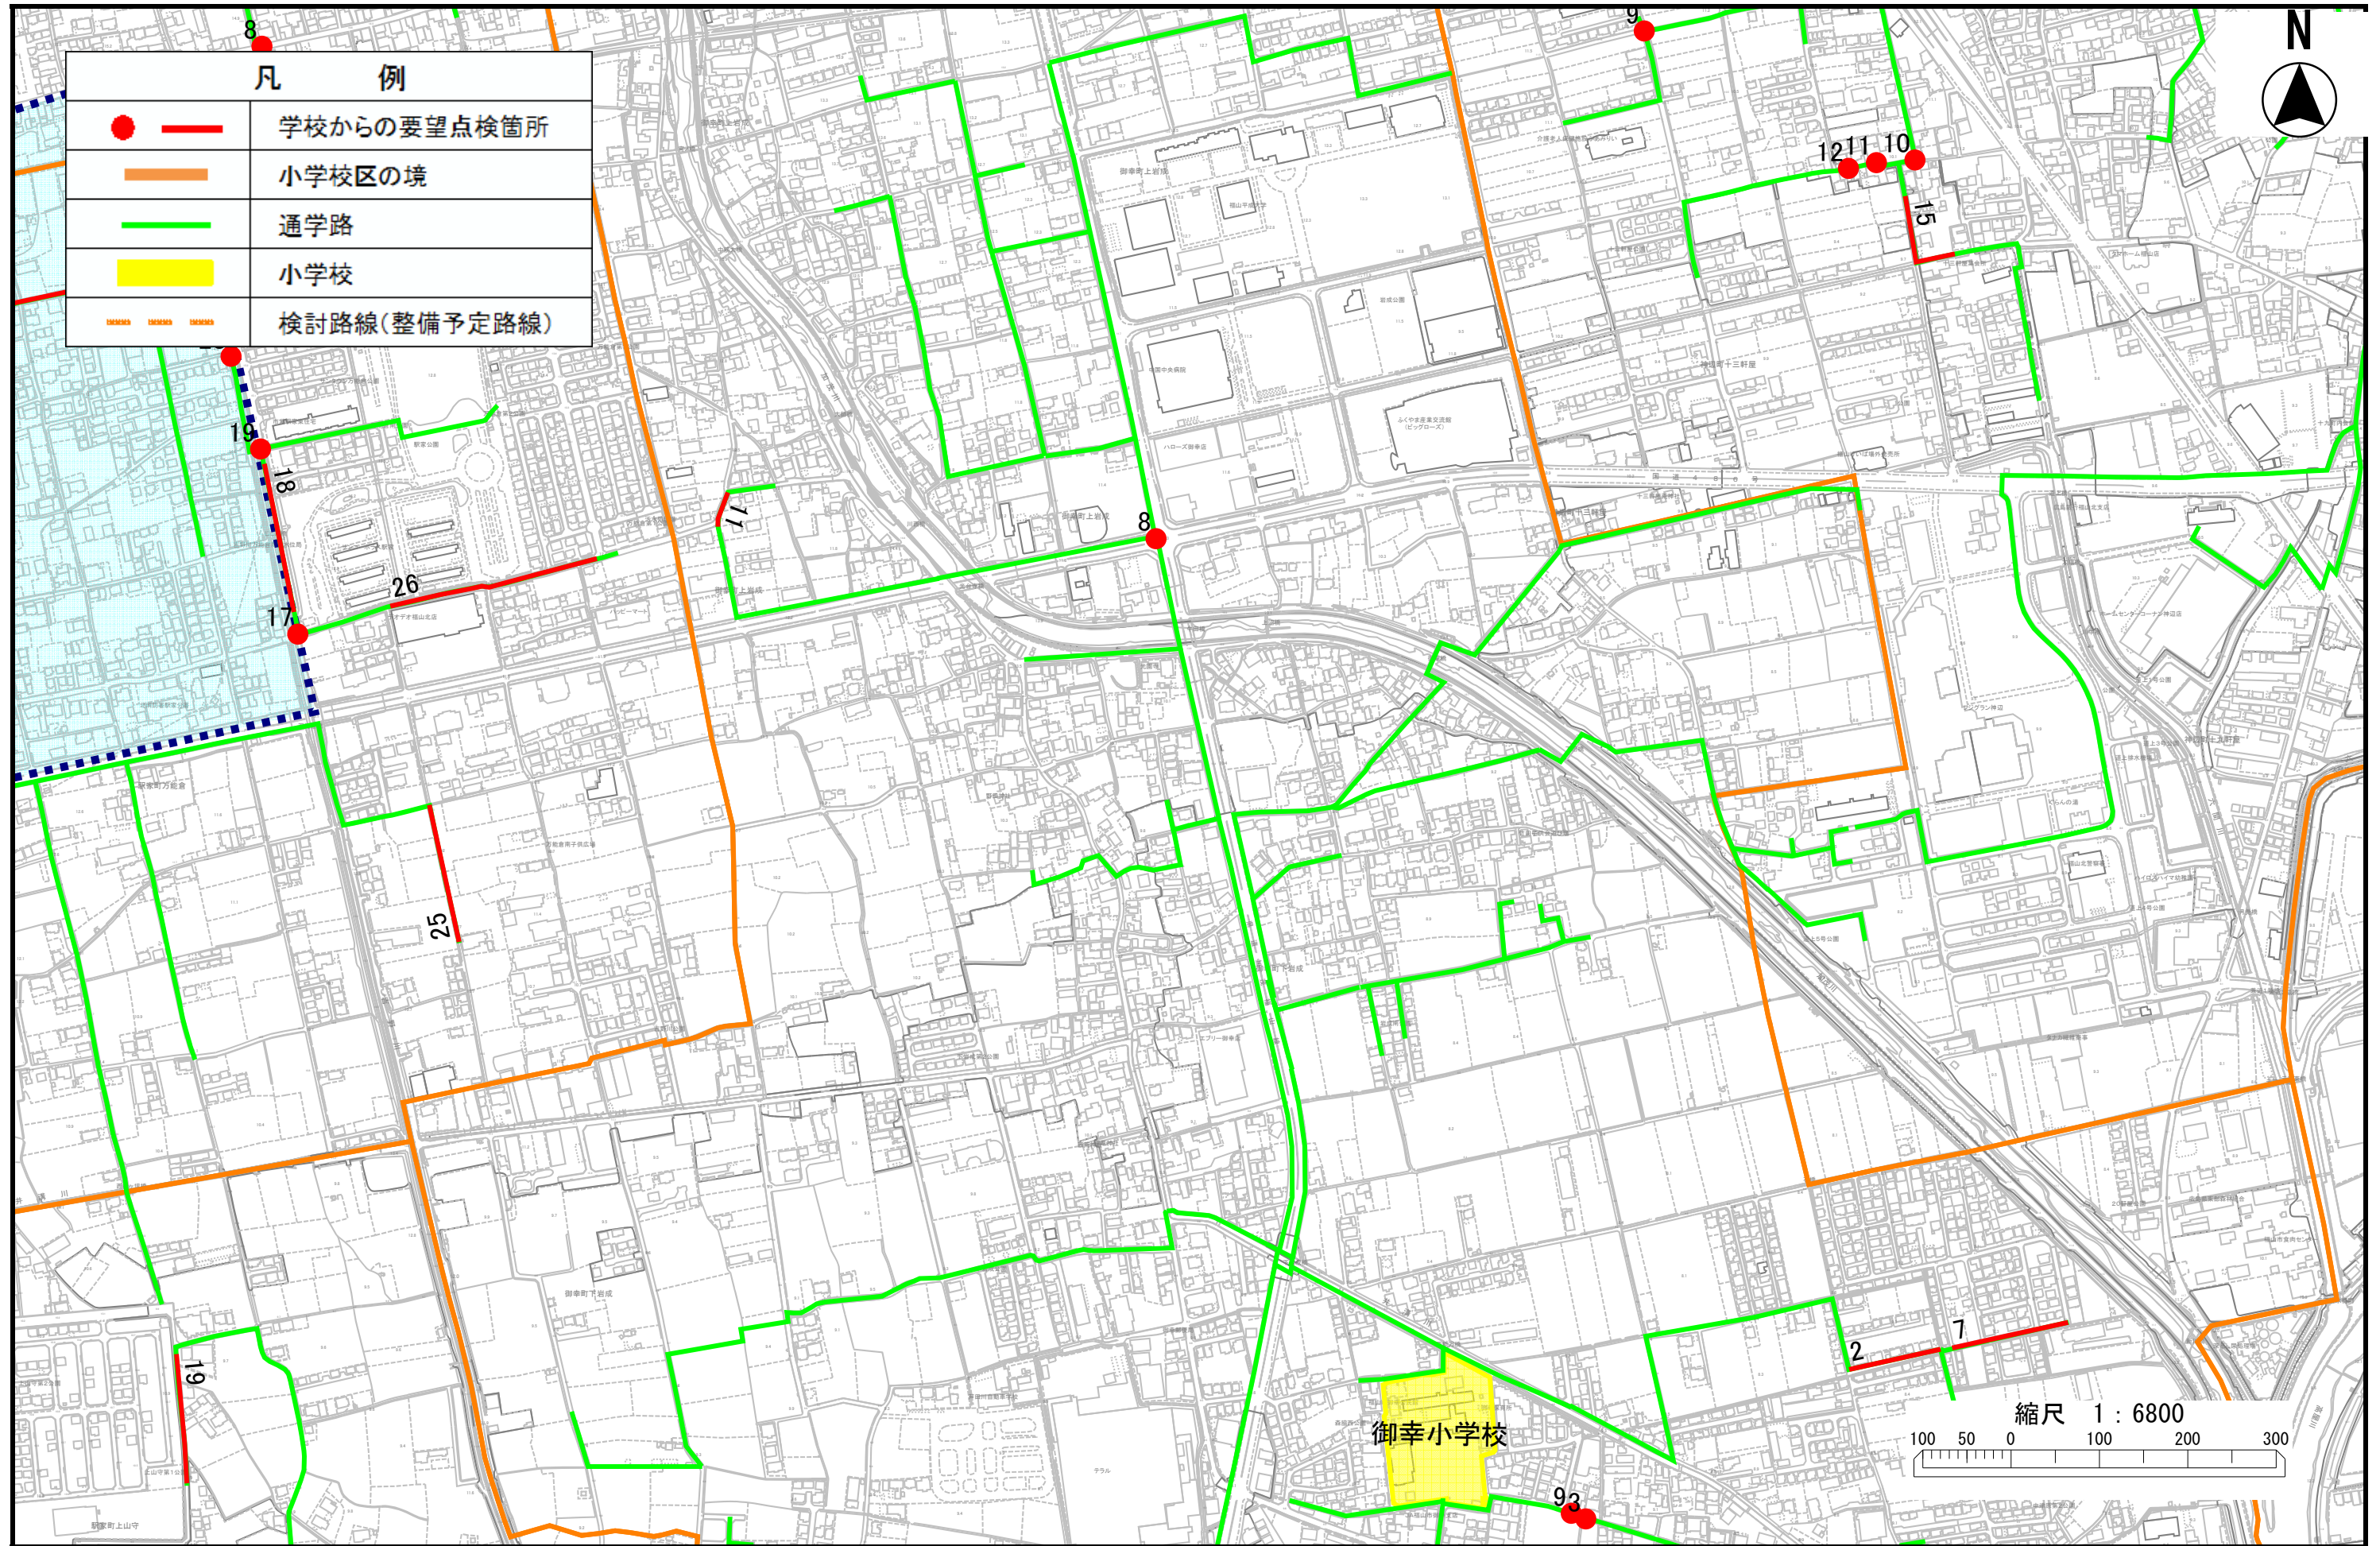
学校名	位置図 番号	通学路 点検 年度	危険内容	対策可否 ステータス	通学路対策予定内容 できない理由	対策状況ステータス	備考
御幸	1	2020	道路の片側に用水路があるが、柵がない。朝の交通量が多く、危険である。幅員の狭い道路で、地域から暗渠要望がある。市にも陳情しているが、対策が難しく回答不明。グリーンベルトの設置も良いと思う。	対策可	【市】 グリーンベルトの設置	点検内容がすべて対応完了	
御幸	2	2020	道路の片側が用水路になっており、交通量が多く、また通学児童が多いため危険である。	検討中	通学路として通行するかどうかを含めて、学校・地域で方向性を再検討する(必要に応じて地権者等と協議)	未対応	
御幸	3	2020	ブロック塀が児童が通行する側にあり、老朽化が進んでいる。当家が心配をされている。	対策可	【学校・地域】 所有者への声掛け	点検内容がすべて対応完了	2021年6月1日 道路整備課と学校・地域関係者 で現地確認 2021年6月3日 PTA役員と連携 通学時には、ブロック塀側の通行をしない方がよいことを確認

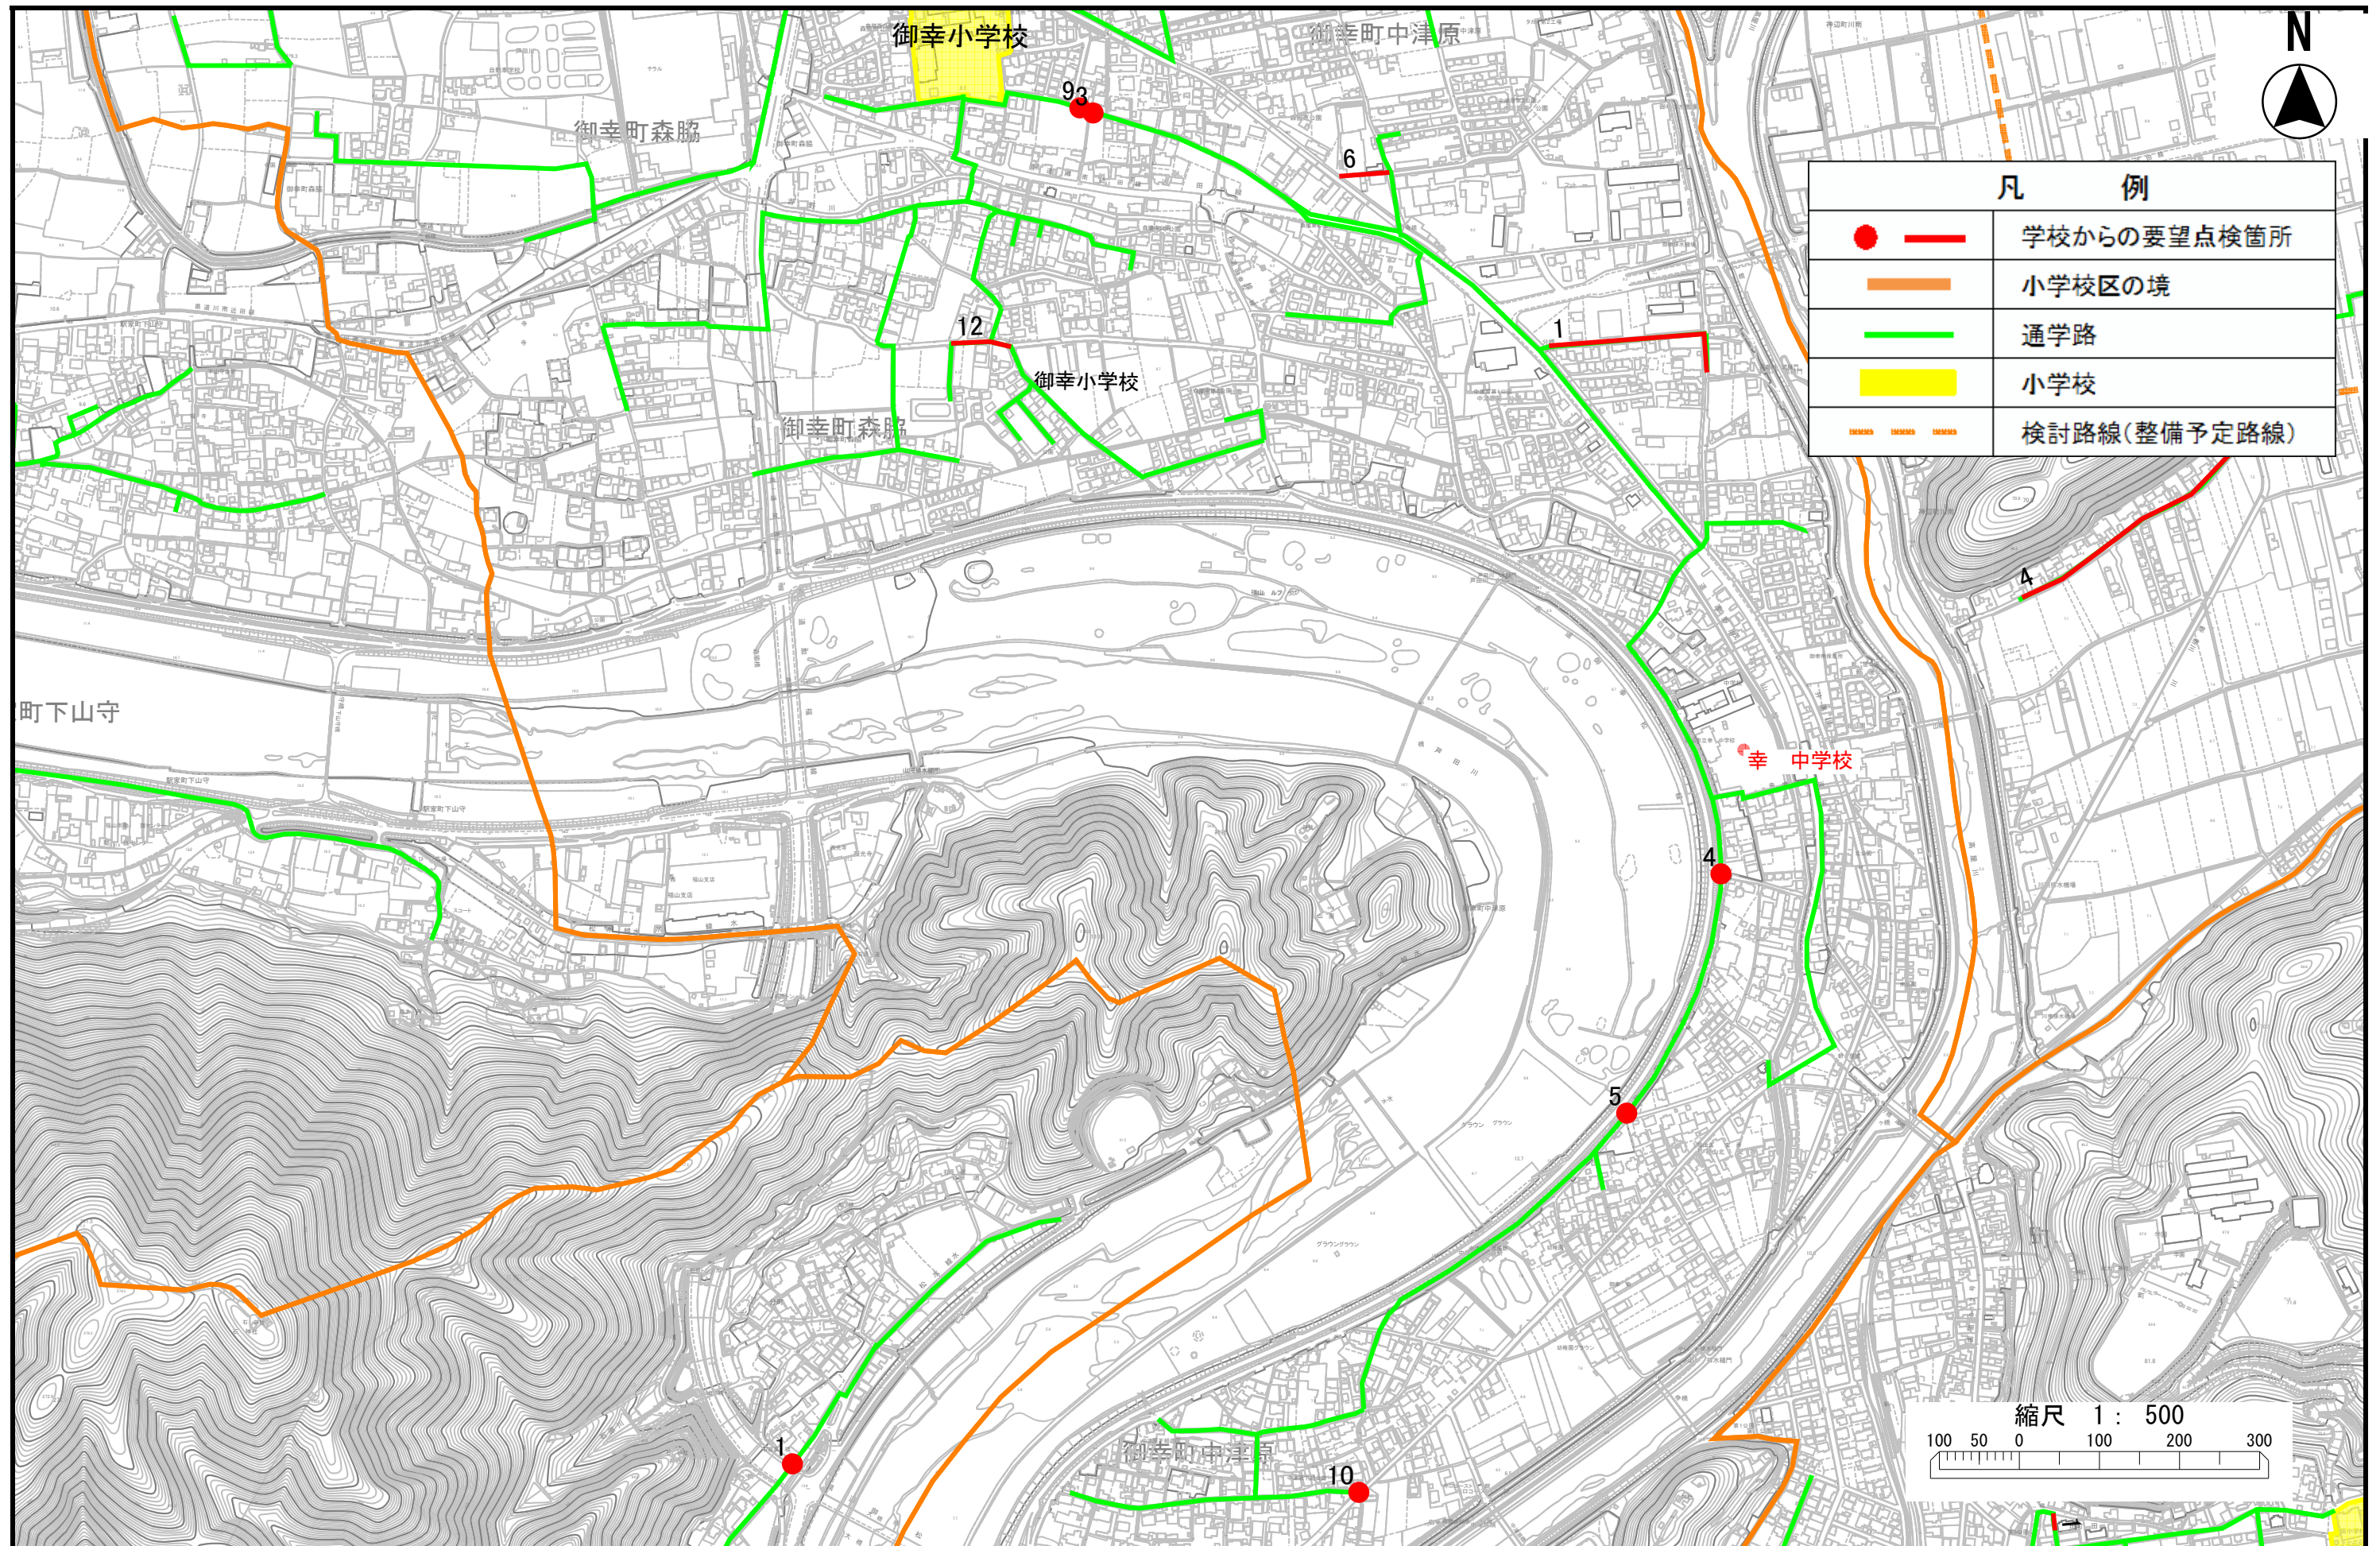
学校名	位置図 番号	通学路 点検 年度	危険内容	対策可否 ステータス	通学路対策予定内容 できない理由	対策状況ステータス	備考
御幸	4	2020	通勤時間帯に高速で走行する車が多く危険。	対策可	【市】 路面標示(児童注意)の設置	点検内容がすべて対応完了	
御幸	5	2020	通勤時間帯に南進し、V字で曲がる車が多く、児童の横断時危険である。	対策可	【警察】 横断歩道の設置	点検内容がすべて対応完了	減速対策は、横断歩道の抑止効果を検証したうえで検討する
御幸	6	2020	深い水路があり、児童の転落の危険がある。転落防止柵の設置を希望。	対策不可	通学路を変更済みのため、対策不要	点検内容がすべて対応完了	
御幸	7	2020	深い水路があり、児童の転落の危険がある。転落防止柵を希望。 溝の反対側には、グリーンベルトもあると良い。	対策可	【市】 グリーンベルトの設置	点検内容がすべて対応完了	
御幸	8	2018	自動車による轍が深くなっており、雨天時に水が溜まり、信号を待っている児童の列に大きなしぶきが降りかかる。	対策可	【県】 舗装補修等(穴埋め含む)の実施	点検内容がすべて対応完了	2018年度(平成30年度)からの継続[点検箇所番号1]
御幸	9	2018	自動車による轍が深くなっており、雨天時に水が溜まり、信号を待っている児童の列に大きなしぶきが降りかかる。	対策可	【県】 舗装補修等(穴埋め含む)の実施	対応中	2018年度(平成30年度)からの継続[点検箇所番号3]
御幸	10	2021	朝の通勤時は特に交通量が多く、スピードを出す車も多いため、横断する児童にとって大変危ない状況となっている。	対策可	【警察】 対応中 横断歩道の設置(待避所整備後) 【市】 対応中 待避所の整備 ポストコーン・グリーンベルトの設置	対応中	2021年6月1日 道路整備課と学校・地域等の関係者で、緊急点検を実施した 【警察】 2022年度公安委員会へ上申予定

学校名	位置図 番号	通学路 点検 年度	危険内容	対策可否 ステータス	通学路対策予定内容 できない理由	対策状況ステータス	備考
御幸	11	2021	水路があることによって車の離合が困難な場所となっており、通学する児童が車と接触する危険性が高い。	対策可	【市】 水路への蓋掛け(地元同意を得られた箇所まで) 転落防止柵の設置 カーブミラーの設置(民地内)	対応中	カーブミラーの設置場所について、土地所有者(町内会長)の同意は取得済み 2021年6月1日 道路整備課と学校・地域等の関係者で、緊急点検を実施した
御幸	12	2022	湾曲した道路になっており、私道から出る際、ゴミステーションがあって見えにくい。(私道を北進中の自転車と、市道を西進中の自動車が出合い頭衝突)	対策可	【市】 路面標示(児童注意)・破線の設置 外側線の引き直し 【学校・地域】対応完了 ゴミステーションの看板移設	対応中	2022年5月24日 警察による交通事故再発防止現地検討会を実施
