柳津小学校

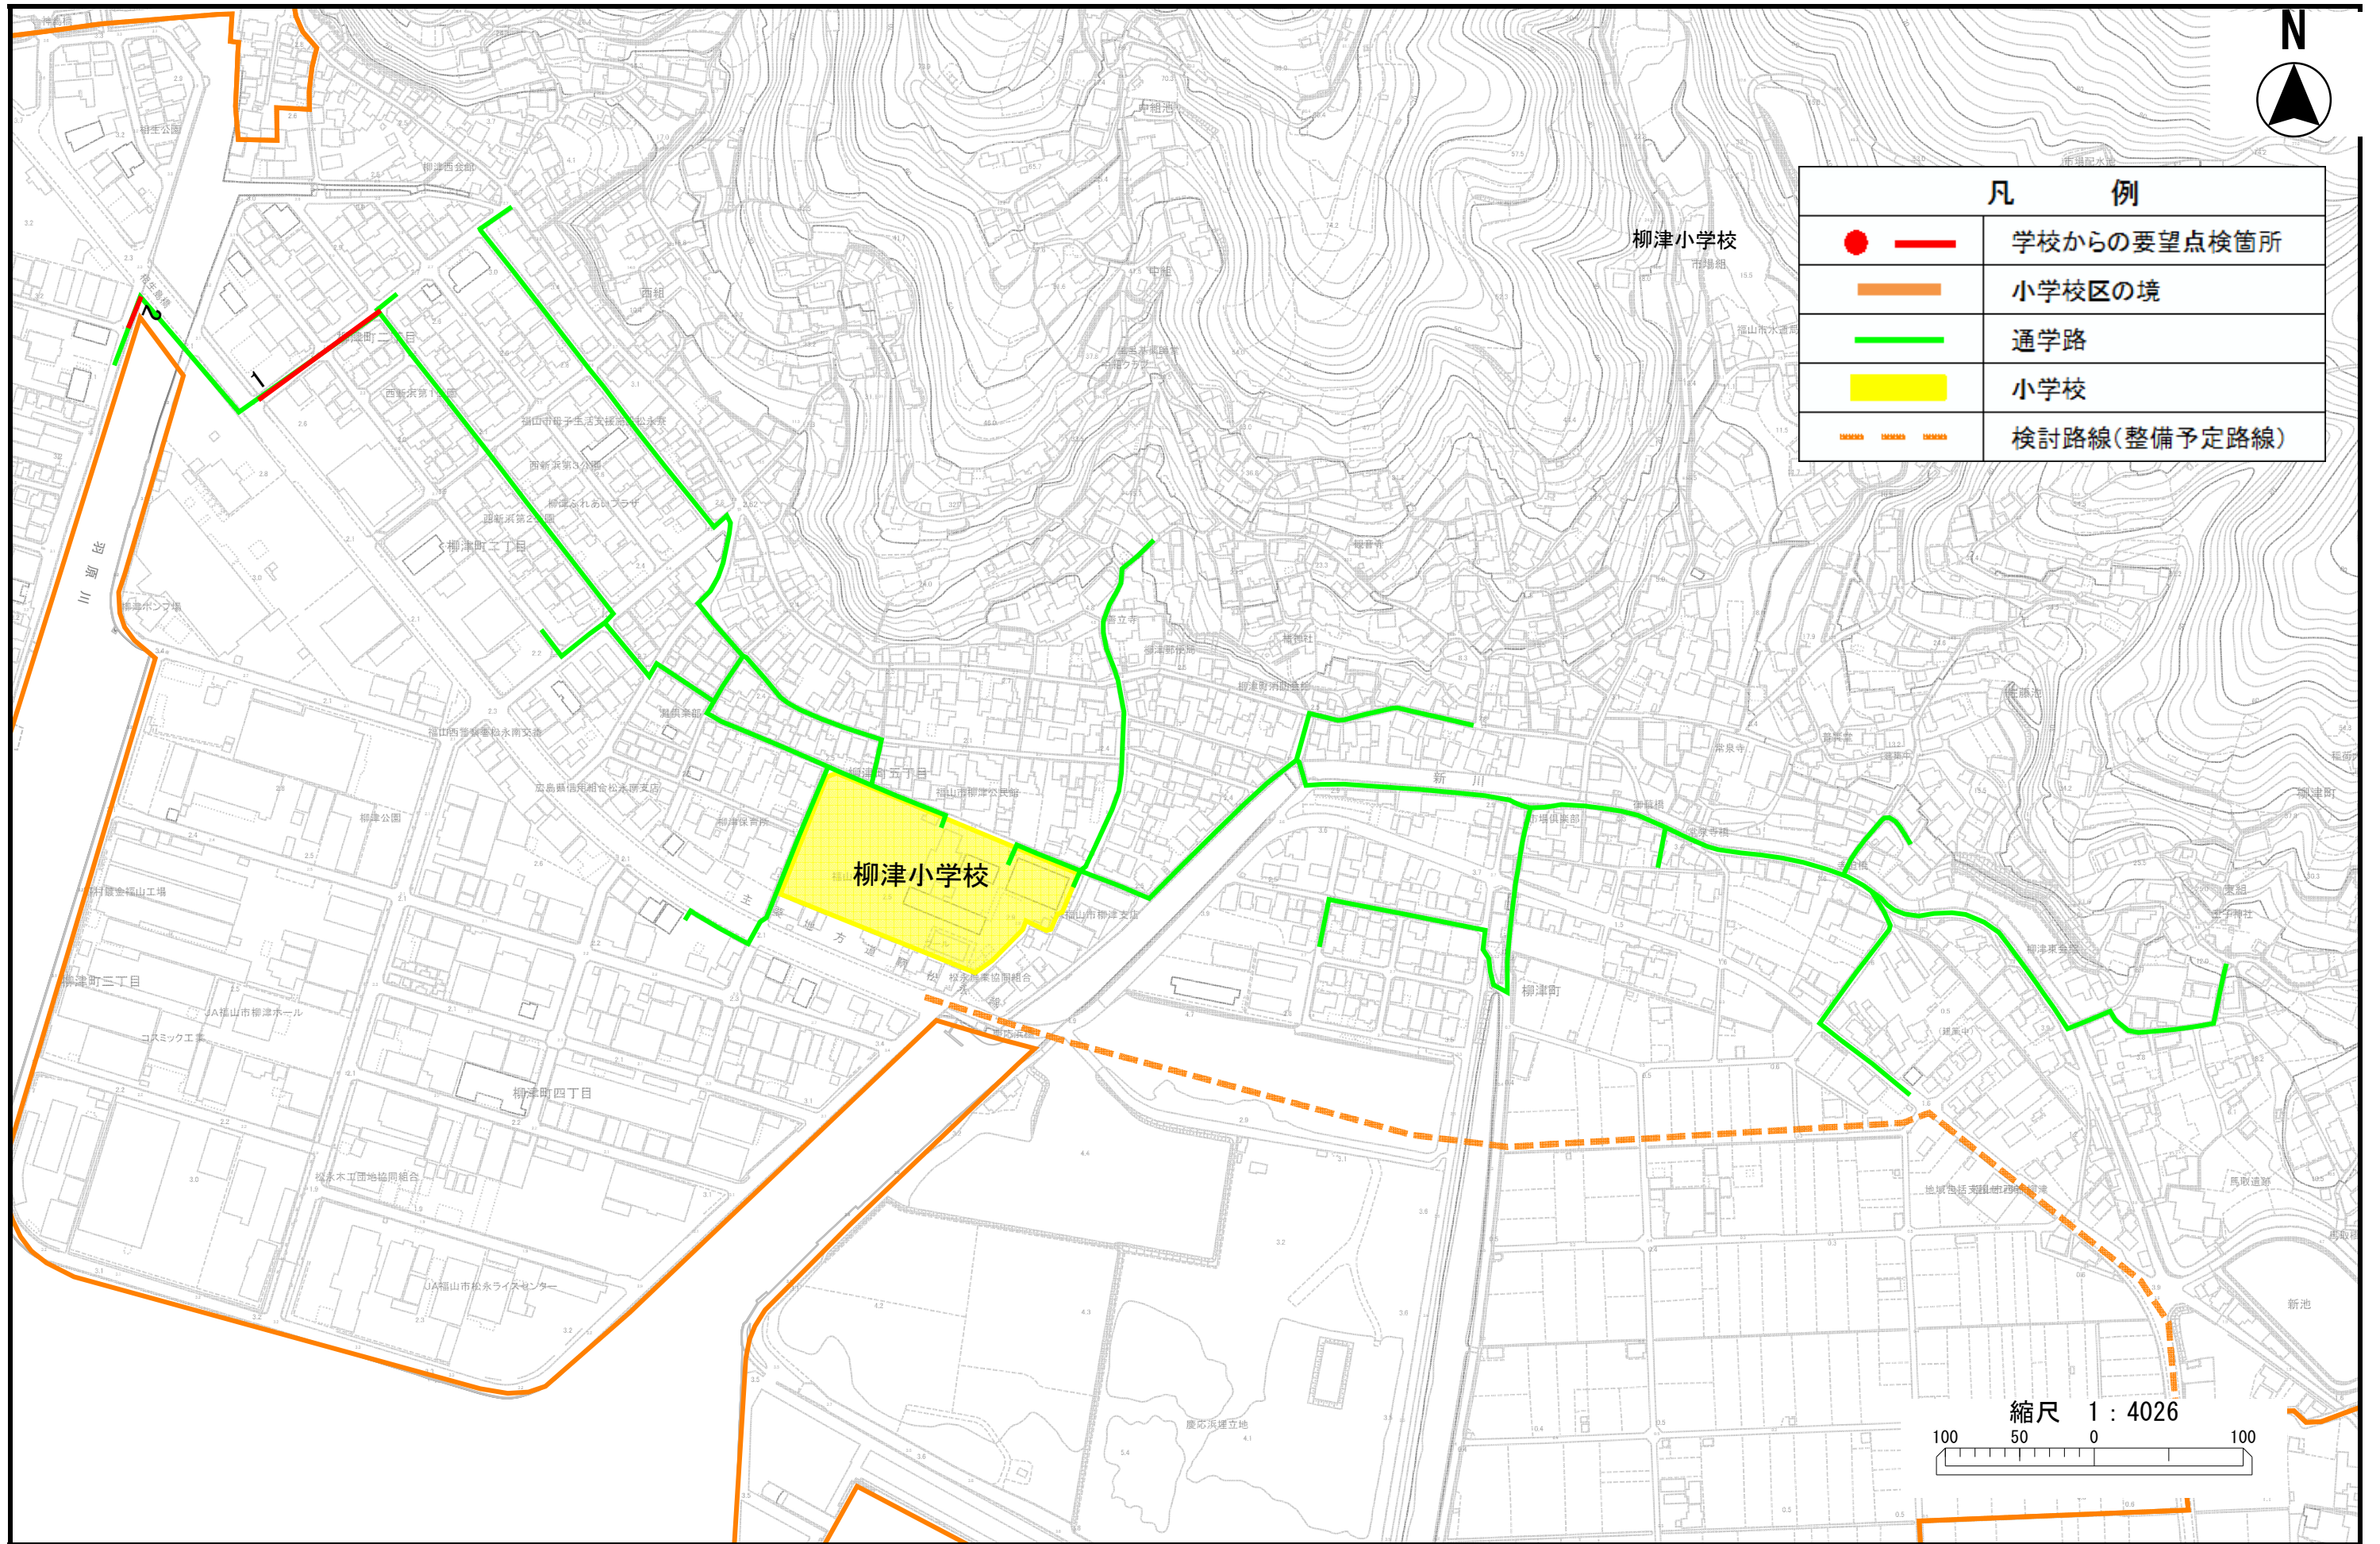
| 学校名 | 位置図 番号 | 通学路 点検 年度 | 危険内容 | 対策可否 ステータス | 通学路対策予定内容 できない理由 | 対策状況ステータス | 備考 |
|---|---|---|---|---|--|---|---|
| 柳津 | 1 | 2020 | 横断歩道の塗装が消えており、車両運転手の確認ができにくいため危険である。 | 対策可 | 【県】 グレーチングの補修 【警察】 横断歩道の引き直し 【市】 外側線の引き直し | 点検内容がすべて対応完了 | |
| 柳津 | 2 | 2020 | 県道から側道に進入し、すぐに右折する車両が登校時に多く危険である。 | 対策可 | 【市】 路面標示(児童注意)の設置 【学校・地域】 ストップマークの設置 | 点検内容がすべて対応完了 | 通学路外の①交差点マークの設置、②飛び出し注意の看板設置については、一般要望として対応する |
