南小学校

凡 例	
●	学校からの要望点検箇所
	小学校区の境
	通学路
	小学校
	検討路線(整備予定路線)

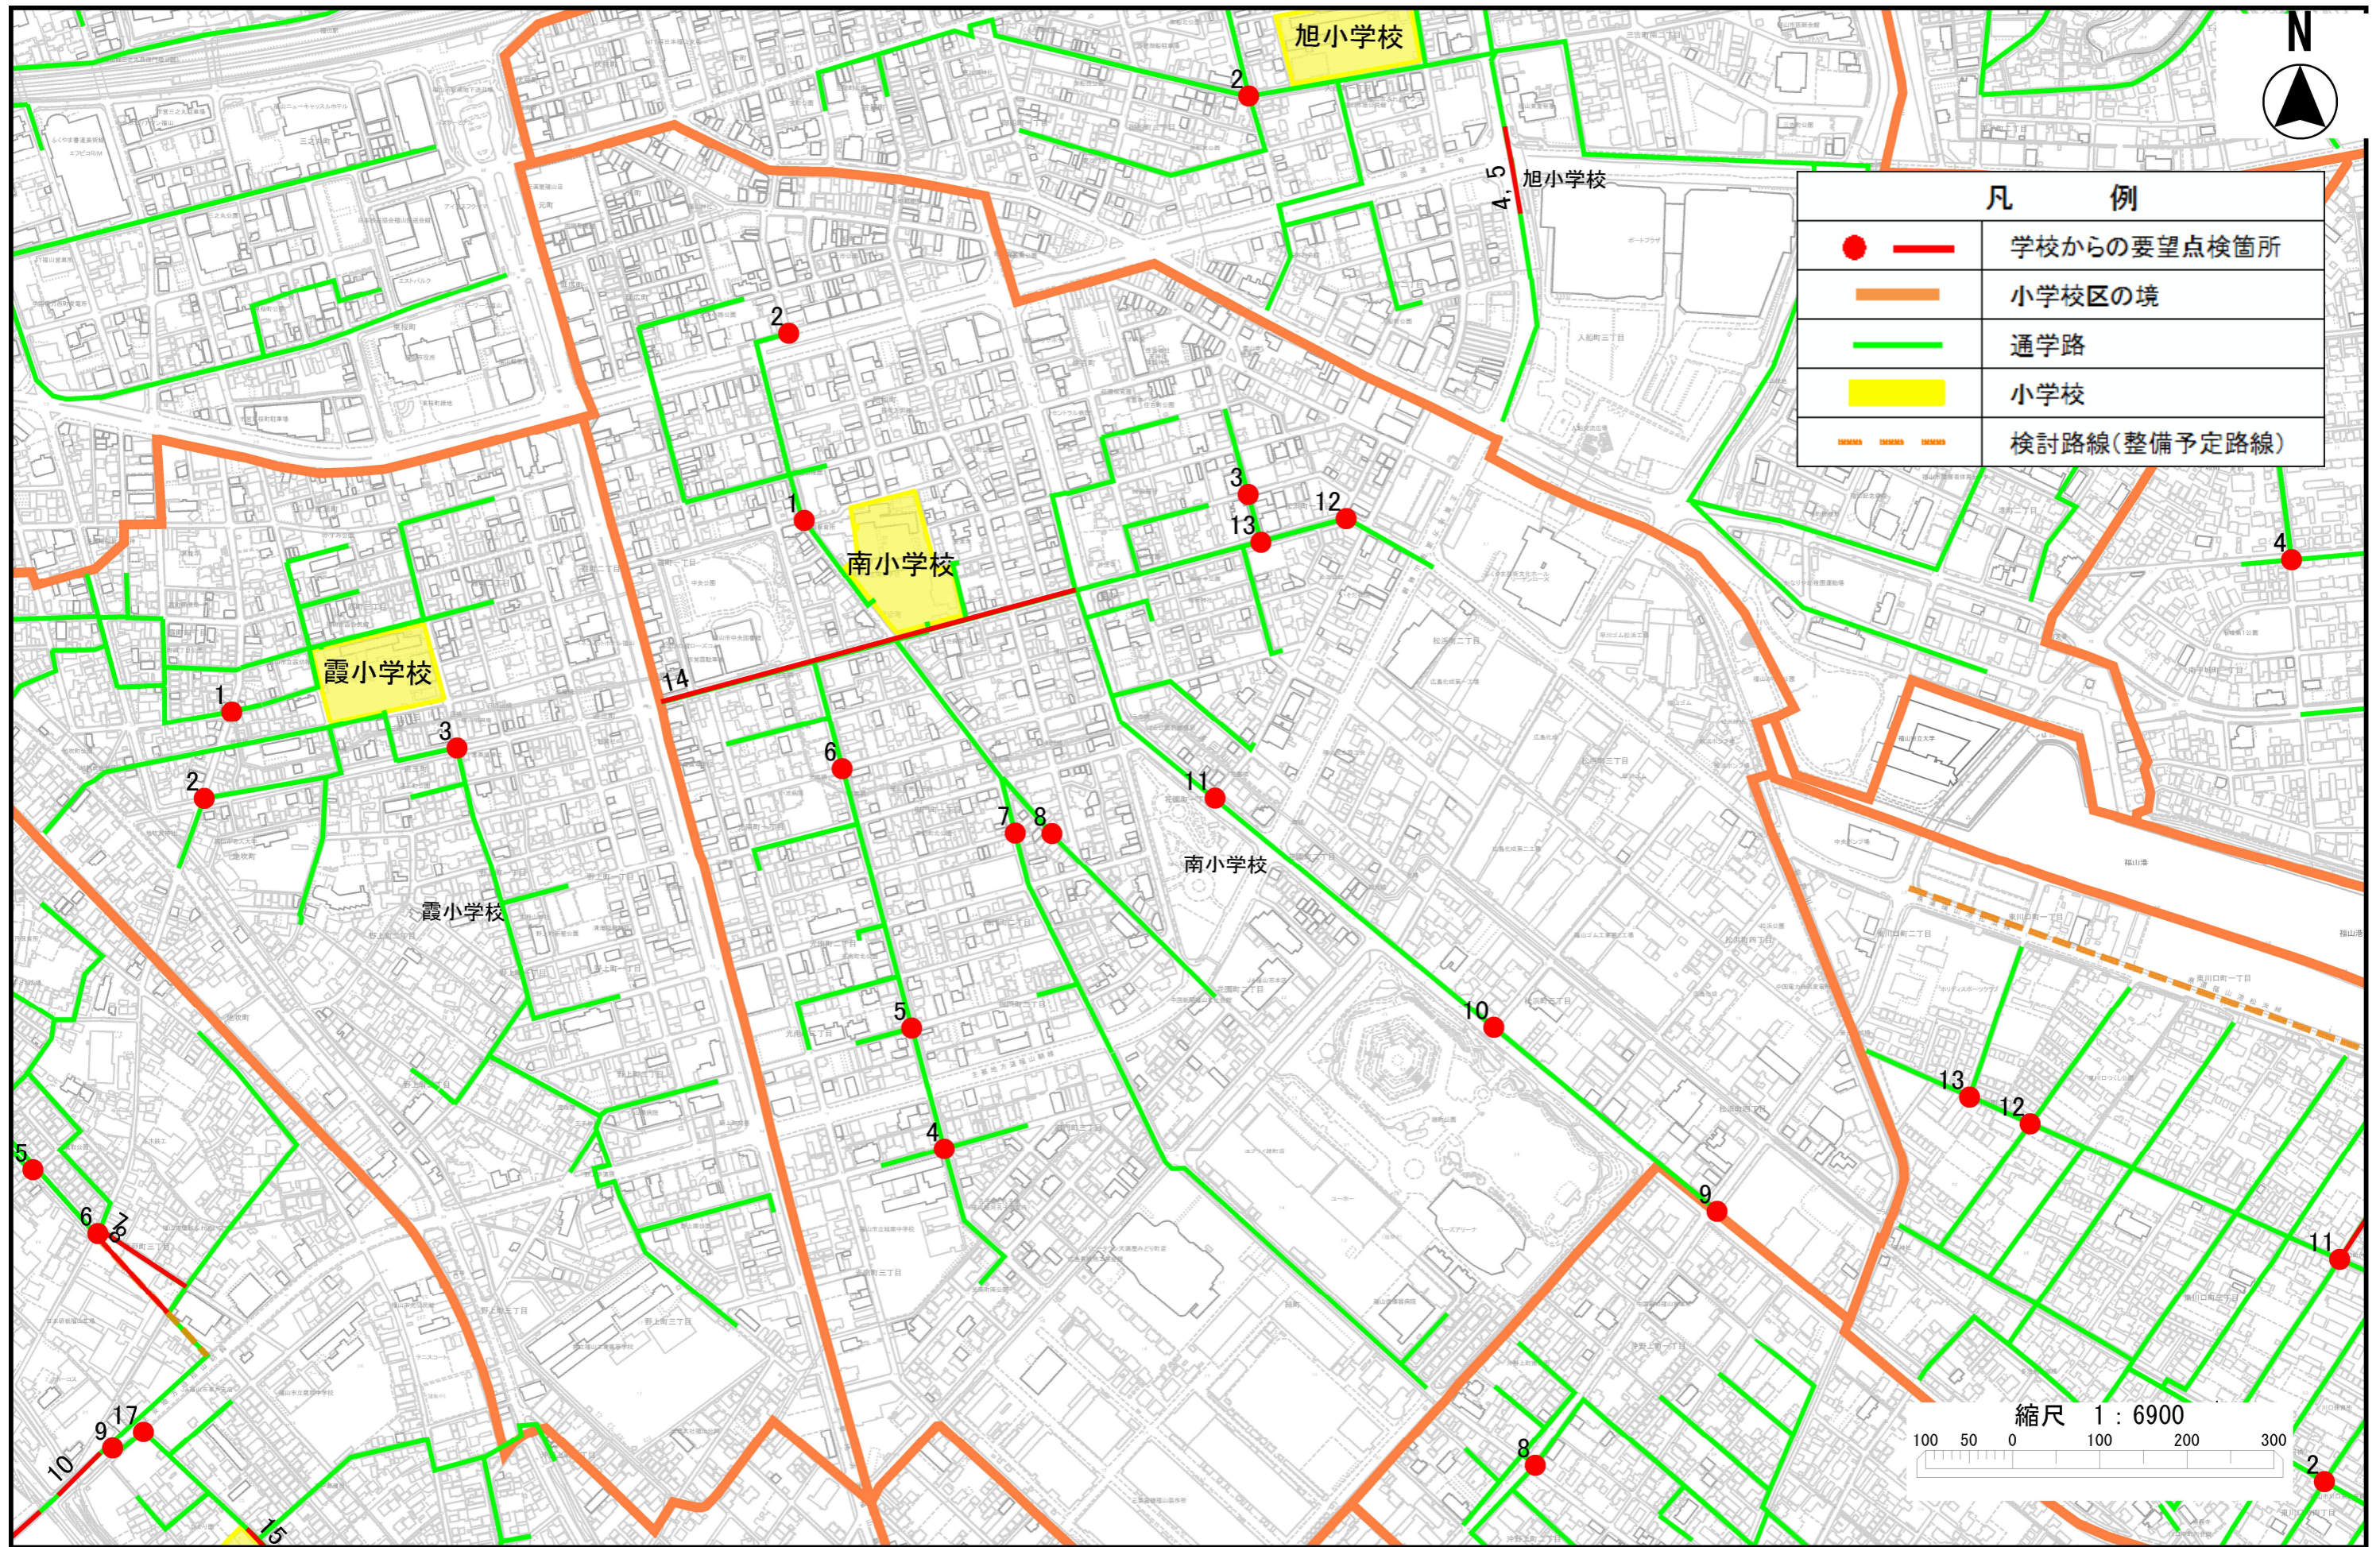
学校名	位置図 番号	通学路 点検 年度	危険内容	対策可否 ステータス	通学路対策予定内容 できない理由	対策状況ステータス	備考
南	1	2020	「止まれ」の標示が消えている。停止線・カーブ側の線も薄く、横断時に危険を感じる。	対策可	【警察】 一時停止規制の修復 【市】 外側線の引き直し	点検内容がすべて対応完了	
南	2	2020	横断歩道の白線が薄く、横断時に危険を感じる。	対策可	【警察】 横断歩道の引き直し	点検内容がすべて対応完了	
南	3	2020	「止まれ」の標示が消えている。停止線・カーブ側線も薄く、横断時に危険を感じる。	対策可	【警察】 一時停止規制の修復 【市】 外側線の引き直し	点検内容がすべて対応完了	
南	4	2020	歩道と車道を分離する白線がない、消えている。	対策可	【警察】 一時停止規制の修復 【市】 外側線の引き直し(幅はそのまま)	点検内容がすべて対応完了

学校名	位置図 番号	通学路 点検 年度	危険内容	対策可否 ステータス	通学路対策予定内容 できない理由	対策状況ステータス	備考
南	5	2020	三菱電機電気方面への通勤車両が多く、道路は凹み、雨降り時には大量の雨水が飛散し、安全通学を損なう。	対策可	【市】 舗装補修の実施	未対応	
南	6	2020	30km速度規制の標示が消えている。横断歩道ありの標示(◇)と横断歩道の停止線が薄く、通行時に危険を感じる。	対策可	【警察】 横断歩道等の引き直し	点検内容がすべて対応完了	標識があるため、路面標示は見送り
南	7	2020	高速で侵入する車両が多く(一方通行道路)、歩道と車道を分離する白線が薄いと、巻き込まれて事故発生が懸念される。	対策可	【市】 外側線の引き直し(幅は変えず、歩道が無い側のみ)	点検内容がすべて対応完了	
南	8	2020	高速で侵入する車両が多く(一方通行道路)、歩道と車道を分離する白線が薄いと、巻き込まれて事故発生が懸念される。	対策可	【市】 外側線の引き直し(幅は変えず、歩道が無い側のみ)	点検内容がすべて対応完了	
南	9	2020	深い側溝水路の溝蓋がなく、危険である。	対策可	【市】 ポストコーンの設置	点検内容がすべて対応完了

学校名	位置図 番号	通学路 点検 年度	危険内容	対策可否 ステータス	通学路対策予定内容 できない理由	対策状況ステータス	備考
南	10	2020	三叉路交差点で、「止まれ」・カーブ側線が薄く、横断時に危険を感じる。	対策可	【警察】 一時停止規制の修復 【市】 外側線の引き直し	点検内容がすべて対応完了	
南	11	2020	「止まれ」の標示が消え、横断時に危険を感じる。	対策可	【警察】 一時停止規制の修復	点検内容がすべて対応完了	
南	12	2020	破線が薄く、横断時に危険を感じる。	対策可	【市】 外側線の引き直し(部分補修)	点検内容がすべて対応完了	
南	13	2020	破線が薄く、横断時に危険を感じる。	対策可	【市】 外側線の引き直し(部分補修)	点検内容がすべて対応完了	
南	14	2020	高速車両が多く、歩道と車道を分離する白線が薄いと、巻き込まれ事故の発生が懸念される。	対策可	【市】 外側線の引き直し(東西の長距離区間)	未対応
