# 神辺小学校

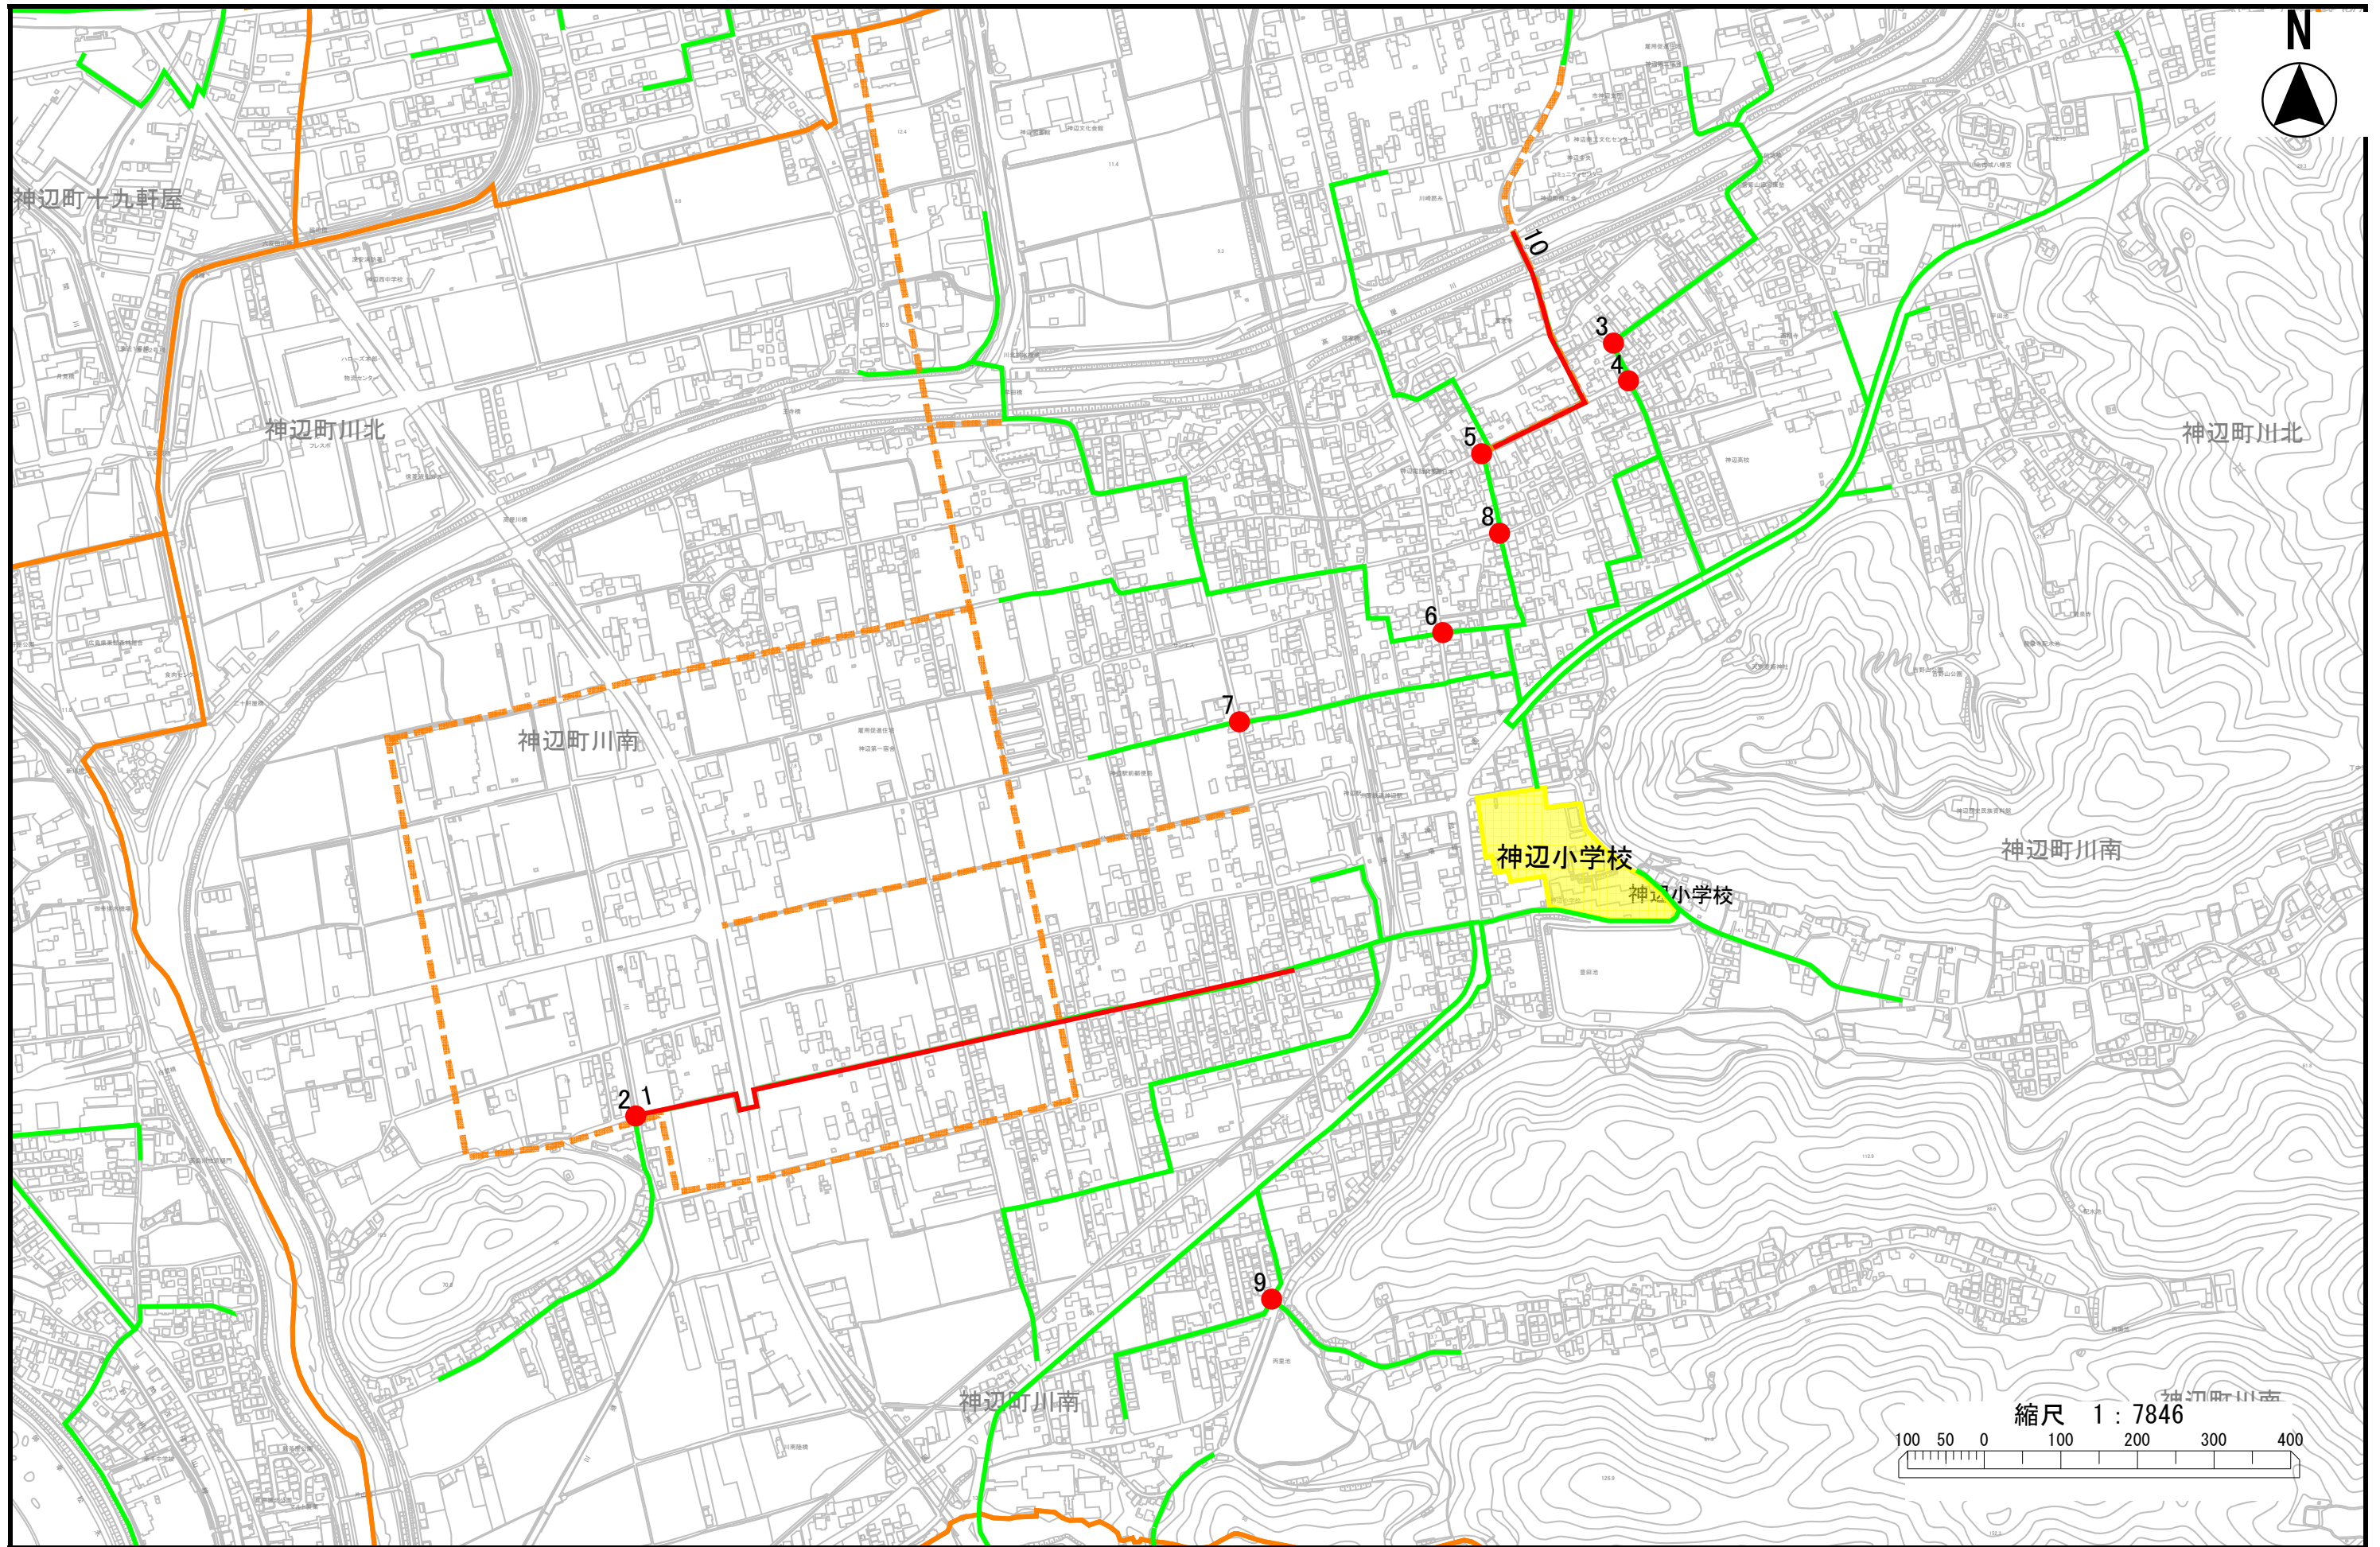
学校名	位置 図番 号	通学路点 検年度	危険内容	対策可否ス テータス	通学路対策予定内容/できない理由	対策状況ステータス	備考
神辺	1	2021	通学・通勤として利用が多い。「横断歩道あり」の表示が消えかけている。30km制限の表示が2か所あるが、さらに対応してほしい。	対策可	【警察】 一時停止規制の引き直し 【市】 グリーンベルトの設置 交差点マークの設置	点検内容がすべて対応完了	学校・地域から、市へ要望書を提出済み 【警察】 横断歩道は、摩耗が不十分のため補修対応不要の判断
神辺	2	2021	進入禁止の規制があるのに、誤って進入する車両があり、危険である。	対策可	【警察】 取締りの実施	点検内容がすべて対応完了	継続して対応
神辺	3	2021	旧街道であり、狭く、クランク交差点があり、見通しが悪い道である。登校時にスピードを出す車がある。	対策不可	地域要望を待って対策案を検討する →地域要望がまとまった段階で改めて検討するため、一旦整理する	対策実施困難	路面標示(児童注意)の設置について、今後関係者で協議予定
神辺	4	2021	交通量が多く、児童だけでは横断が難しく、ボランティアが対応してくださっている。道が狭く、登校時には通学・通勤で混雑する。	対策可	【市】 路面標示(児童注意・交差点マーク)の設置	点検内容がすべて対応完了	
神辺	5	2021	旧街道で、交通量が多い。横断歩道が薄くなっているの で、濃くしてほしい。 路地からの交差点に民家がぎりぎりまで建っているため危険である。子どもが路地から出てくるかもしれないと運転者に認識してもらえるよう、標識を設置してほしい。	対策可	【警察】 横断歩道の引き直し	点検内容がすべて対応完了	
神辺	6	2021	交通量が多く、車のスピードが出ている。	対策不可	【県】 外側線の引き直しは、県管理区域外のため対応困難	対策実施困難	
神辺	7	2021	交通量が多く、車のスピードが出ている。	対策可	【警察】 横断歩道の引き直し 【学校・地域】 交通安全指導の実施(暫定対策)	点検内容がすべて対応完了	(都)川南湯田村駅線(川北工区) (都)川南湯田村駅線(川南工区) 川南1号幹線 (都)神辺駅御幸線(区画整理内) 【市】 決定していた対策(改築対応(バイパス整備等))は、引き続き取り組んでいく

学校名	位置 図番 号	通学路点 検年度	危険内容	対策可否ス テータス	通学路対策予定内容/できない理由	対策状況ステータス	備考
神辺	8	2021	横断歩道やストップマークが消えかけている。	対策可	転落防止柵を設置予定のため、経過観察とする	点検内容がすべて対応完了	経過観察・保留
神辺	9	2021	登校時に国道313号線からの抜け道になり、交通量が増えている。「交差点あり」の路面標示はあるが、通学路と分かる標識を設置してほしい。	対策可	【市】 ゼブラマーク・ドット線の設置 交差点マークの設置 ラバーポールの設置	点検内容がすべて対応完了	停止線は引き直し済み(警察)
神辺	10	2021	信号や横断歩道がなく、渡るのに危険。	対策可	【学校・地域】 交通安全指導の実施(暫定対策)	点検内容がすべて対応完了	【県】 決定していた対策(改築対応(バ イパス整備等))は、引き続き取 り組んでいく
