津之郷小学校

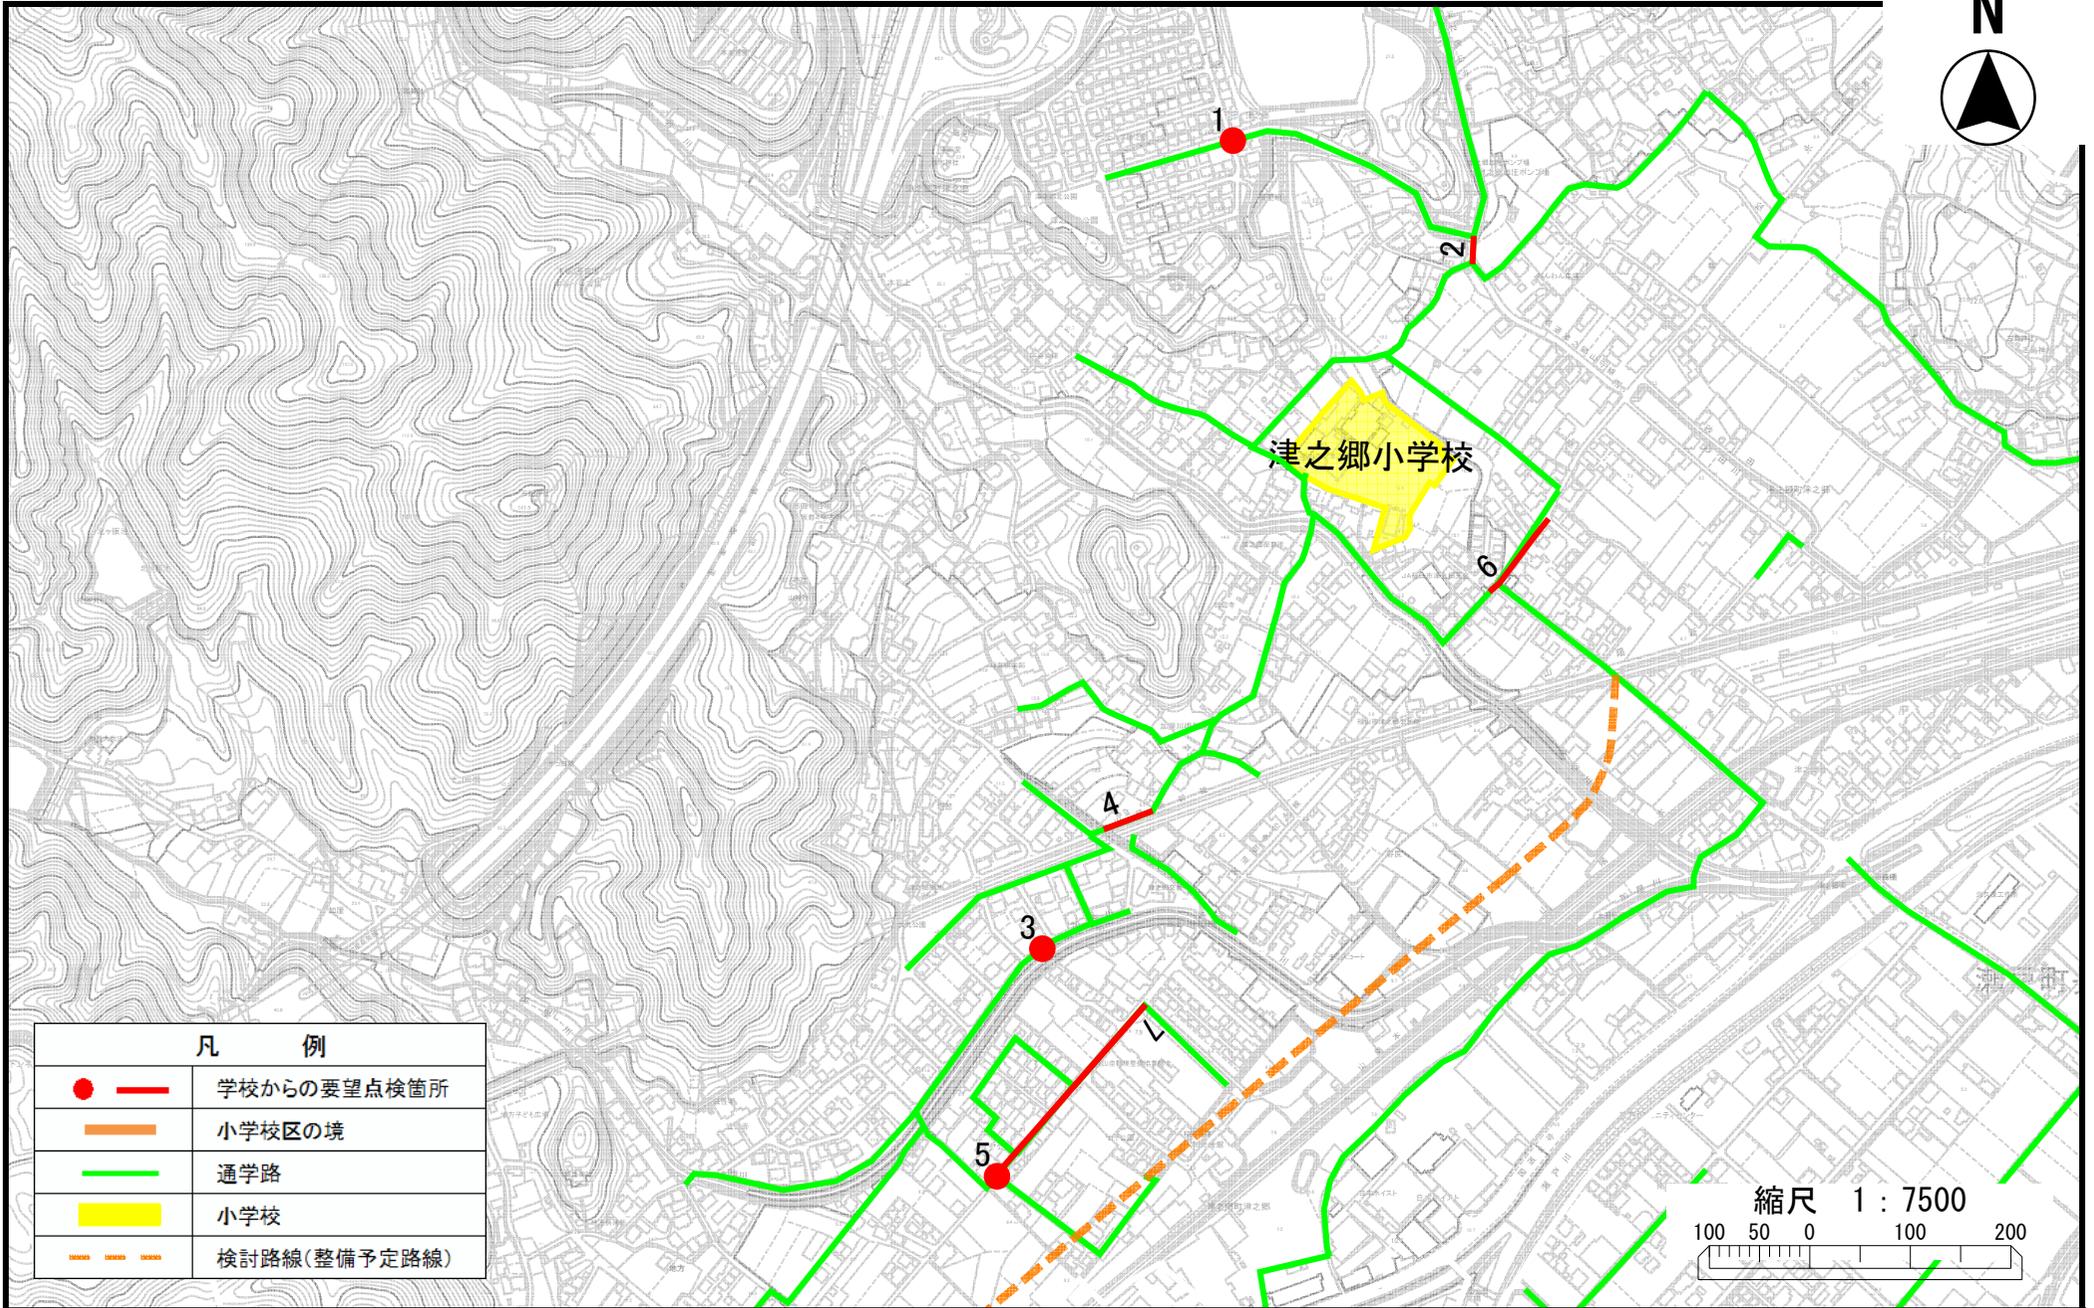
学校名	位置 図番 号	通学路点 検年度	危険内容	対策可否ス テータス	通学路対策予定内容/できない理由	対策状況ステータス	備考
津之郷	1	2021	通勤・通学中の自動車やバイク・自転車との接触の可能性。	対策不可	路面標示(減速)の設置について、地域で検討した結果を報告してもらう →改めて学校・地域で検討した結果、ハード対策は見送りとなった	対策実施困難	
津之郷	2	2021	スマートICができて交通量が増加。	対策可	【市】 注意看板の設置 【学校・地域】 信号機付き交差点を横断する通学路に変更できるか、学校が保護者・地域と検討する →改めて学校・地域で検討した結果、通学路は変更しないこととなった	点検内容がすべて対応完了	信号機については、従道路の交通量が設置基準を満たさないため設置不可
津之郷	3	2021	児童が石橋を渡る際、道路を横断する必要がある。	対策可	【市】 外側線の拡幅 横断ベルトの設置	点検内容がすべて対応完了	
津之郷	4	2021	道幅が狭く、幹線道路の脇道とされ、車両の通行量が多い。ヒヤリハット事例が多数あり。西地区すべての児童が通行する箇所、スクールサポーターの方からの改善要望も強い。	対策可	【警察】 横断歩道の引き直し 【市】 歩道(床板・コンクリート蓋)の設置	点検内容がすべて対応完了	【市】 地域同意は、土木常設員と連携して取り付けていく
津之郷	5	2021	横断の際、通勤の車が多く、児童の横断が危険と感じている。	対策可	【学校・地域】 昇り旗の設置	点検内容がすべて対応完了	土木常設員を通じて、土地所有者や水利組合の了解を得ることができれば、横断歩道や横断ベルトの設置を検討する
津之郷	6	2021	通学中に旧国道の横断があるが、速度を出している車両があるため危険。離合車両の交わす位置にあり、車両の死角になる。ヒヤリハット事例あり。	対策可	【学校・地域】 通学路の変更	点検内容がすべて対応完了	
津之郷	7	2021	交通量が多い。	対策可	【学校・地域】 交通安全指導の実施(暫定対策)	点検内容がすべて対応完了	【県】 決定していた対策(改築対応(バイパス整備等))は、引き続き取り組んでいく
