福相小学校

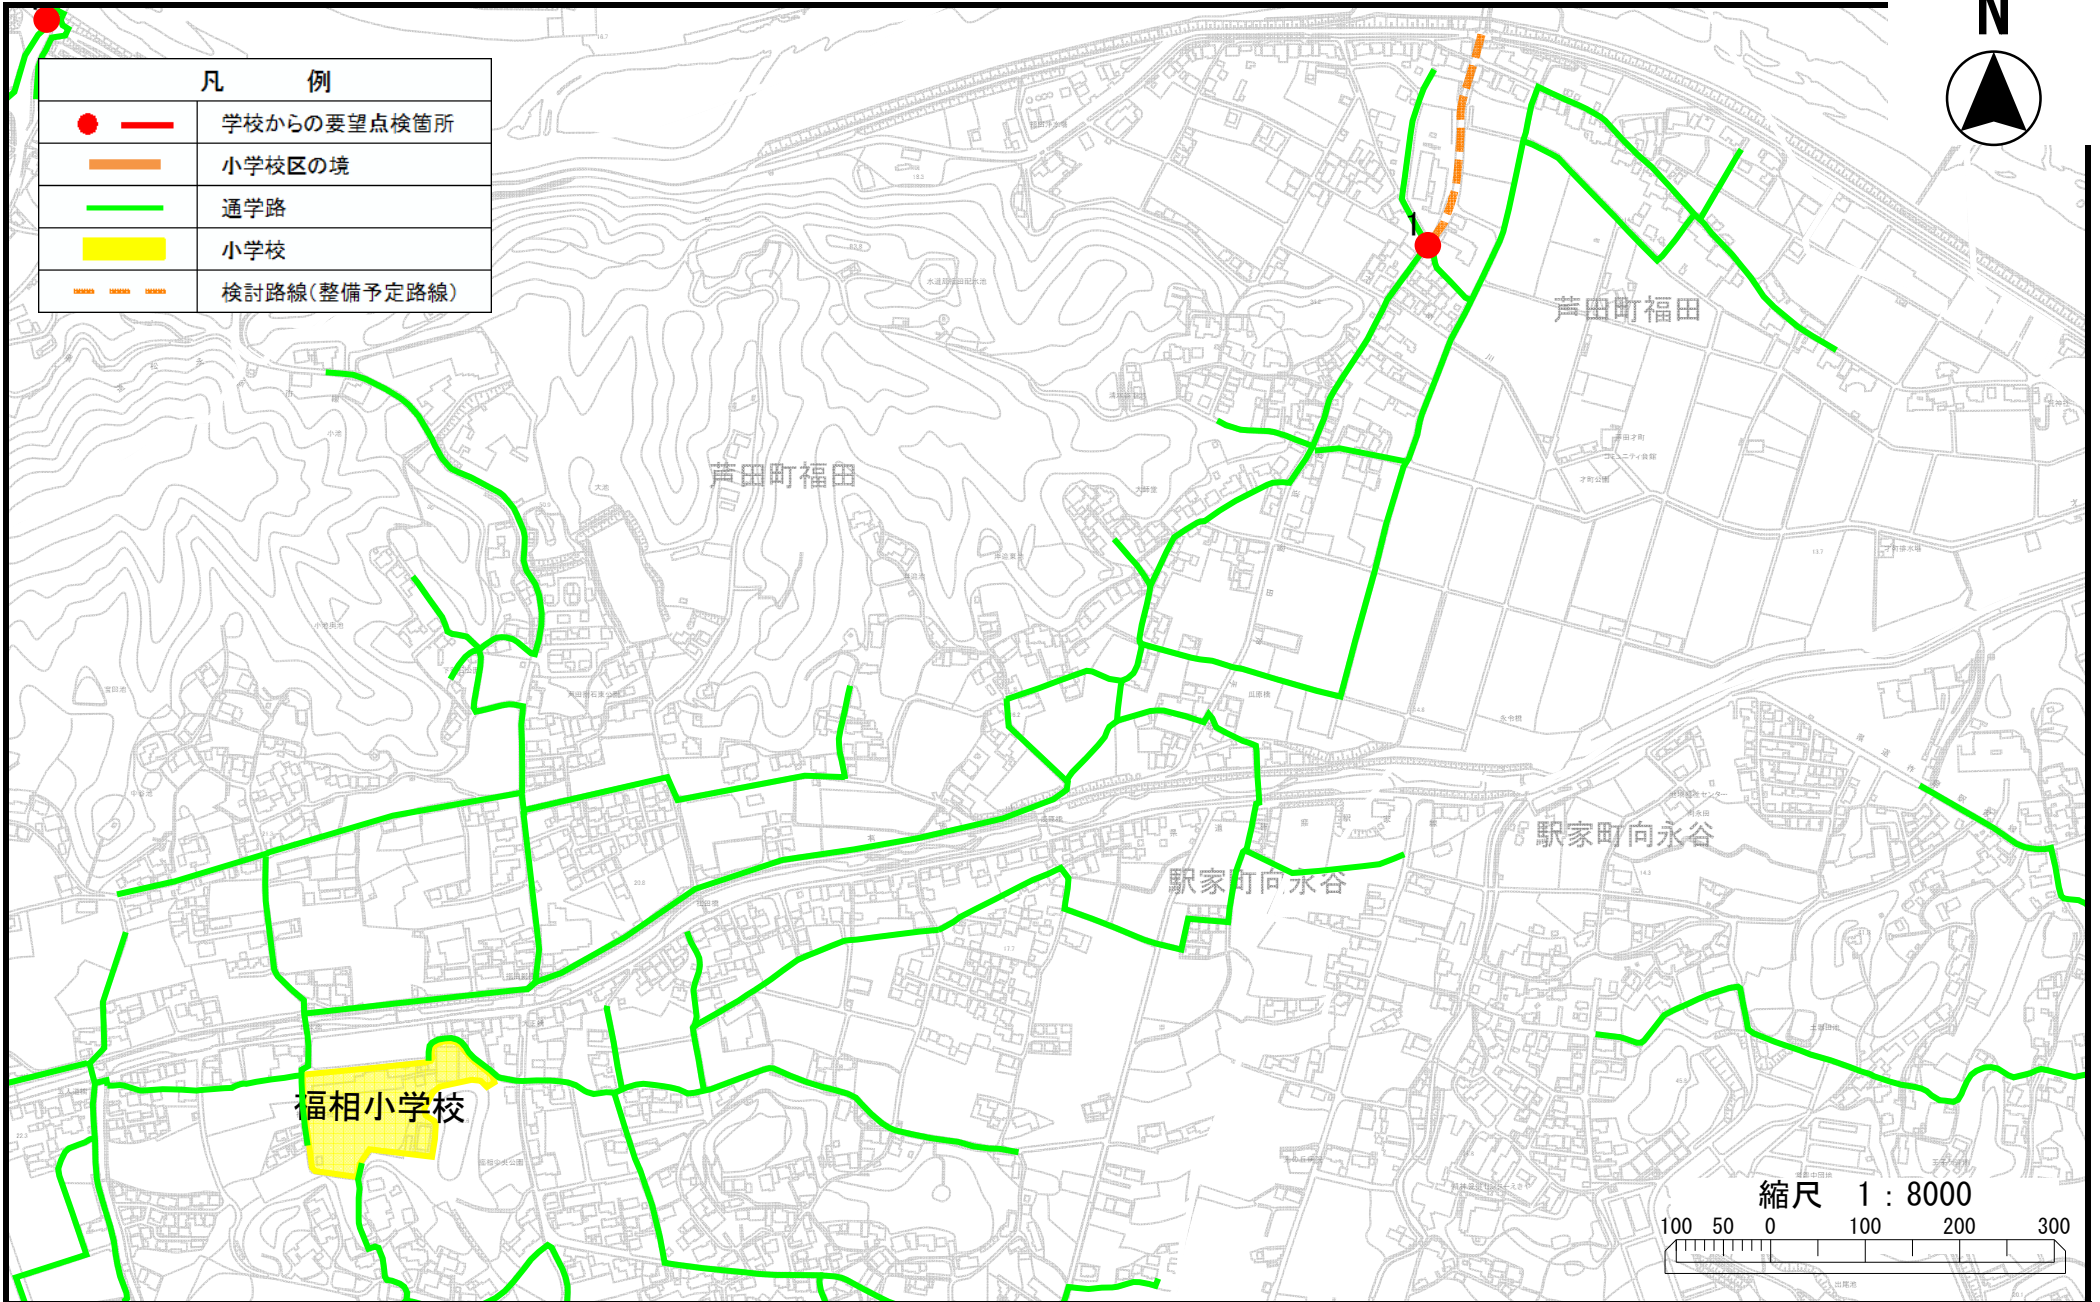
学校名	位置 図番 号	通学路 点検年 度	危険内容	対策可否ス テータス	通学路対策予定内容/できない理由	対策状況ステータス	備考
福相	1	2021	飛鳥苑からおだストア方面へ横断する際、建物の陰となり危険。	対策不可	【県】 歩道の設置	点検内容がすべて対応完了	【県】 道路整備計画に位置付けられていないため、歩道整備等是对应困難
