御野小学校 (1)

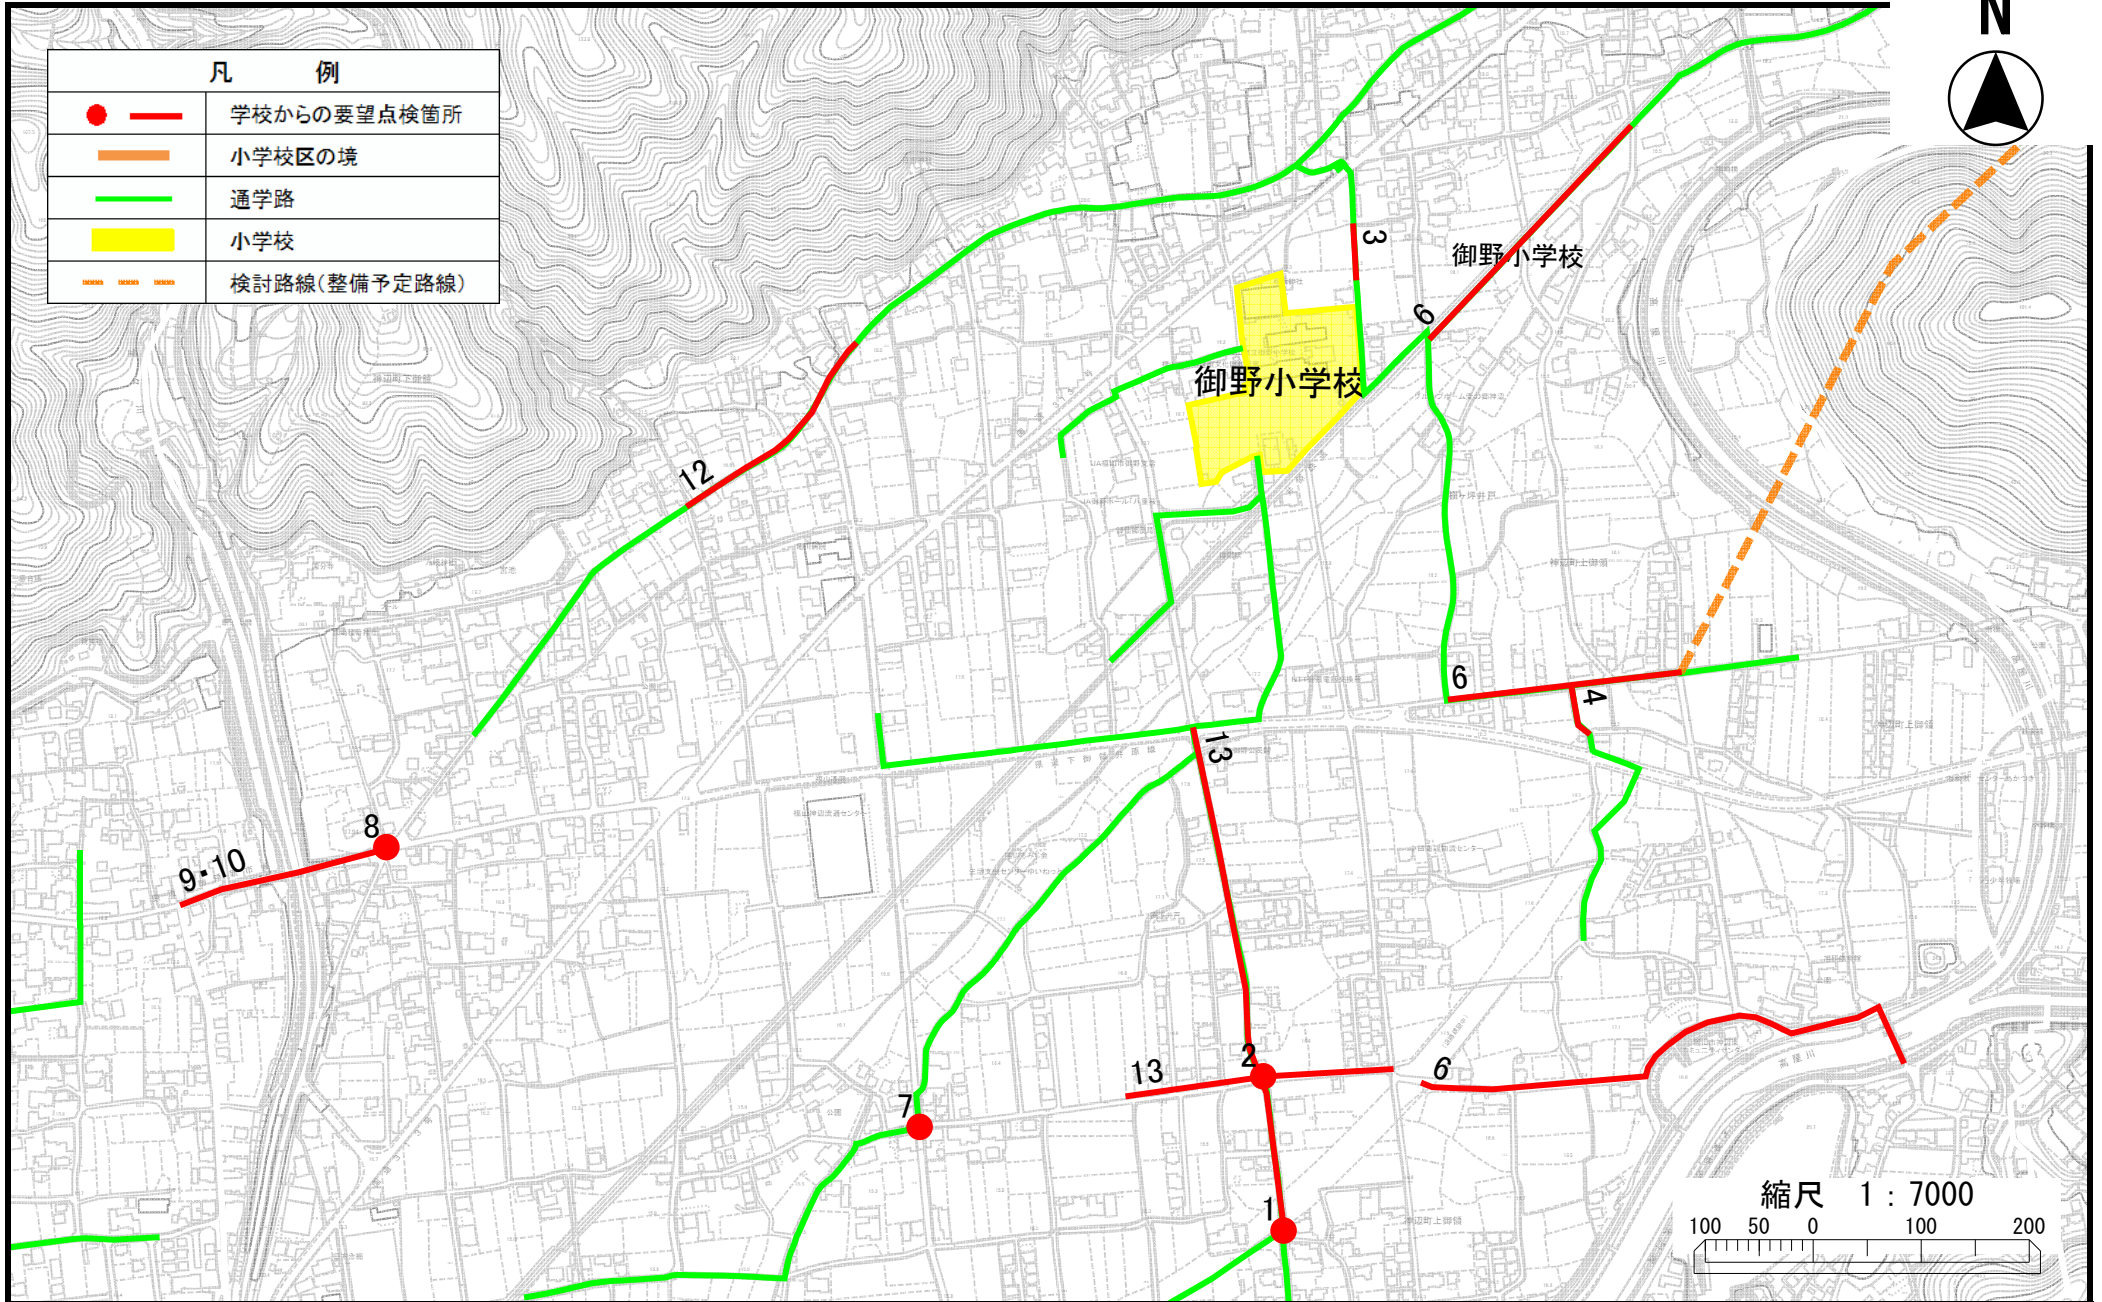
学校名	位置 図番 号	通学路 点検年 度	危険内容	対策可否ス テータス	通学路対策予定内容/できない理由	対策状況ステータス	備考
御野	1	2021	国道313線バイパスの交差点 交通量が多く、北と西には横断歩道があるが、東と南に は設置されていないため危険。	対策不可	横断歩道の利用者が少ないため、対策見送り	点検内容がすべて対応完了	経過観察・保留
御野	2	2021	北側には停止線があるが、南側に無いため、スピードを 出す車が多く危険。	対策不可	一時停止規制を設置予定のため、経過観察とする	点検内容がすべて対応完了	経過観察・保留 一時停止規制は2022年度設置 予定
御野	3	2021	道路側溝の無い箇所があり危険。	対策可	【市】 ラバーポールの設置	点検内容がすべて対応完了	側溝が浅いため、全ての箇所に 蓋掛けは行わない
御野	4	2021	以前児童の転落があった場所で、ガードパイプの要望を 神辺建設産業課へ出している。	対策可	【市】 要望書を踏まえて、対策する	点検内容がすべて対応完了	
御野	5	2021	土手でスピードを出す車が多く危険。	対策可	【警察】 取締りの実施	点検内容がすべて対応完了	継続して対応
御野	6	2021	道幅が狭く、朝スピードを出す車が多く危険。	対策可	【警察】 取締りの実施	点検内容がすべて対応完了	【警察】 継続して対応 【学校・地域】 町内会による見守りを検討する
御野	7	2021	神辺バイパスの方から来る車が見えにくく危険。	対策可	【学校・地域】 交通安全指導の実施	点検内容がすべて対応完了	
御野	8	2021	交通量が多く、車がスピードを緩めないなので、渡るのが 大変危険。	対策可	【警察】 横断歩道の新設(県と連携) 規制時間の変更	点検内容がすべて対応完了	
御野	9	2021	交通量が多く、すぐ横を車が走り危険。	対策可	【学校・地域】 交通安全指導の実施	点検内容がすべて対応完了

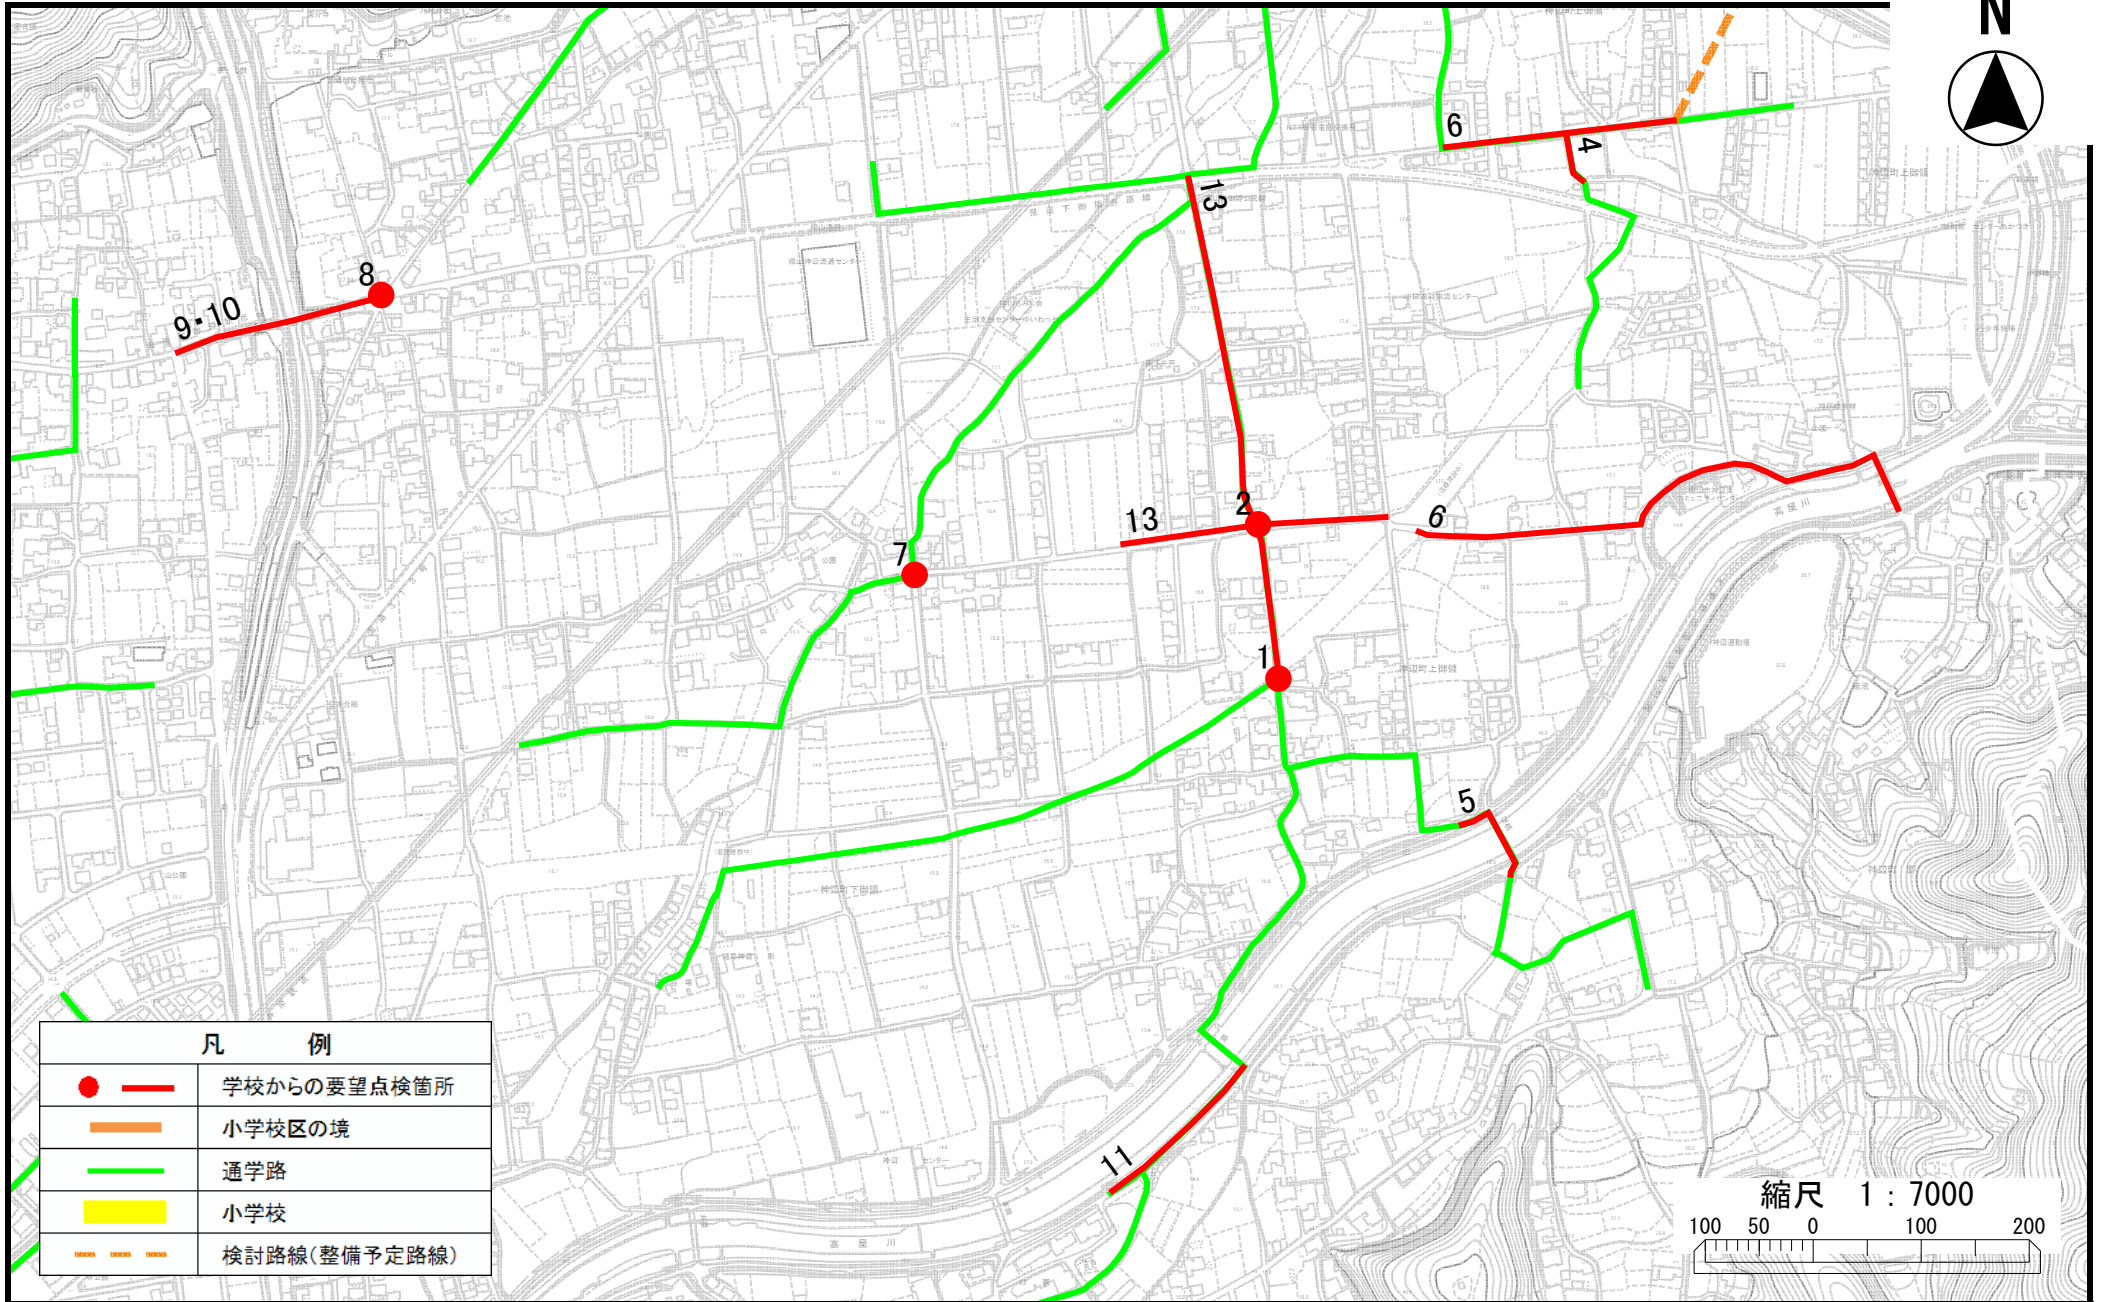
御野小学校 (2)

学校名	位置 図番号	通学路 点検年 度	危険内容	対策可否ス テータス	通学路対策予定内容/できない理由	対策状況ステータス	備考
御野	10	2021	道幅が狭く、スピードを出す車が多く危険。	対策可	【学校・地域】 交通安全指導の実施	点検内容がすべて対応完了	
御野	11	2021	土手でスピードを出す車が多く危険。	対策可	【学校・地域】 交通安全指導の実施	点検内容がすべて対応完了	
御野	12	2021	抜け道になっているので、朝は交通量が多くあり、スピードを出している車が多く危険。	対策可	【警察】 取締りの実施	点検内容がすべて対応完了 継続して対応	
御野	13	2021	国道313線バイパスに繋がる道のため交通量が多くあり、スピードを出す車が多く危険。	対策不可	実勢速度が低いため、速度規制は設置困難	対策実施困難
