藤江小学校

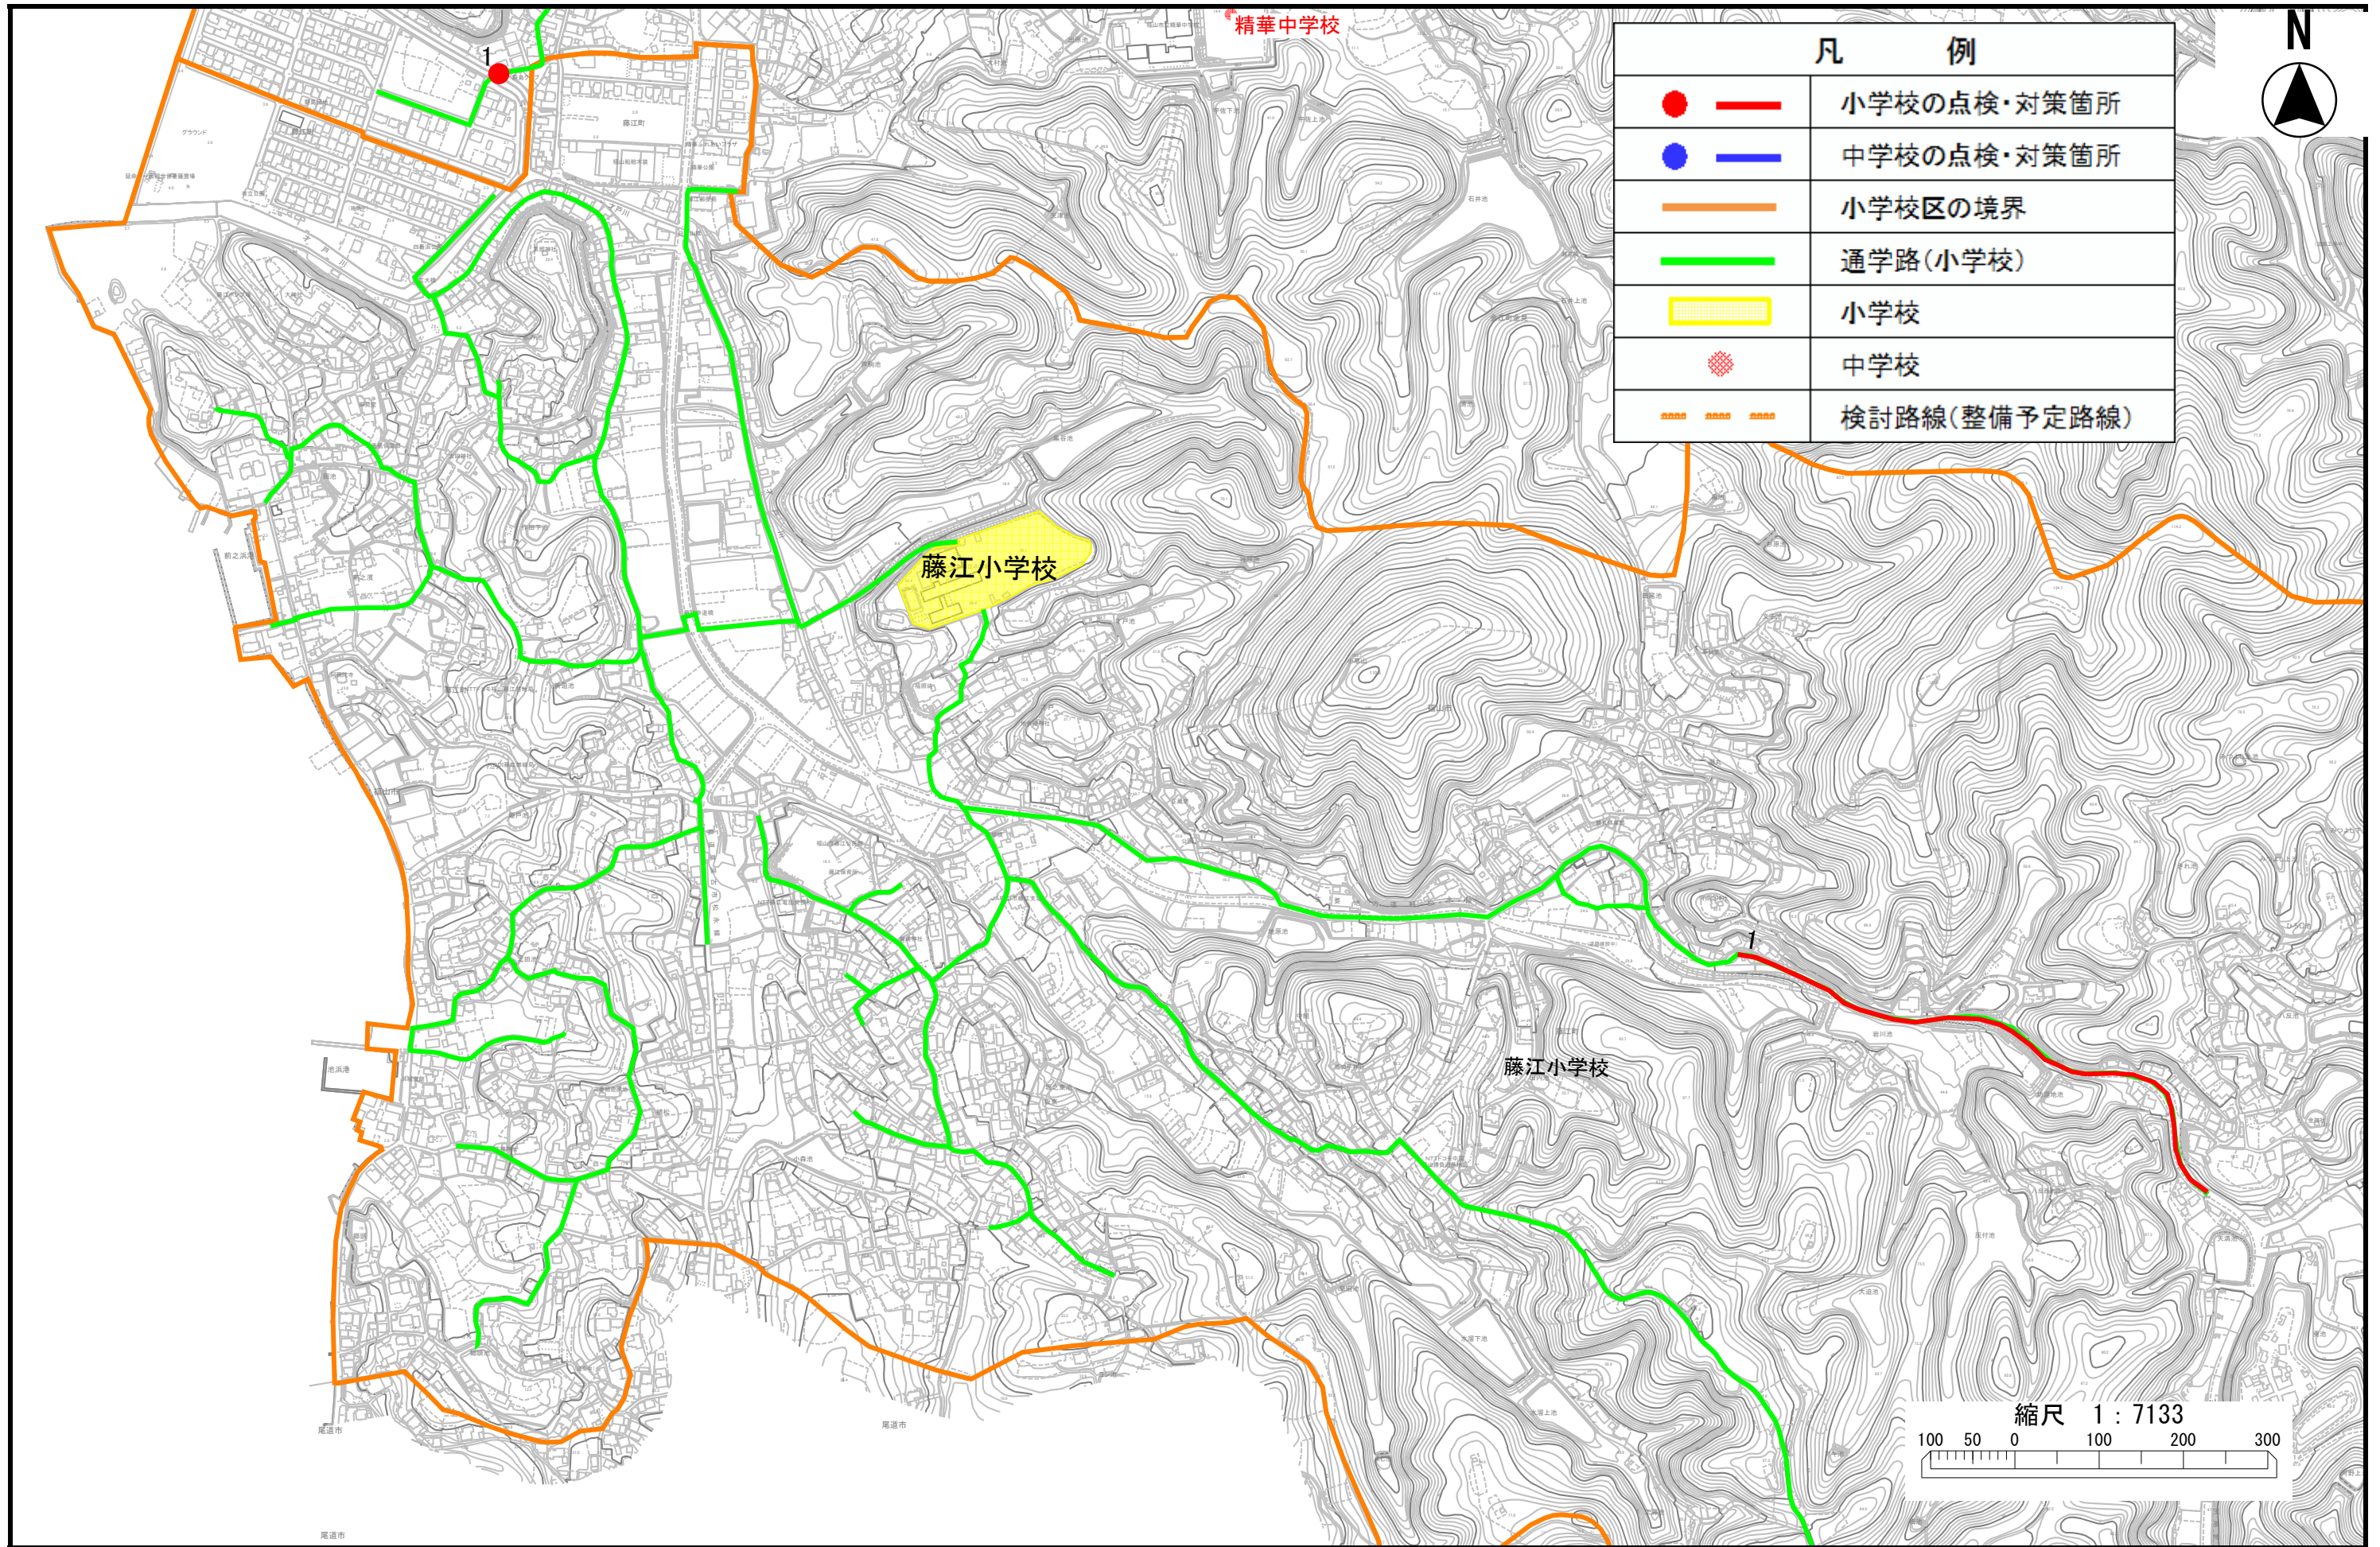
学校名	位置図 番号	通学路 点検年度	危険内容	通学路対策予定内容/できない理由	対策状況 ステータス	備考
藤江小	1	2022	<p> 鞆から来る車にとって下り坂のカーブとなっており、スピードが出やすい場所である。 ガードレールがないため、道路脇を歩いて登校する児童にとって危険である。 </p>	<p> 【県】 外側線の引き直し 路面標示（破線）の設置 </p>	全て対応完了
