# 伊勢丘小学校

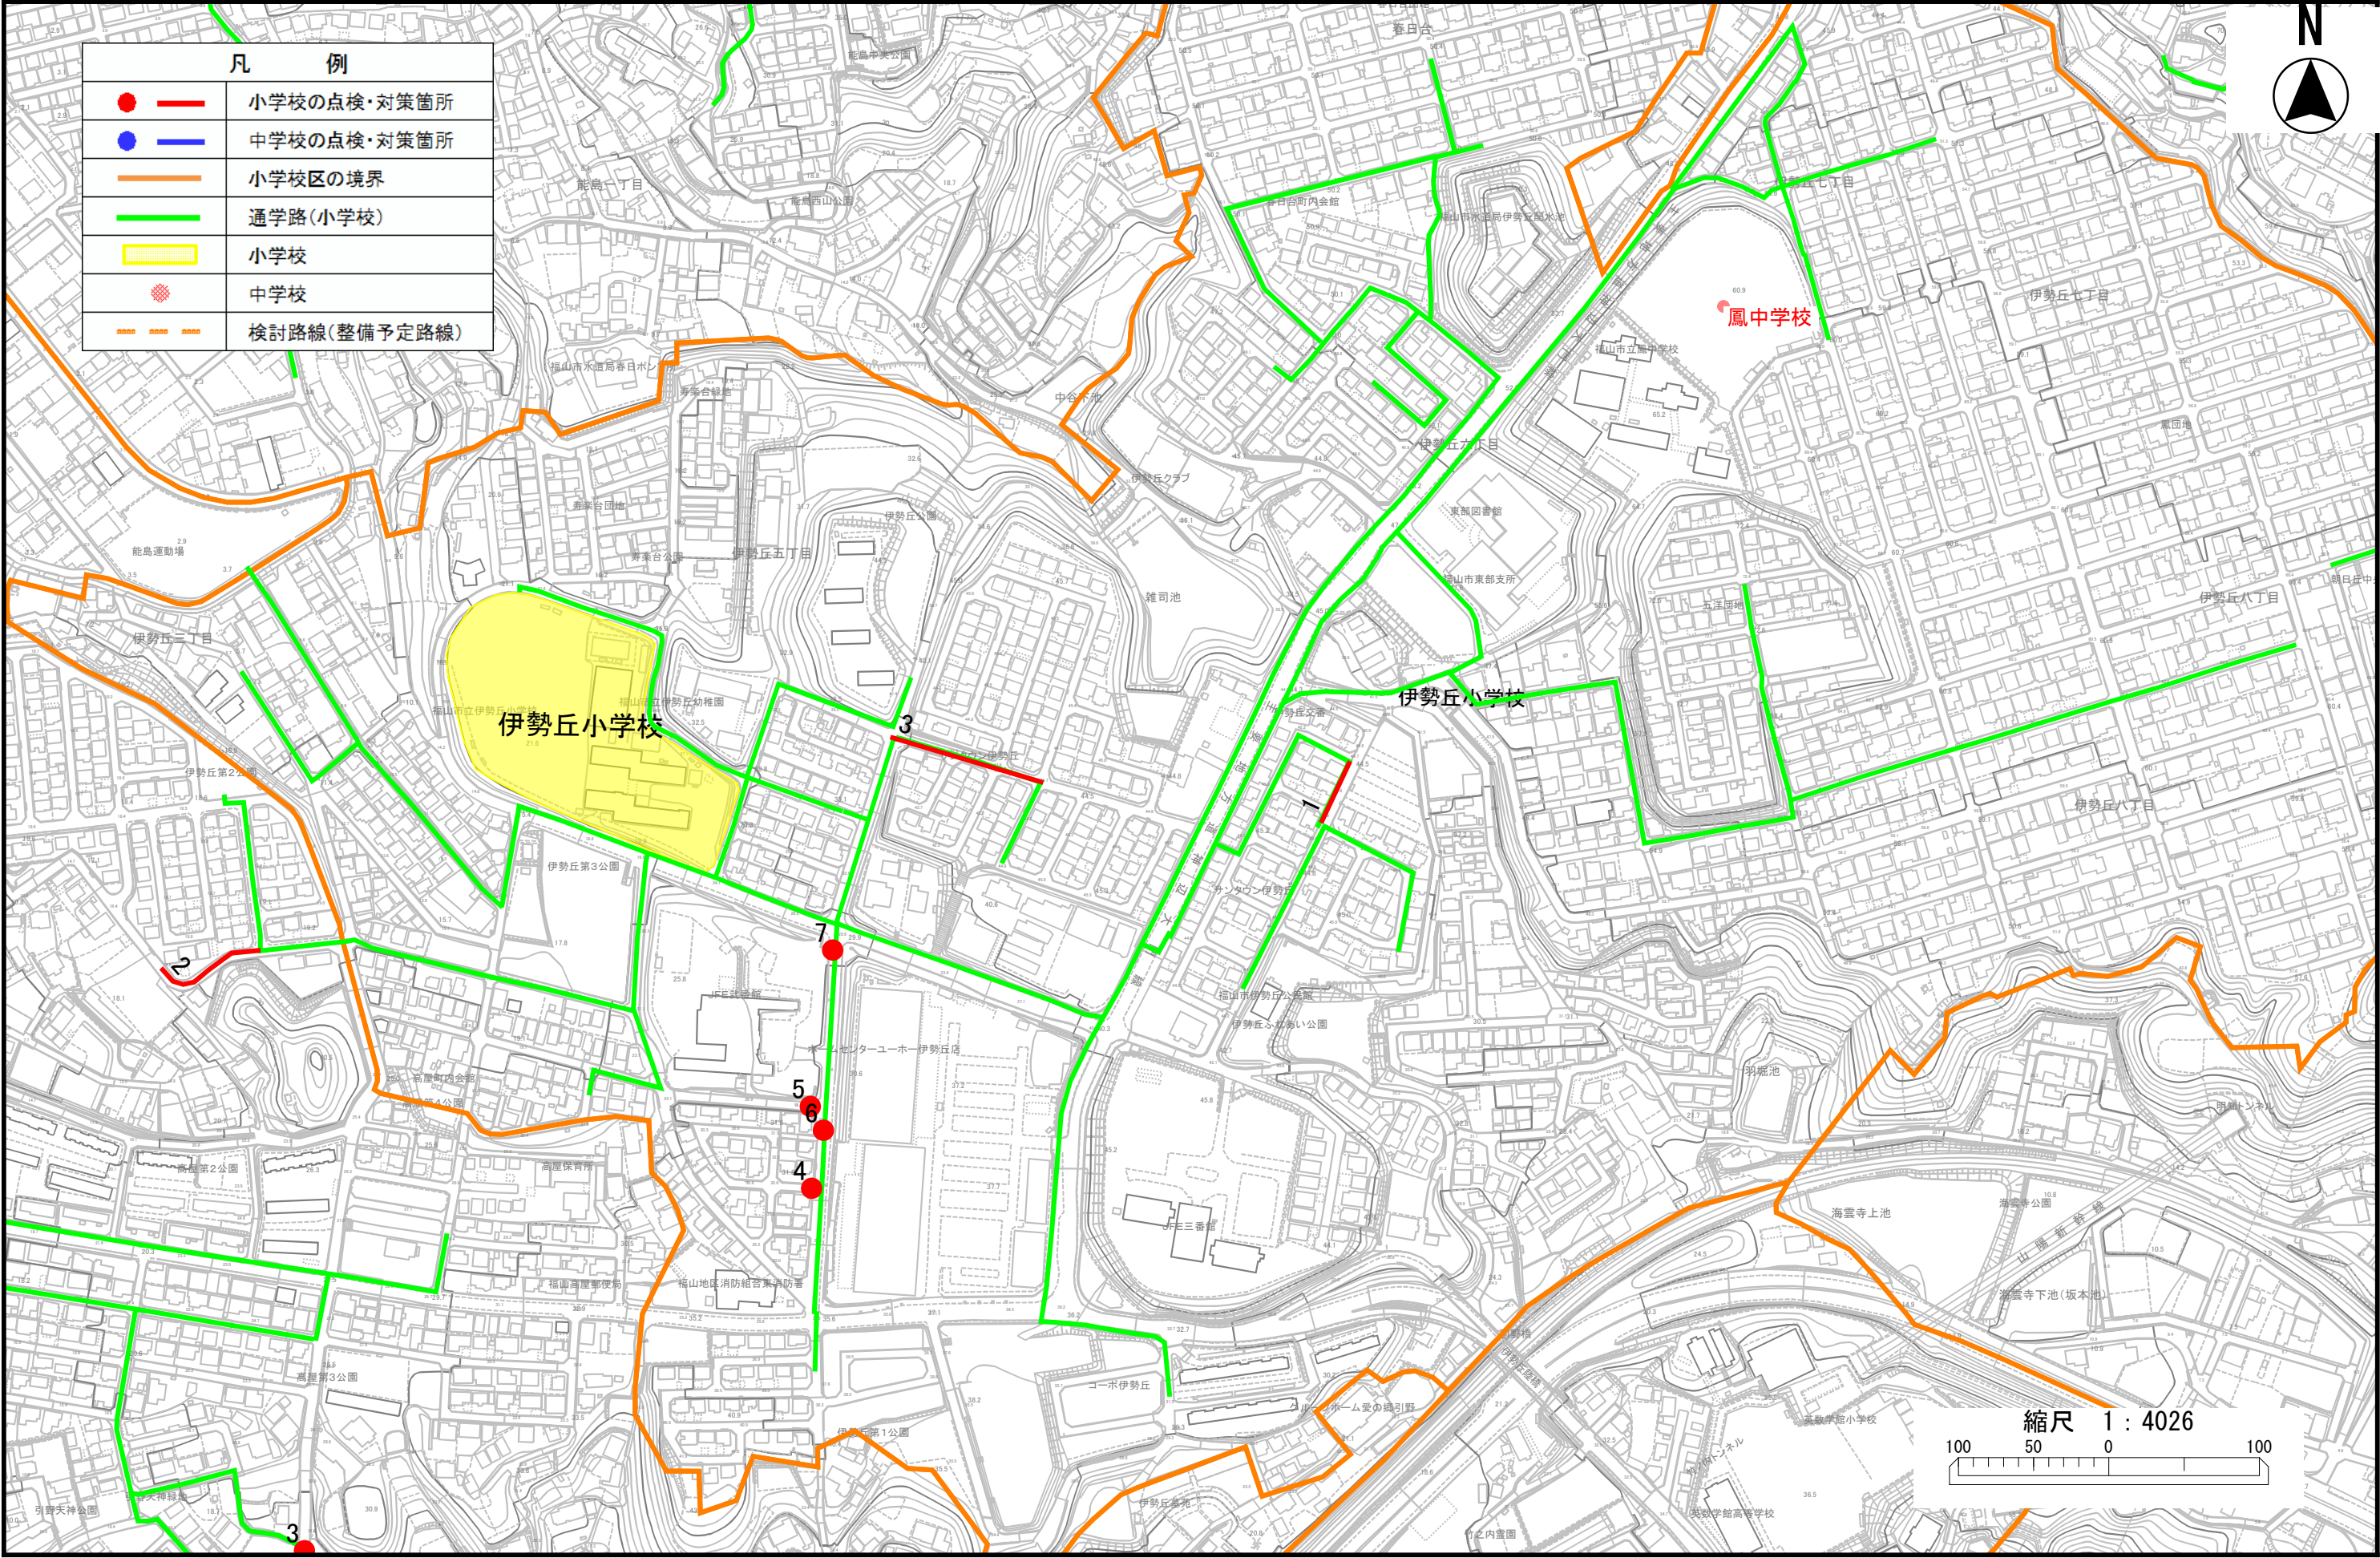
| 学校名 | 位置図<br>番号 | 通学路<br>点検年度 | 危険内容 | 通学路対策予定内容/できない理由 | 対策状況<br>ステータス | 備考 |
|---|---|---|---|---|---|---|
| 伊勢丘小 | 1 | 2022 | 歩道の幅が狭く、民家の生け垣もあり、歩くスペースが狭く危険である。<br>幕山方面から2号線方面への交通量が多く、直線で見通しも良いため、朝は特にスピードを出す。<br>下校時も、東部支所に戻るゴミ収集車など、交通量がある。<br>過去に、接触事故が数回起こっている。 | 【警察】<br>規制（速度規制）の検討<br>→調査の結果、基準を満たさず対策実施困難 | 対策実施困難 | 調査の結果、基準を満たさず対策実施困難 |
| 伊勢丘小 | 2 | 2022 | カーブミラーが無いため、登下校の児童と車や自転車、双方がカーブの先を見通すことが出来ない。 | 【市】<br>一般要望としてカーブミラーを設置する（プログラム上は対策不可で整理） | 対策実施困難 | |
| 伊勢丘小 | 3 | 2022 | 登下校の時間帯も、交通量が多い。<br>白線の内側を一列で登校しているが、白線が消えかかっているため、車も白線を意識しにくい状況になりつつある。 | 【市】<br>外側線の引き直し | 全て対応完了 | |
| 伊勢丘小 | 4 | 2022 | 消防署から病院方面への抜け道になっており、登校時間に交通量が多い。<br>建物の陰になり、車が見通せないため危険。 | 【市】<br>カーブミラー設置の適した位置がないため、対策見送り | 対策実施困難 | カーブミラーの設置不可 |

| 学校名 | 位置図<br>番号 | 通学路<br>点検年度 | 危険内容 | 通学路対策予定内容/できない理由 | 対策状況<br>ステータス | 備考 |
|---|---|---|---|---|---|---|
| 伊勢丘小 | 5 | 2022 | 消防署から病院方面への抜け道になっており、登校時間に交通量が多い。<br>さらに、西から店舗方面に抜ける車も多い。<br>急いでいる車が、児童を待たずに通るため、児童が渡りにくく危険。 | 【市】<br>路面標示、外側線の引き直し | 全て対応完了 | |
| 伊勢丘小 | 6 | 2022 | 消防署から病院方面への抜け道になっており、登校時間に交通量が多い。<br>車はスピードを出しており、危険。 | 【学校・地域】<br>縁石ブロックを設置することに対する地元合意を得る | 経過観察 | 【保留】<br>今後、必要であれば検討する |
| 伊勢丘小 | 7 | 2022 | 消防署から病院方面への抜け道になっており、登校時間に交通量が多い。<br>車が急いでいるため、白線ぎりぎりを通る車もあり、危険。 | 【市】<br>ラバーポールの設置 | 全て対応完了 | 効果の確認のため |
