伊勢丘小学校

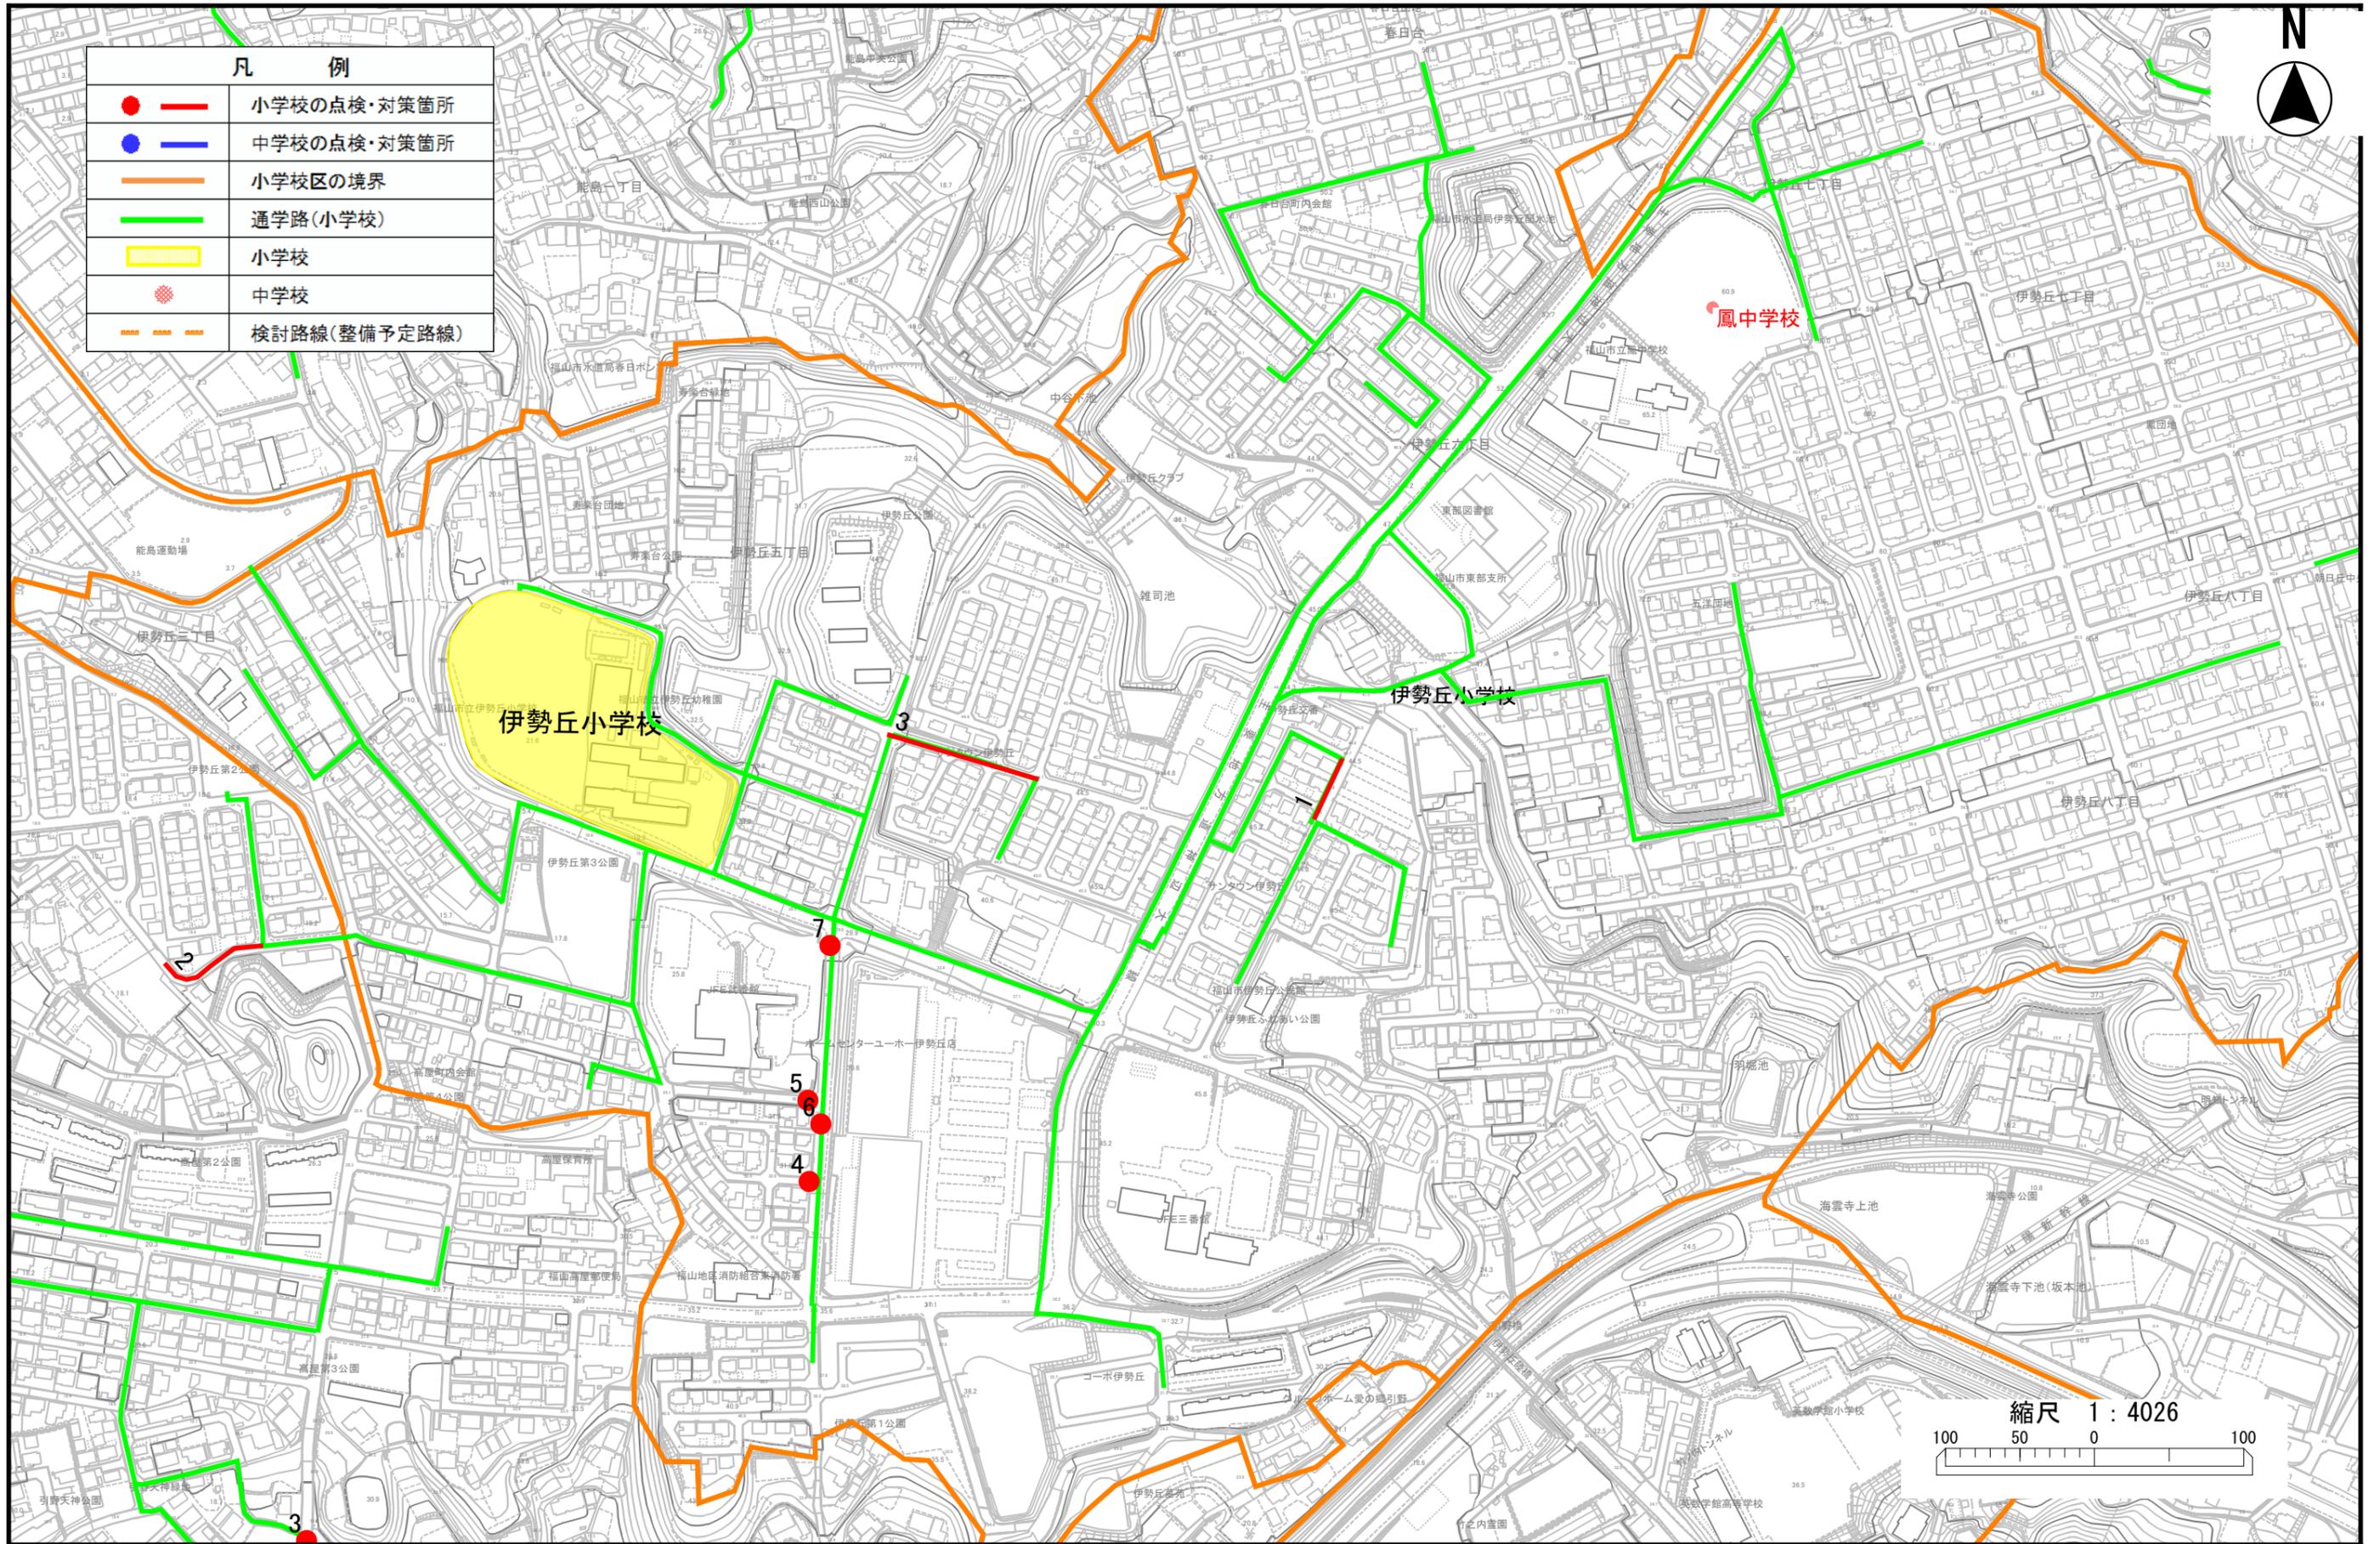
学校名	位置 図	通学路 点検年	危険内容	通学路対策予定内容/できない理由	対策状況 ステータス	備考
伊勢丘小	1	2022	歩道の幅が狭く、民家の生け垣もあり、歩くスペースが狭く危険である。 幕山方面から2号線方面への交通量が多く、直線で見通しも良いため、朝は特にスピードを出す。	【警察】 規制（速度規制）の検討 →調査の結果、基準を満たさず対策実施困難	対策実施困難	調査の結果、基準を満たさず対策実施困難
伊勢丘小	2	2022	カーブミラーが無いため、登下校の児童と車や自転車、双方がカーブの先を見通すことが出来ない。	【市】 一般要望としてカーブミラーを設置する（プログラム上は対策不可で整理）	対策実施困難	
伊勢丘小	3	2022	登下校の時間帯も、交通量が多い。白線の内側を一列で登校しているが、白線が消えかかっているため、車も白線を意識しにくい状況になりつつある。	【市】 外側線の引き直し	全て対応完了	
伊勢丘小	4	2022	消防署から病院方面への抜け道になっており、登校時間に交通量が多い。 建物の陰になり、車が見通せないため危険。	【市】 カーブミラー設置の適した位置がないため、対策見送り	対策実施困難	カーブミラーの設置不可

学校名	位置 図	通学路 点検年	危険内容	通学路対策予定内容/できない理由	対策状況 ステータス	備考
伊勢丘小	5	2022	消防署から病院方面への抜け道になっており、登校時間に交通量が多い。 さらに、西から店舗方面に抜ける車も多い。 急いでいる車が、児童を待たずに通るため、児童が渡りにくく危険。	【市】 路面標示、外側線の引き直し	全て対応完了	
伊勢丘小	6	2022	消防署から病院方面への抜け道になっており、登校時間に交通量が多い。 車はスピードを出しており、危険。	【学校・地域】 縁石ブロックを設置することに対する地元合意を得る	経過観察	【保留】 今後、必要であれば検討する
伊勢丘小	7	2022	消防署から病院方面への抜け道になっており、登校時間に交通量が多い。 車が急いでいるため、白線ぎりぎりを通る車もあり、危険。	【市】 ラバーポールの設置	全て対応完了	効果の確認のため
