# 大津野小学校(2)

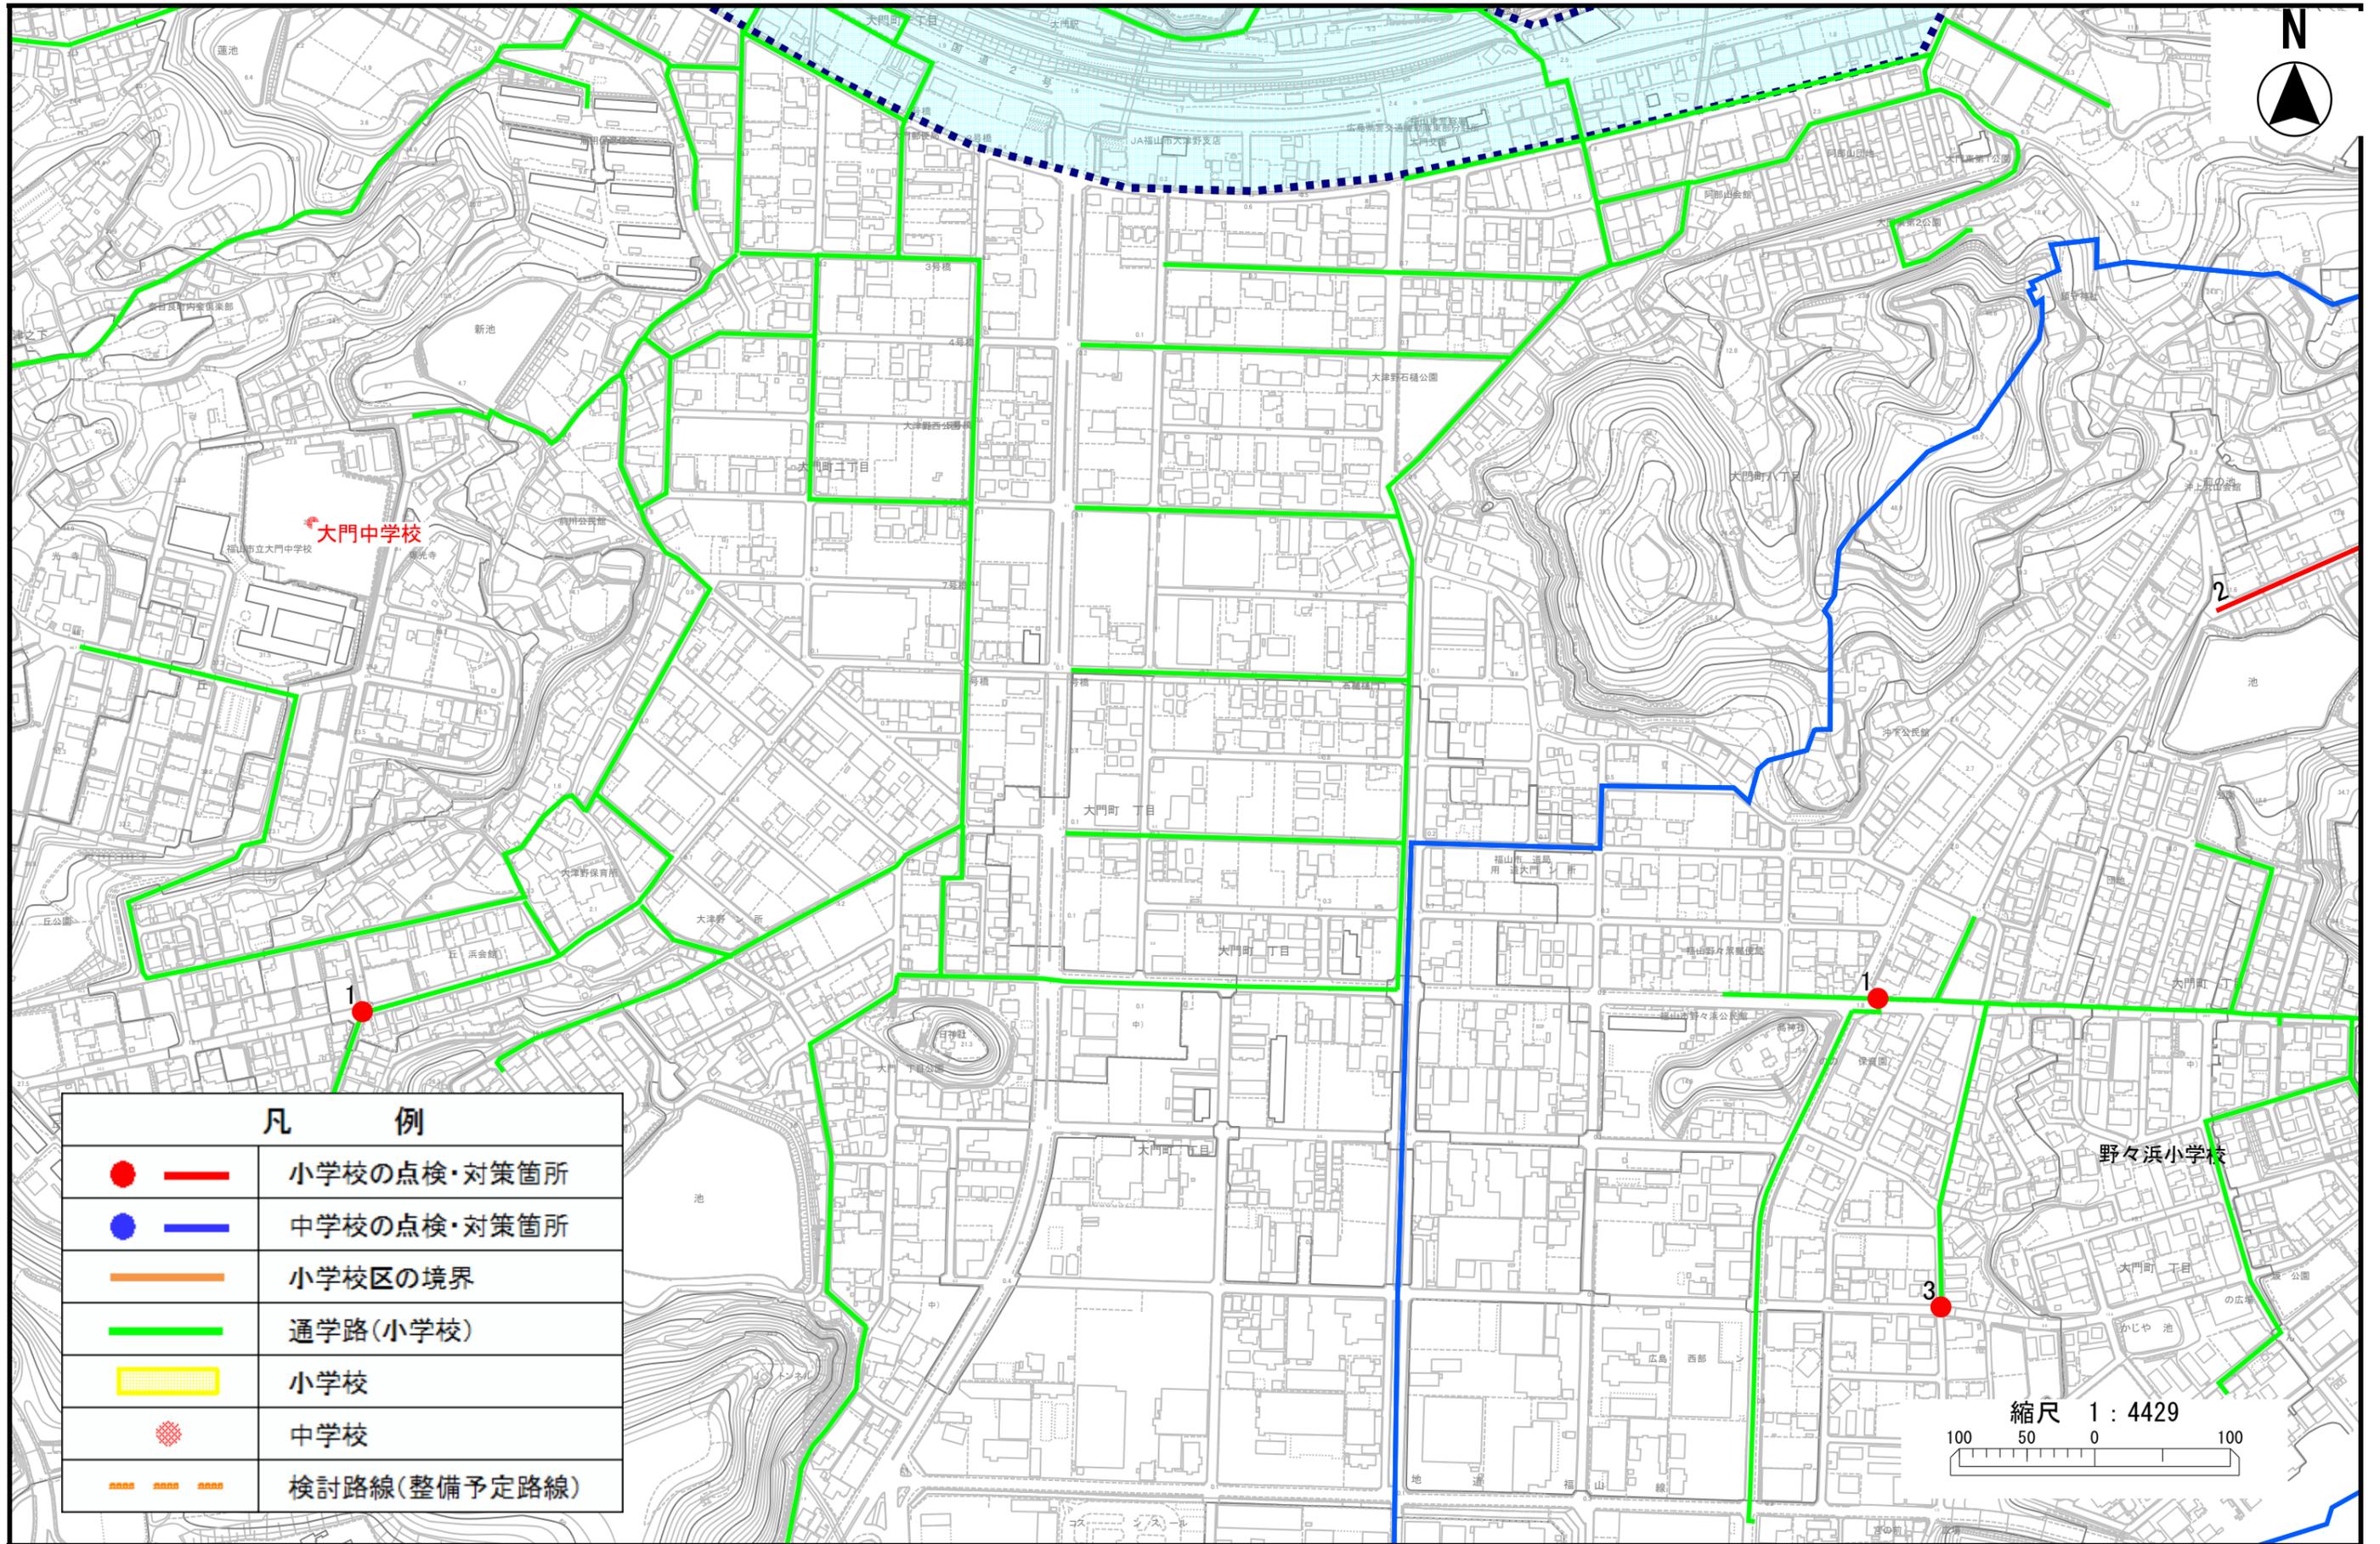
学校名	位置図 番号	通学路 点検年度	危険内容	通学路対策予定内容/できない理由	対策状況 ステータス	備考
大津野小	1	2022	登校時が通勤ラッシュと重なるため、車はスピードを緩めることなく走行している。車は、横断歩道手前で止まることがほとんどなく、児童の横断が危険である。	【市】 路面標示（横断児童有）の設置	全て対応完了	
大津野小	2	2022	常時交通量が多く、幕山方面からスピードが出たまま、坂を下ってくる車がほとんどである。 また、小学校西側道路に、ポール等の安全施設が設置され、車両が通りにくくなったことから、幕山台から国道2号方面への一部車両が抜け道として通行しており、交通量が多くなっている。 下校時、見守りが十分とはいかないのが現状で、児童が横断する際、危険を感じる。	【警察】 信号機設置を県警本部に要望	全て対応完了	【警察】 設置基準を満たす場所として県警本部に報告済み ※県警本部対応時期は未定
大津野小	3	2022	車のすれ違いがようやくできるほどの車道の脇に、幅60cm程の歩道が設けてある。 特に、朝の通勤時間帯は車の通行量が多くなり、児童の列のすぐ横を擦り抜ける車も見られる。 このような中、児童が転倒したり、飛び出したりしての接触の危険を強く感じる。 また、歩道脇のフェンスには、車の接触によるものと思われる破損箇所も見られ、危険である。	【市】 対応完了 外側線の位置変更 【学校・地域】 対策完了 児童生徒への交通安全教育の実施	全て対応完了
