# 至誠中学校

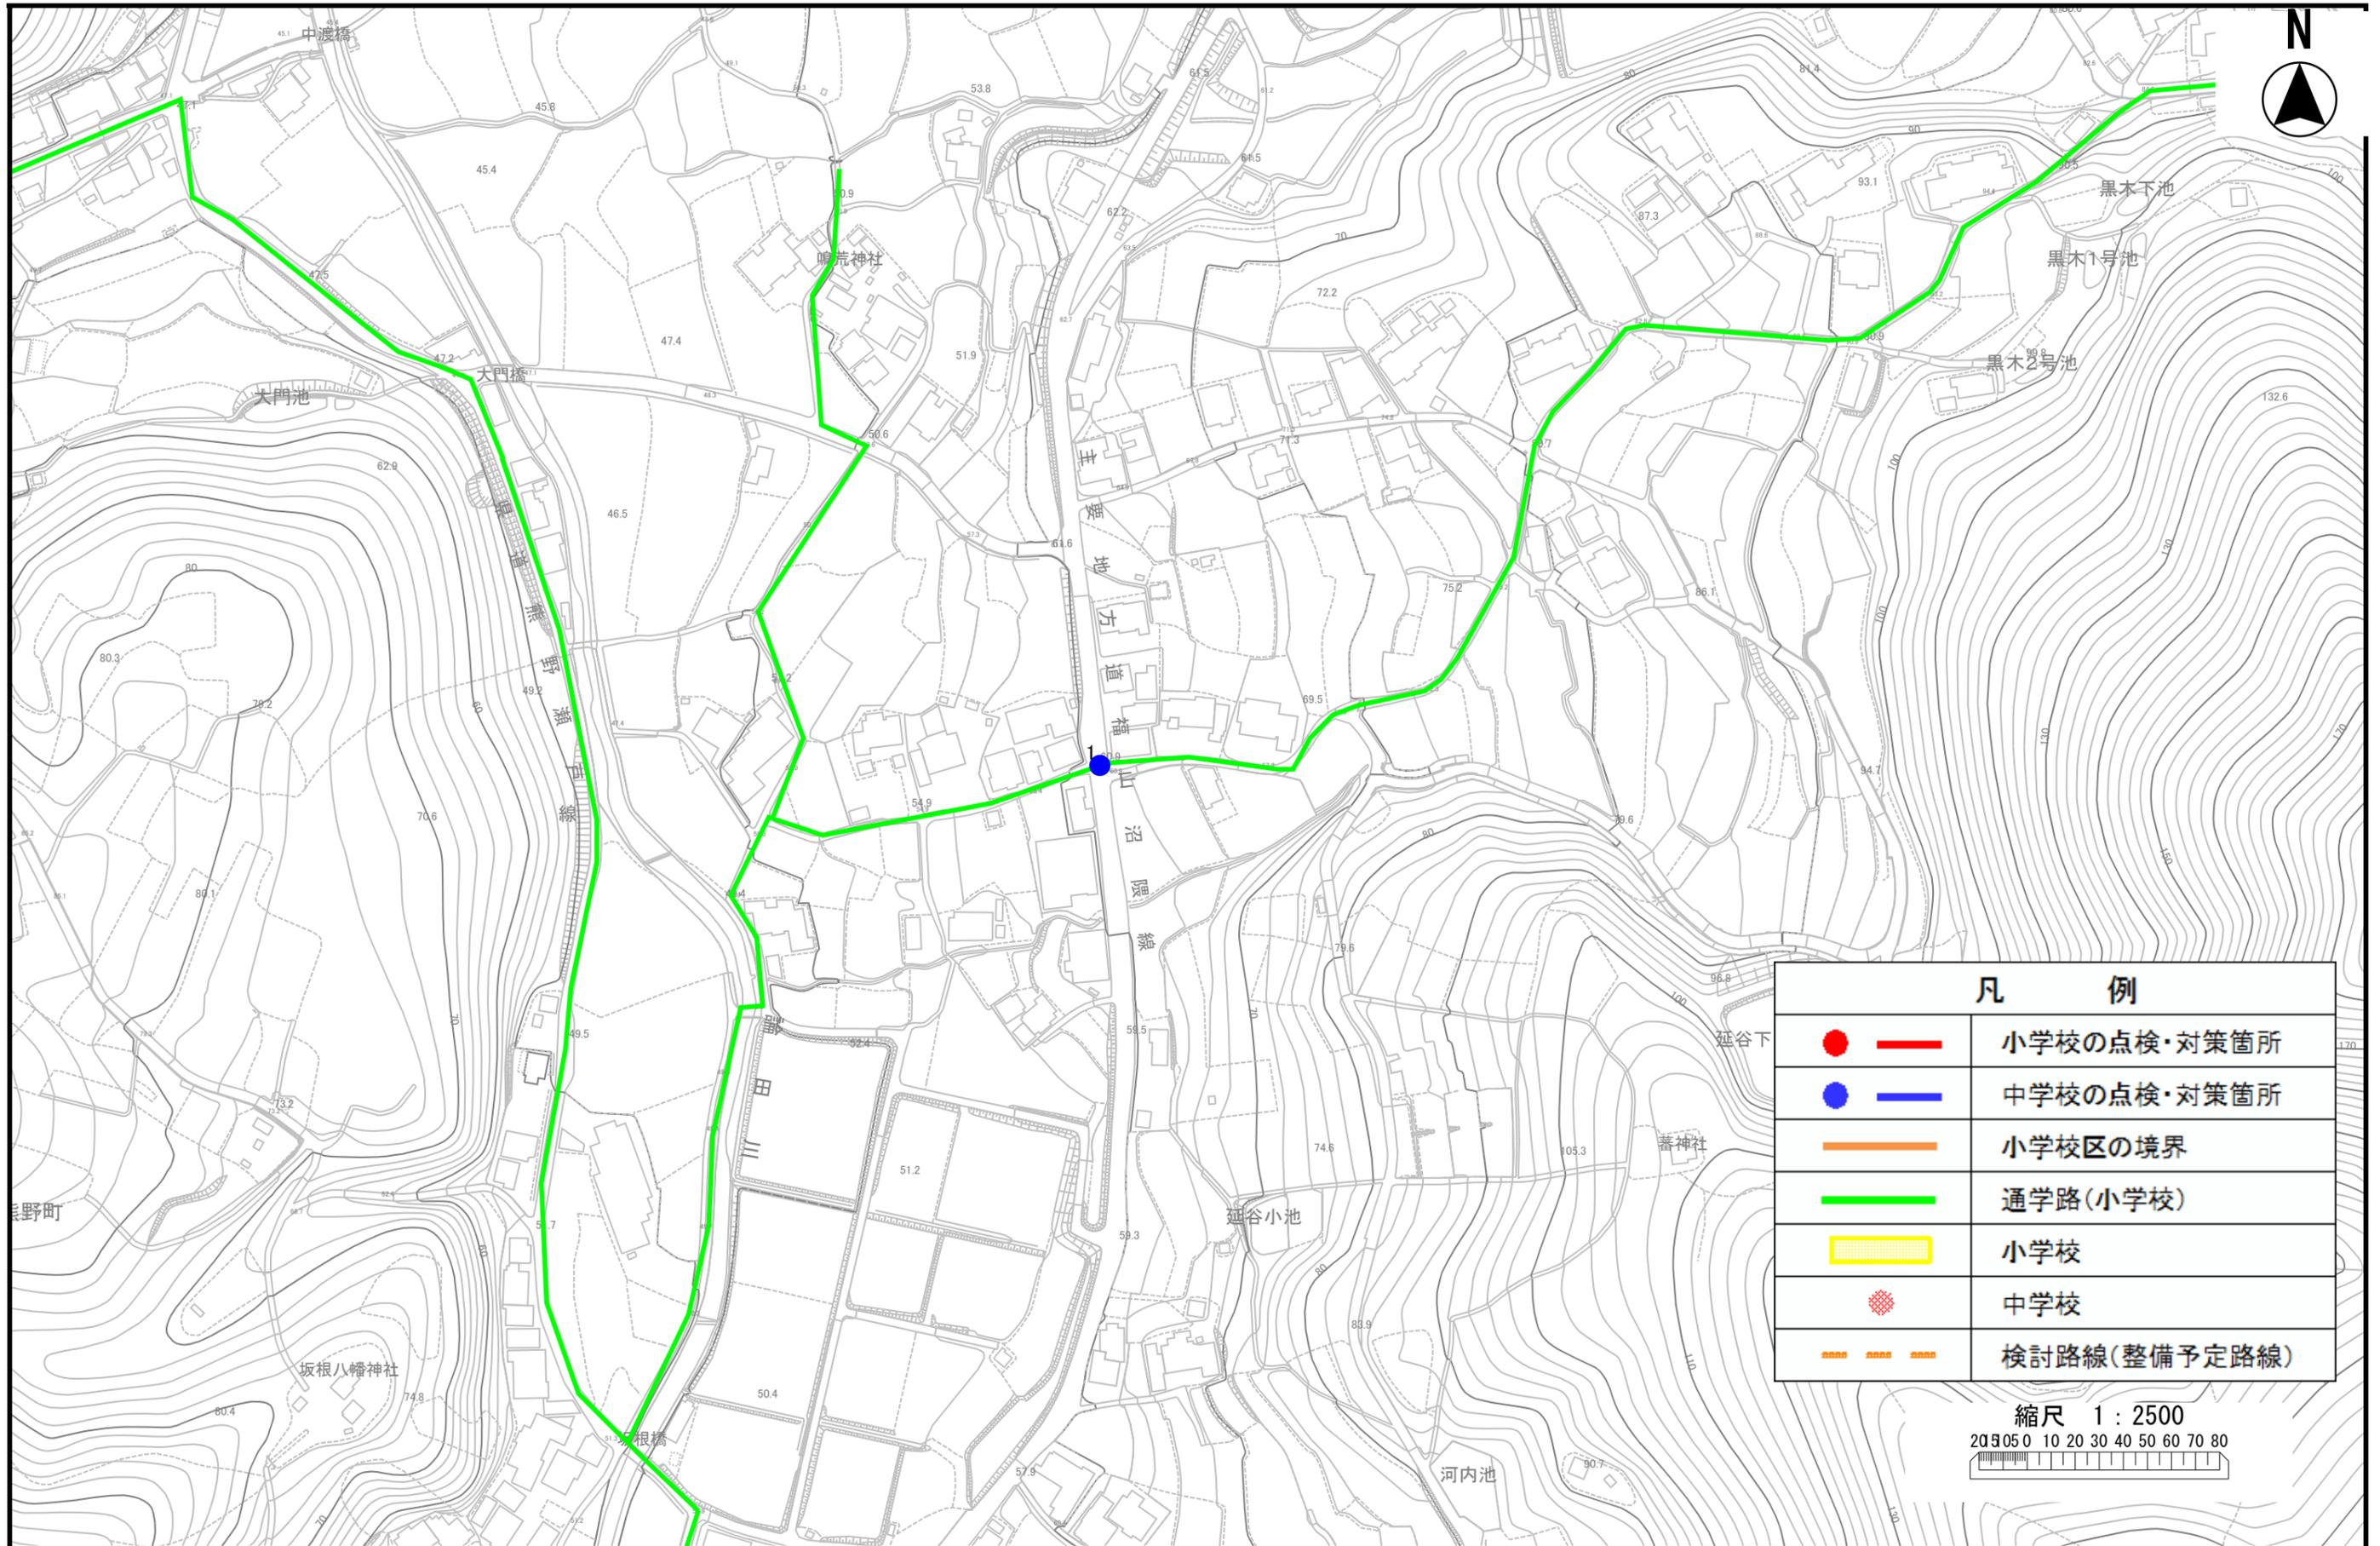
| 学校名 | 位置図<br>番号 | 通学路<br>点検年度 | 危険内容 | 通学路対策予定内容/できない理由 | 対策状況<br>ステータス | 備考 |
|---|---|---|--|---|---|---|
| 至誠中 | 1 | 2022 | 福山方面への交通量が7時頃に多く、車のスピードが出ているため、横断時に危険。<br>交差点で、進入車の一時停止規制の順守率が低い。<br>車両がはみ出して通行している。 | 【警察】<br>横断歩道の移設 | 対策実施困難 | 検討した結果、移設先の現場の安全面も良くない。 |
