城南中学校(1)

城南中学校(2)

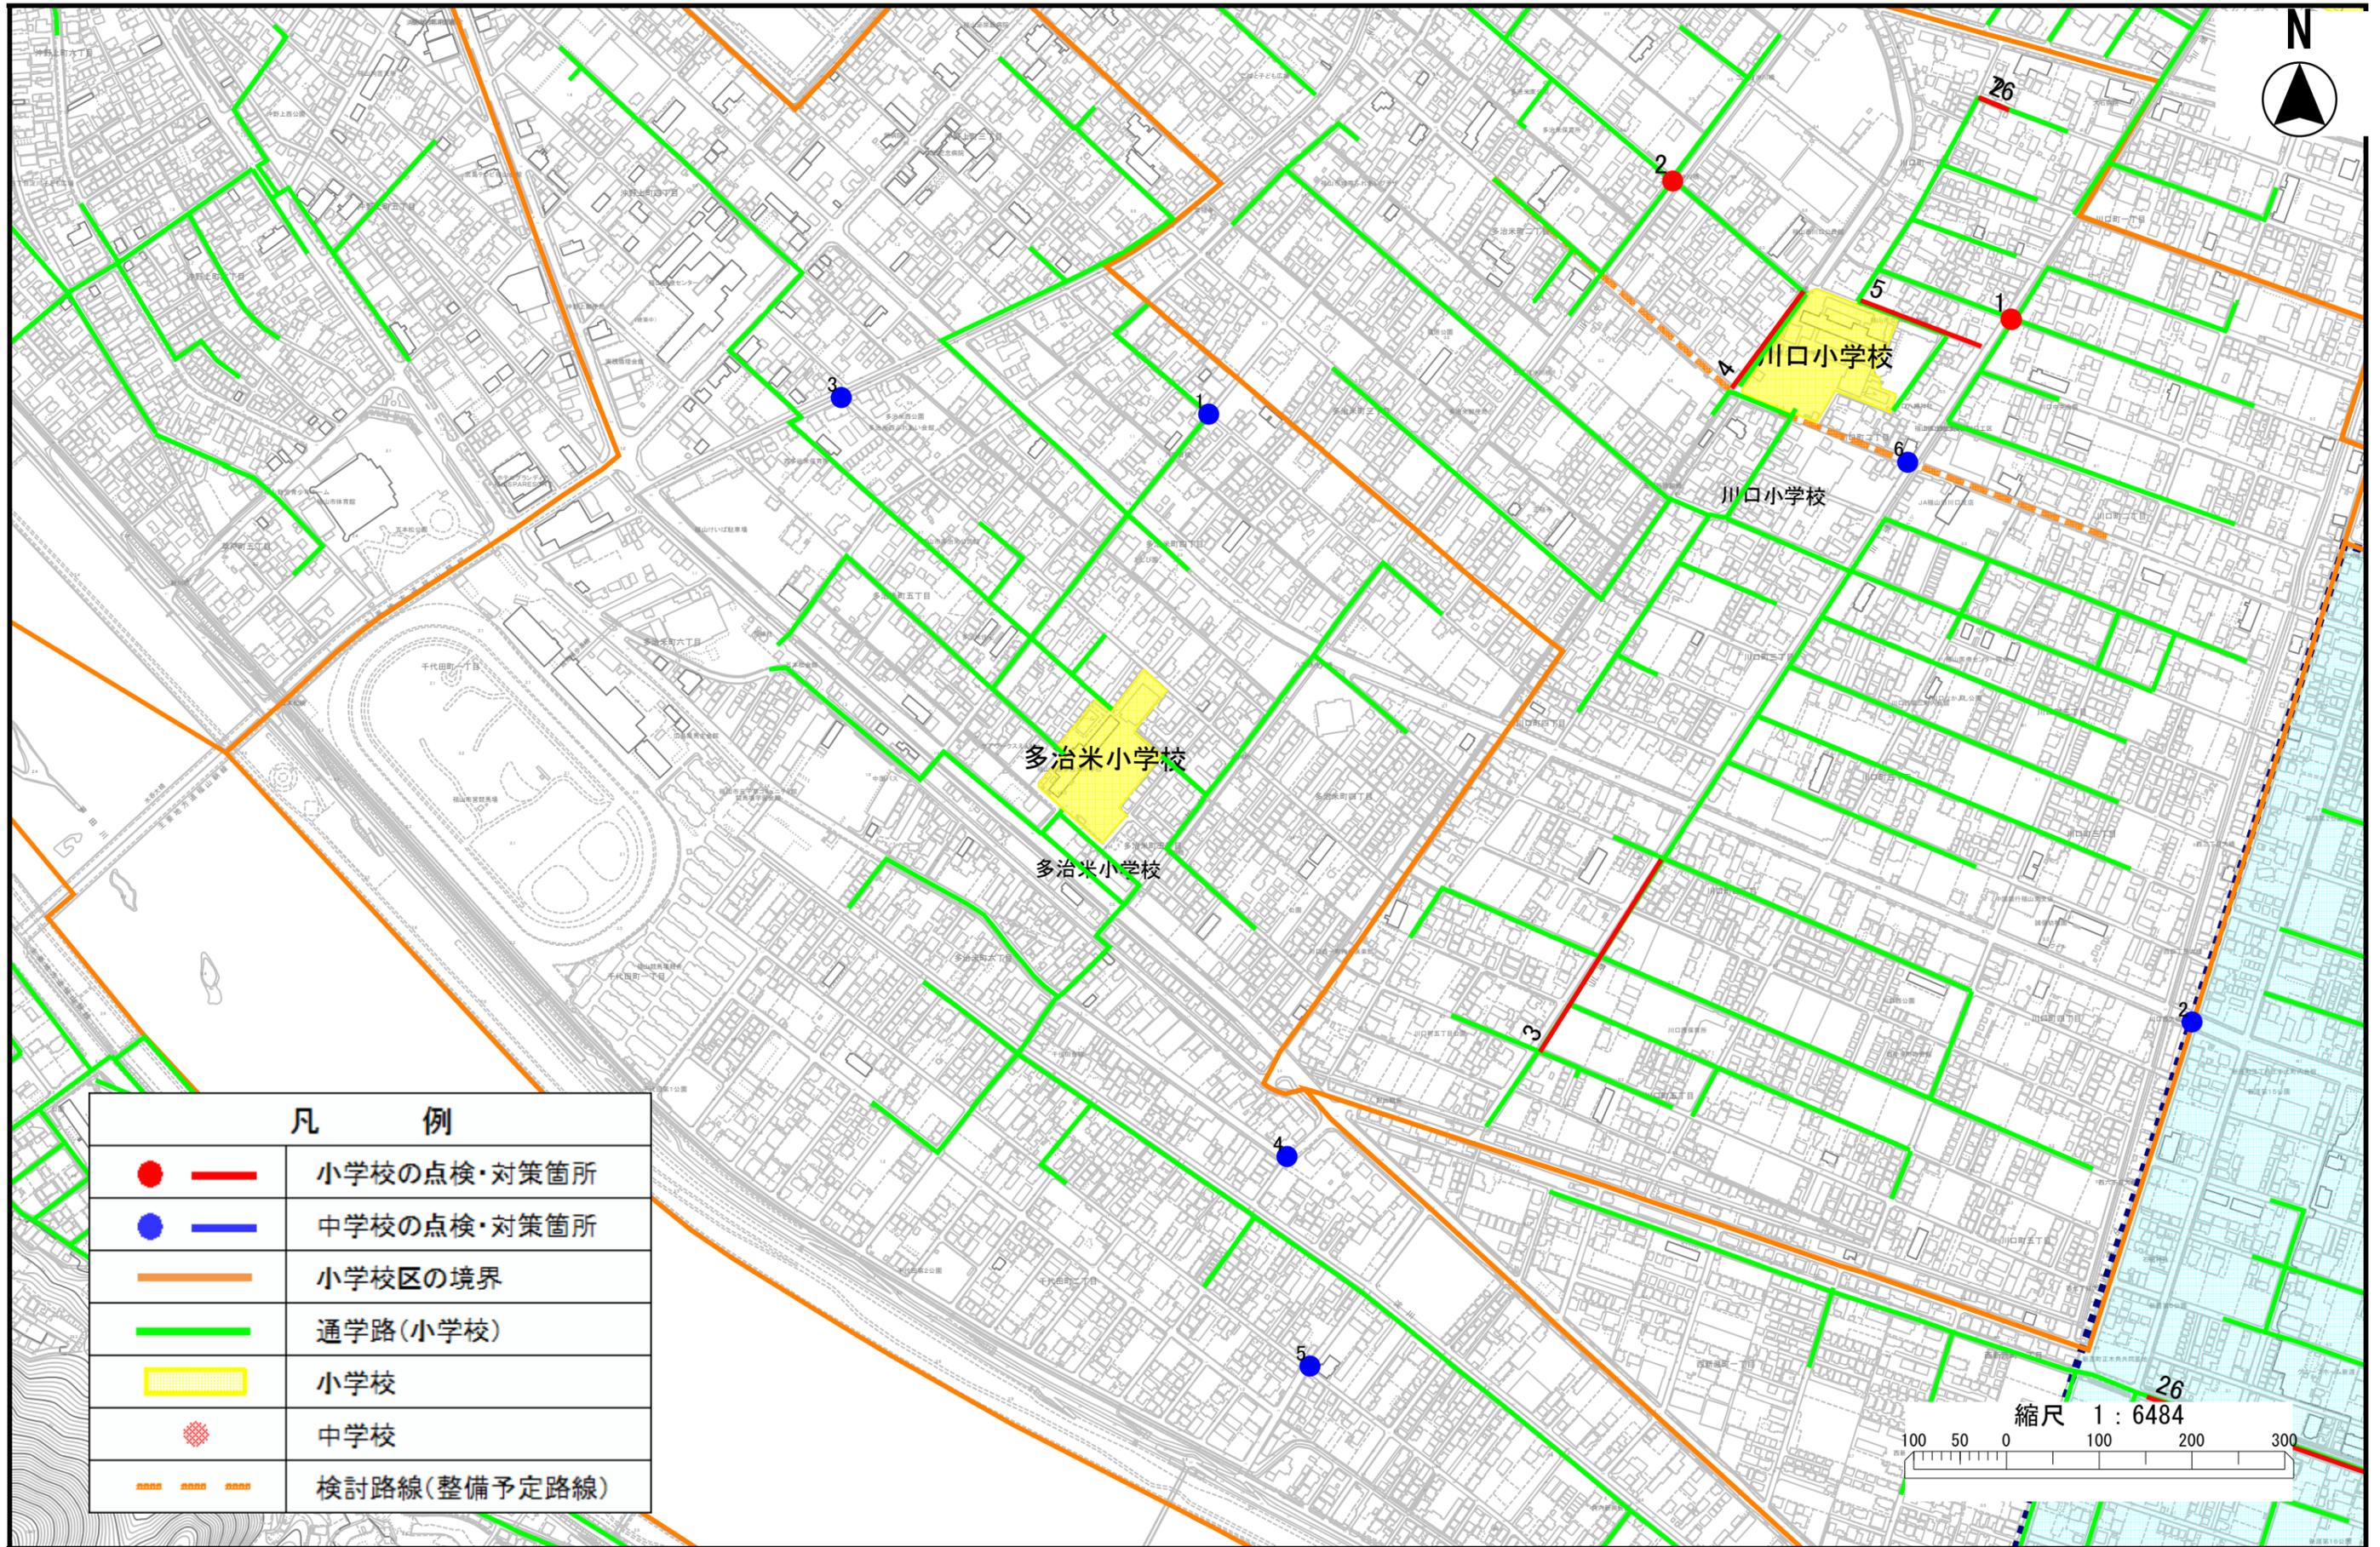
学校名	位置図 番号	通学路 点検年度	危険内容	通学路対策予定内容/できない理由	対策状況 ステータス	備考
城南中	1	2022	西側に向かう車の交通量が多い。 一時停止の標識は立っているが、守らない生徒がいる。 生徒に対して、安全教育を行うことが必要である。	【学校・地域】 児童生徒への交通安全教育の実施	全て対応完了	
城南中	2	2022	見通しは悪くないが、東西方向の交通量は多い。 右折車両がある場合、後続車両が前方車両を避けて進入してくることがあるため、歩行者の確認がおろそかになると考えられる。	【学校・地域】 児童生徒への交通安全教育の実施	全て対応完了	
城南中	3	2022	ミラーはあるが、標識等がない。 西側に向かう車の交通量が多く、お互いに譲り合わないと危険である。	【学校・地域】 児童生徒への交通安全教育の実施	全て対応完了	
城南中	4	2022	交通量がとても多い。 信号の手前にあるため、スピードをあげてくる車との接触リスクが高い。 また、見通しも悪いため危険である。	【学校・地域】 児童生徒への交通安全教育の実施	全て対応完了

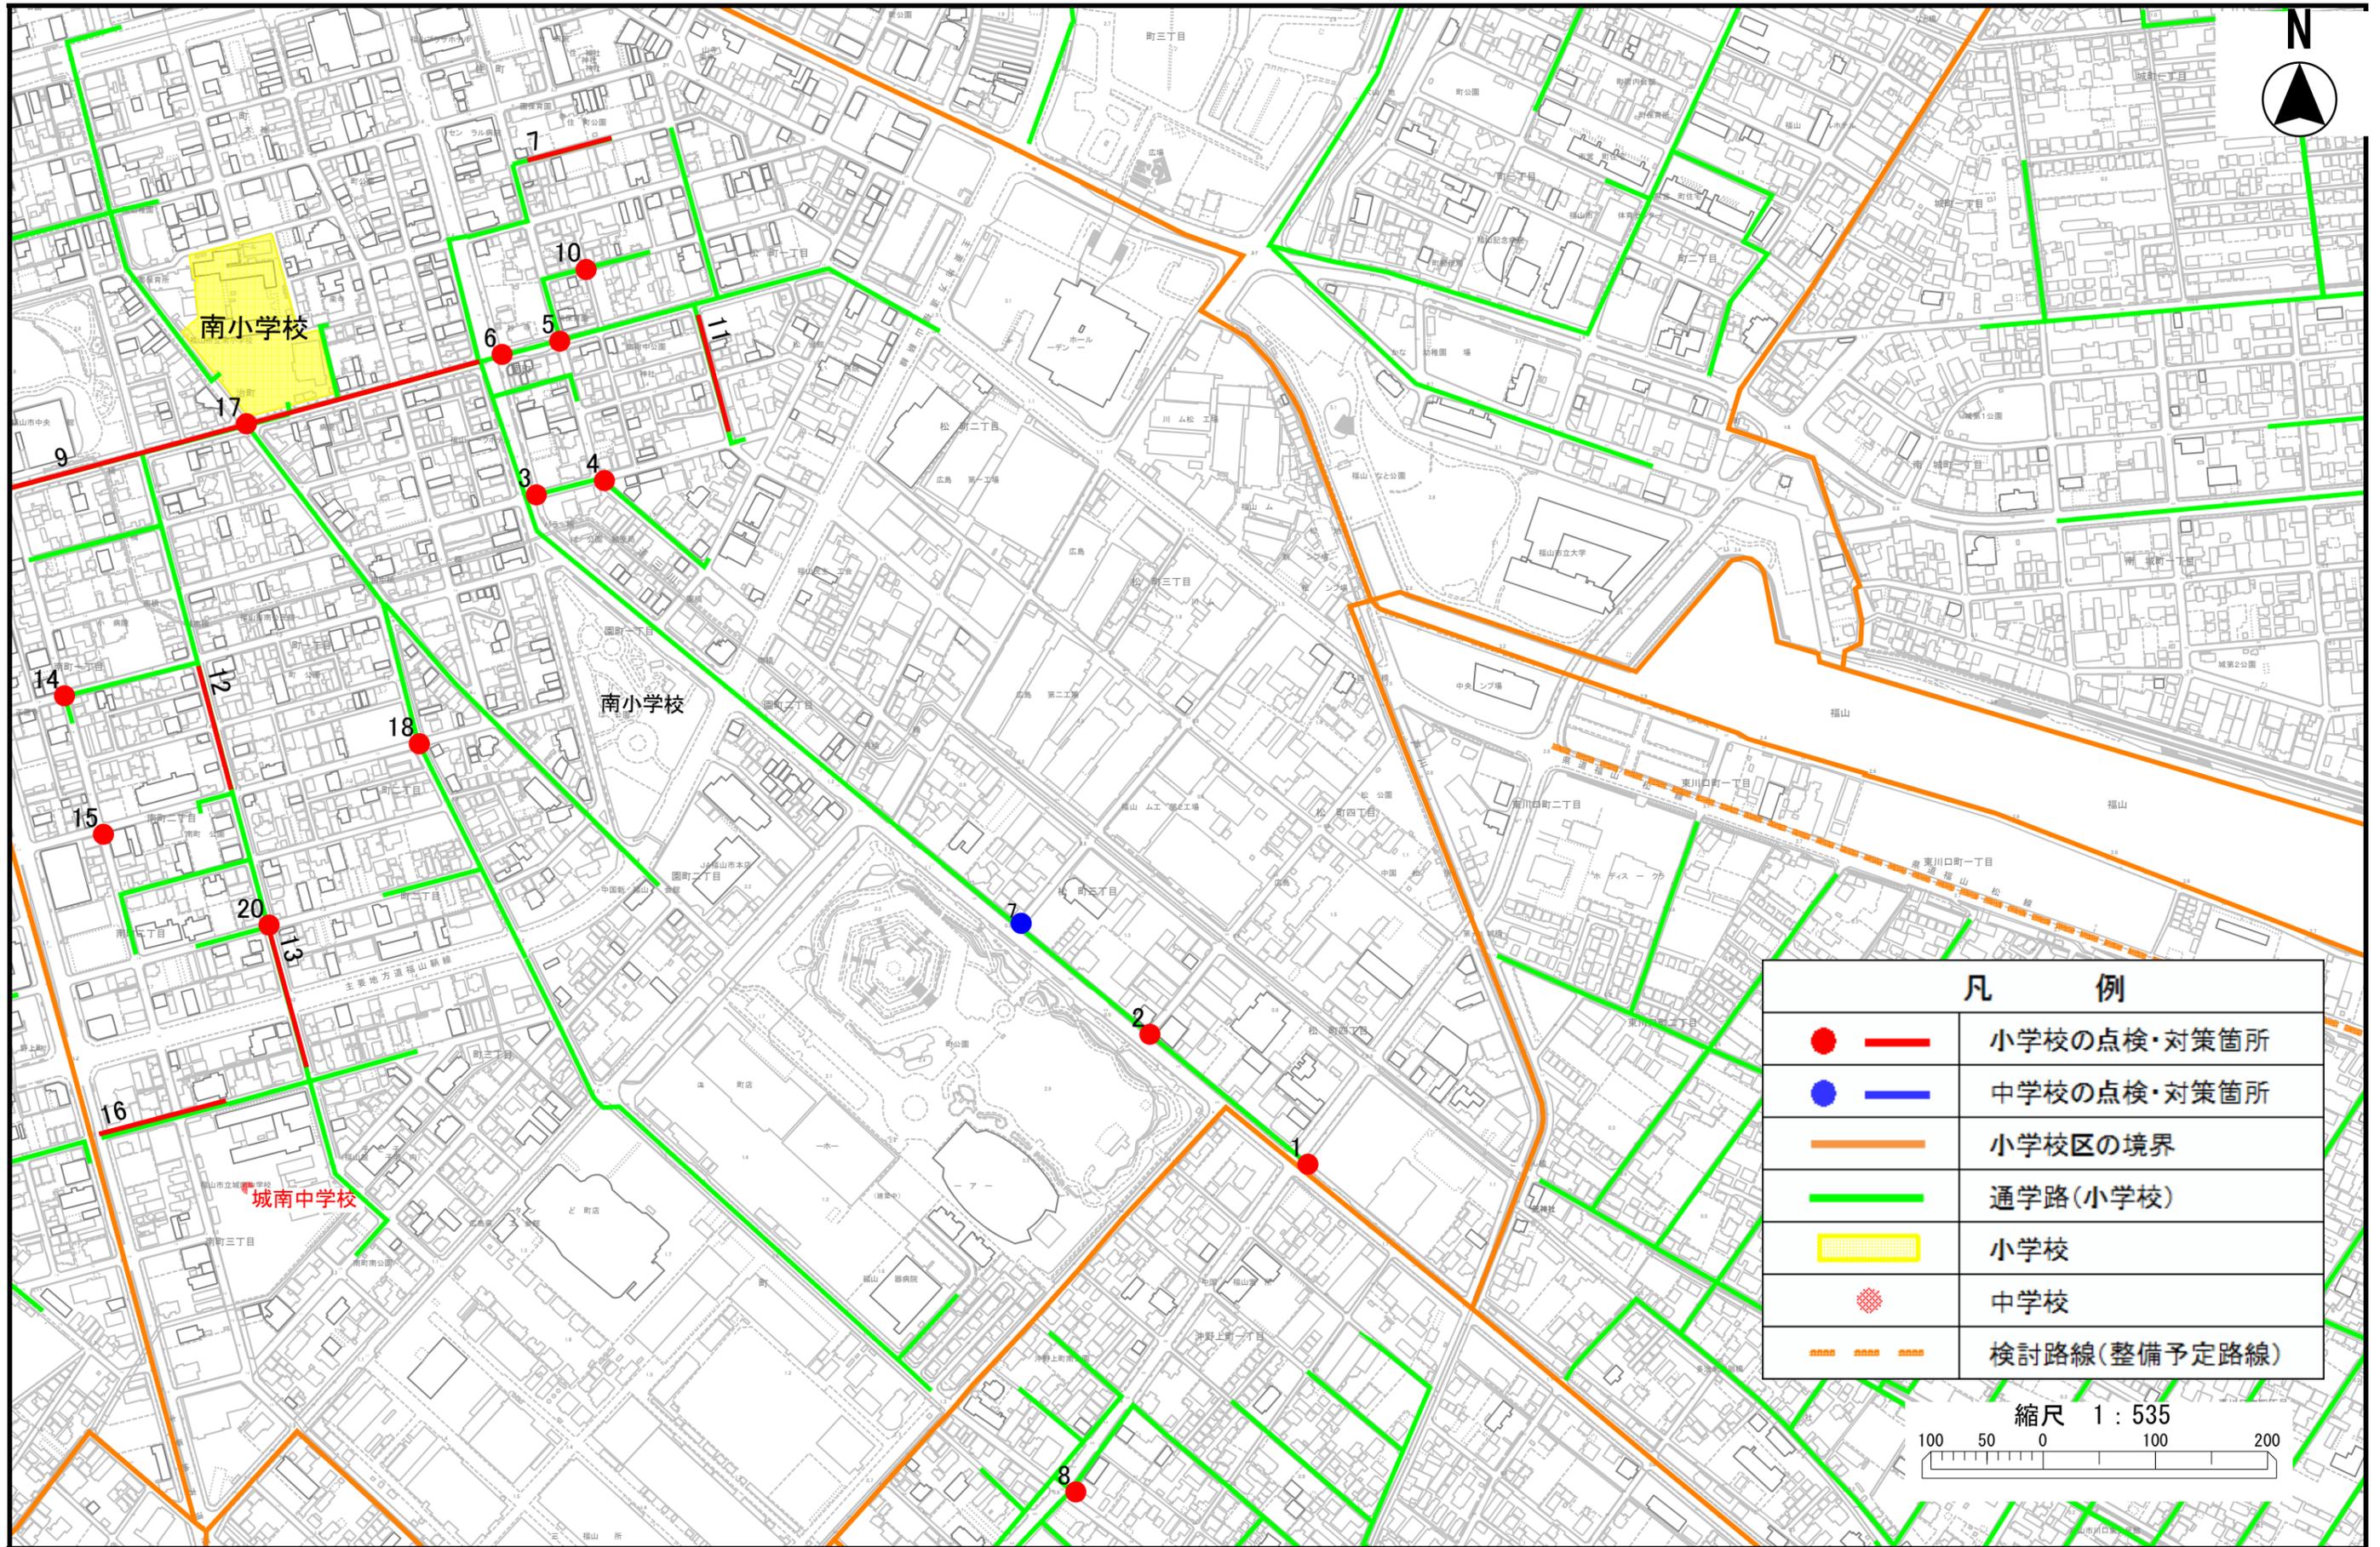
学校名	位置図 番号	通学路 点検年度	危険内容	通学路対策予定内容/できない理由	対策状況 ステータス	備考
城南中	5	2022	信号も横断歩道もない交差点。 朝と夕方の交通量が多い。 見通しはそこまで悪くない。	【市】 路面標示（交差点マーク）の修復 【学校・地域】対策完了 児童生徒への交通安全教育の実施	一部対応完了	
城南中	6	2022	生徒が自転車で登校中に、停止して いた車にぶつかった。 生徒の登校する時間帯は、車の通行 量が多く、交差点付近が混雑してい る。	【学校・地域】 児童生徒への交通安全教育の実施	全て対応完了	
城南中	7	2022	信号のないT字路になっており、自 転車（生徒）か、車のどちらかが注 意を怠ると、接触してしまう可能性 がある。 生徒が登校する時間帯は、交通量 が多い。	【学校・地域】 児童生徒への交通安全教育の実施 （対策完了）	全て対応完了
