駅家小学校

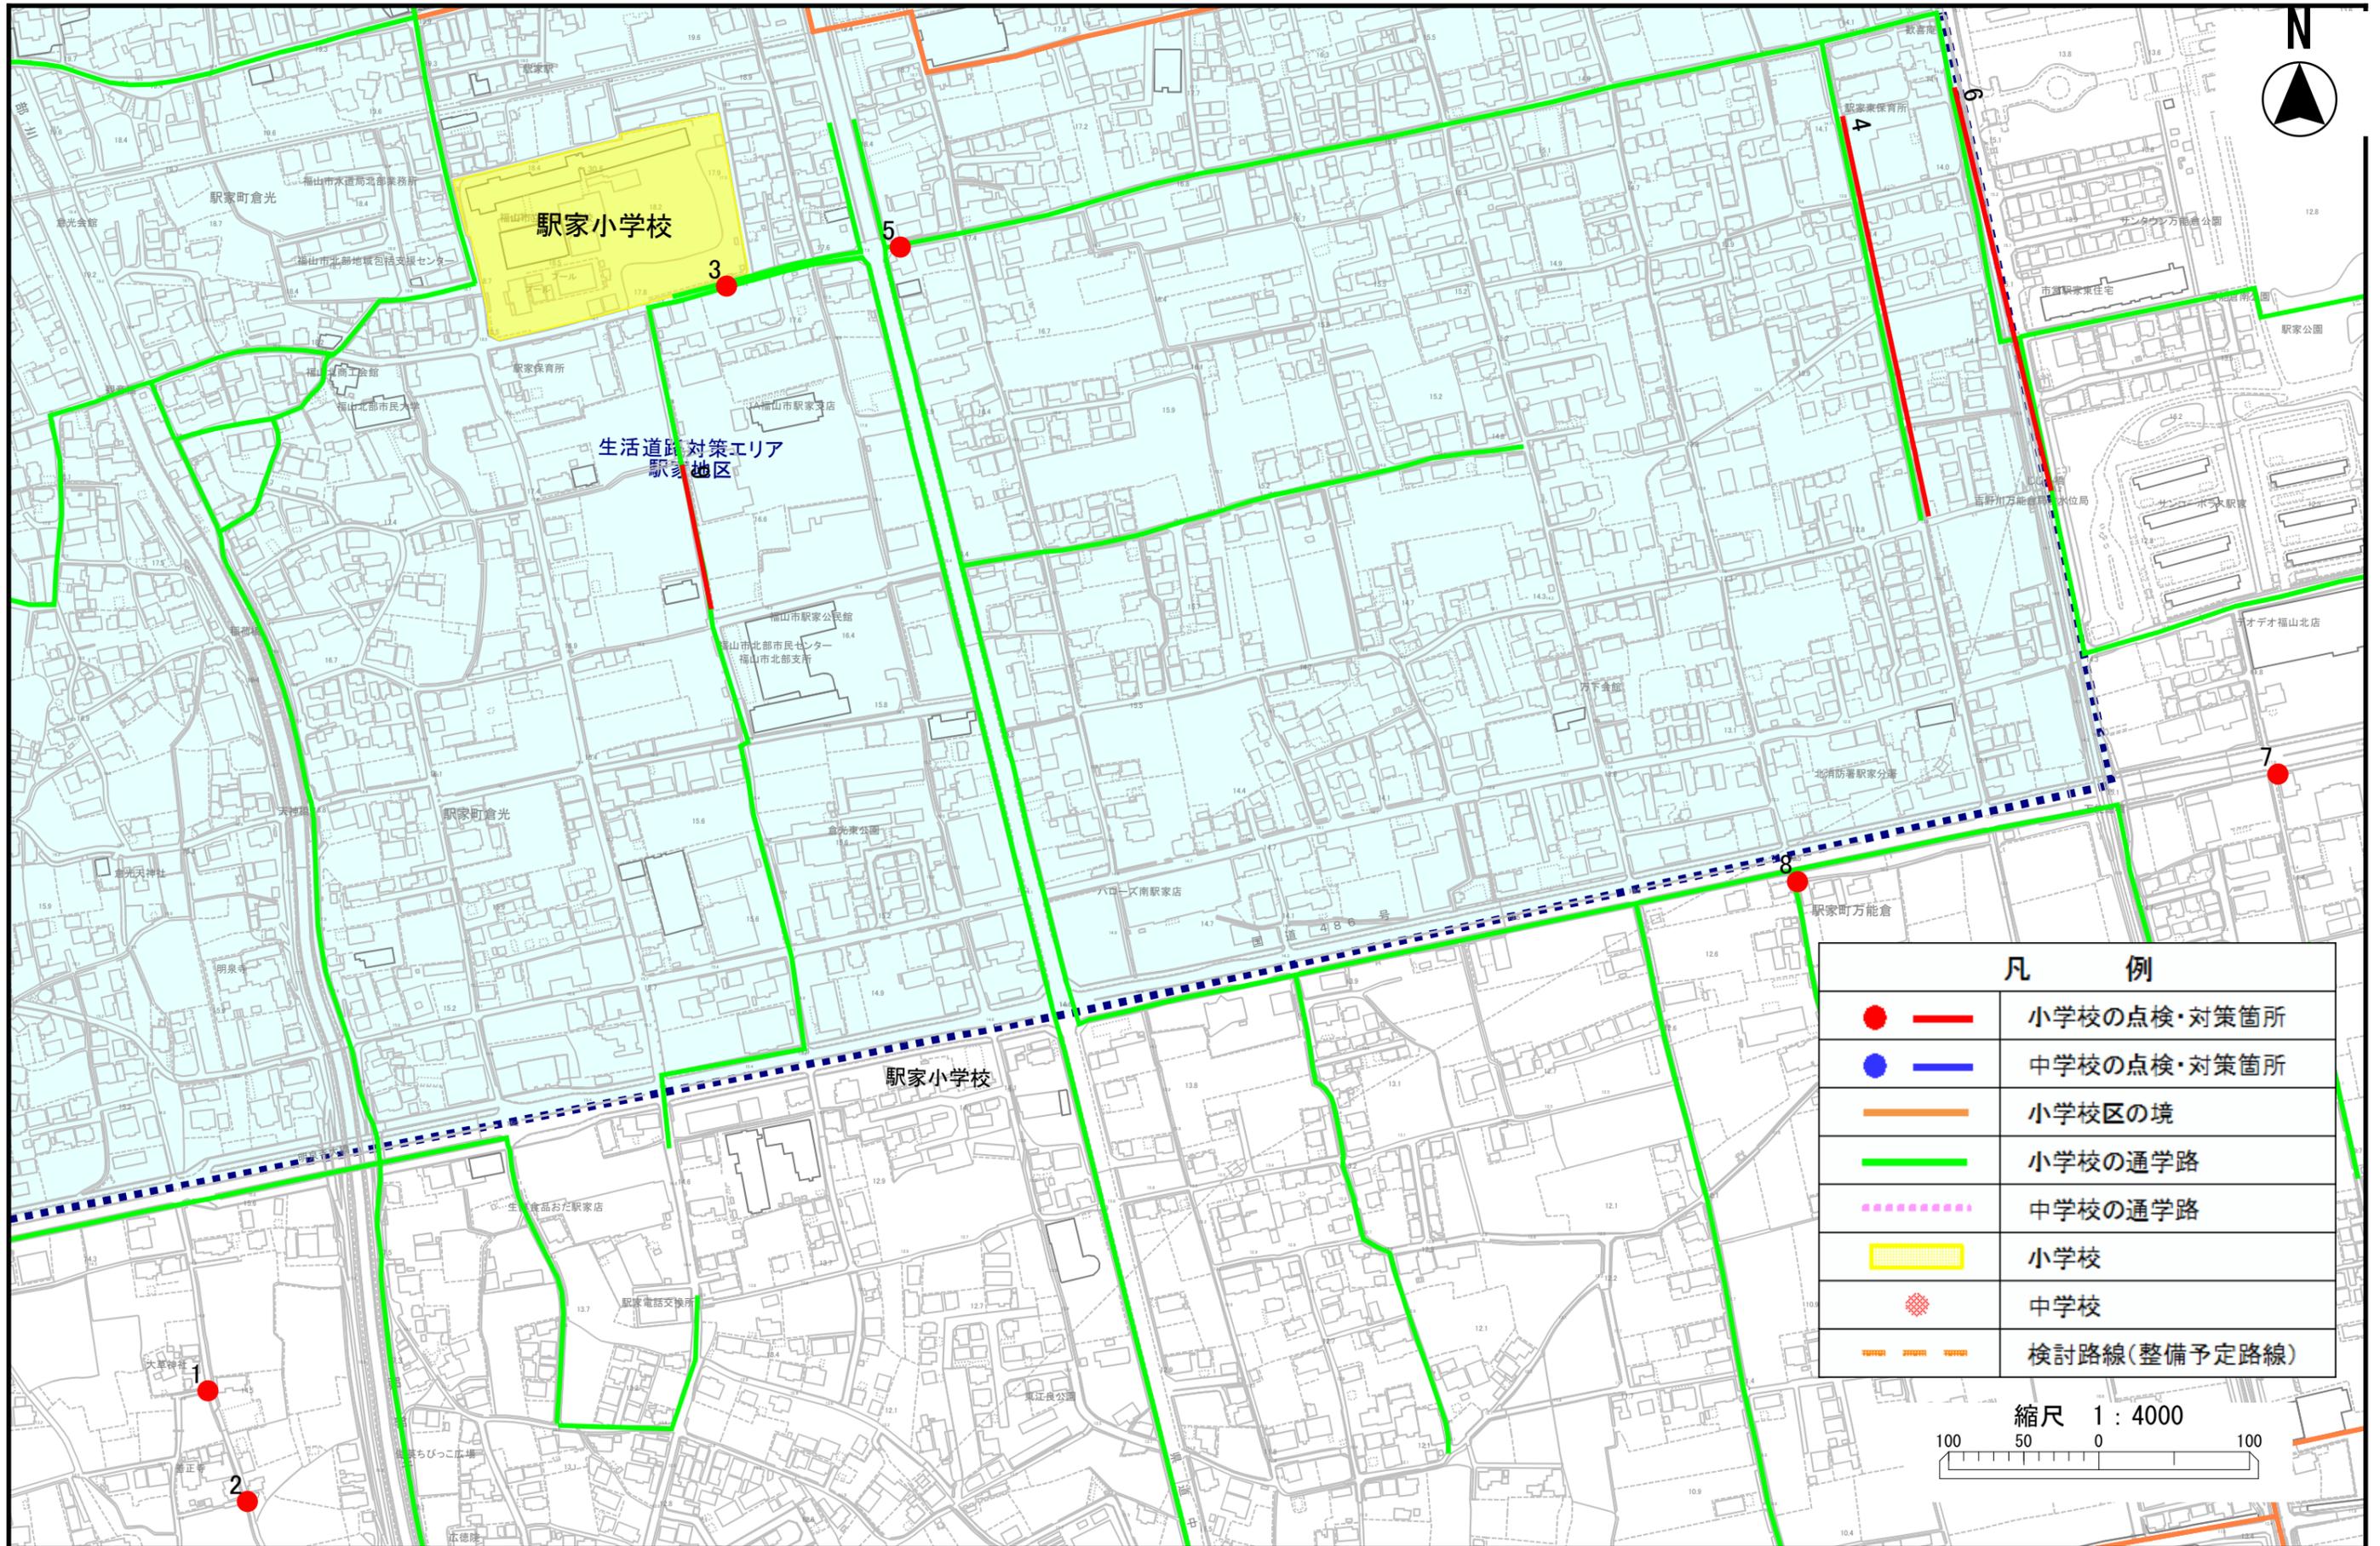
| 学校名 | 位置図 番号 | 通学路 点検年度 | 危険内容 | 通学路対策予定内容/できない理由 | 対策状況 ステータス | 備考 |
|---|---|---|---|---|---|---|
| 駅家 | 1 | 2024 | 現在、角地のお宅のご厚意により生垣の上部をカットしていただいているが、低学年児童からは非常に見通しの悪い状況である。 | 【市】 カーブミラー設置（地域の合意形成後） | 検討中 | |
| 駅家 | 2 | 2024 | 通学路の一部に路肩が崩れそうになっているところがあり、しかも道路が少しカーブになっており、車の通行時に出会い頭の衝突が発生する危険がある。 | 【市】 路面等舗装補修 | 全て対応完了 | |
| 駅家 | 3 | 2024 | 駅家小学校グラウンド南側道路横にある水路は、大雨の際水かさが増し、子ども達が歩く道路部分と水路の境が全く見えなくなる。転落・児童水没の可能性があり大変危険である。 | 【市】 転落防止柵の設置 | 検討中 | |
| 駅家 | 4 | 2024 | 見通しの良い通学路であるが、保育園の送迎などで自動車の通行量が多い。また、その通園自家用車のスピードも速く危険な状況である。 | 【警察】 対応完了 交通監視の実施 【市】 路側帯カラー化（グリーンベルト） | 一部対応完了 | |
| 駅家 | 5 | 2024 | 児童の半数近くが通行する場所であるが、車両用信号機はあるものの、歩行者用信号機がない。また、当該地区の安全ボランティアの高齢化が進み、見守りの対応も困難である。 | 【警察】 信号機設置について県警本部へ要望 | 対応中 | |

| 学校名 | 位置図 番号 | 通学路 点検年度 | 危険内容 | 通学路対策予定内容/できない理由 | 対策状況 ステータス | 備考 |
|---|---|---|---|---|---|---|
| 駅家 | 6 | 2024 | 登校路の道幅が非常に狭いうえに、草が繁茂し虫や蛇にかまれる危険性がある。また、柵がないため転落の危険性もある。 | 【学校・地域】 通学路の変更 | 検討中 | |
| 駅家 | 7 | 2024 | 水路のすぐ横を通り、自動車の通行もあることから転落の危険性がある。 | 【市】 路側帯カラー化（グリーンベルト） | 対策内容決定 | |
| 駅家 | 8 | 2023 | 用水路のすぐ横を通り、自動車の通行もあることから転落の危険性がある。道路幅員が狭く、児童たちは交通事故の恐怖を感じながら登下校をしている。南には介護施設があり、送迎用の車両が絶え間なく往来している。最近宅地化が進んでいる地域であり、地域住民の車両も増えた。児童の通学の安全確保のため、道路の拡幅を要望。 | 【市】 地権者了承のうえ、道路拡幅 | 対応中 | 2023年度(令和5年度)からの継続[点検箇所番号11] |
| 駅家 | 9 | 2018 | 長い距離にわたって路肩が崩れており、これに伴って、水路内の石垣も崩壊の恐れがあり、歩行時に危険を感じる。 | 【市】 舗装補修の実施（部分補修） 石積擁壁の改修 | 対応中 | 2018年度(平成30年度)からの継続[2022点検箇所番号8] |
