# 福相小学校

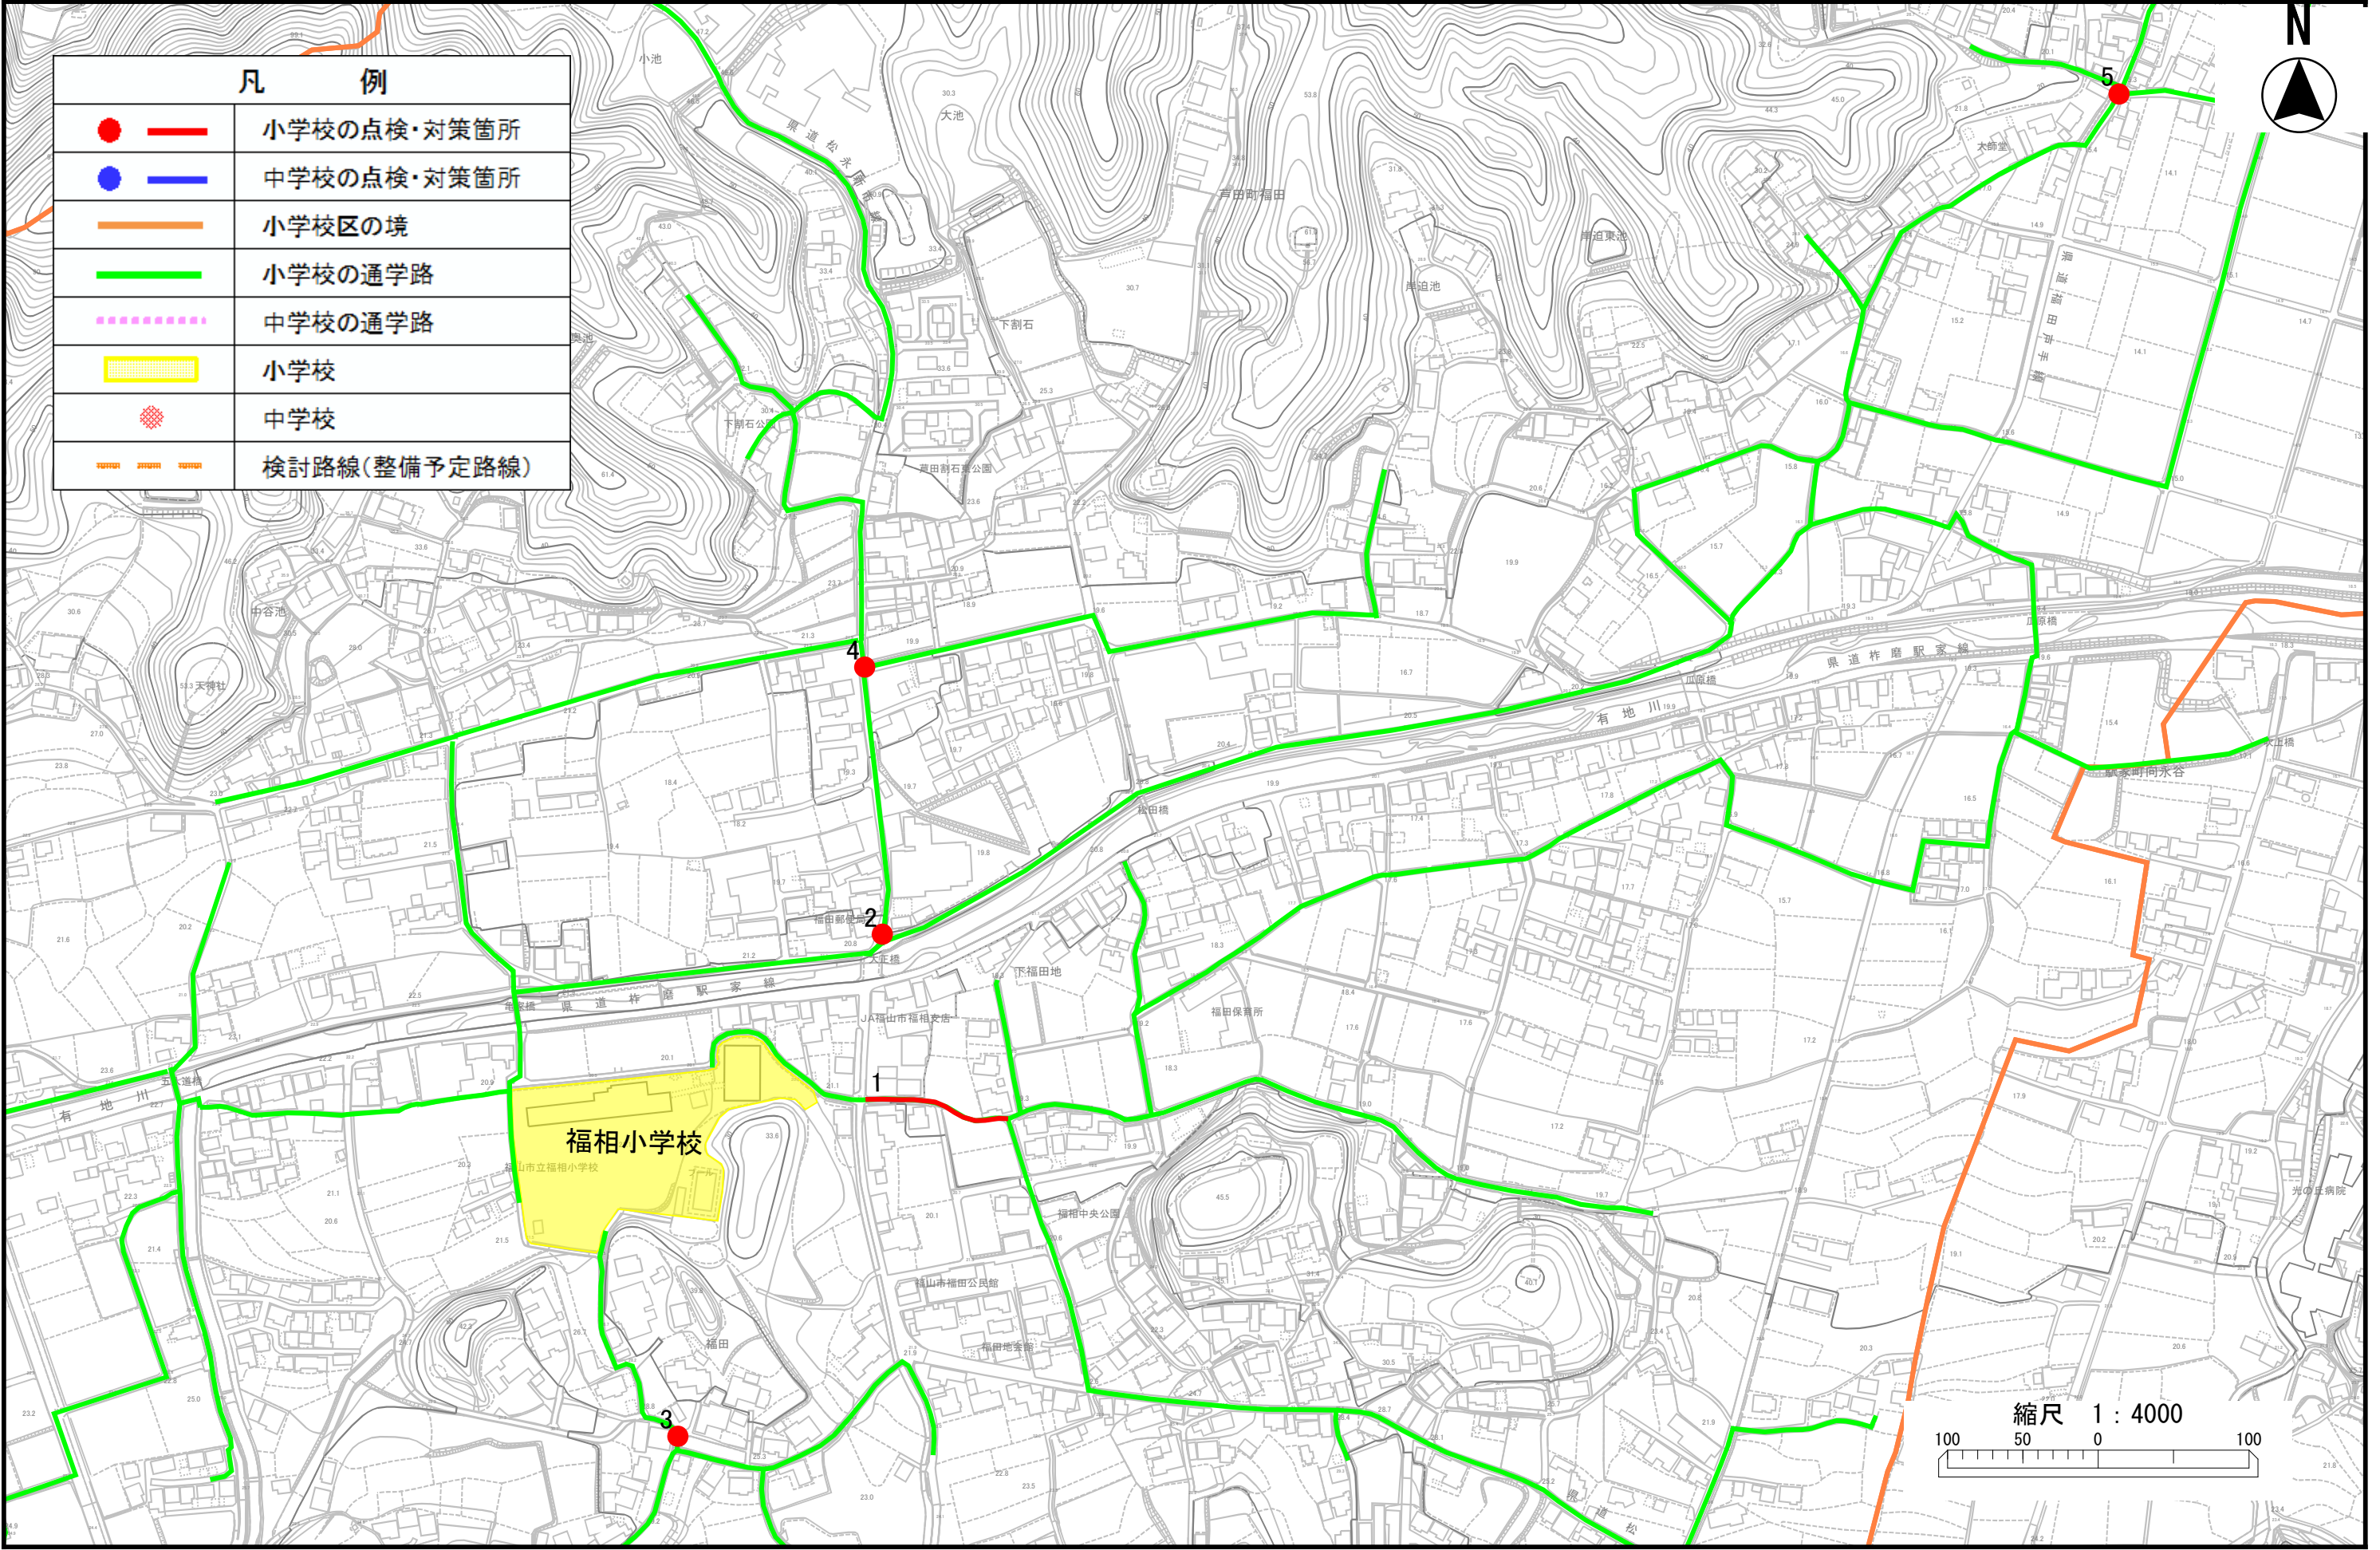
| 学校名 | 位置図<br>番号 | 通学路<br>点検年度 | 危険内容 | 通学路対策予定内容/できない理由 | 対策状況<br>ステータス | 備考 |
|---|---|---|---|---|---|---|
| 福相 | 1 | 2024 | ガードレールは設置してあるが、ガードレールが短いため、児童が溝（深い）に転落する危険がある。 | 【市】<br>路側帯カラー化（グリーンベルト）<br>外側線の修復 | 対策内容決定 | |
| 福相 | 2 | 2024 | 横断歩道があるが、カーブになっているため、車の減速が遅く危険。横断歩道には、毎朝ボランティアがいるが、ヒヤリとすることがある。下校時には、ボランティアが不在のことが多い。 | 【警察】対応完了<br>交通監視の実施<br>【県】<br>路面標示の設置（減速）<br>外側線の修復 | 一部対応完了 | |
| 福相 | 3 | 2024 | 横断歩道を渡り終えた場所になっていること、溝が細く深さがあることから、転落防止の措置が必要。 | 【市】<br>転落防止柵の設置 | 対策内容決定 | |
| 福相 | 4 | 2024 | 思ったりも高さがあり危険。過去に誤って、落ちた児童がいる。 | 【市】<br>転落防止柵の設置 | 対策内容決定 | |
| 福相 | 5 | 2024 | 交差点手前がカーブになっており、見通しが悪く、車の速度も速い。横断歩道もなく、横断時の危険がある。 | 【県】<br>交差点マーク設置 | 検討中 | 【学校】<br>通学路であるか確認し教育委員会へ連絡。→下校時使用している。（2025.1） |
