# 福相小学校

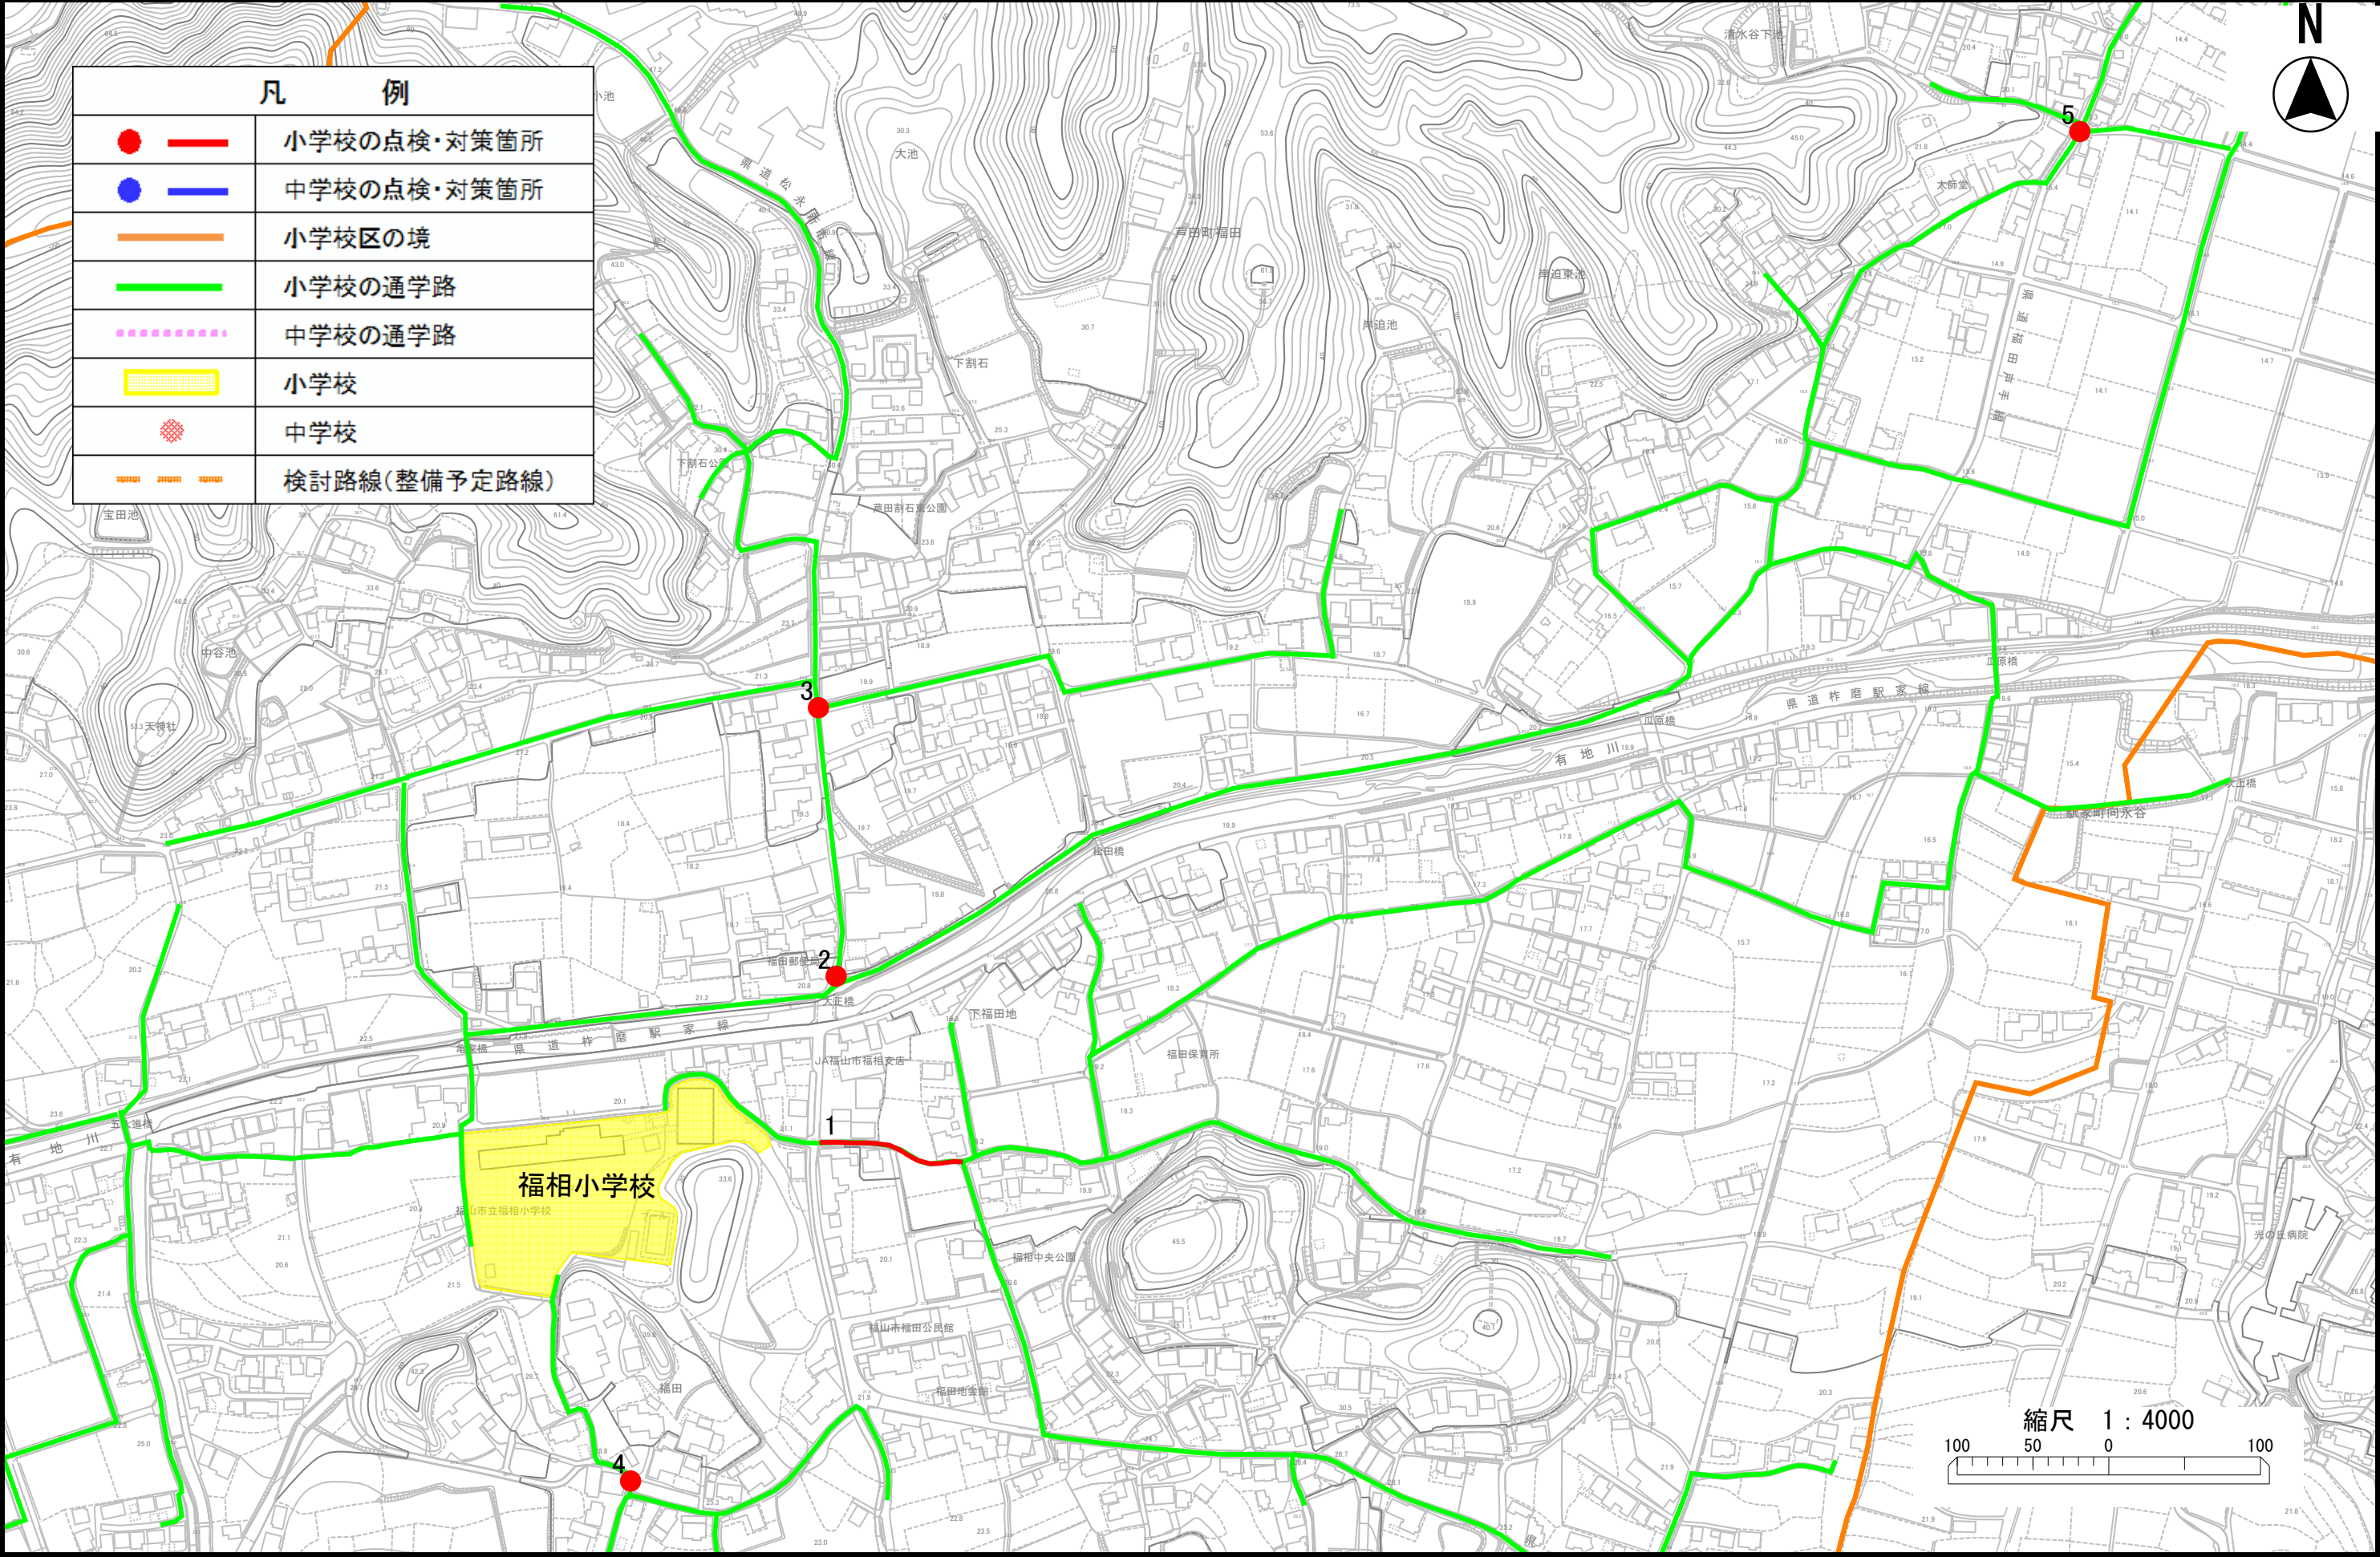
| 学校名 | 位置図<br>番号 | 通学路<br>点検年度 | 危険内容 | 通学路対策予定内容/できない理由 | 対策状況<br>ステータス | 備考 |
|---|---|---|---|---|---|---|
| 福相 | 1 | 2024 | ガードレールは設置してあるが、ガードレールが短いため、児童が溝（深い）に転落する危険がある。 | 【市】<br>路側帯カラー化（グリーンベルト）<br>外側線の修復 | 対策内容決定 | |
| 福相 | 2 | 2024 | 横断歩道があるが、カーブになっているため、車の減速が遅く危険。横断歩道には、毎朝ボランティアがいるが、ヒヤリとすることがある。下校時には、ボランティアが不在のことが多い。 | 【警察】<br>交通監視の実施<br>【県】<br>路面標示の設置（減速）<br>外側線の修復 | 全て対応完了 | |
| 福相 | 3 | 2024 | 横断歩道を渡り終えた場所になっていること、溝が細く深さがあることから、転落防止の措置が必要。 | 【市】<br>転落防止柵の設置 | 対策内容決定 | |
| 福相 | 4 | 2024 | 思ったりも高さがあり危険。過去に誤って、落ちた児童がいる。 | 【市】<br>転落防止柵の設置 | 対策内容決定 | |
| 福相 | 5 | 2024 | 交差点手前がカーブになっており、見通しが悪く、車の速度も速い。横断歩道もなく、横断時の危険がある。 | 【県】<br>交差点マーク設置 | 検討中 | 【学校】<br>通学路であるか確認し教育委員会へ連絡。→下校時使用している。（2025.1） |
