春日小学校

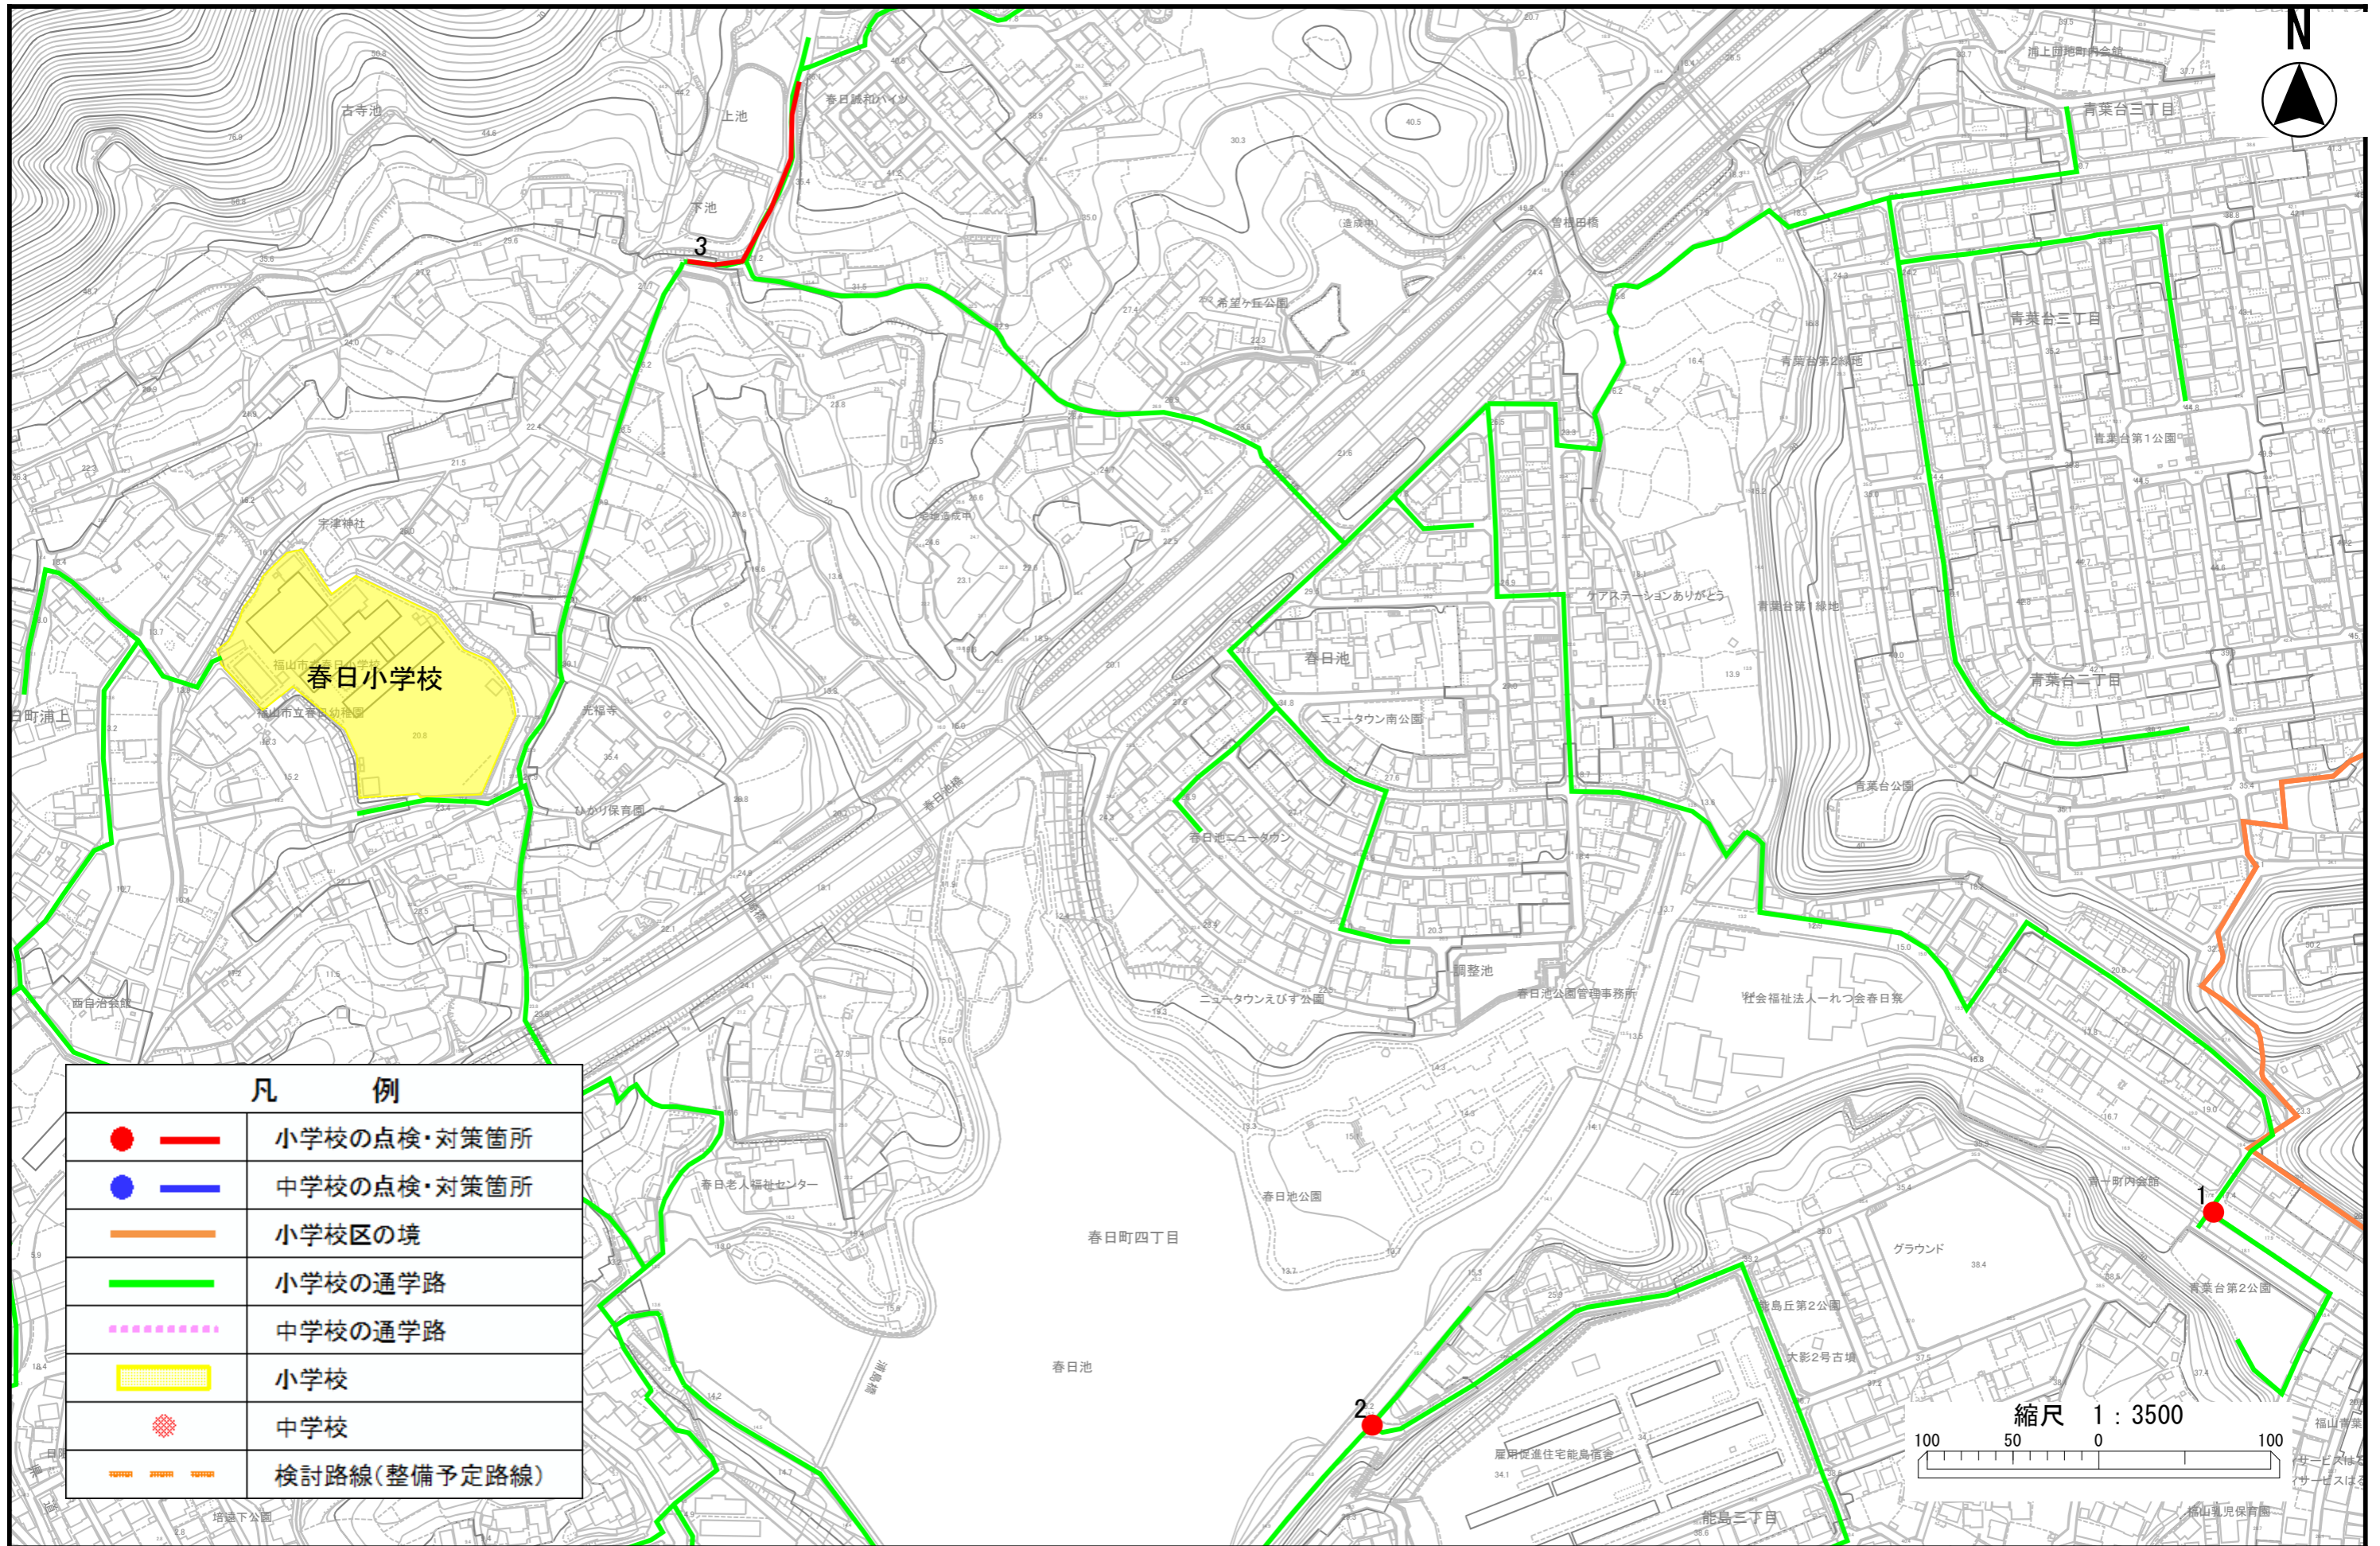
学校名	位置図 番号	通学路 点検年度	危険内容	通学路対策予定内容/できない理由	対策状況 ステータス	備考
春日	1	2024	横断歩道で歩行者が待っていても、車が止まらない。スピードも速い。青葉台の入口となっていて、交通量も多く、危険な状態が依然として続いている。	【市】 速度抑制対策	全て対応完了	
春日	2	2024	本歩道は、南側が高さ6m程度のコンクリート製擁壁に隣接している。擁壁の先にある施設との間に細長い私有地があり、ここに草木が生えて生い茂り、通行の妨げになったり障害になることもしばしばである。	【学校・地域】 児童生徒への交通安全教育	対策内容決定	
春日	3	2024	舗装の改修やグリーンベルト等の設置等が行われているが、基本的に道幅が狭く、交通量が多いため、危険。設置されたグリーンベルトの幅も狭いため、特に、多くの児童が通る登校時や一斉下校時は、大きな危険が伴う。	【学校・地域】 児童生徒への交通安全教育	対策内容決定
