福相小学校

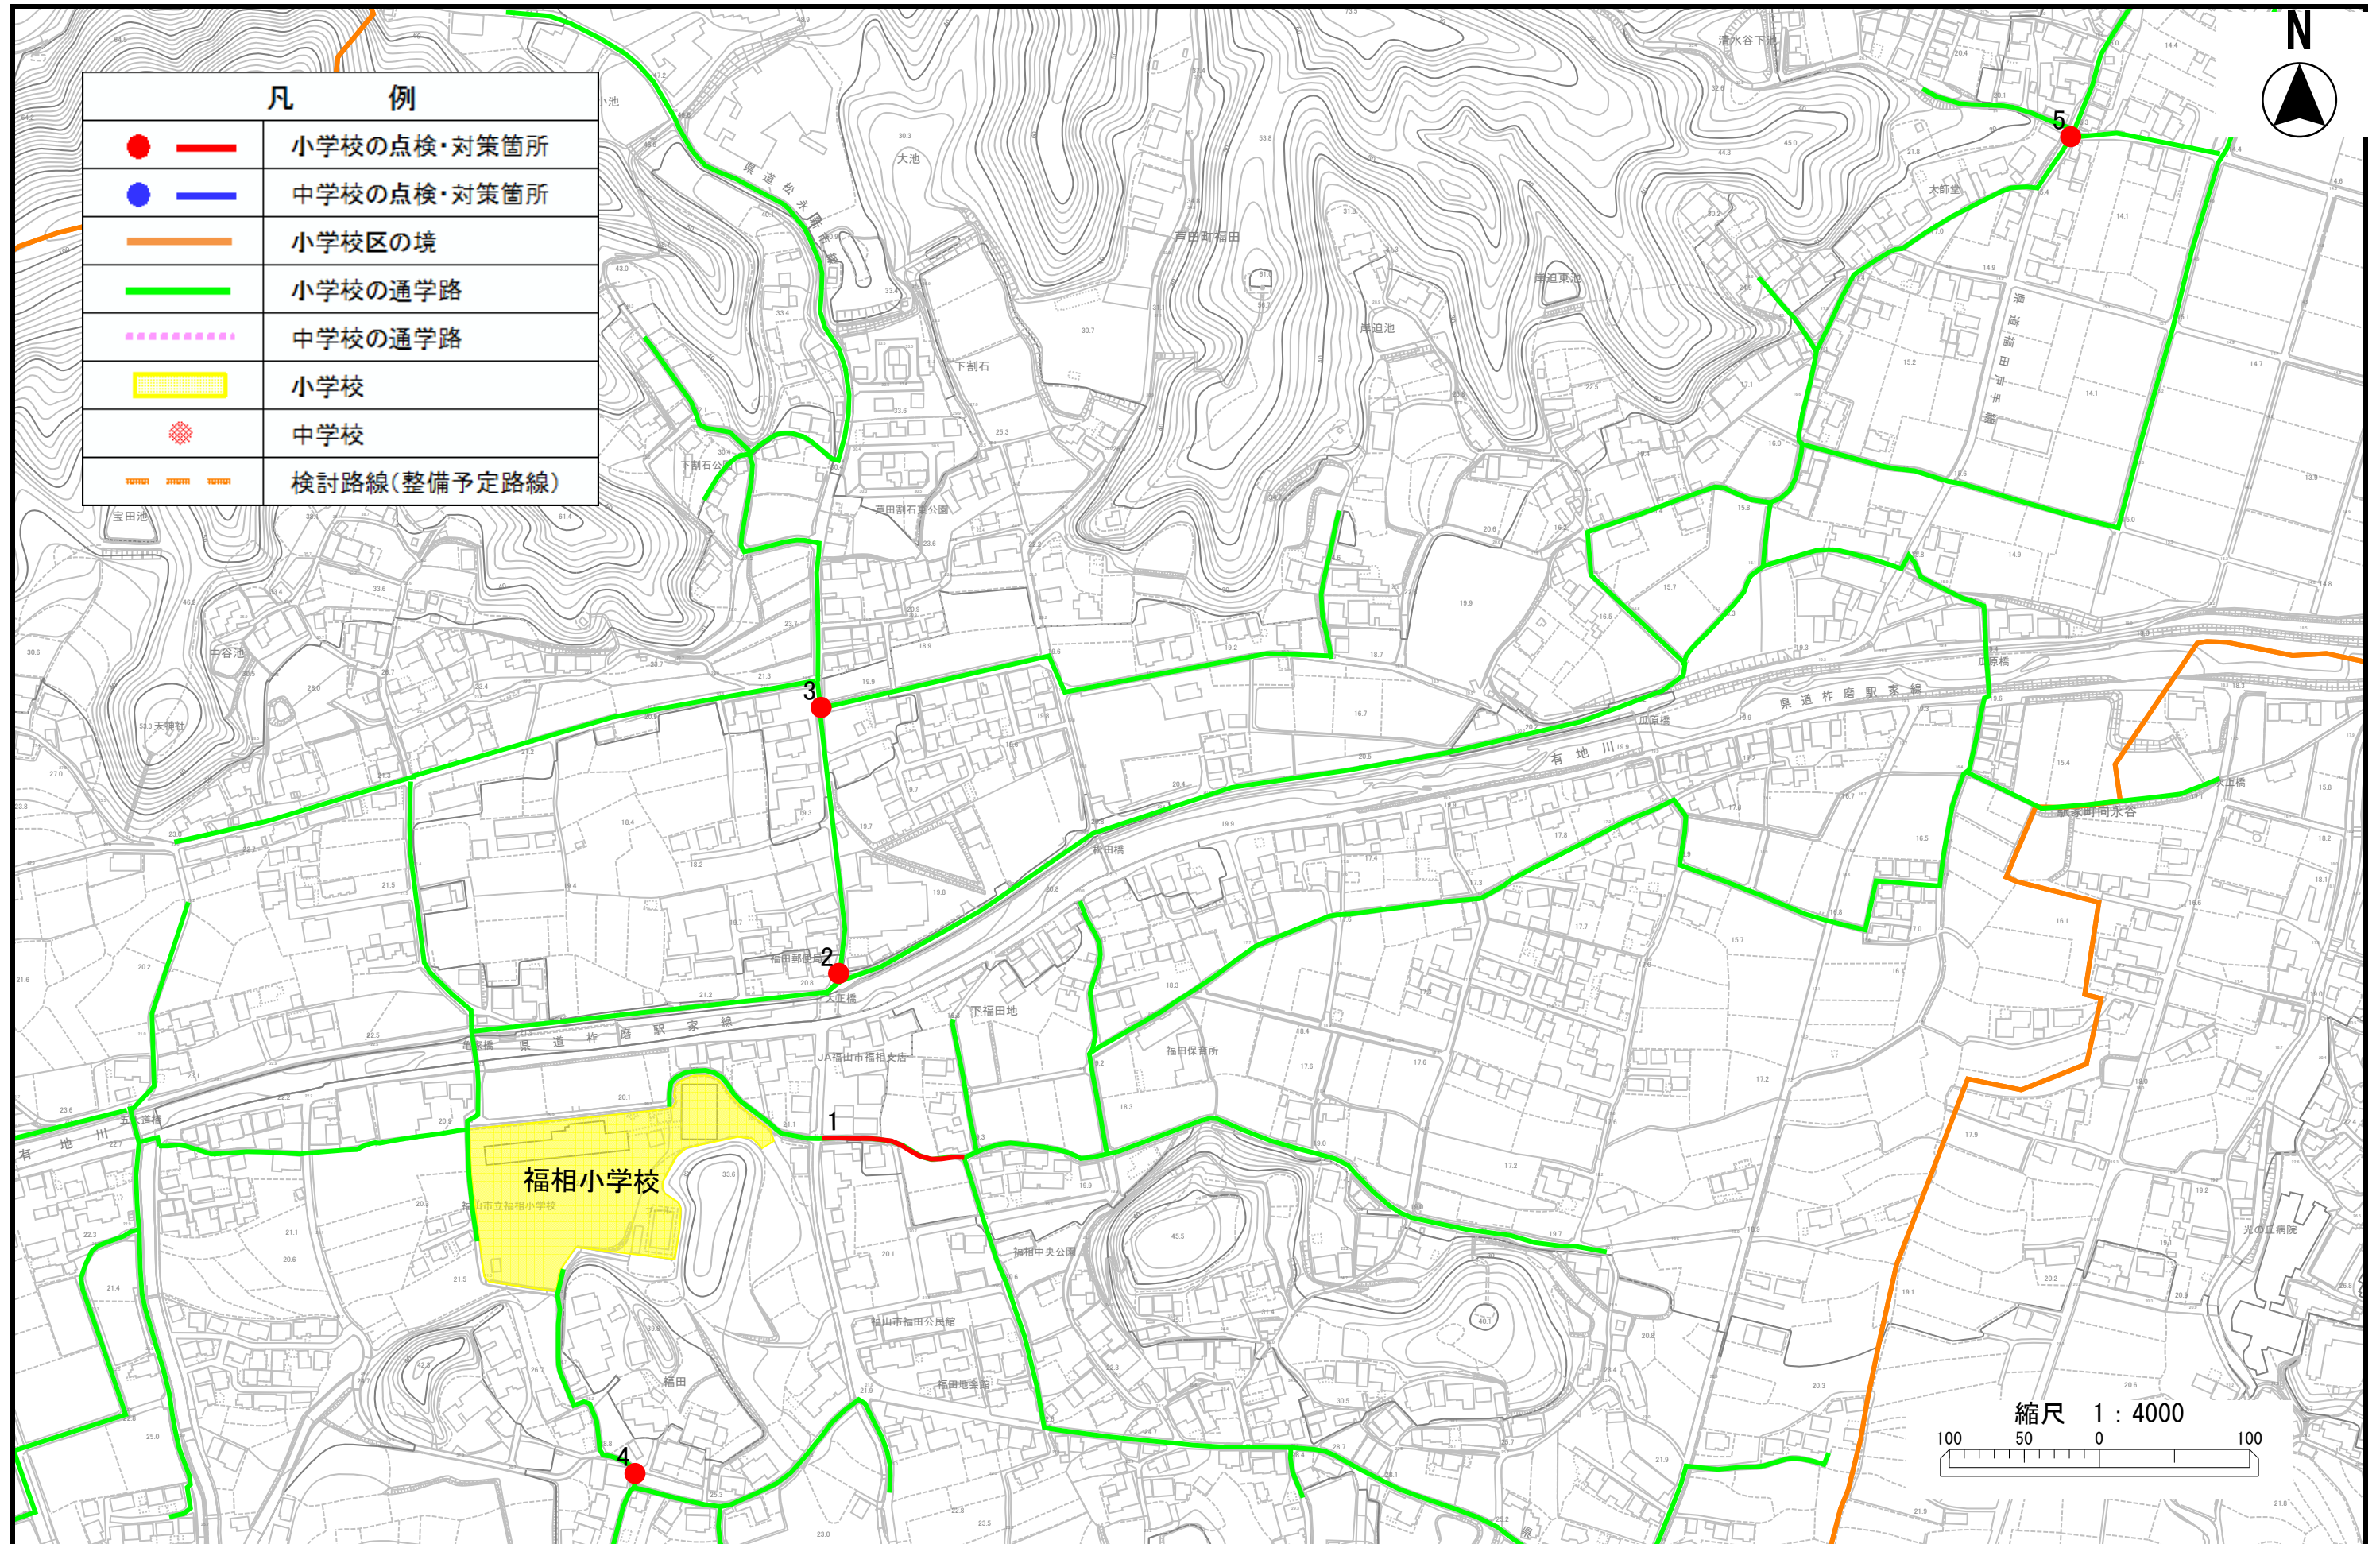
学校名	位置図 番号	通学路 点検年度	危険内容	通学路対策予定内容/できない理由	対策状況 ステータス	備考
福相	1	2024	ガードレールは設置してあるが、ガードレールが短いため、児童が溝（深い）に転落する危険がある。	【市】 路側帯カラー化（グリーンベルト） 外側線の修復	対策内容決定	
福相	2	2024	横断歩道があるが、カーブになっているため、車の減速が遅く危険。横断歩道には、毎朝ボランティアがいるが、ヒヤリとすることがある。下校時には、ボランティアが不在のことが多い。	【警察】 交通監視の実施 【県】 路面標示の設置（減速） 外側線の修復	全て対応完了	
福相	3	2024	横断歩道を渡り終えた場所になっていること、溝が細く深さがあることから、転落防止の措置が必要。	【市】 転落防止柵の設置	全て対応完了	
福相	4	2024	思ったりも高さがあり危険。過去に誤って、落ちた児童がいる。	【市】 転落防止柵の設置	全て対応完了	
福相	5	2024	交差点手前がカーブになっており、見通しが悪く、車の速度も速い。横断歩道もなく、横断時の危険がある。	【県】 交差点マーク設置	検討中	【学校】 通学路であるか確認し教育委員会へ連絡。→下校時使用している。（2025.1）
