# 福相小学校①

# 福相小学校②

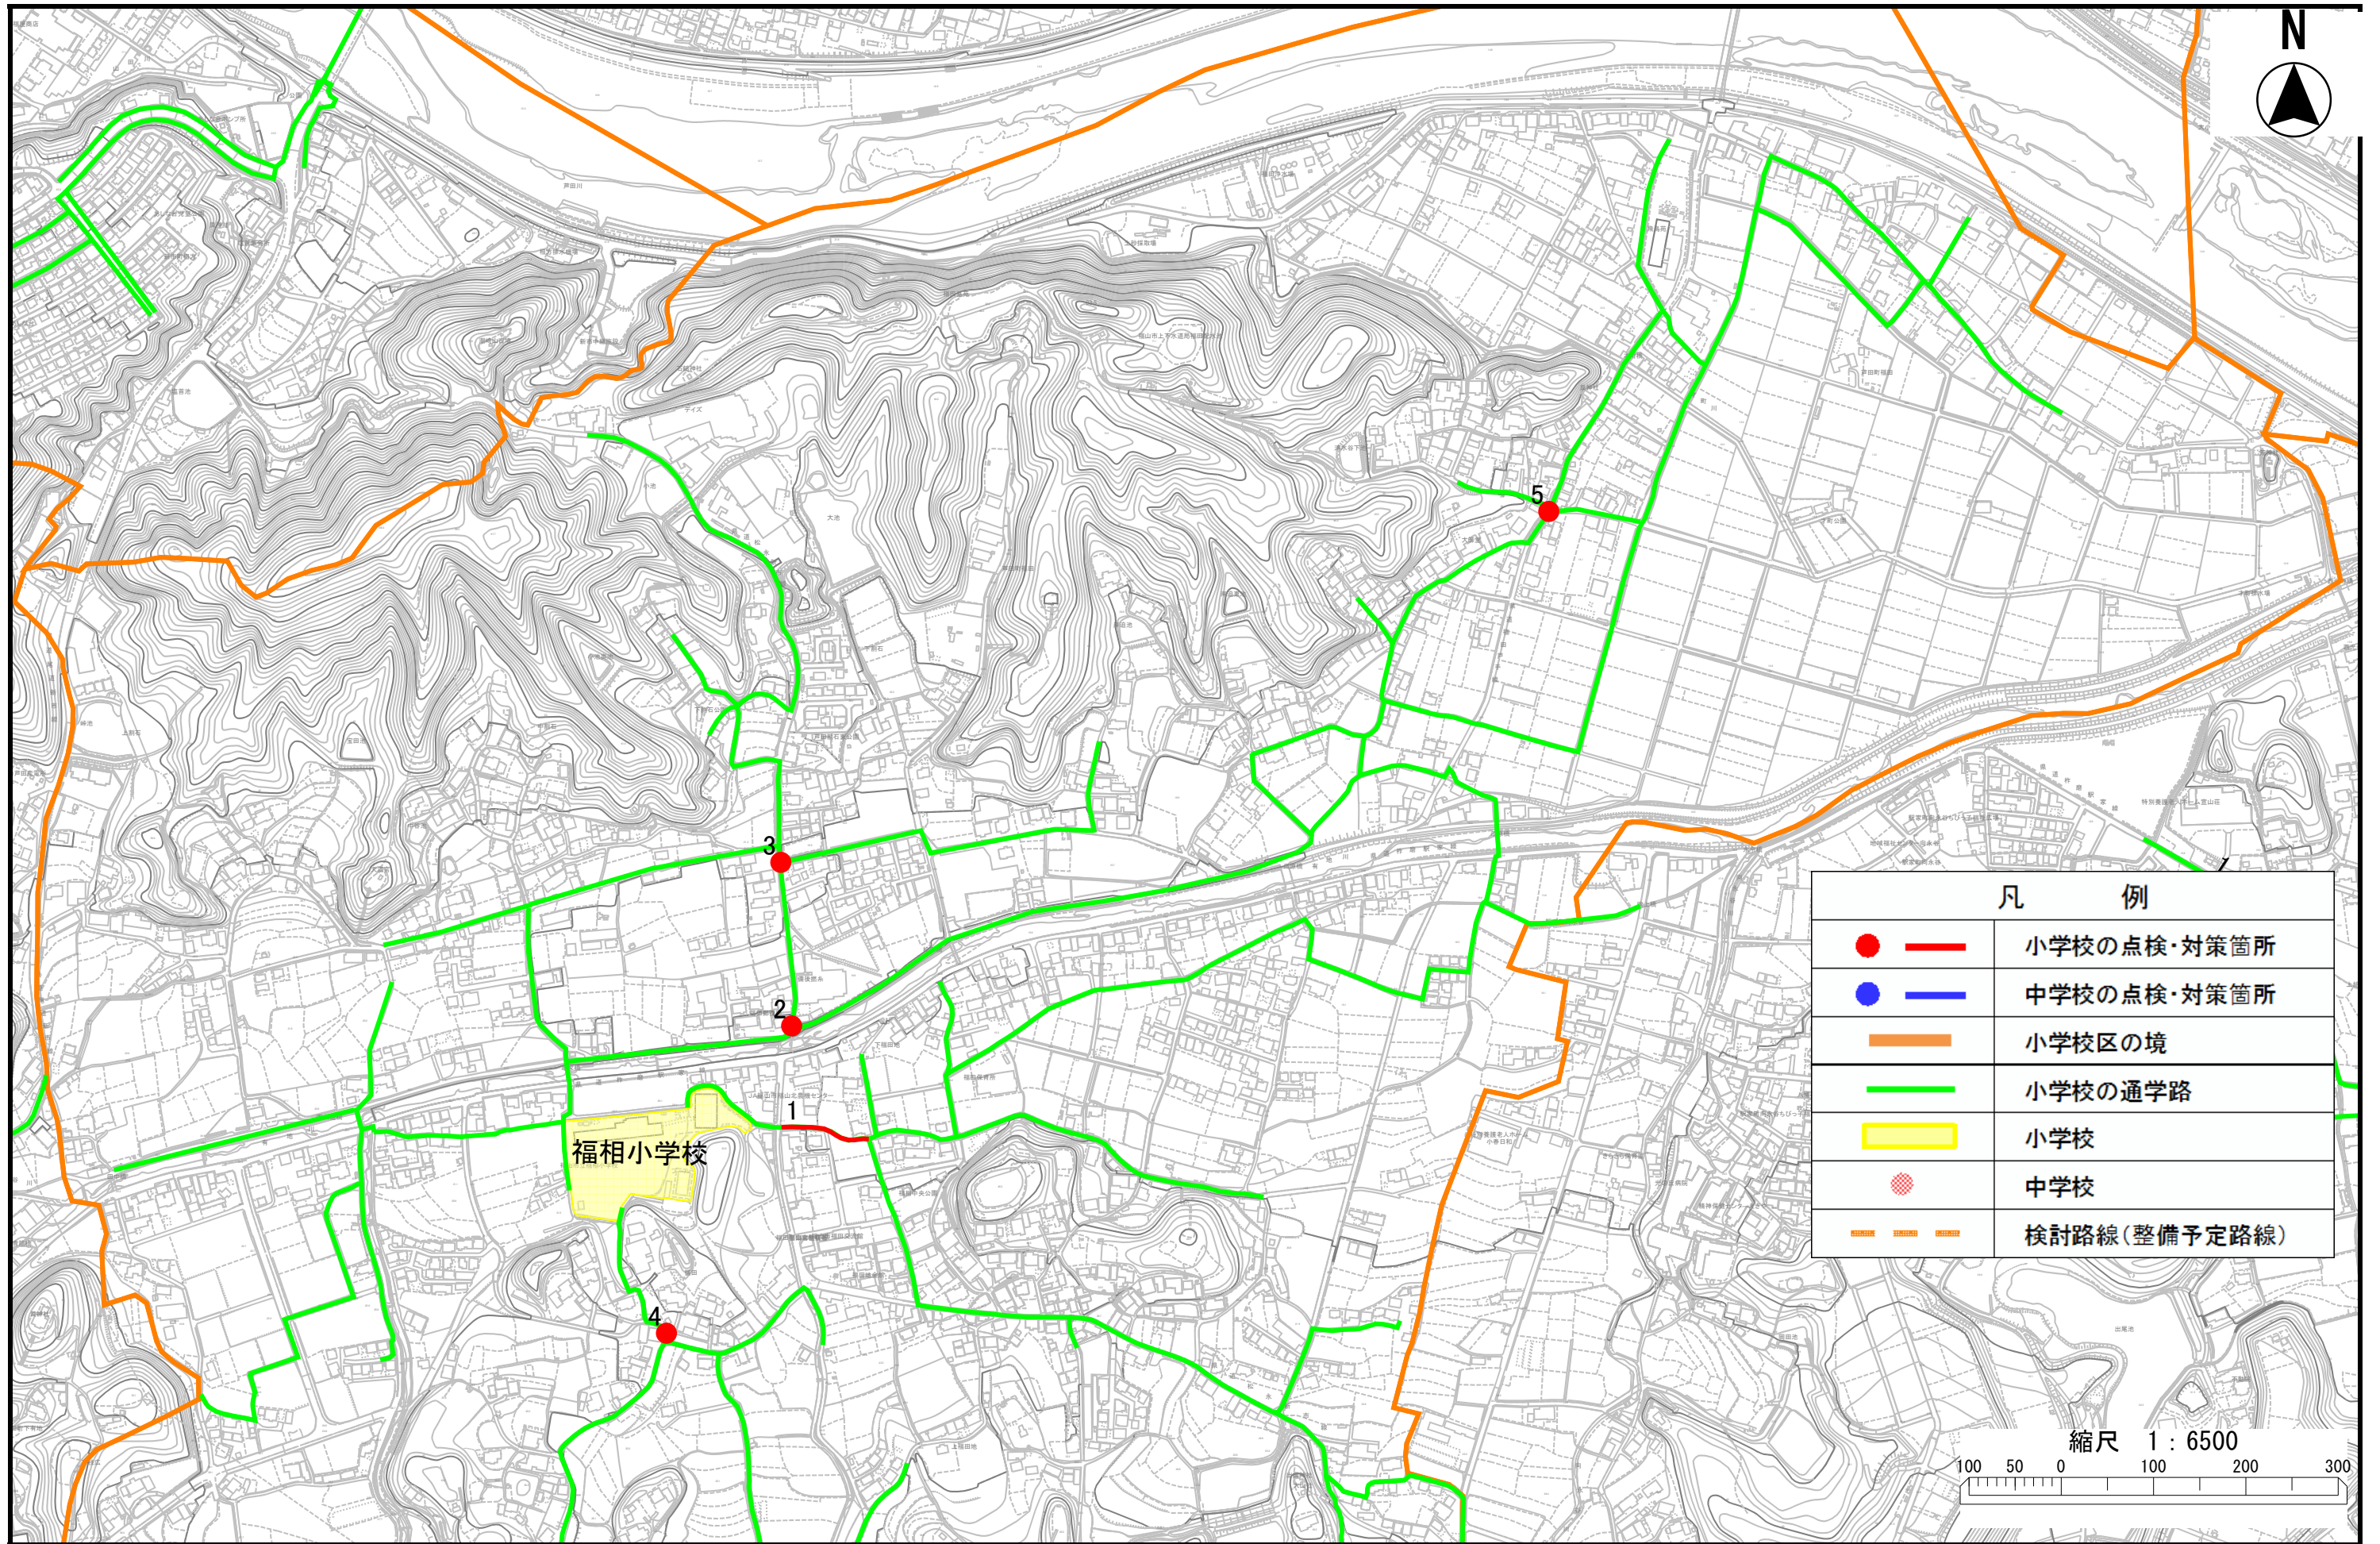
学校名	位置図 番号	通学路 点検年度	危険内容	通学路対策予定内容/できない理由	対策状況 ステータス	備考
福相	1	2024	ガードレールは設置してあるが、ガードレールが短いため、児童が溝（深い）に転落する危険がある。	【市】 路側帯カラー化（グリーンベルト） 外側線の修復	対策内容決定	
福相	2	2024	横断歩道があるが、カーブになっているため、車の減速が遅く危険。横断歩道には、毎朝ボランティアがいるが、ヒヤリとすることがある。下校時には、ボランティアが不在のことが多い。	【警察】 交通監視の実施 【県】 路面標示の設置（減速） 外側線の修復	全て対応完了	
福相	3	2024	横断歩道を渡り終えた場所になっていること、溝が細く深さがあることから、転落防止の措置が必要。	【市】 転落防止柵の設置	全て対応完了	
福相	4	2024	思ったりも高さがあり危険。過去に誤って、落ちた児童がいる。	【市】 転落防止柵の設置	全て対応完了	
福相	5	2024	交差点手前がカーブになっており、見通しが悪く、車の速度も速い。横断歩道もなく、横断時の危険がある。	【県】 交差点マーク設置	検討中	【学校】 通学路であるか確認し教育委員会へ連絡。→下校時使用している。（2025.1）
