## 第2章 伏見城跡（明治天皇伏見桃山御陵）現地立入調査

### 1. 現地立入調査

## 2. 松ノ丸の残石チェックリスト

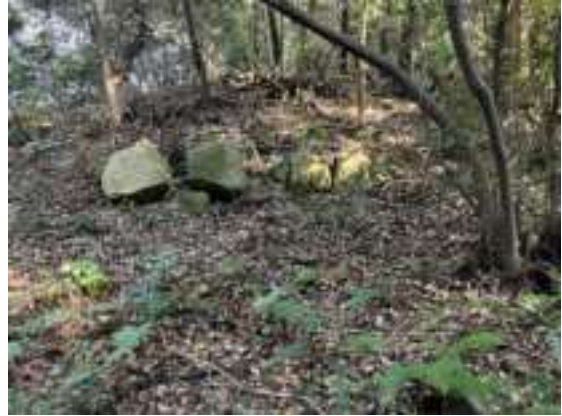
本丸に入り、更に本丸の中を北東方面に向かう。道の途中の小さな丘陵に石垣の石らしい石が初めて見える。ここが天守台跡で、丘の中ほどに、明らかに石垣の石と思われる横並びの石が4個確認できた。また、周囲にもいくつか石垣の石らしき石が転がっていた。横並びの石は、いくらか外されかけたような状態でそれぞれ傾いていたが、その石のすぐ下に更に石が埋まっていたので、これらの石は元の場所から外されて転がっているのではなく、そもそもこの位置に石垣があったままの可能性が高いと思われた。石垣の残石の周囲には裏込め石と思われる拳大の石や、それより小さい石が散乱しているのが見られた。松ノ丸の調査が主なので写真だけ撮って先を行く。

③向こうに見える天守台跡地

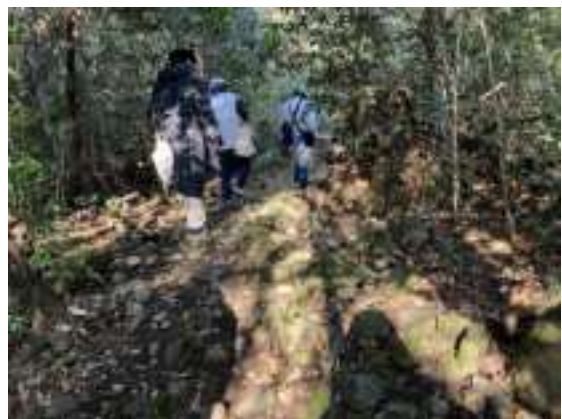
松ノ丸の道の途中で倒木の根とその側に裏込め石が散乱しているポイント

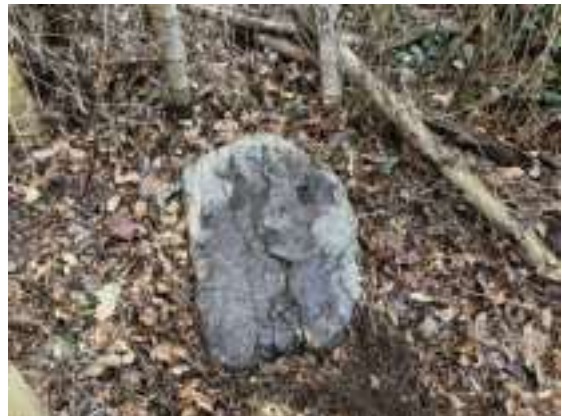
松ノ丸の残石 火災痕か表面がひび割れている

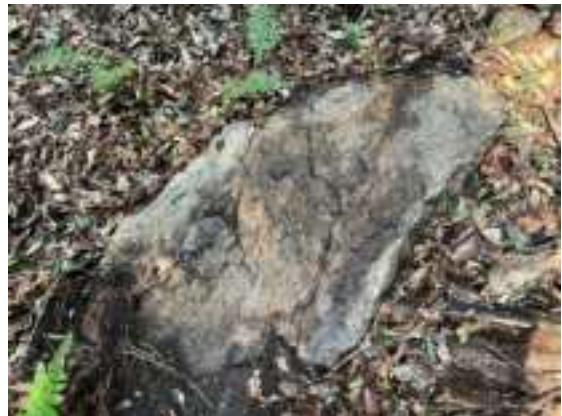
出丸への土橋を松ノ丸側に戻り、そこから、松ノ丸から本丸への土橋の南西側に寄って石垣を見る。これが土橋の西側にあたる。石垣は3～4段分見えており、その下は土に埋もれている。崖下には比較的大きめの石があちこちに転がっており、その中の一つの表面には、割れやはじけたような跡があるので、伏見城の戦いの際の焼けた石の可能性もあった。ただ、ここの土橋の石の積み方が芋（芋目地のように石の継ぎ目がまっすぐ通っている積み方という意味）」になっているので崩れやすく、穴太衆のような高い石垣を堅牢に積む専門の石工集団によるものでは無いのではないか、との話が出たので、城が破却された後に成立した堀内村の村人が、郭の中を通りやすいように、残った

⑤焼けた石と思われる表面

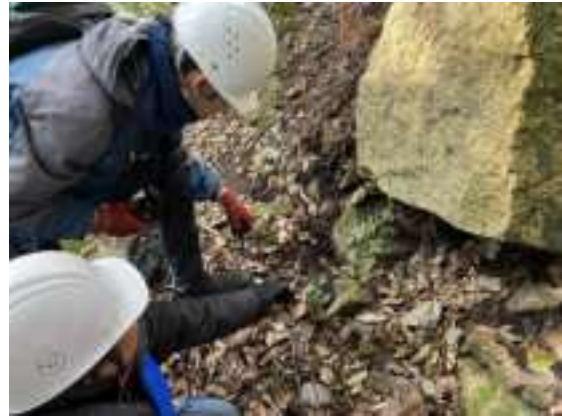
⑥見えている石の下にも石が埋まっている

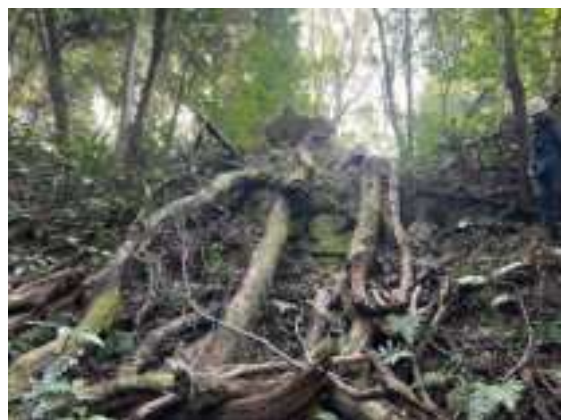
昨日と同じルートで御料地に入る。空堀を北上し、二の丸へ上がり、二ノ丸から本丸に渡らず、そのまま道を北にまた空堀に降りて、二ノ丸と本丸を東西に渡る土橋を北側から見る (②)。倒木で覆われているが、その隙間から土橋の石垣が見える。この土橋の石垣が、もし第三章 1)-2 の内閣文庫の縄張にも見られる土橋であるなら、秀吉築城期からある土橋の可能性もある。

②土橋の石垣

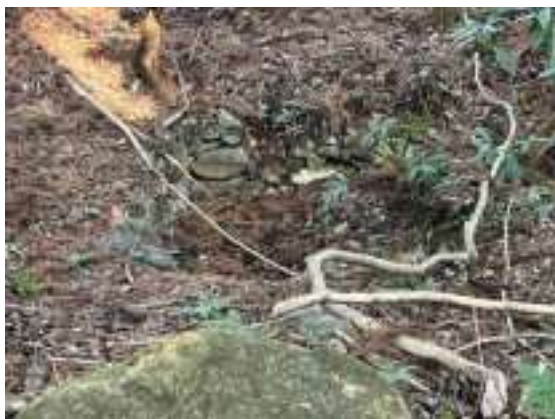
金明水ポイント（③）を右に曲がり、東方向へ進む。この東西の道は比較的広く、杉木立の中を通っている。進行方向の左側（北側）にまた井戸跡が見える。これが銀明水（④）だが、四角く石を積んで作った穴はあっても水は見え、ほぼ土や落ち葉で埋まっているように見えた。金明水と同じく、周囲に井戸の建屋があったような遺構は見られない。北側の木立の向こうは伏見桃山城運動公園で、野球場やグラウンド等がある。木立の隙間に見えている屋根は、昨日旧キャスルランドの模擬天守へ行く途中に通った、野球場そばのトイレ等の屋根だと思われる。

④銀明水井戸 落ち葉等で埋まっている

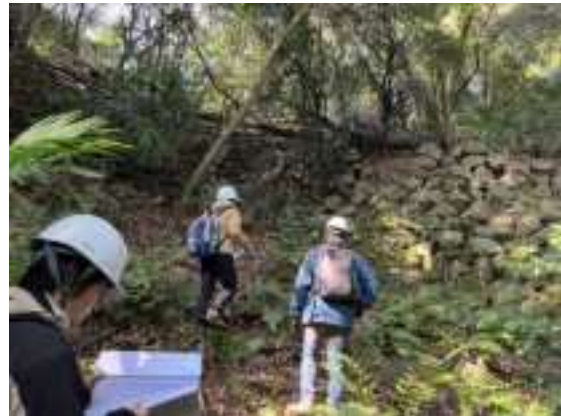
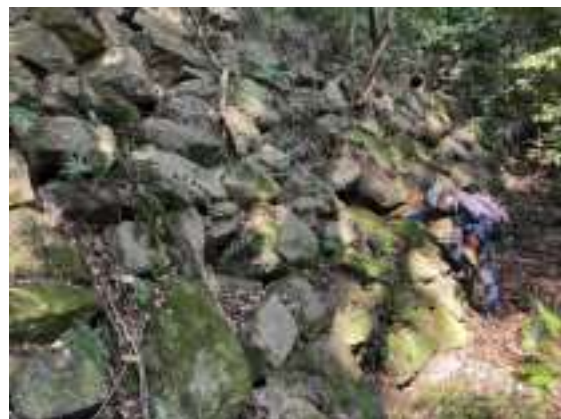
2日目の午後は14時までで終了と決められていて、時間も短いので、まだ全く入ってなかった別の郭を見る事にする。明治天皇伏見桃山陵の広場から大階段の途中を東側に入って、増田右衛門尉郭の石垣を見る(①)。ここは比較的良く石垣が残っている部分だが、乱積みで、積み方は荒いように思われた。同じ道をまた大階段まで戻る。

①増田右衛門尉郭南側の石垣

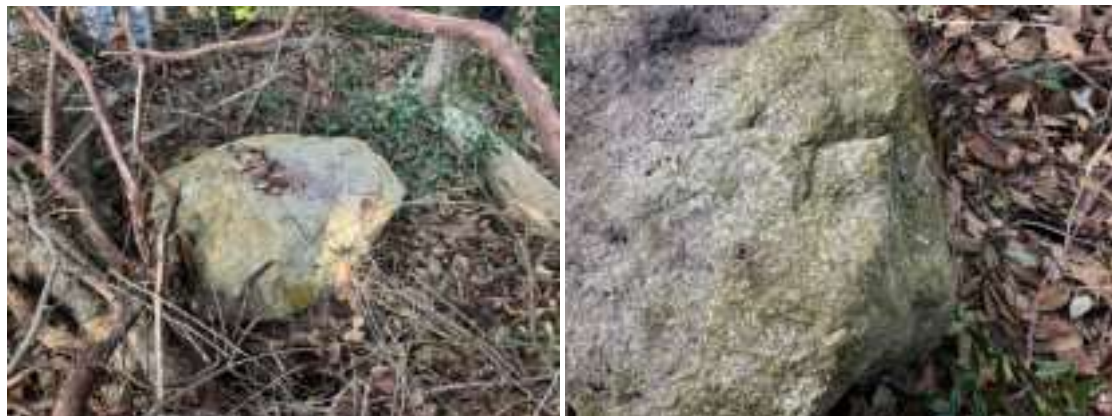
| 松ノ丸 | 北東角 | ⑤ / (図 87-14) |

| 松ノ丸 | 北東角 | ⑤ / (図 87-14) |
|---|---|---|
| 備 考 | 半分以上埋まっている。花崗岩。 | |

⑤の石は半分土に埋まっており、竹の枯れ枝がかぶさっていたので写真を撮るだけでそれ以上観察しなかった。上面が比較的平らだったら礎石として使える石だったかもしれない。調査は、目印になるものが殆どない藪の中で、枯れ枝に埋もれた石を点々と見つけていく状態なので、全容が把握しにくいものだった。

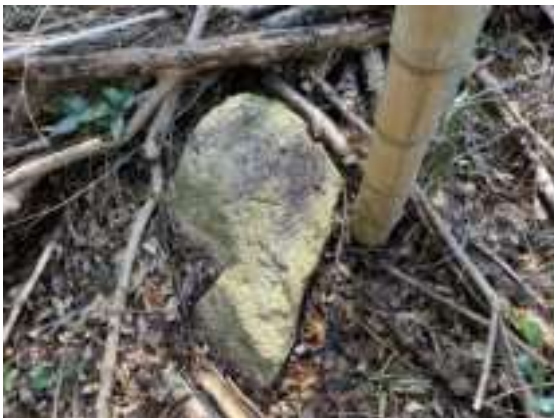
| 松ノ丸 | 北東角 | ㊸ / (図 87-4) |

| 備 考 | 石の性質かもしれないが、割れ肌のようなひび割れが多数あり、火災痕の可能性もある。割れが無ければ上面は比較的平らなので礎石の可能性有り。 | |

㊮は上面が比較的平らだが、割れ肌のように割れ、凸凹していてもろくなっているようだった。割れてなければ礎石に使われていた石の可能性はある。割れは火災痕の可能性もあるかもしれない。

この礎石として使えるかどうかのチェックは、いくら残石を測って建物の位置を推定しても、その石が、ただ石垣から外されて転がっている石か、それとも、礎石として当初の建物の為に据えられている石かで、全く意味が異なってくるので、今回特に実施した。また、焼けた石があるかどうかもチェックしたが、殆ど見られないように思えた。ただ、㊮の石だけ、比較的上面が平らなのに割れ肌のように割れていたのは、石の種類にもよるのかもしれないが、火事で焼けた火災痕の可能性もあると思われた。

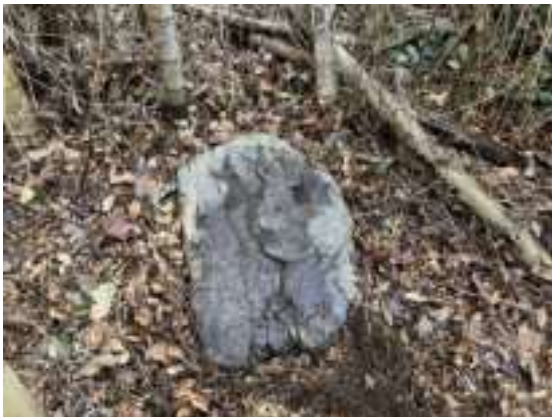
| 松ノ丸 | 北東角 | ◎ / (新1) |

| 備 考 | 大きな割れ目があるが、過去の火災の為かどうかは不明 | |

㊯は大阪歴史学会の松の丸の東隅の調査の写真には無い石だと思われる。大きなヒビが入っており三角形で、礎石に使われていた石かどうかは不明。
