2016年度(平成28年度)福山市通学路合同点検実施箇所一覧表及び箇所図

桜丘小学校

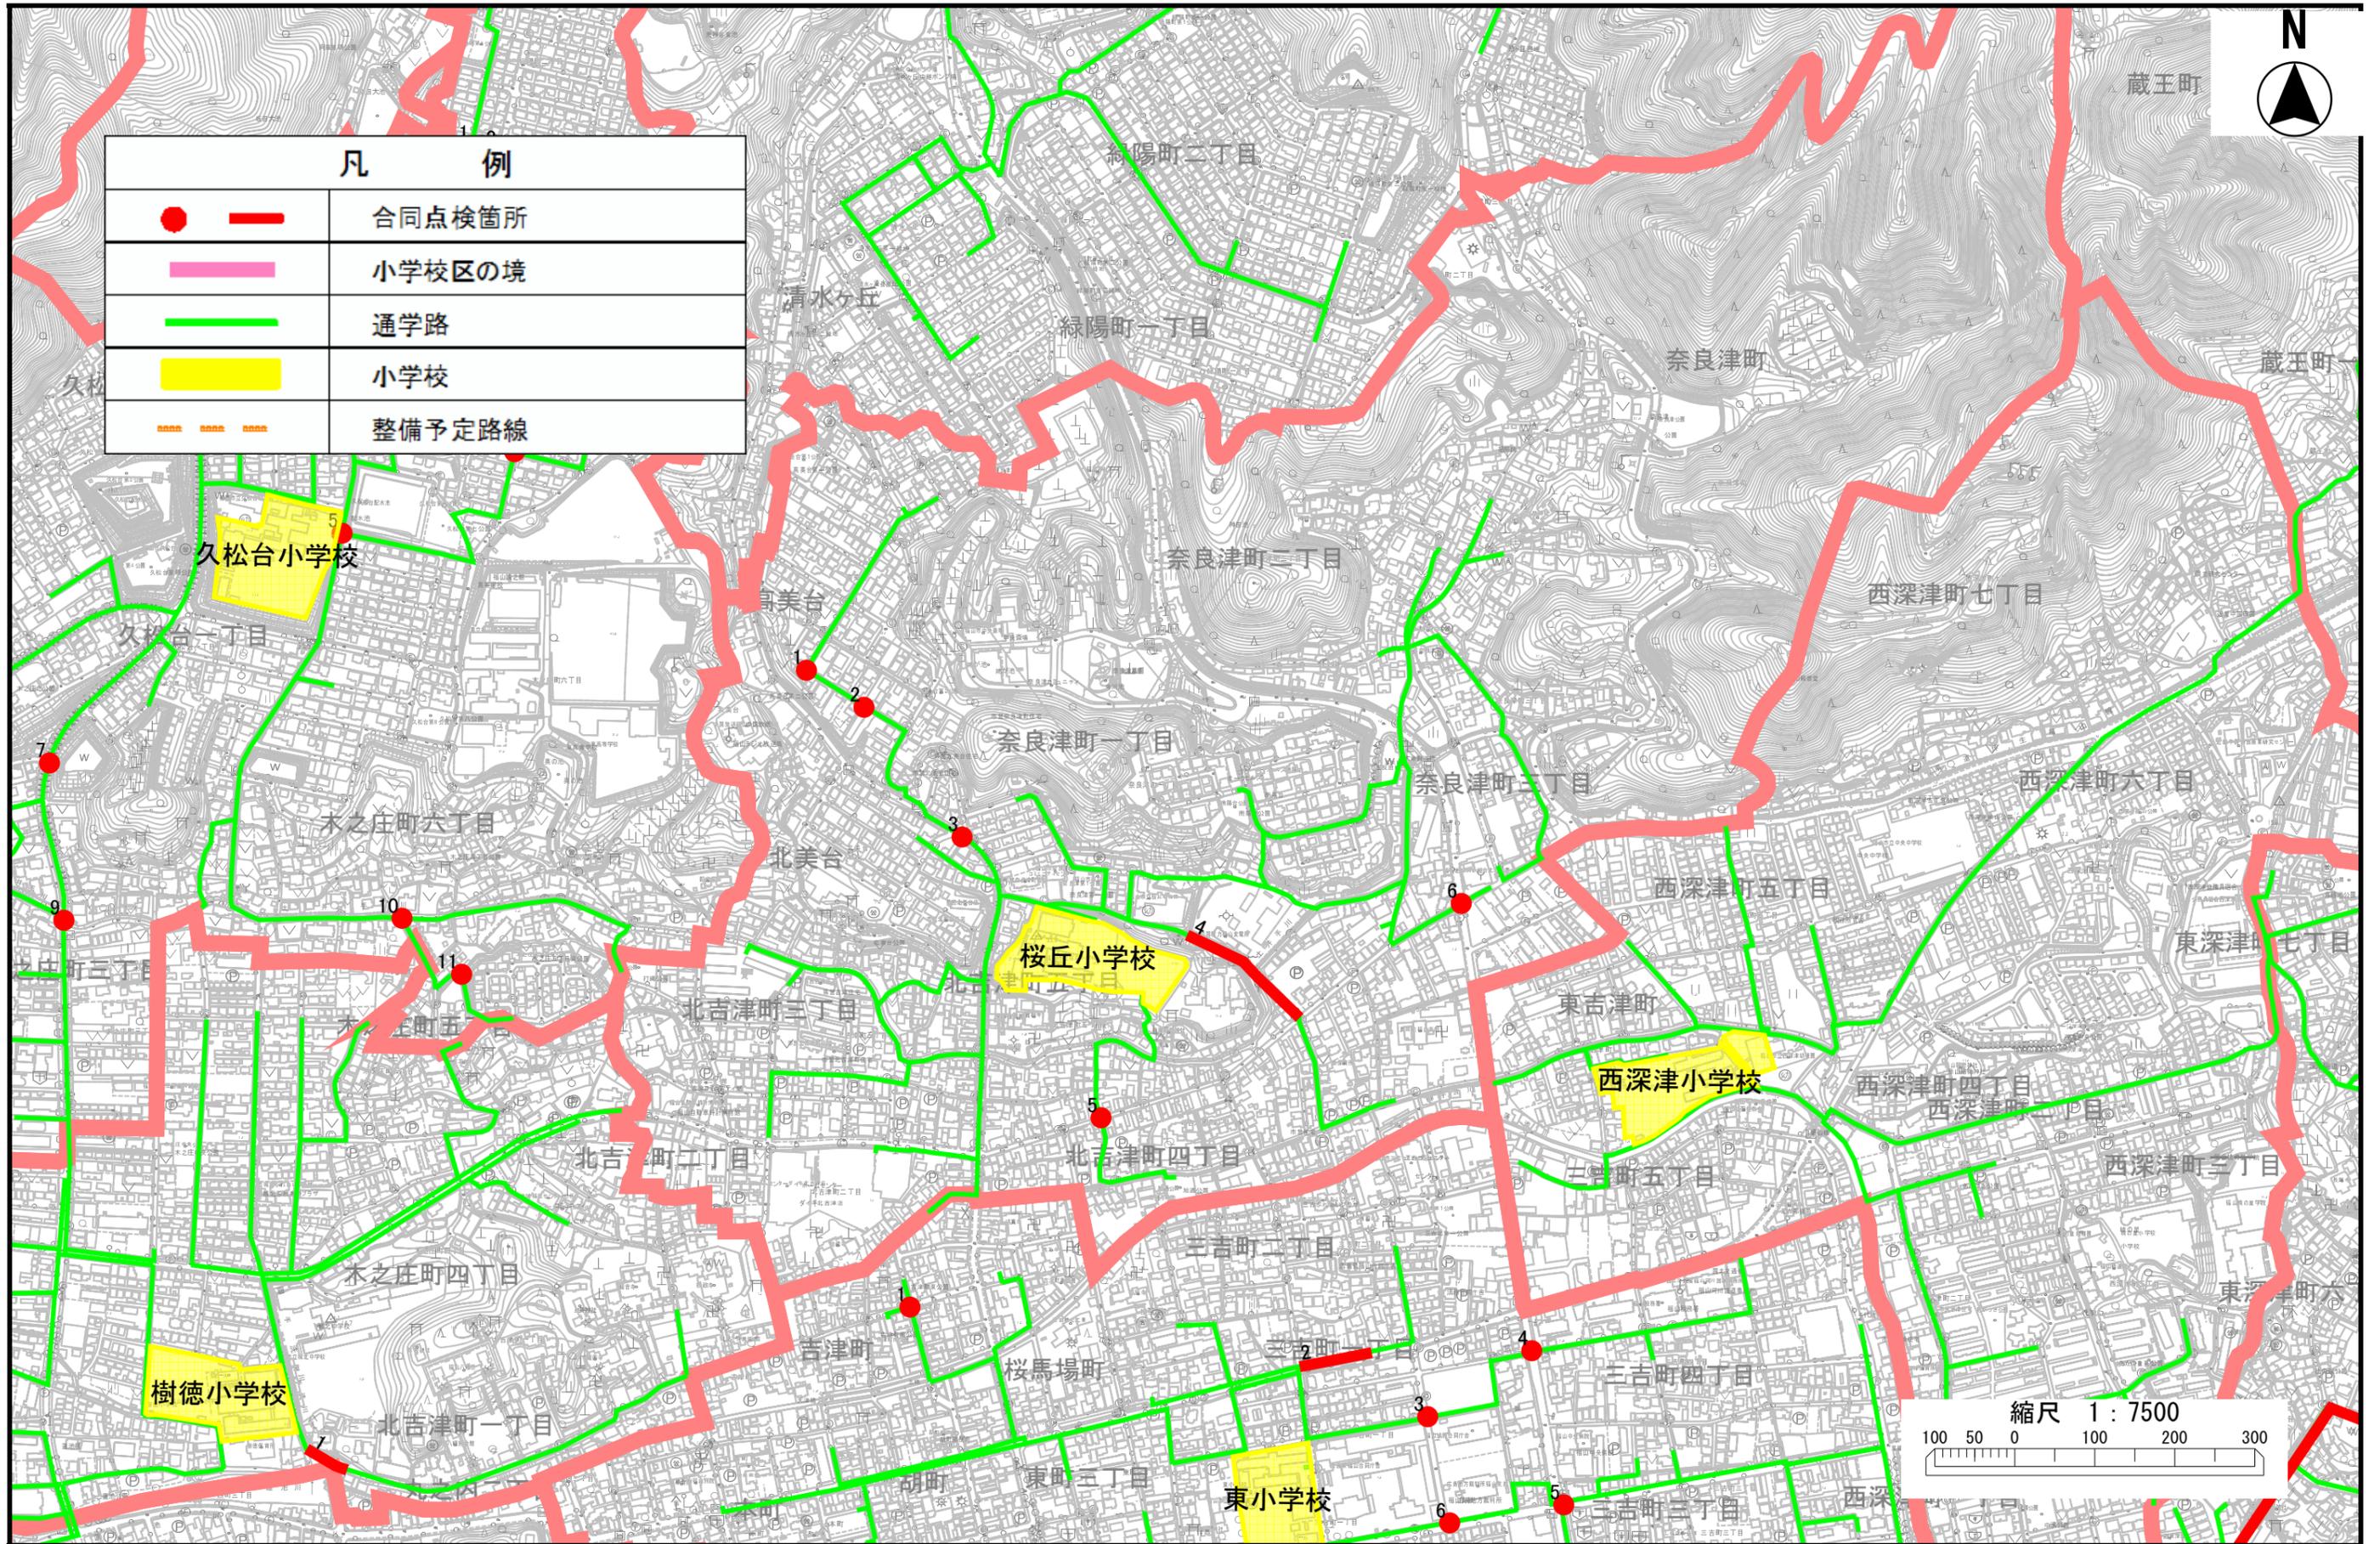
地図番号	学校名	危険内容	事業主体・対策内容	実施済	備考
1	桜丘	道路が90度に曲がっているため下から上がってくる車の確認が難しい。	【学校・地域等】 児童の交通安全指導 【市】 外側線の設置	○	
2	桜丘	道路に割れ目やくぼみがあり危険である。	【市】 舗装修繕	○	舗装を打ち換え、それに伴い、路肩拡幅のための外側線新設
3	桜丘	横断箇所の道路標示が無く危険を感じる。	【警察】 横断歩道の引き直し 【学校・地域等】 足型マークの設置	○	
4	桜丘	路側帯の白線が消えており危険である。	【市】 路側帯のグリーンベルト化 【警察】 横断歩道の設置	○	
5	桜丘	児童が通学路として横断する場所に表示がないため危険である。	【市】 区画線の引き直し	○	※2014年度(平成26年度)からの継続

6	桜丘	交通量が多く、歩行空間が狭い。	【県】着手中 交差点内の区画線(導流线)の設置 交差点改良、歩道の設置	国道313号 ※2014年度(平成26年度)からの 継続
---	----	-----------------	---	------------------------------------
