福山市伊勢丘五丁目外6か町地内

樹木伐採業務委託（東エリア）実施設計書

樹木点検票

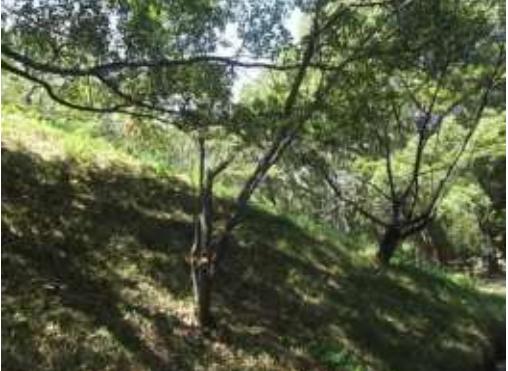
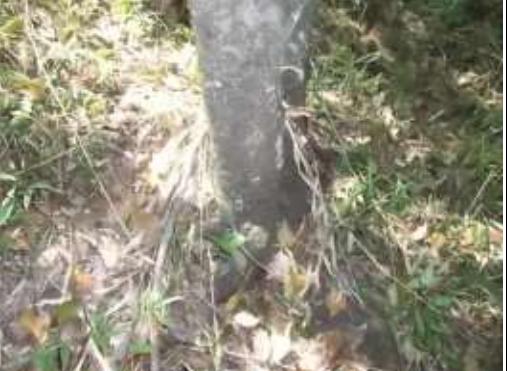
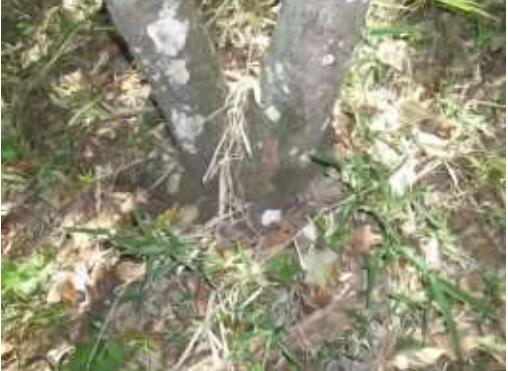
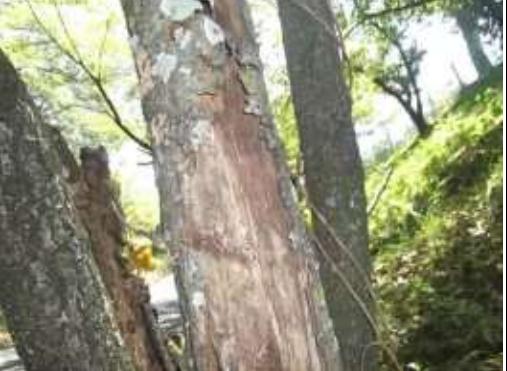
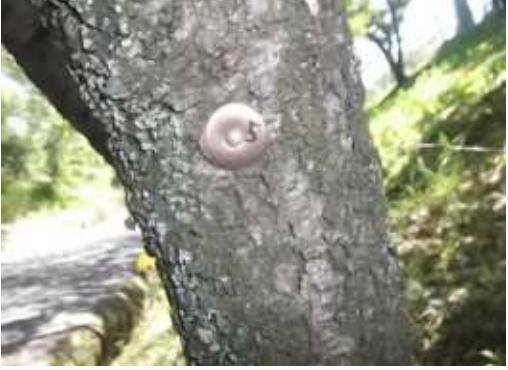
公園名	12_伊勢丘公園	樹木番号		5	
1

点検日		2025/8/6		点検樹木数 (高木 (3m以上))		健全なものを含む		41	本
点検者名	原田		保名						
チェック項目	枝		幹・地際部				全体		
枯れ枝・ぶら下がり枝がある	腐朽している	キノコが発生している	虫糞・樹液がある	虫糞・樹液がある	空洞や腐朽がある	キノコが発生している	ルートカラーガない	揺れがある	不自然に傾斜している
調査結果(樹木番号を記入)	2 3 4 5	2				1			5

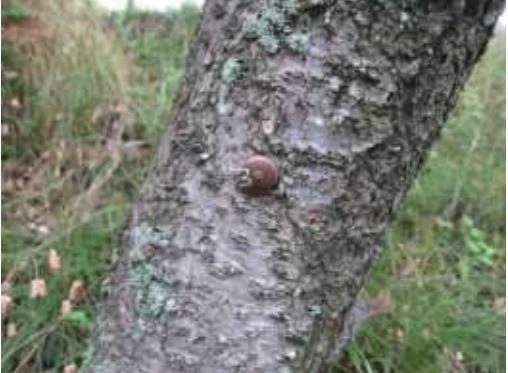
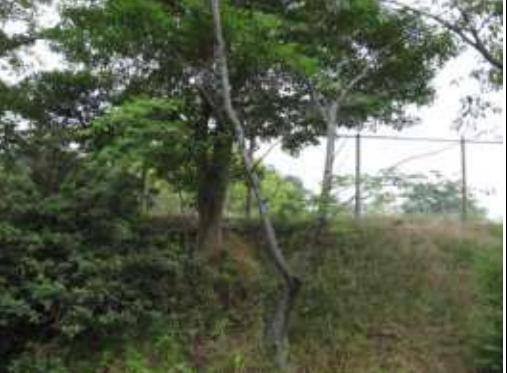
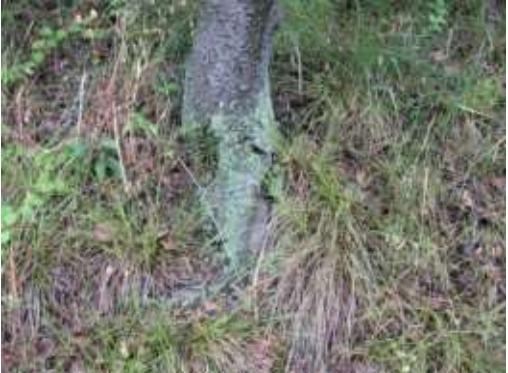
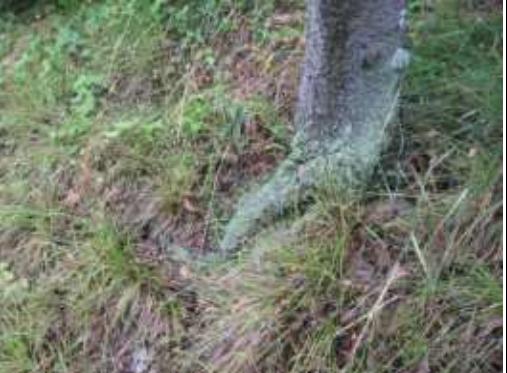
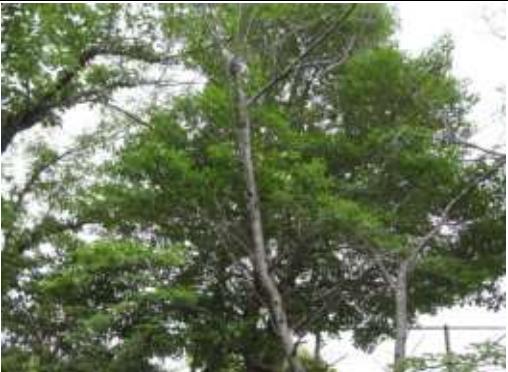
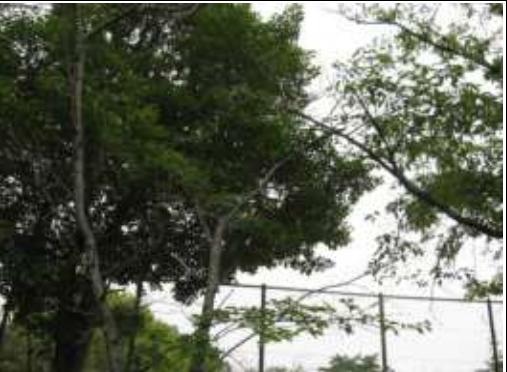
公園名	331_松井公園	樹木番号		3	
1

点検日		2025/6/18		点検樹木数 (高木 (3m以上))		健全なものを含む		18	本		
点検者名	佐藤										
チェック項目	枝		幹・地際部				全体				
	枯れ枝・ぶら下がり枝がある	腐朽している	キノコが発生している	虫糞・樹液がある	虫糞・樹液がある	空洞や腐朽がある	キノコが発生している	ルートカラーガない	揺れがある	不自然に傾斜している	
調査結果(樹木番号を記入)	3					1 2			3

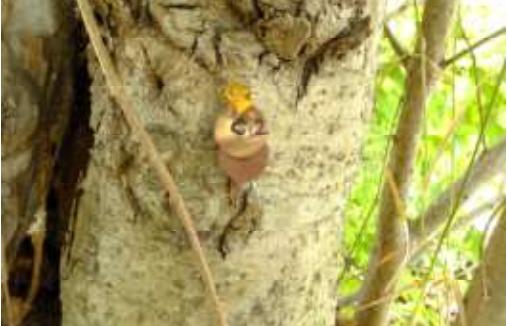
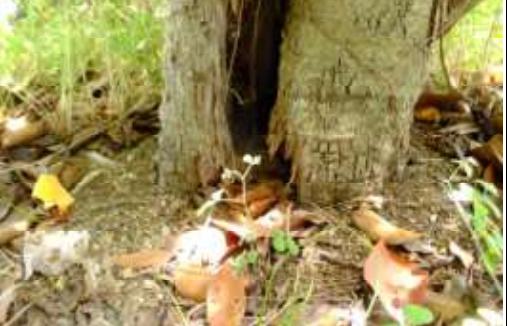
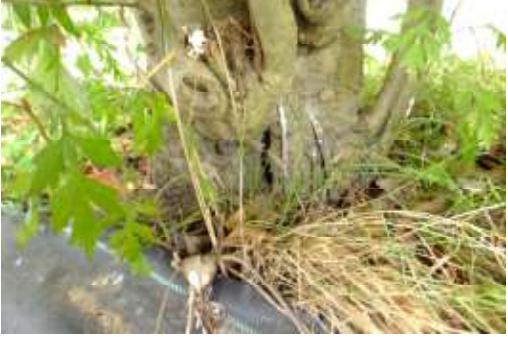
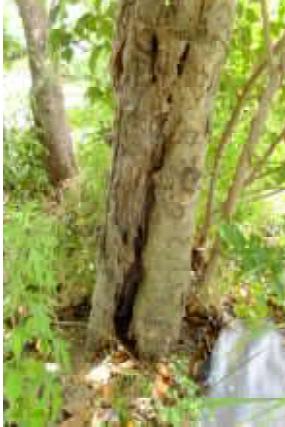
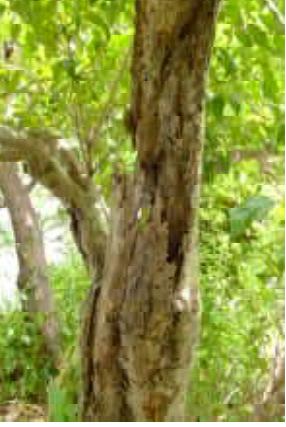
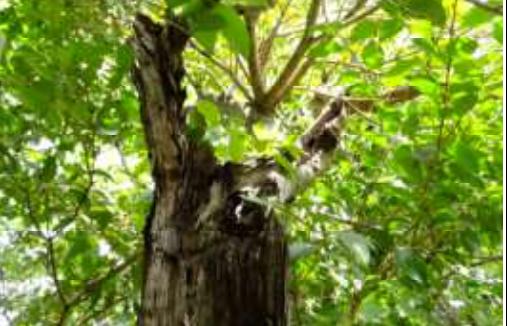
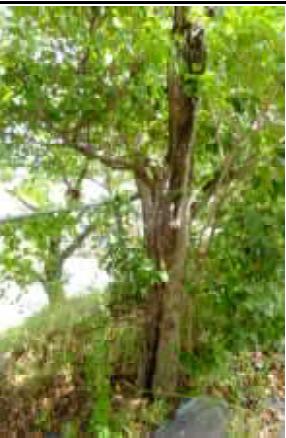
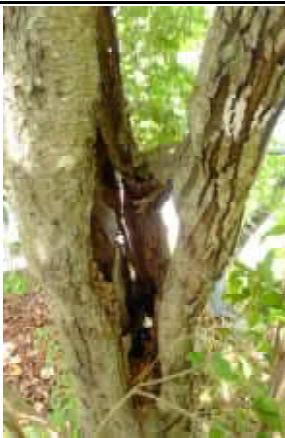
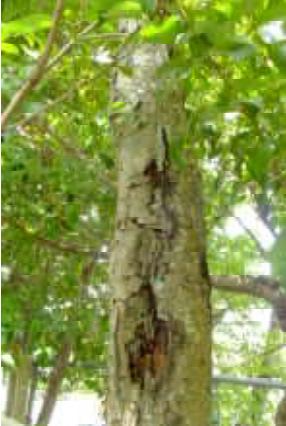
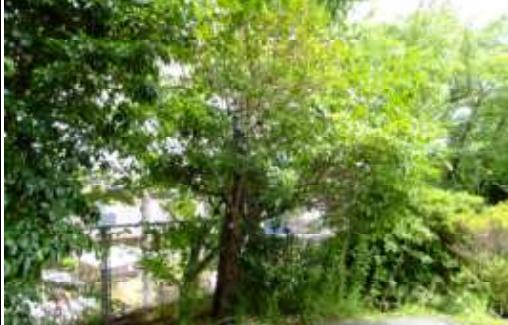
公園名	457_朝日丘中央公 樹木番号		12	
1

樹木情報	樹木番号	樹高(m)	幹周(cm)	特記事項
	1	8	160	
	2	8	170	
	3	8	195	
	4	8	155	
	5	8	130	
	6	8.5	170	根が浮いている
	7	9	280	
	8	10	250	
	9	6	110	
	10	8	170	
	11	10	140	
	12	3	70	枯れがひどい
	13	7	135 + 75	根が浮いている
	14	7	170	
	15	7	155	
	16	7	180	
	17	8	230	
	18	4.5	65	⑦テープを外した
	19	6	185	②テープを外した
	20	6	190

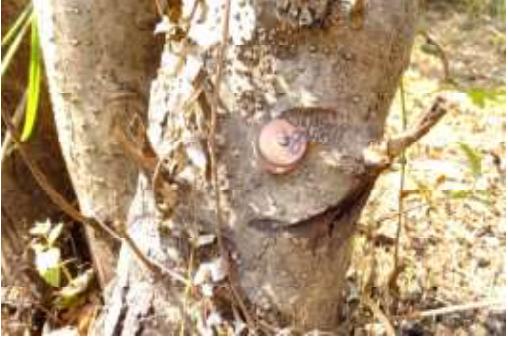
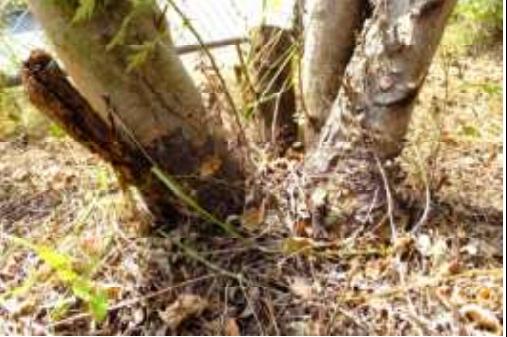
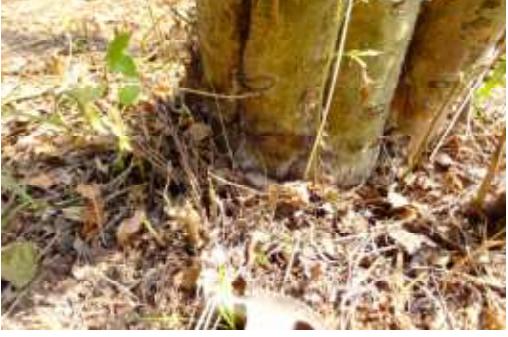
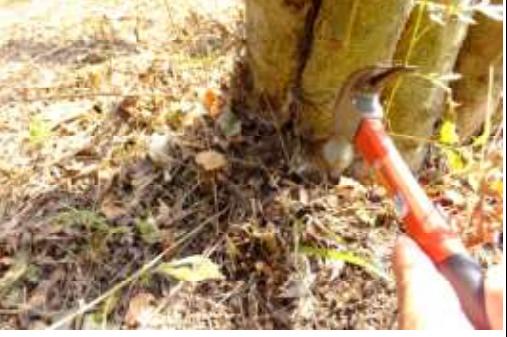
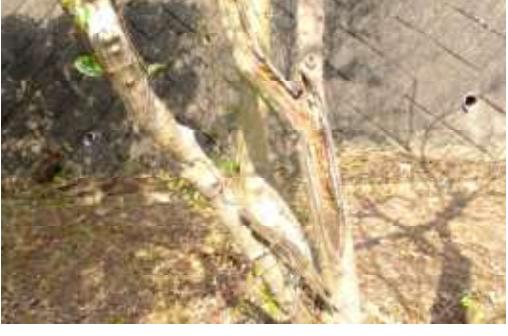
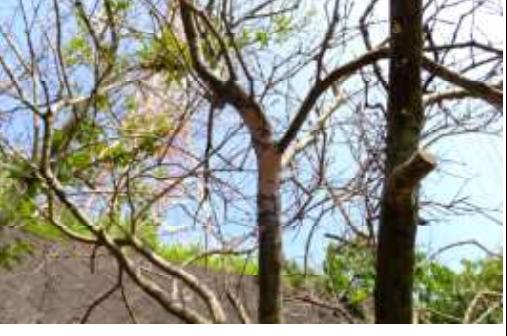
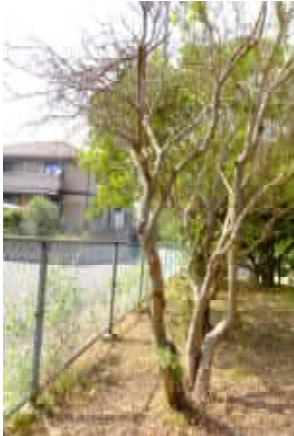
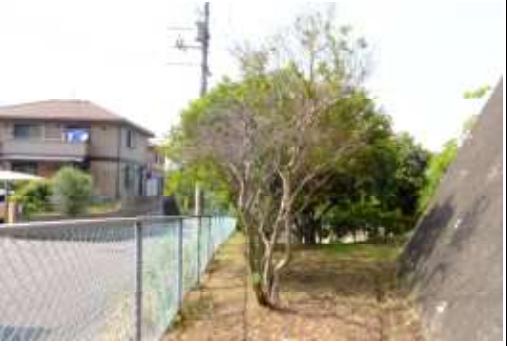
公園名	465_平成台東公園樹木番号		8
1

樹 木 情 報	樹木番号	樹高(m)	幹周(cm)	特記事項
	1	8	145	①テープを外した
	2	4	55	皮が剥がれている
	3	7	100	
	4	7.5	100	コケ？全般的に表面が黄色い
	5	7.5	120	
	6	6.5	130	
	7	6.5	140	根がむき出しである
	8	3.5	120	⑯テープを外した
