災害に強い森づくり事業の実績
2022年度（令和4年度）～2024年度（令和6年度）

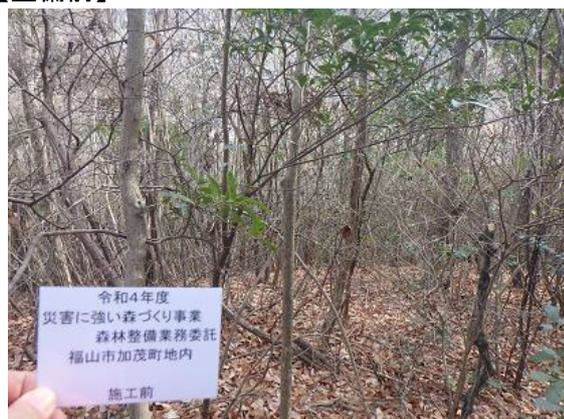
【整備前】

| 項目 | 森林内の状況 |
|---|--|
| 樹木 | ・樹高10m程度、胸高直径10～20cm程度の樹木が密集し、樹冠が塞がっている。 ・尾根付近は落葉広葉樹が多く光条件はよい。麓付近はカシが多く生え、暗い。 ・不良木や枯損木、枯れ松による倒木が多く見受けられ、山の麓に竹林が密生している。 |
| 表土 | ・地表の露出が見られ、表土が雨に流れやすい状況にある。 |

- ①森林の除伐（8cm以下）、不良木、枯損木の伐採、倒木処理
- ②樹高10m程度であり、成長がよい木を残すことを基本に樹間2.5m～3.0m程度で間伐
→伐採本数 1,144本、間伐率 32.6%
- ③竹林の伐採（1,263本）、樹木粉碎機によるチップ化

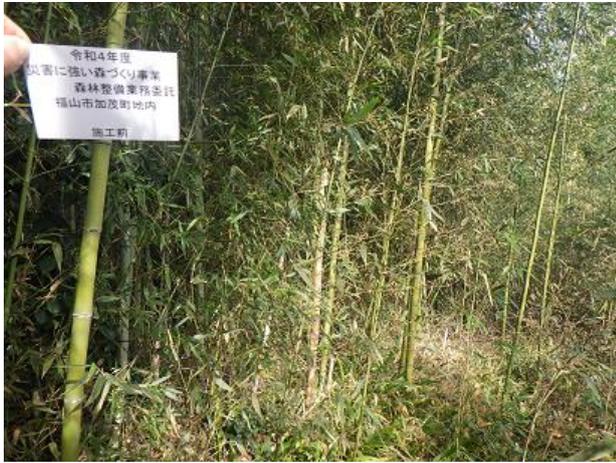
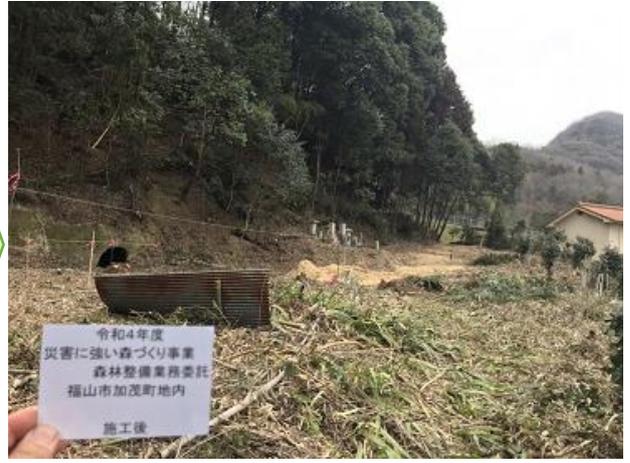
▲竹林の伐採

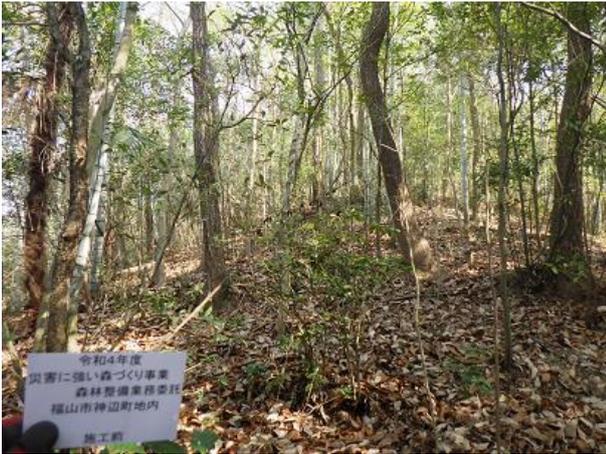
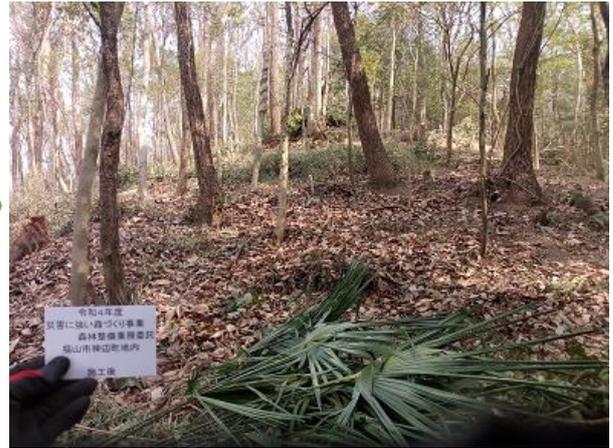
| 項目 | 森林内の状況 |
|---|---|
| 樹木 | <ul style="list-style-type: none"> ・樹高10m程度、クヌギは胸高直径20cm程度で大木もある程度ある。 ・クヌギは枯損木が見受けられ、倒木により立木の成長を阻害している状況がある。 ・尾根付近は水分も少なく樹高も低い。光条件はよい。 ・山の麓に竹林が密生している場所がある。 |
| 表土 | ・下層植生が少なく地表の露出が見られ、表土が雨に流れやすい場所が見られる。 |

- ①森林の除伐（8cm以下）、不良木、枯損木の伐採、倒木処理
- ②樹高12m～15m程度で、成長がよい落葉広葉樹を残すことを基本に樹間を2.5m～3.5m程度として、競合した樹木を伐採。
→伐採本数 343本、間伐率 19.7%
- ③尾根付近は、山全体に光が当たるように多く伐採して光環境を改善。
- ④樹木がない場所は、8cm以下も残すようにした。
- ⑤竹林の伐採（204本）

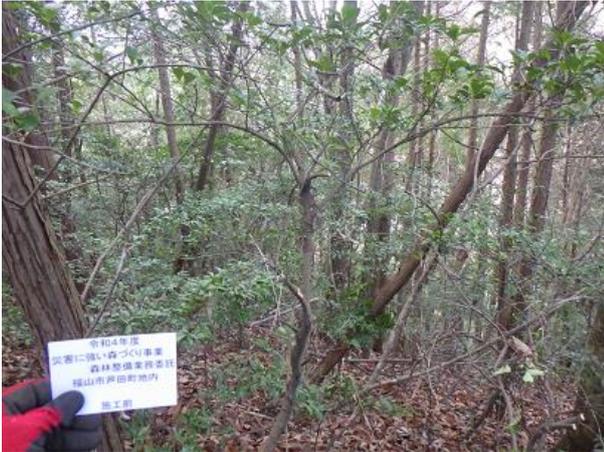
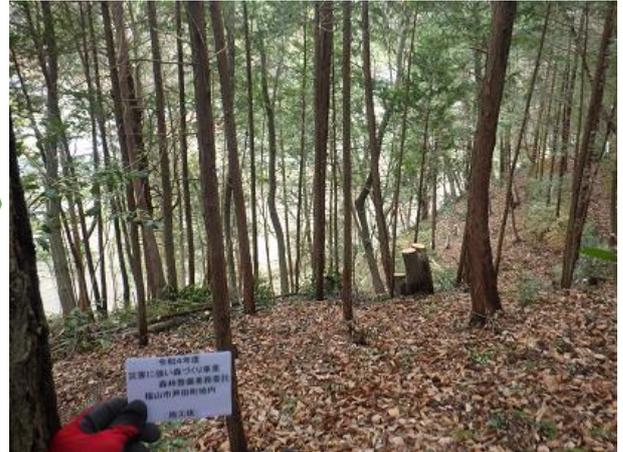
| 項目 | 森林内の状況 |
|---|--|
| 樹木 | <ul style="list-style-type: none"> ・樹高10m程度、胸高直径10～20cm程度の樹木が多いが、20cm以上の大径木も多い。 ・山の方角が北向きであり、林内は暗く、下層植生が育ちにくい状況 ・つる植物が多い。不良木や枯損木も多く、倒木も見受けられる。 ・山の麓から広範囲に竹が侵食してきている。 ・谷地形の場所が3か所程度存在し、スギが植栽されている。 |
| 表土 | ・地表露出により、表土が雨で流れやすい状況にある。 |

- ① 8cm以下の木の伐採、つるの処理、枯れた木、倒木処理
- ② 成長がよい広葉樹とスギやヒノキの人工林を残すことを基本に、樹間を2.5m～3m程度としてカシの木（常緑広葉樹）、横に曲がっている樹木を中心に伐採
→伐採本数 617本、間伐率 16.0%
- ③ 竹林の伐採（1,403本）
- ④ ヒノキ・スギは、枯れた木など伐採が必要なものを処理

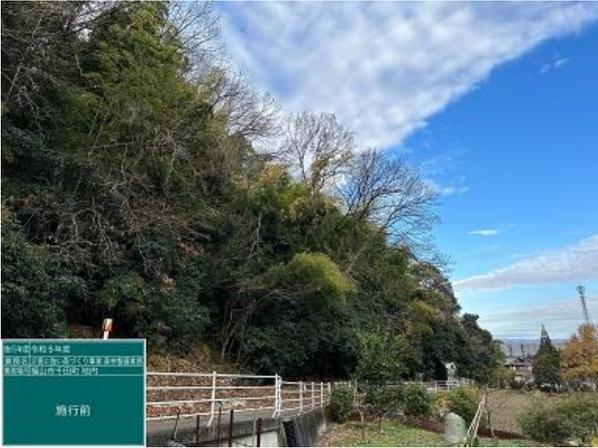
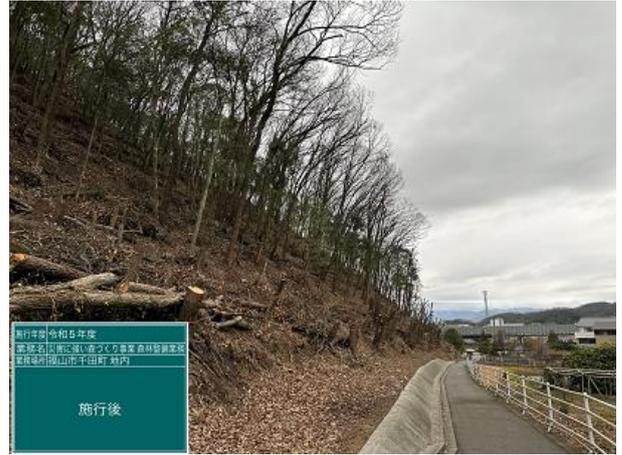
| 項目 | 森林内の状況 |
|---|--|
| 樹木 | <ul style="list-style-type: none"> ・樹高20m弱、胸高直径10～20cm程度の樹木が密集し、樹冠が塞がっている。 ・不良木や枯損木、松枯れ等による倒木が多く見られる。 ・一部のカシ、コナラにナラ枯れの兆候が見られる。 ・通学路があり、樹木等が伸びて圧迫している状況にある。 |
| 表土 | ・地表露出により、表土が雨で流れやすい状況にある。 |

- ①森林の除伐（8cm以下）、不良木、枯損木の伐採、倒木処理
- ②成長がよい落葉広葉樹を残すことを基本に、樹間を2.5m～3.0m程度とし、カシを中心に伐採。
→伐採本数 305本、間伐率 18.4%
- ③通学路の支障となる樹木の伐採
- ④ナラ枯れ被害木の伐採及び搬出処分。
- ⑤竹林の伐採（656本）

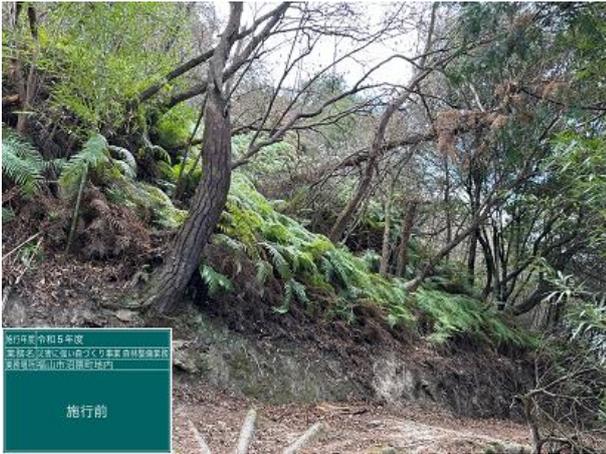
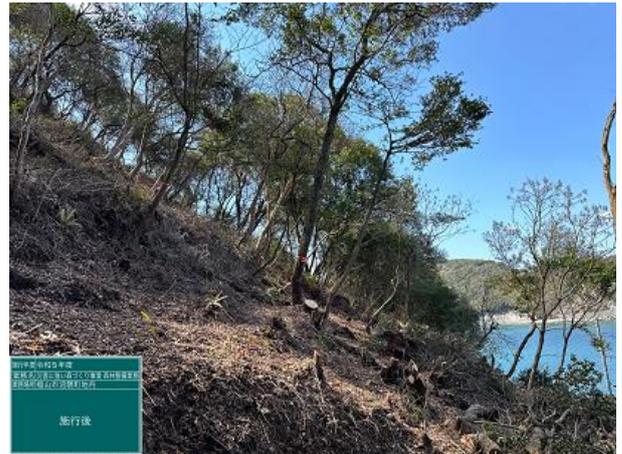
| 項目 | 森林内の状況 |
|---|--|
| 樹木 | <ul style="list-style-type: none"> ・樹高10m程度、胸高直径10～20cm程度の樹木が密集し、樹冠が塞がっている。 ・林内の光環境は暗く、下層植生はシダ類が2m以上の高さで被圧し、立木はやせ細ったものが多い。 ・不良木や枯損木が全体的に見受けられ、枯損木の多くが倒木となっている。 ・隣接地に駐車場があり、樹木の枝等が伸びて圧迫している状況にある。 |
| 表土 | ・地表はシダ類で覆われているが、谷地形などでは表土が露出し、雨で流れやすい状況にある。 |

①森林の除伐（8cm以下）、不良木、枯損木の伐採、倒木処理

②樹間を2.5m～3.0m程度とし、ネジキ、アオギ、ウバメガシ、リョウブを中心に伐採。

→伐採本数 691本、間伐率 23.1%

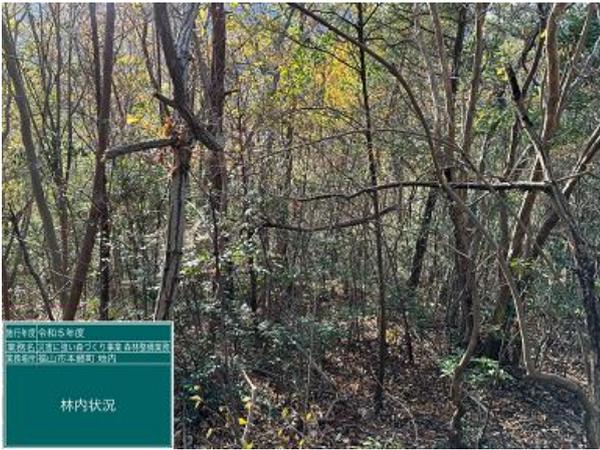
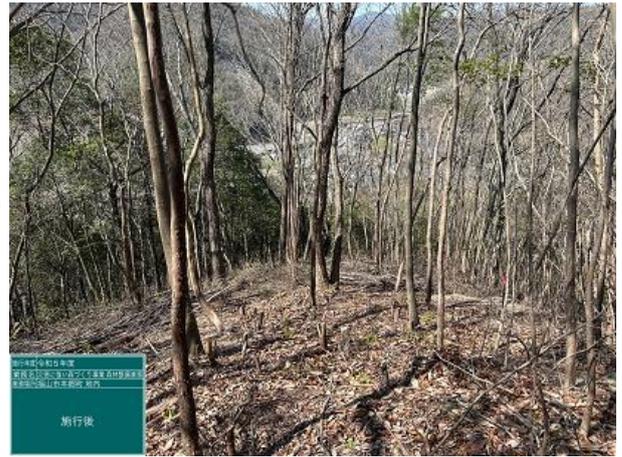
| 項目 | 森林内の状況 |
|---|--|
| 樹木 | <ul style="list-style-type: none"> ・樹高10～20m程度、胸高直径10～20cm程度の樹木が密集しているが、一部整備跡が見られる。 ・不良木や枯損木、松枯れ等による倒木が多く見られる。 ・ナラ枯れの兆候はなかった。 ・施業地の上部は、灌木及び成長不良の樹木が密集している。 |
| 表土 | ・地表露出により、表土が雨で流れやすい状況にある。 |

①森林の除伐（8cm以下）、不良木、枯損木の伐採、倒木処理

②成長がよい落葉広葉樹を残すことを基本に、樹間を2.5m～3.0m程度とし、カシを中心に伐採。

→伐採本数 388本、間伐率 10.7%

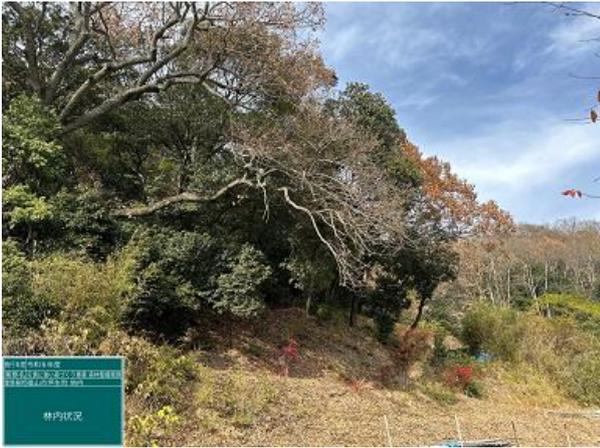
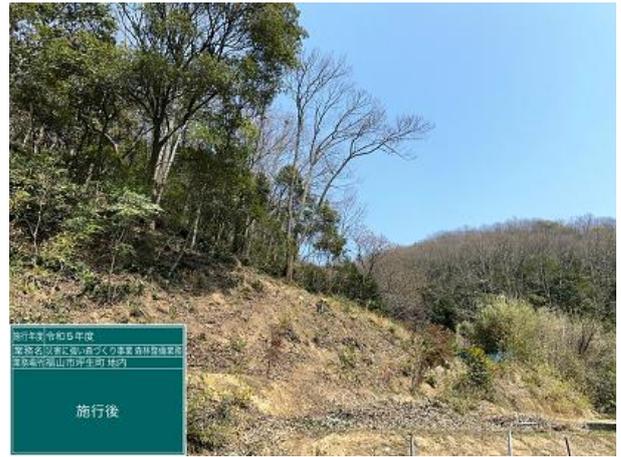
| 項目 | 森林内の状況 |
|---|--|
| 樹木 | <ul style="list-style-type: none"> ・樹高10m～20m、胸高直径10～20cm程度の樹木が密集し、樹冠が塞がっている。 ・不良木や枯損木、松枯れ等による倒木が見られたが、ナラ枯れは確認されなかった。 ・集会所があり、直径80cm以上の大径木が圧迫している状況にある。 |
| 表土 | ・地表露出により、表土が雨で流れやすい状況にある。 |

①森林の除伐(8cm以下)、不良木、枯損木の伐採、倒木処理

②成長がよい落葉広葉樹を残すことを基本に、樹間を2.5m～3.0m程度とし、カシを中心に伐採。

③山裾の大径木の伐採

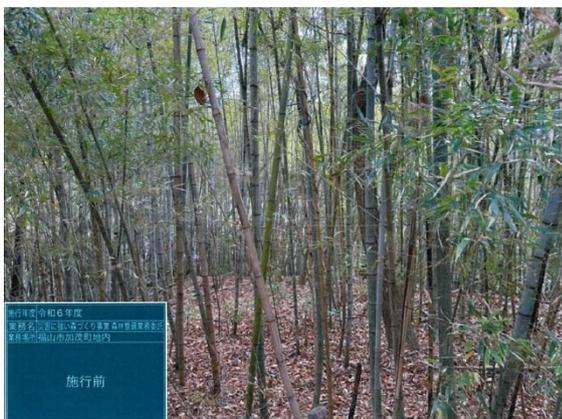
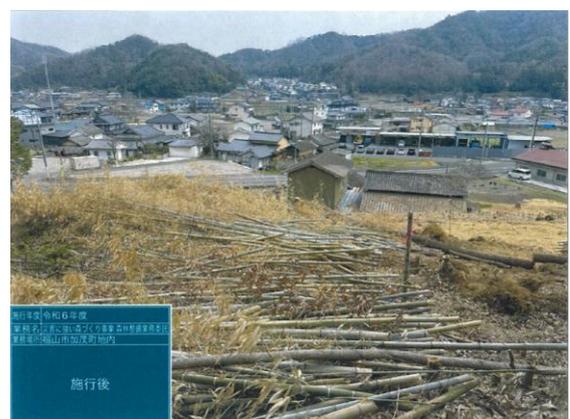
▲竹林の伐採

- ①除伐（8cm未満）、不良木、枯損木の伐採、倒木処理
- ②間伐（伐採本数 410本、間伐率 14.5%）
- ③竹林の伐採（4,077本）、樹木粉碎機によるチップ化
- ④道路上に越境している樹木を伐採

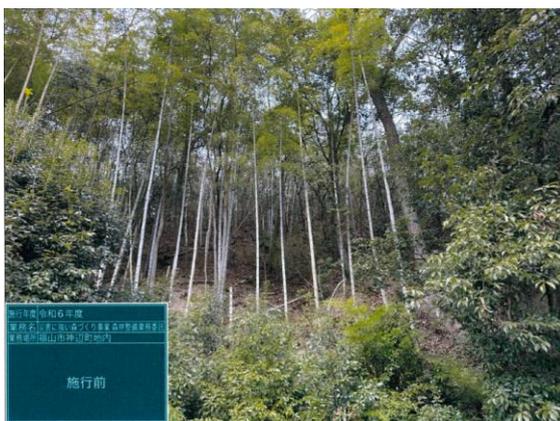
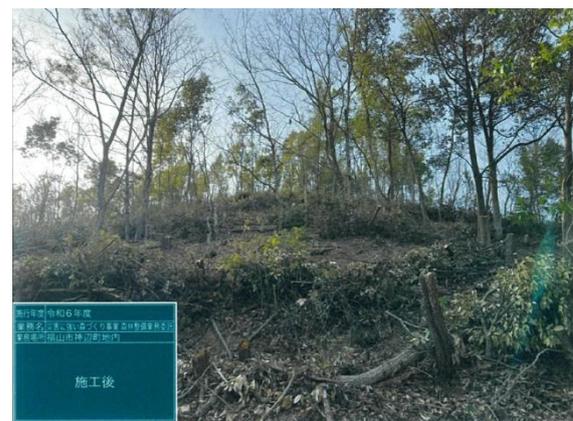
▲竹林の伐採

- ①除伐（8cm未満）、不良木、枯損木の伐採、倒木処理
- ②間伐（伐採本数 872本、間伐率 14.5%）
- ③竹林の伐採（540本）、樹木粉碎機によるチップ化
