介護ベッド ここが危ない!!

あなたの介護ベッドに危険なすき間が潜んでいる?

医療・介護ベッド安全普及協議会

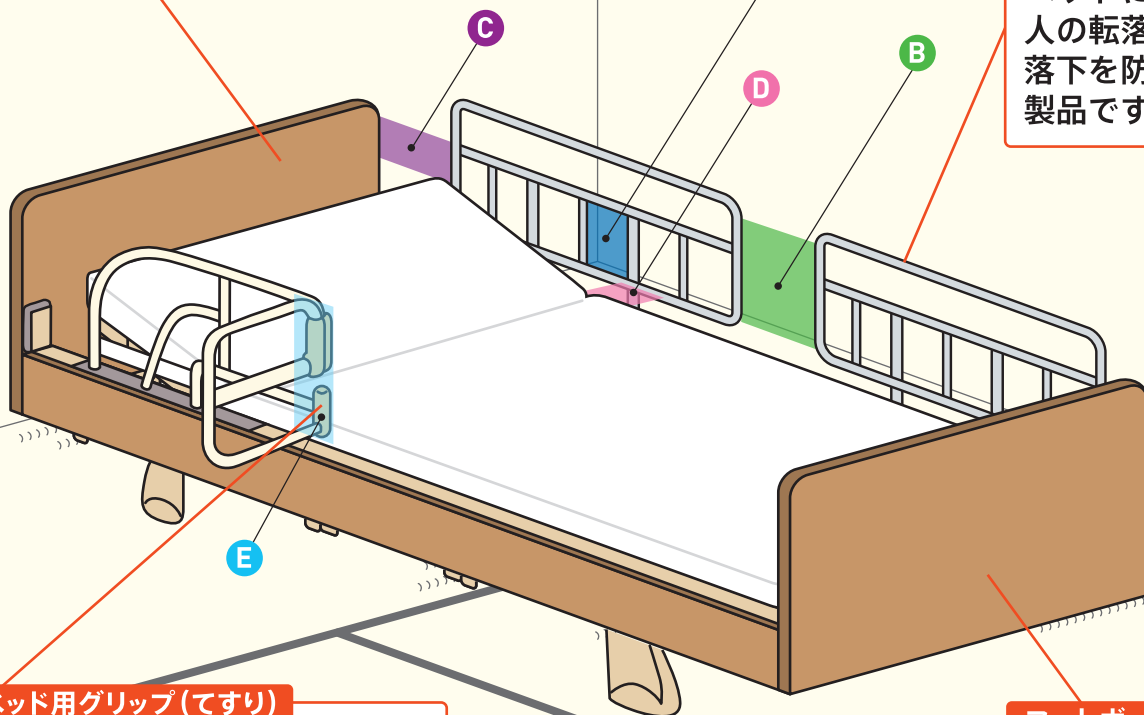
- A サイドレール内のすき間
- B サイドレールとサイドレールのすき間
- C サイドレールとボードのすき間
- D サイドレールとマットのすき間
- E ベッド用グリップの固定レバーなど

ヘッドボード

サイドレール(柵)

ベッドに寝ている人の転落や寝具の落下を防ぐための製品です。

ベッド用グリップ(てすり)

ベッド上での起き上がりやベッドからの立ち上がりなどの動作を補助するための製品です。

フットボード
