第2章 建築史調査

1. 社寺建築の概要

『鞆の浦の建築 福山市鞆町の伝統的町並に関する調査研究報告書Ⅱ』表紙

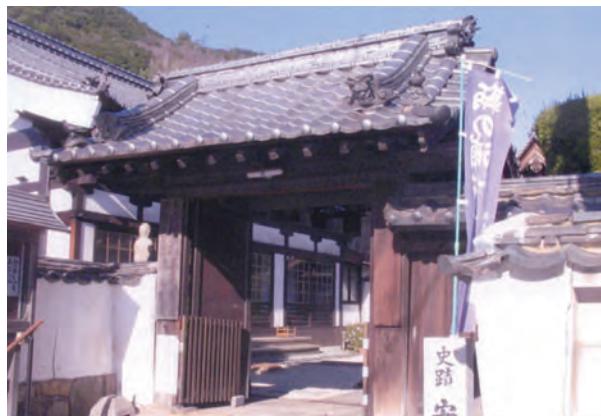
写真1 山門

山門（図2-2）（写真1、2）は、一間一戸の薬医門で、風食から明治時代の造立と推定される。男梁の先端を拳鼻として、渦巻と若葉をあしらう。男梁には、外側に禪の字を彫った板幕股を載せる。この薬医門は、冠木上に立てた板と正面の桁との間に天井を張っており、武家住宅の薬医門の形式となっている。

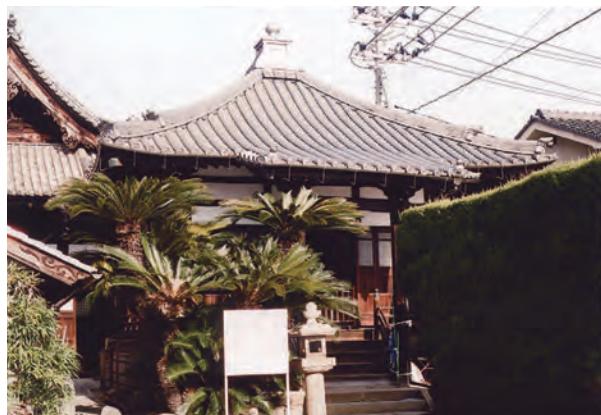
写真3 子安觀音堂

子安觀音堂（図2-3）（写真3）は、「再建淨財喜捨芳名表」によると、1932（昭和7）年の造立である。正面三間に側面三間（実長二間半）で、正面に向拝、背面に一間下屋が付き、張り出しの仏壇としている。背面の中央二本を円柱として、それ以外は角柱とする。円柱には台輪を渡し、木鼻を付す。台輪上には平三斗を置き、中央には中備の本幕股を載せる。円柱の後方張り出した仏壇に厨子を安置する。なお、現状では脇間にも張り出しがあり、ここに脇仏壇を設けているが、これは後補によるもので、当初は、中央間のみが張り出していた。側柱上の組物は、大斗絵様肘木とする。向拝の頭貫は虹梁形として、木鼻は波文を象形にする。

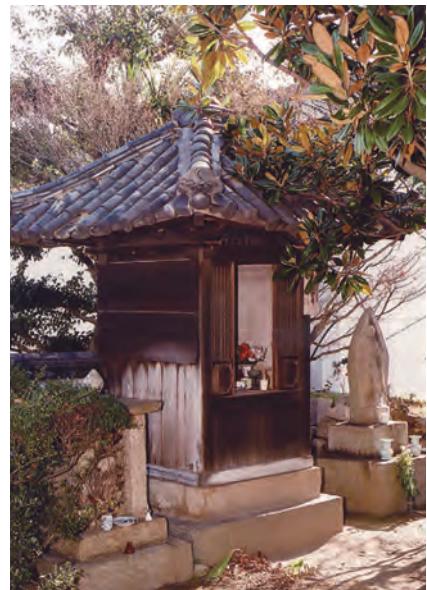
写真4 金倉寺堂

金倉寺堂（新四国八十八ヶ所靈場第七十六番）（図4）（写真2-4）は、一間四方の小堂で、各部の風食から昭和前期のものと考えられる。柱は粽を付けた角柱で、木鼻を付し、台輪を渡す。台輪端部の繰形は、側面に大きな入れ込みを取ったもので、国宝明王院本堂（福山市草戸町）の意匠を模倣したものである。

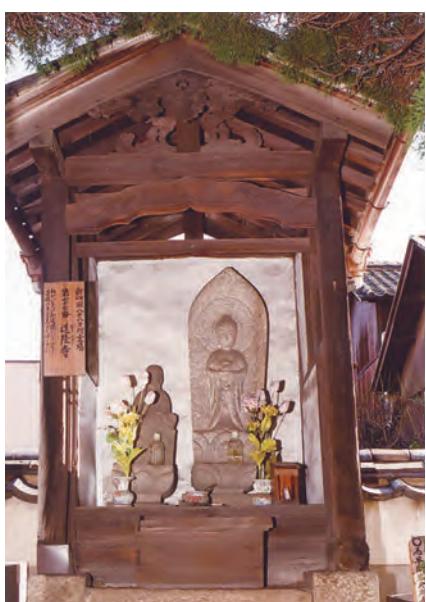
写真5 道隆寺堂

道隆寺堂（新四国八十八ヶ所靈場第七十七番）（図2-5）（写真5）は、正面一間に側面二間の小堂で、風食から明治時代のものと考えられる。柱はすべて角柱で、正面の柱間には花頭窓のような繰形を施した飛貫を通す。この飛貫の絵様は、渦巻と若葉が一体化したものであるが、彫りが比較的浅く、風食が柱などに比べて大きいので、江戸時代の古材を転用している可能性がある。また柱の上に渡した陸梁上に束を立て、若葉をあしらった笈形を付す。

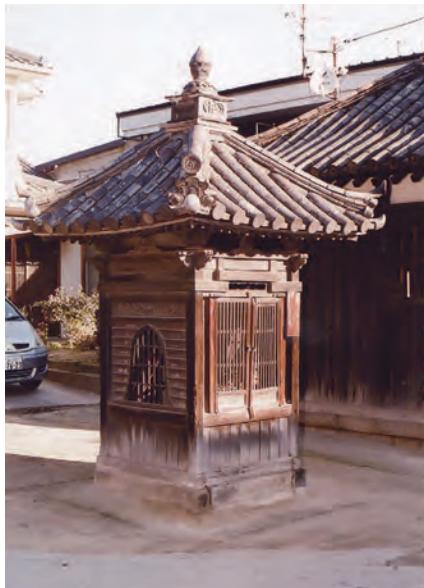
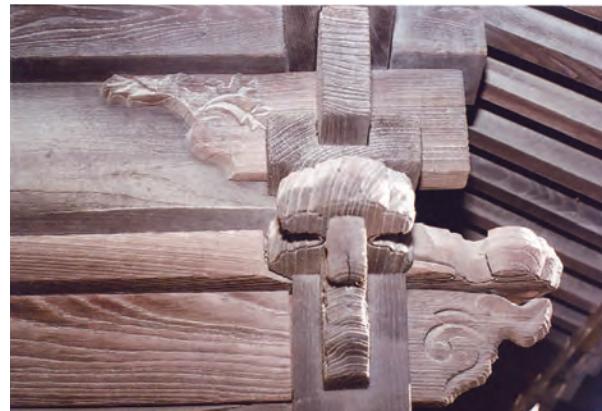
写真8 善通寺堂

地蔵堂の脇に立つ善通寺堂（新四国八十八ヶ所霊場第七十五番）（図2－7）（写真8－10）は、建築様式から19世紀中期のものと考えられる。方一間（三尺五寸四方）の小堂で、正面に棧唐戸を設け、側面には花頭窓を開ける。柱はすべて角柱で台輪を渡す。台輪は、端部の繰形側面に入れ込みを設ける独特な形状とする。柱には頭貫を通し、木鼻を付ける。木鼻の渦巻は彫りが深く、先端の玉が大きくなっている。組物は大斗花肘木とし、桁を受ける。正面には中備の絵様股を置き、その上に出三斗（亜麻組の出組）を載せる。また左側面は蕪をあしらい、足を葉と化した本蔓股、右側面は大根に足を葉とした中備の本蔓股をそれぞれ置く。花頭窓上には、牡丹唐草をあしらった欄間を嵌める。内部の筋違は後補で、桁から上は昭和戦後に取り替えられている。鞆の浦で造られた新四国八十八ヶ所霊場の中では、現存最古のものである。

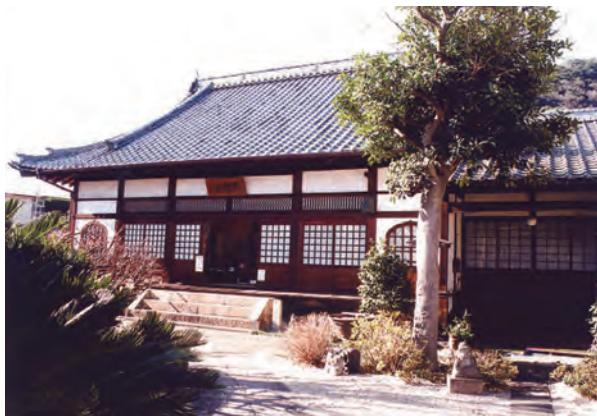
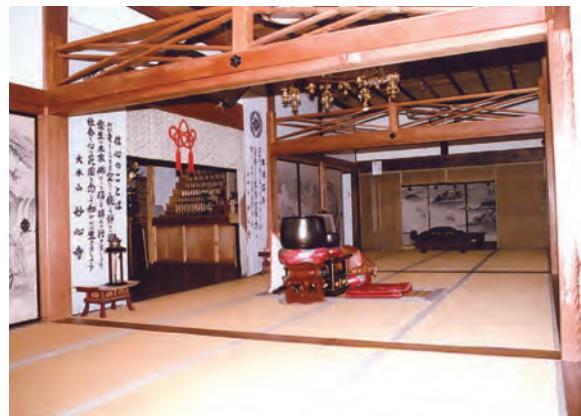
写真11 本堂

現在の本堂（図2-8）（写真11、12）の建築年代を示す資料はないが、柱の風食から18世紀中期のものと考えられる。大正時代に正面の広縁先に柱を補加し建具を嵌め、昭和戦後に堂内の柱や建具の取り替えなどが行われた。当初は、正面一間通りを吹き放ちの広縁とし、内部を六室に分けた典型的な方丈型本堂であったと考えられる。柱はすべて角柱で、組物を用いない簡素な堂である。なお、右側後方に毘沙門堂が接続する。

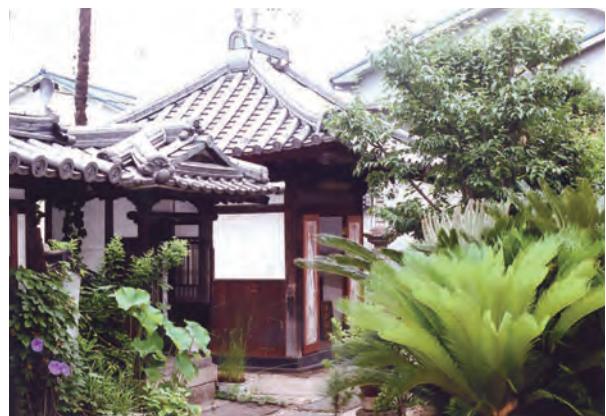
写真16 十六羅漢堂(右)・郷照寺堂(左)

十六羅漢堂（図2-10）（写真16、17）は一間四方の小堂で、建築年代は様式上、19世紀前期と考えられる。柱は切面を取った粽付きの角柱で、台輪を渡し、大斗絵様肘木を載せる。柱頭は頭貫で繋ぎ、木鼻を付ける。牡丹を施し、足先を若葉とする中備の本幕股を正面のみ置く。

郷照寺堂（新四国八十八ヶ所第七十八番）（図2-11）（写真16）は、十六羅漢堂の向かって左隣に立つ。建築年代は、明治時代と考えられる。正面一間に側面二間とし、正面を入母屋造、背面を切妻造とする。正面の柱は虹梁形の頭貫で繋ぎ、細長い木鼻を付す。正面の柱上にのみ大斗絵様肘木を用いる。

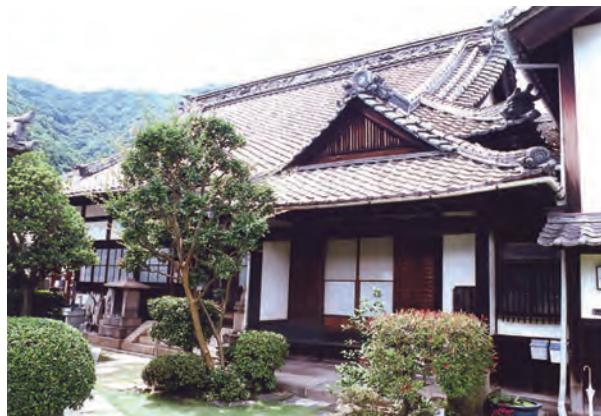
写真18 本堂

現在の本堂（図2-12）（写真18）は、寺伝によると1942（昭和17）年頃に再建されたものという。内部の柱には、貫や長押の痕跡があり、長押には風食が見られるものがあることから、古材を転用していると考えられる。この本堂の正面一間通りは広縁であったが、建具を嵌め、屋内に取り込み畳敷きをしている。旧広縁より内側は六室に分かれており、中央の奥を内陣とする。内陣内には来迎柱を立て、前方に須弥壇を置き、後方を仏壇とする。また両脇にも脇仏壇を据える。来迎柱には虹梁形の頭貫を通して、その先端を木鼻とする。頭貫上に台輪を渡すが、先端の繰形はない。向かって左側の六畳大の部屋は仏壇を設けるが、右側は四畳半の部屋と物入れ、おおいの縁側が設けられていて、左右対称とならない。来迎柱以外では、内陣正面の隅と、表側中央室の正面隅柱を円柱として、その他はすべて角柱とする。円柱は、縦横に虹梁形の頭貫で繋ぎ、中備の板裏股を置く。組物は、円柱上に大斗絵様肘木を置き、天井桁を受ける。正面の右方には床・棚・付書院を備えた六畳敷きの座敷が付属する玄関が張り出す。さらに本堂の右方には、庫裏が接続する。

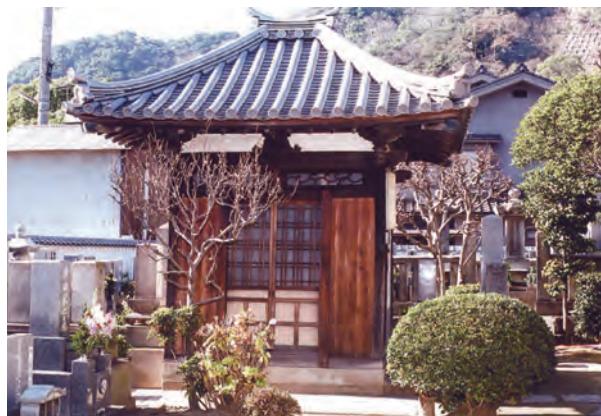
写真22 薬師堂

薬師堂（図2-14）（写真22）は、棟札によると1935（昭和10）年に建てられたものである。正面の間柱は後補材で、当初は四枚の引違の戸を立てていた。背面の柱間に円柱二本を立て、その後方に一間の張り出し仏壇を設け、薬師像を安置する。その他の柱はすべて角柱で、柱頭を頭貫で繋ぎ、その先端を木鼻とする。組物は、柱上に皿斗を置き、その上に大斗絵様肘木を組む。正面のみ中備の裏股を置く。天井は格天井で、左側面の出格子窓の窓台を円弧にしている。なお桁から上は、近年に取り替えられている。

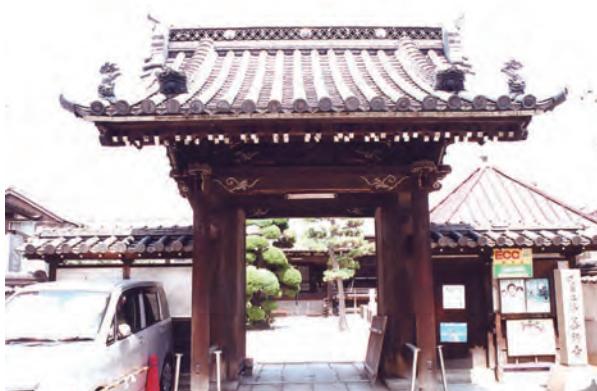
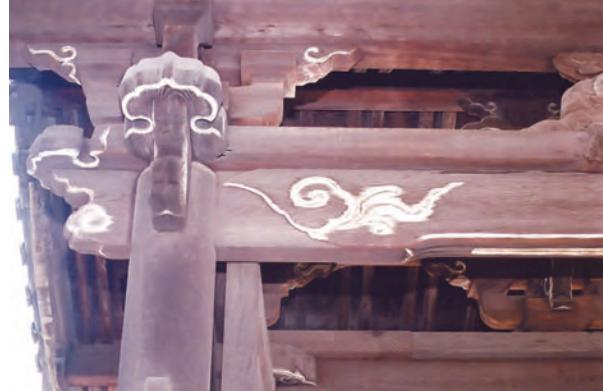
写真27 山門

山門（図2-16）（写真27、28）は、中央に本柱を置き、その前後に控柱を立てる四脚門である。柱の風食の程度や本柱に背割りがあることから明治頃の建築と考えられる。普通、四脚門の控柱は角柱であるが、それを円柱としており、幕末（19世紀中期）以降の新たな四脚門の形式を見せている。柱は、頭貫（正背面は虹梁形）を通し、台輪を渡す。組物は、出三斗を用いていて、梁間と本柱通りの虹梁を受ける。なお、虹梁の絵様は18世紀中期の特徴を示しており、組物や木鼻といった部材とともに江戸時代のものを再利用していると考えられる。また中備の幕股は龍の頭部を大きく彫り出した丸彫りで、その実肘木も雲文に化しており、技巧的である。台輪先端の繰形は、側面を大きく入り込ませるものである。また、軒平瓦に滴水瓦を使用していること、軒を二軒の吹寄せ垂木としていることなど珍しい。

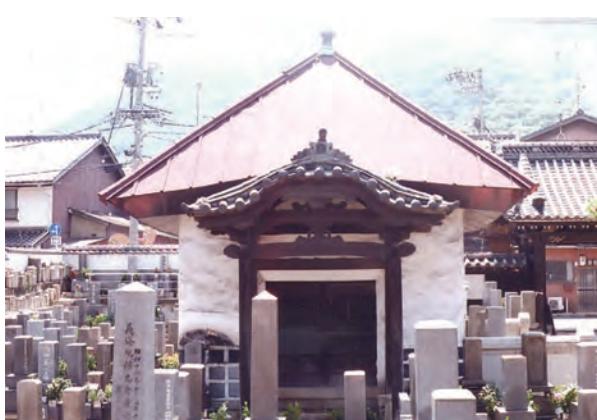
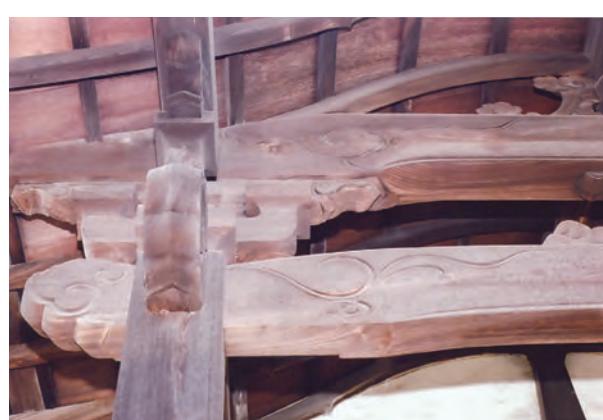
写真29 経堂

経堂（図2-17）（写真29、30）は正面三間（実長四間）に側面四間の土蔵造で、正面に一間の唐破風造の向拝が付く。本体は大壁造で腰部分は海鼠壁とする。屋根は茅葺であったのを昭和40年代に、現在の鉄板葺に改めたというが、当初から茅葺であったかは定かでない。向拝は角柱に出三斗を載せる。建築年代は、向拝の虹梁形の頭貫の絵様から18世紀前期と考えられる。当初は天井張りであった。鞆の浦の寺院建築で、現存する唯一の経堂として貴重である。

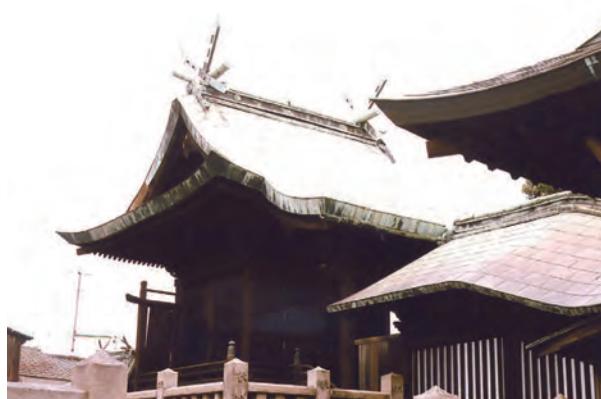
写真31 本殿

本殿（図2-18）（写真31）は正面一間、背面二間、側面二間の入母屋造で、正面に一間の向拝が付き、身舎正面柱間には桟唐戸を設ける。身舎は円柱とし、向拝は唐戸面を取った角柱とする。身舎の後半部には、円柱を立てて、その柱間に板扉を設け内々陣を区画する。組物は身舎に出組、向拝に連三斗を設ける。身舎の柱上に渡した台輪は、端部の縁形側面に入れ込みを持った独特なものである。木鼻は波文をあしらう。この木鼻には穴が開いており19世紀以降の形式を見せる。正背面の中備に雲文と波文の絵様股を置く。向拝の虹梁形の頭貫や木鼻や手挟は波文をあしらったもので、中備の幕股型彫刻は、波文に鯉の浮彫りを施す。

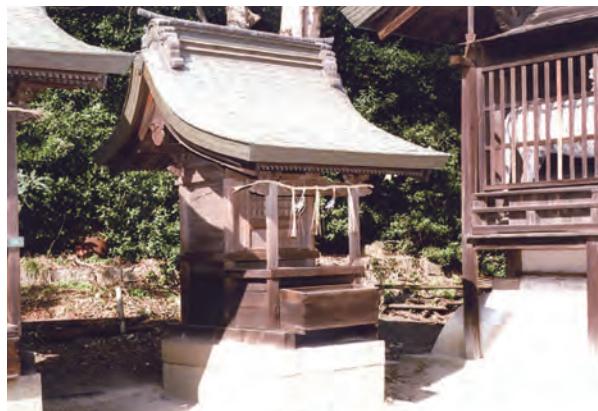
写真47 嶽島神社本殿

巖島神社本殿（図2-26）（写真47）は一間社の流見世棚造で、部材の経年変化により大正時代のものと考えられる。身舎を円柱、庇を角柱として、身舎正面柱間に桟唐戸を設ける。組物は身舎を出三

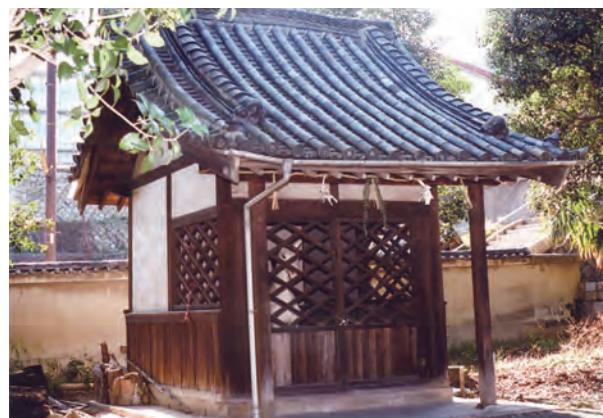
写真54 神廄舎

神廄舎（図2-31）（写真54）の建築年代は、部材の経年変化により昭和前期と考えられる。柱はすべて角柱で、正面柱間に外開きの戸を設ける。側面の前方間は、窓に菱格子を嵌めて、その他は土壁とし、腰部分に板を張る。妻飾は虹梁大瓶束式とする。正面の軒を葺き下ろし、土庇とする。組物はない。

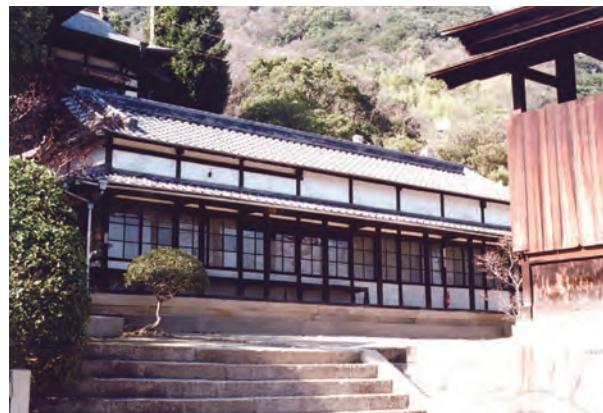
写真56 能見所

能見所（図2-32）（写真56）は、社務所と階段で接続する。建築年代は、社務所とほぼ同時期のものと考えられる。八畳大の部屋が三室並び、その奥に風呂場と台所が付く。

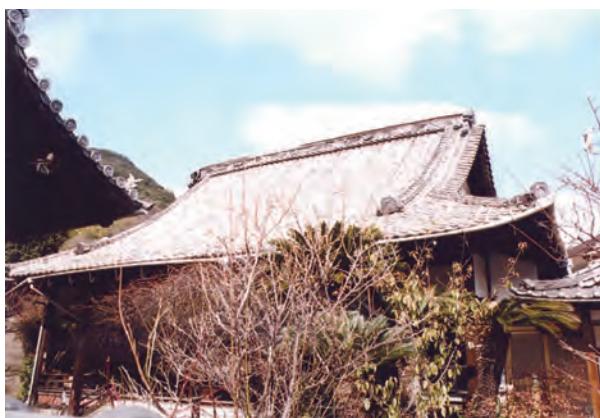
写真57 本堂

本堂（図2-33）（写真57）は方丈型で、正面一間通りを吹き放ちの広縁とし、内部を六室に分ける。梁間は二つに分け、前方を外陣、後方の中央を内陣として、内陣の左右にもそれぞれ部屋を設ける。内陣には来迎柱を立て、その前方に須弥壇を置き、後方は仏壇とする。外陣は、襖で仕切り三室とする。柱は内陣の正面と来迎柱を円柱とするほかは、すべて角柱とする。内陣正面には、虹梁を架け、中備として復古式に造られた幕股を載せる。外陣廻りの建具は、すべて新調されている。外陣の正面向かって左側の部屋は、中央に後補の柱を立て、これに襖を設けて部屋を仕切っている。向拝の柱上に連三斗を組むほかは、組物は用いていない。

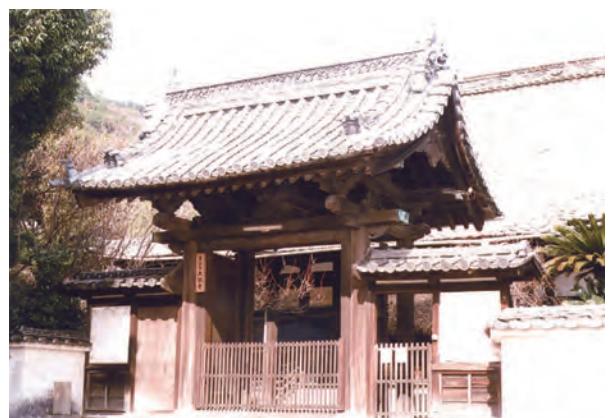
写真58 山門

山門（図2-34）（写真58）は、一間一戸の薬医門である。薬医門の主柱は五平の角柱とするのが一般的であるが、これを円柱としていて、幕末以降に見られる新たな薬医門の形式を見せていている。男梁先端には穴を開けた19世紀以降の木鼻の形式を見せ、皿斗の上に出三斗を置く。男梁や冠木上の幕股の彫刻は、松や竹・牡丹などをあしらい、妻虹梁上の板幕股には大根の浮彫りを施す。また虹梁は、渦巻と若葉のみを彫る古式なものとする。

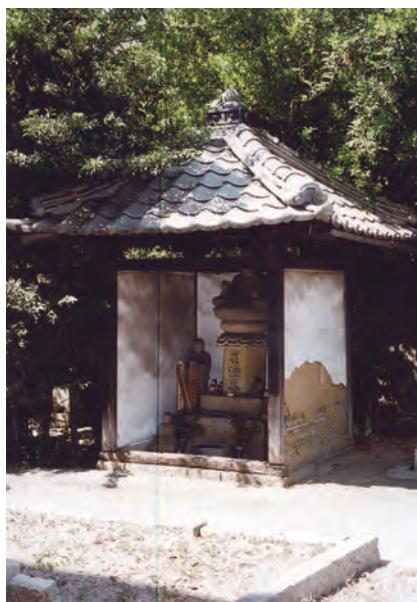
写真59 地蔵堂

地蔵堂（図2-35）（写真59）は、墓所に位置する一間四方の簡略な小堂である。風食から明治頃のものと考えられる。組物は柱上に大斗実肘木を載せ桁を受ける。

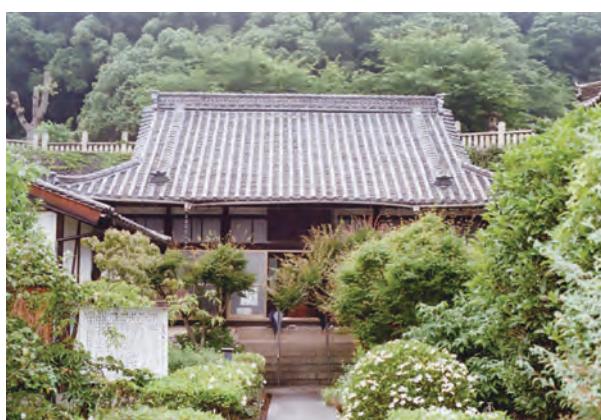
写真60 本堂

現在の本堂（図2-36）（写真60）は、「淨財喜捨芳名表」によると1907（明治40）年に再建されたものである。正面間口が三間（実長五間）の臨済宗寺院としては中規模の本堂で、内部を六室に分け、正面に広縁を設ける方丈型の本堂である。梁間を二つに分け、後方の中央室を内陣とし、その左右にも四畳半大の部屋を設ける。前方は、中央間を八畳、西脇間を六畳の部屋とする。広縁の幅は実長で半間しかなく、通例の一間より狭い。正面に建具を設け、広縁を屋内に取り込んでいるが、当初は広縁は吹き放ちであった。柱はすべて角柱とし、組物は用いない簡素な本堂である。右側面に付く正面一間に側面二間の部屋は、後世に増築されたものと考えられる。

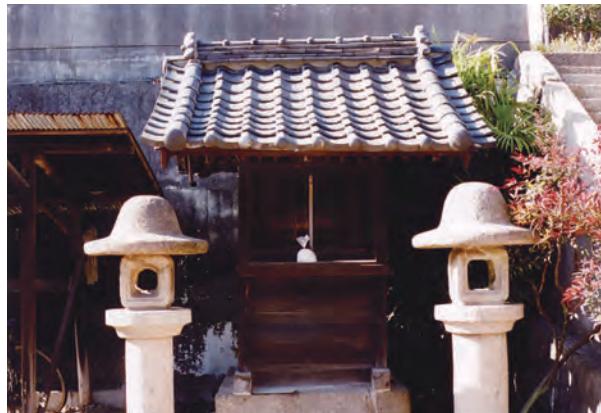
写真64 金比羅神社本殿

金比羅神社本殿（図2-38）（写真64）は一間社の流見世棚造で、各部の風食から明治時代の建築と考えられる。棟札によると1941（昭和16）年に屋根の葺き替えが行われている。柱はすべて角柱とし、組物は用いない簡素な祠である。

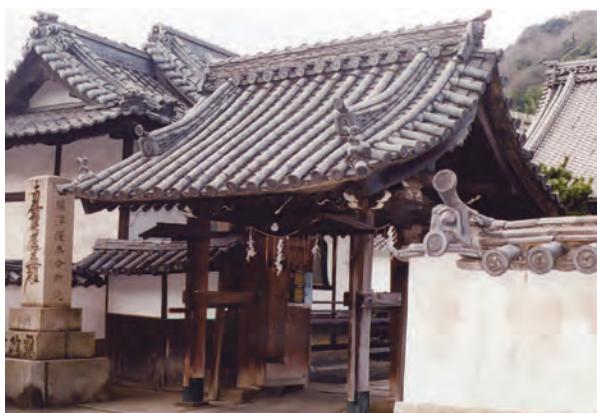
写真69 山門

山門（図2-41）（写真69-72）は本柱を円柱、控柱を角柱とする四脚門で、様式上、17世紀末期のものと考えられる。控柱を繋ぐ頭貫は虹梁形とし、木瓜渦と若葉をあしらう。本柱上には冠木を渡し、中備の大瓶束を載せる。大瓶束には拳鼻が付され、その上には平三斗が置かれ、その上に載せた実肘木で棟木を受けている。この大瓶束は下部に若葉の浮彫りを施し、板状の笈形で挟み込んでいる。一般的に大瓶束は、虹梁などに噛ませるものである。この山門の場合、太い冠木の上に大瓶束を立てたため噛ませることができなかつたので、下部に結綿の代わりに若葉をあしらい、板状の笈形で挟むという斬新な手法にしたと考えられる。また正背面の中備は抽象化された蓮華の丸彫りにしており、斬新で意匠的に優れている。組物は、大斗絵様肘木を用いる。向かって左側の男梁上の本幕股は外側に牡丹文をあしらう。その内側の彫刻は花は牡丹のようであるが、葉が菊とは違っているので、ここではとりあえず薔薇としておく。仮に薔薇だとすれば、極めて珍しいものである。妻虹梁は古式に渦巻と若葉のみをあしらったものとし、その上に載せた板幕股は外側に円形の中に篆書体の顕の字を変形したもの、内側に下がり藤を浮彫りにする。この山門は、鞆の浦の四脚門の中では最も古いものである。また建築年代が古い割りには、当初材がよく残っていて、細部意匠は、斬新で独創性が高く優れたものである。

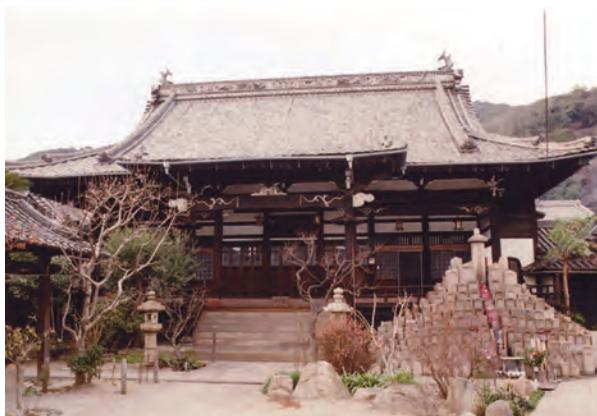
写真73 本堂

現在の本堂（図2-42）（写真73－76）は、棟札写しによると宝暦12（1762）年に造立されたものである。この本堂は、正面の一間通りを吹き放ちの広縁とし、内部は桁行を三つに分け、その中央部分を内陣とする。内陣に立つ来迎柱は粽付きの円柱とし、台輪を渡す。台輪は先端の繰形の側面に入れ込みがある独特な形状である。来迎柱は雲文を施した虹梁形の頭貫で繋ぎ、木鼻を付す。組物は台輪上に出組を用いる。来迎柱の前方に須弥壇を置き、後方に仏壇を構える。またその両脇後方にも脇仏壇を設ける。柱は来迎柱と内陣両脇を円柱とし、そのほかは角柱とする。内部の柱は渦巻と若葉や木瓜渦と若葉、それを波文に置き換えた虹梁形の飛貫で繋ぐ。組物は内陣の円柱上に平三斗、内陣背面に舟肘木、正面入側を平三斗、側面側廻りを舟肘木とする。広縁先の柱は頭貫で繋ぎ、木鼻を付す。柱上に先端の繰形の側面に入れ込みがある台輪を渡し、その上に皿斗付きの大斗絵様肘木を載せる。実肘木には、雲文を施す。柱間には雲文を施した虹梁形の頭貫を通し、その端部は雲文をあしらった持送りで受け、両脇間の木瓜渦を施した虹梁形の飛貫に連なる。虹梁形飛貫の中央には大瓶束を立てる。向拝柱は、虹梁形の頭貫で繋ぎ、波文を施した木鼻を付す。虹梁形の頭貫の絵様は、渦巻と若葉が一体となった早例である。組物は連三斗として、桁と繫虹梁を受ける。中備の本幕股は牡丹唐草をあしらうが、足を葉とした独創的な意匠である。なお、左右の張り出した部屋は後世の増築である。

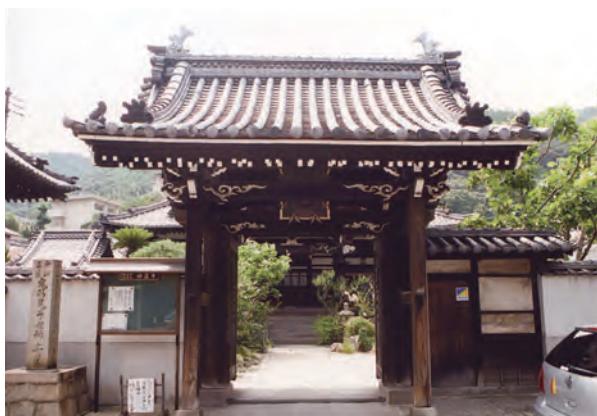
写真77 山門

山門（図2-43）（写真77－79）は中央に二本の本柱を立て、その前後に控柱を立てる四脚門である。寺伝によると大正時代の造立と伝えられる。正面控柱を繋ぐ虹梁形の頭貫の絵様は、渦巻と若葉が一体となり、彫りが深く、19世紀以降の形式となっている。それに対して背面控柱を繋ぐ虹梁形の頭貫の絵様は、刻線が細く、彫りも浅いものであり、18世紀前期頃の特色を示している。また木鼻や男梁や妻虹梁・実肘木・幕股なども同時期のものと考えられる。大正の造立に際して18世紀前期の古材を再利用したものと考えられる。組物は、大斗絵様肘木とする。正面の中備の本幕股の彫刻は、花や果実をあしらう。また幕股上の実肘木は龍の頭を浮彫りにしたもので、全国的に見ても極めて珍しく、独創的な意匠である。背面の本幕股は表に鹿と紅葉、裏に樹木の浮彫りを施す。男梁の中央に載せた幕股は向かって左が外側に格狭間、内側に橋、右が外側に沢瀉、内側に扇と桜をあしらう。実肘木は、若葉の浮彫りを施す。妻虹梁上の板幕股は、向かって左が外側に木瓜渦と棕櫚、内側に木瓜渦と篆書体の蓮の字を浮彫りにする。冠木の中央には大瓶束を載せ、板状の笠形で挟んでいる。これは顕政寺山門と同様の手法であるが、この山門では結綿に彫刻を施していない。大瓶束には渦巻と若葉をあしらった拳鼻を付し、そ

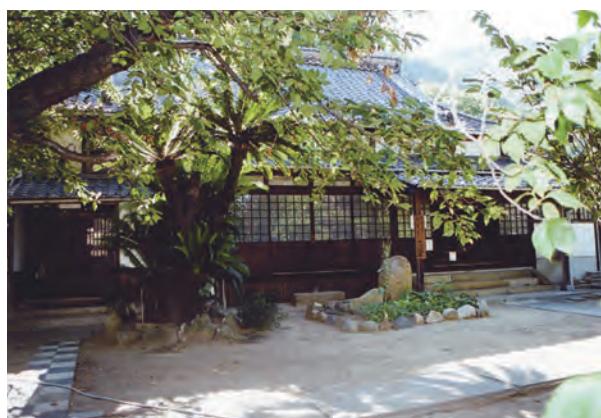
写真85 本堂

現在の本堂（図2-48）（写真85）は、大正時代に再建されたものと考えられる。柱や長押など江戸時代の中古材を多く再利用している。また昭和戦後に背面などに増改築が行われている。中央やや右寄りの縦長室を内陣として、その最奥に仏壇を構える。向かって左側の玄関を入れると土間があり、その右側に十畳敷きの部屋がある。この部屋と内陣との境の欄間は、波切り兎の彫刻とする。左奥には床・平書院を備えた八畳敷きの部屋があり、その右手にも八畳敷きの部屋を設ける。正面には一間通りの下屋が付く。

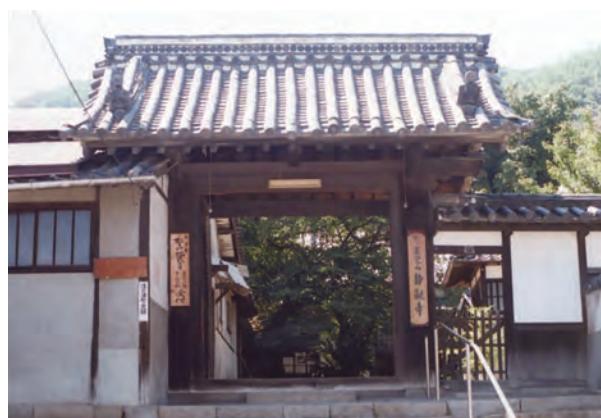
写真86 山門

山門（図2-49）（写真86—89）の建築年代を知る資料はないが、建築様式からすると18世紀前期のものと考えられる。本柱を五平の角柱とし、その後方に控柱を立てた、一間一戸の薬医門である。建築年代が比較的に古い割りには、本柱に切面を施していること、木瓜渦と若葉をあしらった虹梁形の楣を加えること、本柱に雲文をあしらった木鼻を付すことなど斬新な手法を見せており、本柱上に渡した冠木を男梁と女梁で挟み、男梁上には板幕股を載せ、その上に置いた大斗絵様肘木で棟木を受ける。梁間中央に架けた梁上には、拳鼻を付した大瓶束を載せ、その上に大斗絵様肘木を置く。組物は、控柱上に大斗絵様肘木を用いる。肘木は、雲文をあしらったものとする。控柱は、木瓜渦と若葉を彫った虹梁形の頭貫で繋ぎ、木鼻を付す。この頭貫や楣の絵様は、よく18世紀前期の特徴を示している。この山門は建築年代が古い割りには当初材の残りがよく、当初の形を保っている。また虹梁形の楣を加えること、本柱に木鼻を付けることなど、新たな薬医門の形式を見せており、港町鞆の先進性を窺うことができる貴重な遺構と言える。

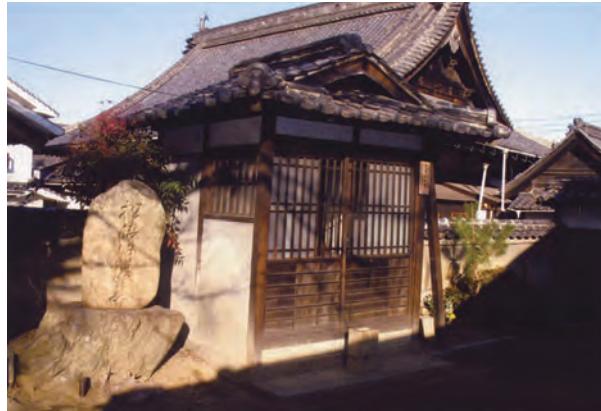
写真90 熊谷寺堂

熊谷寺堂（新四国八十八ヶ所霊場第八番）（図2-50）（写真90）は正面一間に側面二間の小堂で、「寄附名簿」によると1932（昭和7）年に造立されたものである。柱はすべて角柱で、組物を用いない簡素な小堂である。

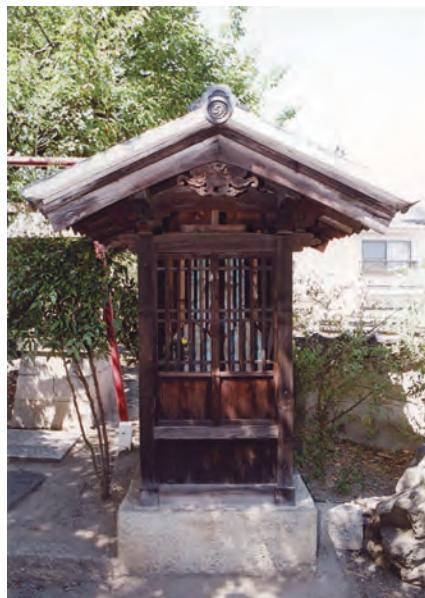
写真91 小堂

熊谷寺堂の左隣に立つ小堂（図2-51）（写真91）は正面一間、側面一間で、各部の経年変化から昭和前期のものと考えられる。柱はすべて角柱で、正面のみ渦巻と若葉が一体化した虹梁形の頭貫で繋ぎ、その先端の木鼻は象の丸彫りとする。正面の柱上には、連三斗を組み妻虹梁を受ける。妻虹梁の中央には、波文を幕股形にした彫刻を載せる。

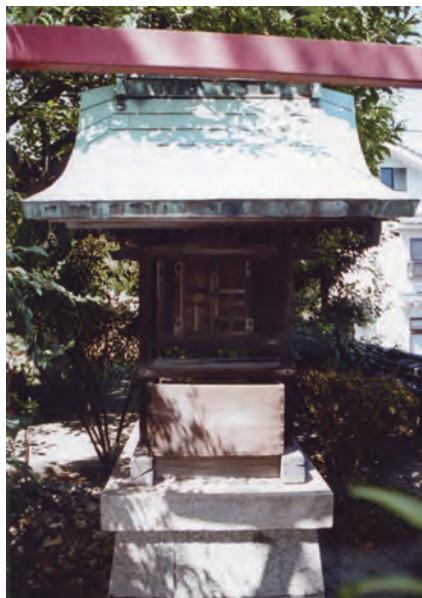
写真92 鎮守社

鎮守社（図2-52）（写真92）は一間社の流見世棚造で、部材の経年変化から昭和前期のものと考えられる。柱はすべて角柱とする。組物は身舎に大斗肘木、庇に連三斗を用いる。妻飾は虹梁大瓶束とする。庇柱は頭貫（虹梁形）で繋ぎ、波文を象形に彫った木鼻を付す。中備は波文を幕股に化した彫刻を載せる。庇内には海老虹梁を設ける。

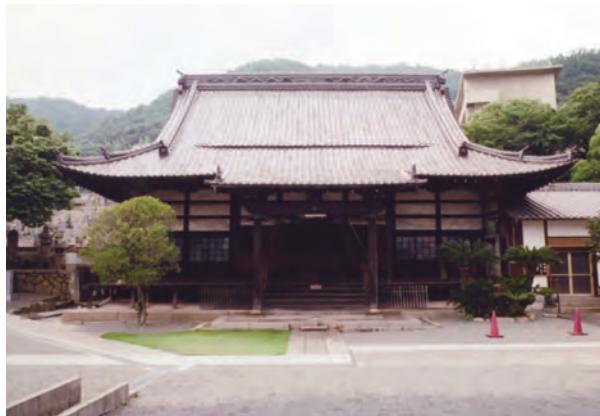
写真93 本堂

現在の本堂（図2—53）（写真93—97）の建築年代を示す資料はないが、建築様式から18世紀中期のものと考えられる。寺蔵の棟札によると文政9（1826）年に屋根の葺き替えが行われたことが分かる。なお、この棟札には元禄2（1689）年にも屋根の葺き替えが行われたという記載があり、文政時の本堂は元禄以前の建立とされている。しかし建築様式はそれより年代の降る18世紀中期を示していることから、棟札に記された本堂は、現在の本堂の前身堂のことと考えられる。

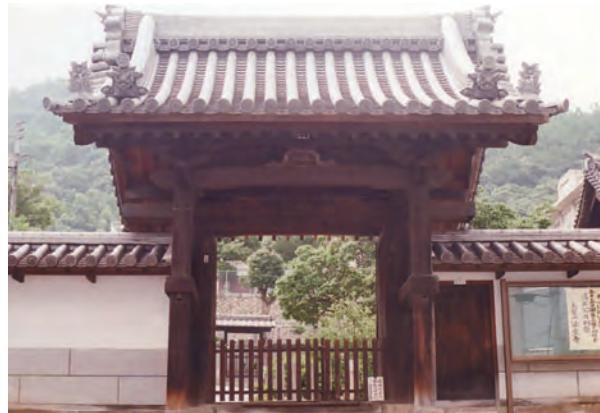
写真98 山門

山門（図2—54）（写真98—100）は主柱を円柱とし、その前後の控柱を角柱とする四脚門である。柱は、風食から18世紀前期のものと考えられる。しかし控柱を繋ぐ虹梁形の頭貫や妻虹梁の絵様は、渦巻と若葉が融合し彫りが深いものである。このような絵様は19世紀以降に見られる形式であり、柱以外の部材のほとんどが後世の取替材と考えられる。したがって、この山門の建築年代は19世紀前期としてよいであろう。組物は出三斗を用いる。中備の本墓股は正面が杜若と流水文、背面が菊と波文、すなわち菊水を施している。冠木上には若葉をあしらった板墓股を置き、その上に斗と実肘木を載せる。この実肘木と本柱上の出三斗上の実肘木は雲文をあしらったものである。本柱通りの虹梁の中央すなわち板墓股の直上には、波文をあしらった拳鼻を付した大瓶束を載せ、その上に大斗絵様肘木を置く。また妻虹梁上の板墓股は波文を施す。

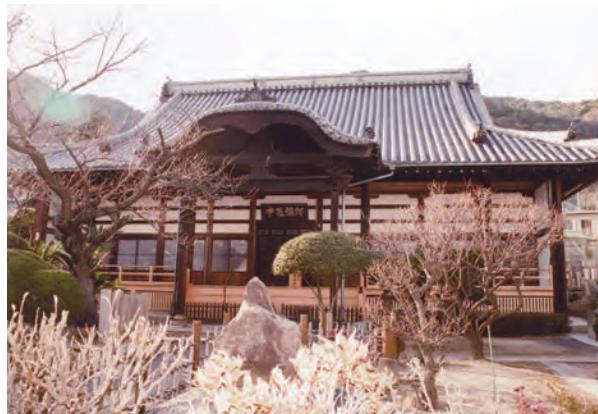
写真107 本堂

現在の本堂（写真107—109）は、近年に本体の改造がされており、当初の面影はない。本堂の正面には、唐破風造の向拝がある。角柱を虹梁形の頭貫で繋ぎ、その上に台輪を渡す。組物は、柱上で出三斗を組み、唐破風の妻虹梁を受ける。虹梁上には幕股を載せ唐破風の棟木を受ける。虹梁形の頭貫や木鼻の絵様は、彫りが浅く、刻線も細く古式である。この向拝は、虹梁の絵様から17世紀前期のものと考えられる。出三斗の絵様実肘木の縁形の形状は、近畿地方に現存する豊臣氏によって造営された社寺建築に見られるものとよく似ており、あるいは豊臣恩顧の大名であった福島正則によるものかもしれない。この向拝は、鞆の浦において重要文化財の安国寺釈迦堂に次いで古いものであり、本堂本体は同時代のものであったはずで、貴重な遺構であったが、改造が著しく惜しまれる。

鞆の浦において最も建築年代の古い遺構は、阿弥陀寺本堂（17世紀前期）である。ただし、近年に大きく改造をされている点が惜しまれる。それでも、向拝は造立当初のものであり、虹梁の絵様や実肘木の形状は、豊臣秀吉とその子秀頼によって主に近畿地方で建てられた社寺建築の細部意匠に類するもので、豊臣恩顧の大名である福島正則が関係した可能性も考えられる。現在、福島正則が携わった建築の現存例はない。その点でも阿弥陀寺本堂は、貴重な事例と言える。

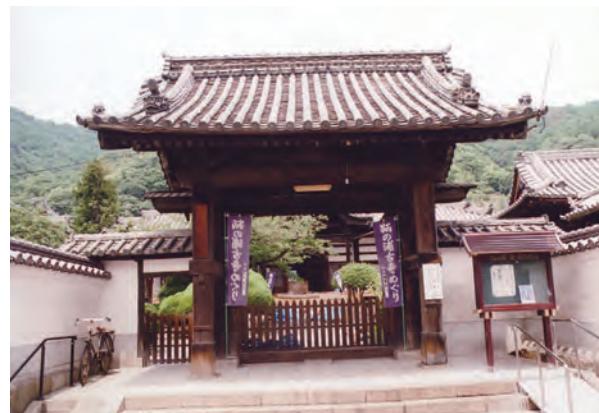
写真110 山門

山門（図2—57）（写真110—112）は、本柱を円柱、控柱を内転びのある角柱とした正式な形の四脚門である。建築年代を知る資料はないが、建築様式から18世紀中期のものと考えられる。組物は、本柱・控柱上とも出三斗を置く。本柱上の出三斗は、桁行方向と梁間方向にそれぞれ渡した虹梁を受ける。桁行の虹梁は、梁間より少し高い位置にあるため、桁行方向の実肘木は雲文の彫刻とし背を高くしている。妻虹梁上には若葉をあしらった板幕股、棟木下には虹梁を挟んで板幕股と大瓶束を置く。控柱上の出三斗は、軒桁と梁間方向の虹梁を受ける。この門の虹梁は、本柱通り（雲文）・控柱通り（木瓜渦と若葉）・梁間（波文）とそれぞれが違った絵様となっており、卓抜した技術を持った工匠の存在が推測される。棟木下の板幕股は雲唐草ともいべき独特の浮彫りを施し、また控柱通りの中備の幕股は、その上の実肘木を含めて若葉状の浮彫りとなっており、広島県の近世建築の中では秀逸の作である。また軒は二軒である。この門は、間口が十二尺五寸あり、鞆の浦において最大規模の四脚門であるだけでなく、意匠も優れており貴重である。

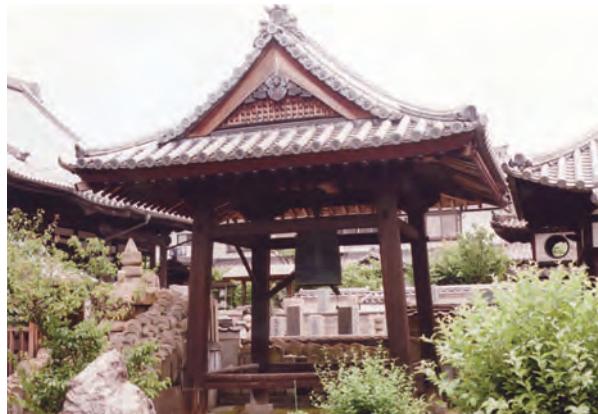
写真113 鐘樓

鐘楼（図2—58）（写真113、114）は、『あくた川のまき』によると慶安年間（1648—52）の造立という。建築様式上、17世紀中期のものと考えられること、梵鐘に「慶安壬辰」（1652）の銘があることから、その頃のものとしてよいであろう。この鐘楼は、桁行一間に梁間一間の正方形平面で、柱はすべて面取の角柱とし、それらを貫で繋ぎ、なおかつ内転ばせることで安定させている。柱上には大斗絵様肘木を載せ、桁を受ける。絵様肘木に彫られた渦巻は、彫りが浅く、先端が玉になっておらず古式である。屋根は二軒であるが、近年に取り替えられている。

以上の内で、渡守神社本殿は、県内でも数少ない17世紀の神社本殿で、保存状態もよく貴重である。地蔵堂は広島県内の辻堂の中では、最古の遺構である。また明圓寺鐘楼は、袴腰付鐘楼として、重要文化財不動院鐘楼（広島市・永享5（1433）年造立、天正18（1590）年修理）に次いで古い遺構である。前述の阿弥陀寺本堂を除いて、いずれも保存状態がよく、広島県における17世紀の建築の代表例とすることができる。なお、18世紀以降の建築も保存状態がよいものが多数を占めており、鞆の浦の建築文化の高さを窺うことができる。

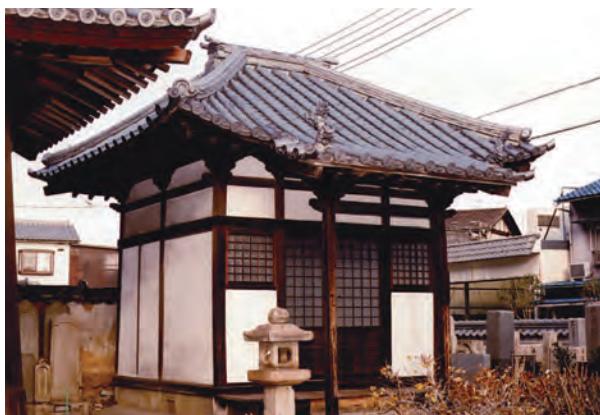
写真115 観音堂

観音堂（図2—59）（写真115—118）は、『あくた川のまき』によると延宝年間（1673—81）に鞆の豪商大坂屋によって建てられたという。建築様式も17世紀中期頃の特徴を示していると考えられるので、その時のものとしてよいであろう。正面三間（実長二間）に側面二間で、正面に一間の向拝、背面の中

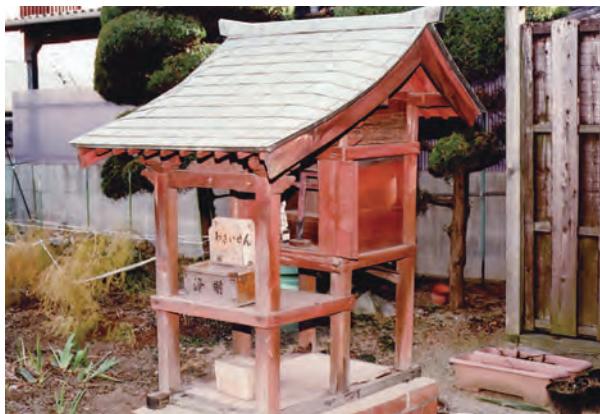
写真119 貞城稻荷神社本殿

貞城稻荷神社本殿（図2-60）（写真119、120）は、一間社流見世棚造の鎮守社である。建築年代は、柱の風食から明治頃と考えられる。しかし、虹梁形の頭貫の絵様は18世紀中期を示しており、組物・木鼻・海老虹梁・蟇股なども形状から同時期のものと考えられる。また海老虹梁の身舎側の端部が納まっていることからしても、江戸時代の材を再利用したものと考えられる。蟇股の波に鯛の彫刻と雲文の足先や木鼻の形状など、かなり精巧に造られており、鞆の浦の社寺に存する境内社や小祠の中で最も優れた遺構である。

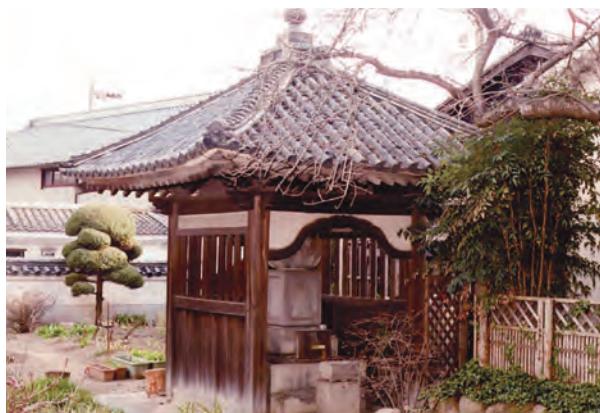
写真121 地蔵覆屋

地蔵覆屋（図2-61）（写真121）は一間四方の正方形平面で、宝形造である。柱は角柱で上部に粽を施す。柱頭を頭貫で繋ぎ、先端を木鼻とする。頭貫上には台輪を廻らせる。建築年代は、各部の風食から大正頃のものと考えられる。

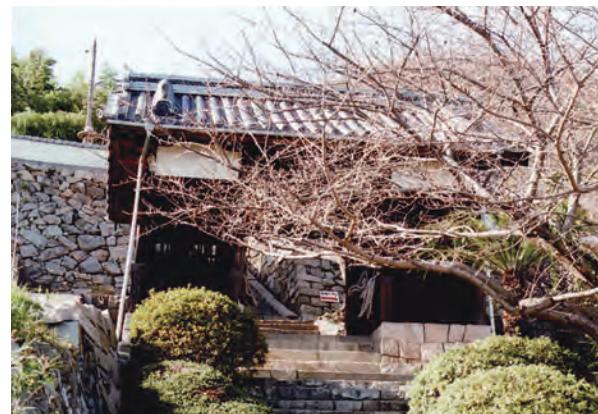
写真128 御影堂

御影堂（図2-63）（写真128）は、寺伝によると明治時代に造立されたものである。正面に一間通りの広縁を設け、内部を六室に仕切る方丈型の堂である。向かって右側が実長で半間ほど短く、左右非対

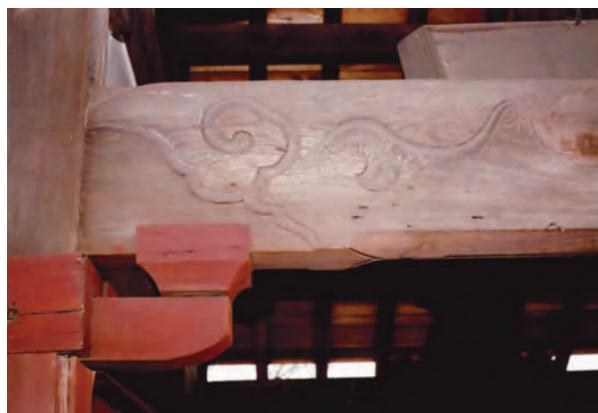
写真129 仁王門

仁王門（図2-64）（写真129、130）は三間一戸の八脚門で、『桃林山畧記』によると元禄5（1692）年の造立である。柱はすべて角柱である。両脇間の正面と通路側の前方間は、腰部分を金剛柵として、上部を格子とする。また両脇間の背面は格子とする。脇間のほぼ中央に仁王像を安置する。中央間は正面とも木瓜渦と若葉をあしらった虹梁形の飛貫で繋ぎ、柱から出した肘木と斗で持送る。組物は舟肘木を用いる。脇間内部の筋違は後補である。

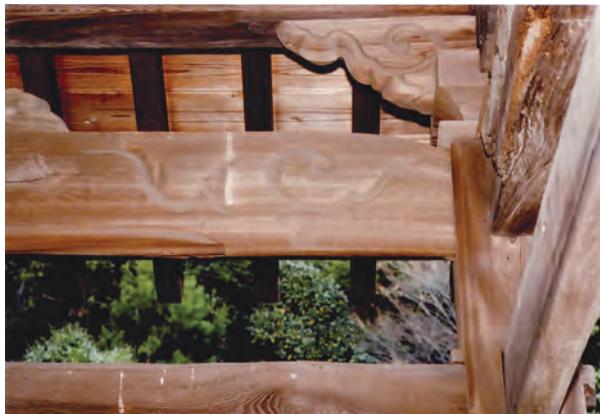
写真131 鐘樓

鐘楼（図2-65）（写真131、132）は、内転びの柱を貫で固めた四本柱の鐘楼である。四本中二本の柱には、貫や小舞の痕跡がある。虹梁や足固めの貫にも痕跡が見られることから、古材を多く転用していると考えられる。痕跡のない二本の柱の風食状況から19世紀前期頃のものと推測される。この鐘楼の虹梁形の頭貫や妻虹梁は渦巻と若葉が一体化しており、しかも刻線の中央に鎬を造る一般的な彫り方とは逆に、中央を彫り込むといった19世紀以降の形式を示している。柱上に大斗絵様肘木を置き、桁を受ける。絵様肘木は木瓜渦をあしらい、外側に向かって長く、左右対称とならない独特な形状をしている。中備は平側を波文の彫刻とし、妻側を渦巻をあしらった絵様幕股とする。妻虹梁上には、笈形を付した大瓶束を載せる。

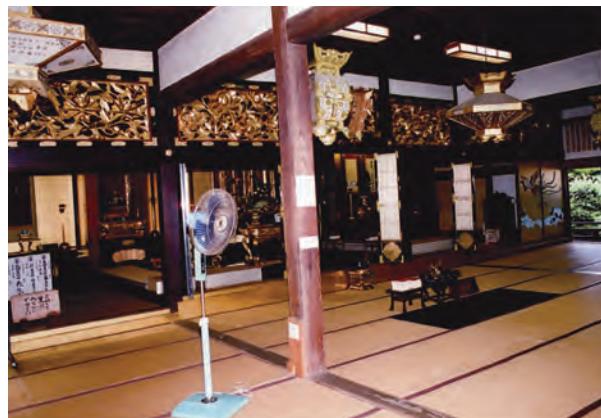
写真137 本堂

現在の本堂（図2-68）（写真137—139）の建築年代を示す資料はないが、柱の風食や来迎柱の木鼻にあしらわれた渦巻の形から18世紀前期の建築と考えられる。棟札によると文化元（1804）年と1881（明治14）年に屋根の葺き替えが行われている。この本堂は、外陣正面の柱間が七間の大規模な堂である。正面に一間通りの吹き放ちの広縁を設け、外陣は正面七間に奥行三間（実長三間半）の畳敷きとする。その奥は中央の三間を内陣、その左右に仏壇が付された八畳敷きの余間を配する。江戸時代の浄土真宗本堂の典型例である。来迎柱は、粽付きの円柱として先端の繰形側面に独特の入れ込みがある台輪を載せ、そのほかはすべて角柱とする。この台輪は、国宝明王院本堂を模倣したと考えられ、鞆の浦においても幾つかの類例があるが、その中でも福禪寺本堂に次いで古いものである。来迎柱には頭貫を通し、木鼻を付す。また台輪上に出三斗を組み、その上に載せた実肘木で格縁を受ける。組物は、正面入側廻りに舟肘木を用いるだけの質素な造りである。しかし内外陣境の欄間には金色の牡丹唐草の彫刻を嵌めており、内陣正面を豪華に造るという真宗本堂の特色を見せてている。外陣内には二本の矢来柱を立て、その梁行柱筋に矢来下の板を敷いて、三区画に仕切られている。広島県内では18世紀中期以後、矢来柱を円柱とする傾向があるが、この本堂では古式に角柱としている。

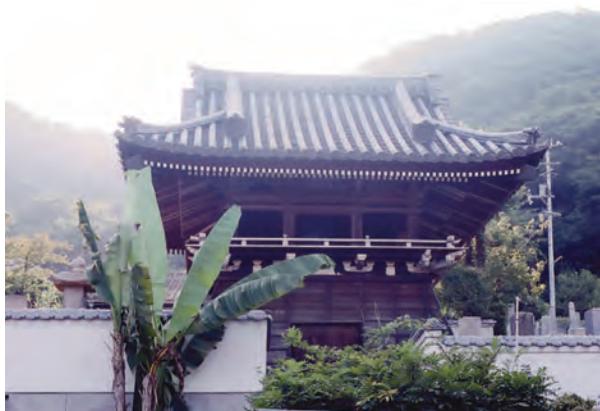
写真140 山門

山門（図2-69）（写真140）は、寺伝によると大正頃に造立されたものである。主柱を円柱、控柱を角柱とする一般的な四脚門である。組物は出三斗とする。虹梁形の頭貫やその先端の木鼻、本柱通りの虹梁、その上に載る大瓶束に付される拳鼻などには、波文の彫刻をあしらい、中備の板幕股は雲文の浮彫りを施す。また木鼻には穴が空けられており、19世紀以後の形式を見せてている。それに対して、妻虹梁は渦巻と若葉のみをあしらう古式な形である。

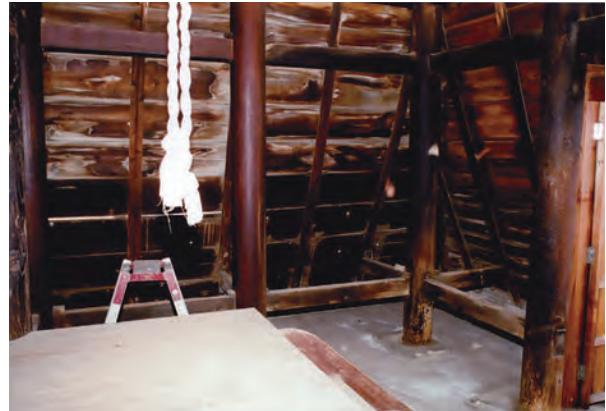
写真141 鐘樓

鐘楼（図2-70）（写真141—144）は、『あくた川のまき』によると承応年間（1652—55）の造立と伝えられる。上階の実肘木の形や絵様、下階の中備の幕股の形から17世紀のものと考えられ、承応頃のものとしてよいであろう。この鐘楼は袴腰付きで、下階は正面三間に側面二間とし、柱上に台輪を渡し、その上に出三斗型二手先を置き廻縁を支える腰組とする。中備は、正背面の中央間に唐獅子の浮彫りをあしらった幕股、その両脇および側面には蓑束を置く。一般的な袴腰付きの鐘楼は下階の柱は角柱とするが、この鐘楼では円柱としており格調が高い。上階も正面三間に側面二間で、現状では吹き放ちかつ吹き抜けとする。柱は円柱で、組物は出三斗を柱上に載せ、その上に置いた実肘木で桁を受ける。なお、上階の肘木は、下端が直線的で19世紀以降の取替材が混在している。また高欄と廻縁や袴腰も後世の取替材で、腰組にも取替材が見られる。また近年に屋根の葺き替えが行われている。浄土真宗寺院では袴腰付き鐘楼を建てることが制限されていたことから、現存例は全国的にも非常に乏しい。広島県内では

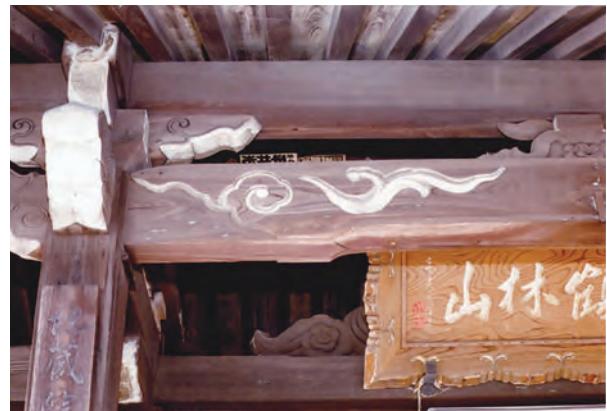
写真145 山門

山門（図2-71）（写真145—147）は、四脚門で本柱を円柱、控柱を唐戸面を施した角柱とする。建築年代は不詳であるが、様式上、18世紀中期のものと考えられる。控柱の柱頭は、木瓜渦と若葉をあしらった虹梁形の頭貫で繋ぎ、中備の蟇股は桜文を施したものとする。蟇股上の実肘木は、若葉の丸彫りとする。組物は、控柱上に大斗絵様肘木を組み、桁行方向の軒桁と梁間に渡した妻虹梁を受ける。この虹梁上には、大根をあしらった蟇股を載せる。本柱上に渡した冠木には、中央に前面を日輪に雲文、裏に梵字に波文の彫刻を施した中備の蟇股を置く。その上に拳鼻を付した平三斗を組み、絵様実肘木を載せて棟木を受ける。梁間の本柱と控柱を繋ぐ頭貫上の蟇股は外側に菊文、内側に桜文をあしらい、その上の実肘木は雲文の彫刻を施す。扉などわずかに後補材があるほかは、当初の部材をよく残しており、貴重な遺構と言える。

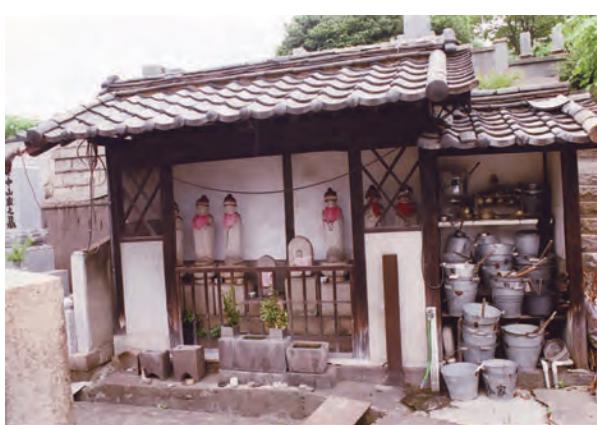
写真148 長尾寺堂

山門の右手には、正面を本堂に向けて長尾寺堂（図2-72）（写真148）が立つ。この堂は一間四方で切妻造の妻入の建物で、部材の経年変化から明治頃のものと考えられる。正面の柱間には、虹梁形の内法貫を入れ、中備として蟇股を置く。この蟇股は、ほかの部材より風食が大きく古材を再利用したと考えられる。

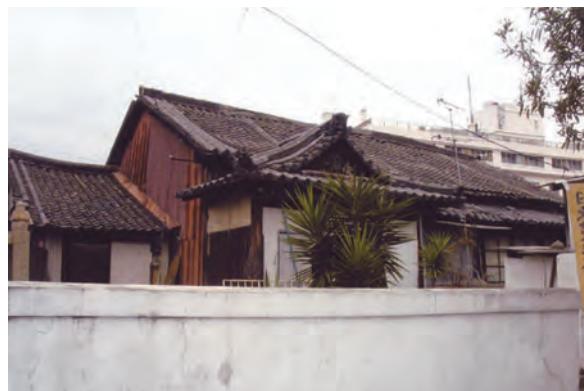
写真150 庫裏

庫裏（図2-74）（写真150）は、本堂の裏に方丈を介して立つ切妻造の建物である。建築年代は、明治時代と推定される。内部は全部で八室からなる。右奥が主座敷で、床・棚・平書院を備える。往時は、畳敷きで部屋境には襖が嵌っていた。左手に入母屋造の玄関式台が付く。背面には後世の増改築が見られる。玄関には円柱が使われており、小堂を転用したものと考えられる。

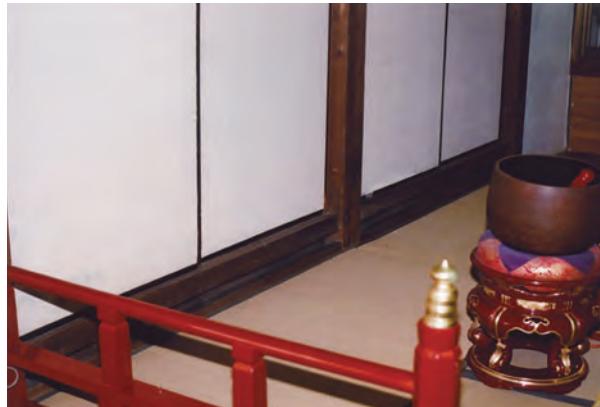
写真151 本堂

現在の本堂（図2-75）（写真151－153）は、棟札によると天保14（1843）年に再建されたものである。内陣に立つ来迎柱は虹梁形の頭貫を通し、その先端を木鼻とする。虹梁形の頭貫や木鼻の絵様は古式であって、18世紀前期のものと考えられる。内陣には格天井を張るが来迎柱上の組物を削って格縁を納めており、この来迎柱および組物は前身本堂のものとしてよいであろう。寺伝によると、本堂は元禄15（1702）年に改修されたというので、その時のものと考えられる。また内部の長押や敷居には風食が見られるものがあり、柱にも古いものが見られる。天保の再建にあたって前身本堂などの古材が転用されたと考えられる。

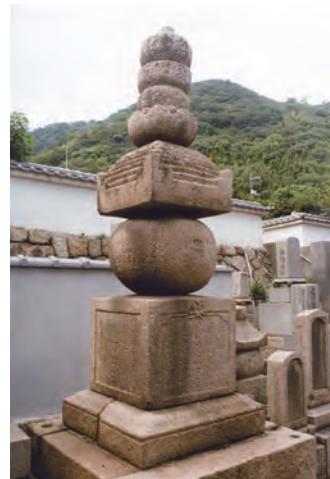
写真1 安国寺

高さは、台座下端からは七尺九寸（基礎下端から宝珠上端まで七尺二寸）である。江戸時代の墓石を転用した二段の台石上に反花座を置き、その上に基礎を載せる。基礎の正面側面には枠を取り、正面のみ枠内に格狭間の上部縁形を彫り、その頂点に「地」の刻銘がある。正面の枠外右側に「甲 承應三暦」、左側に「午 九月二日」と刻銘があることから、造立年代は、承応3（1654）年9月2日である。それぞれの枠内には、臨済宗の戒名を刻む。また左側面には寛延2（1749）年6月に戒名を追記したことを示す刻銘がある。基礎上にはやや肩の張った塔身を置き、その上に笠を載せる。笠に付された隅飾は外側にわずかに傾斜する。笠の段は、九段で一番上が露盤である。露盤に受花（下）を置き、その上に一石からなる伏鉢・受花（上）・宝珠を載せる。また塔身・笠・受花（上）・宝珠には、順に「水」・「火」・「風」・「空」の刻銘がある。この鞠の津塔は、台座から宝珠までが完存している。また「地・水・火・風・空」の刻銘があることから、五輪塔との関連を示す貴重な事例である。

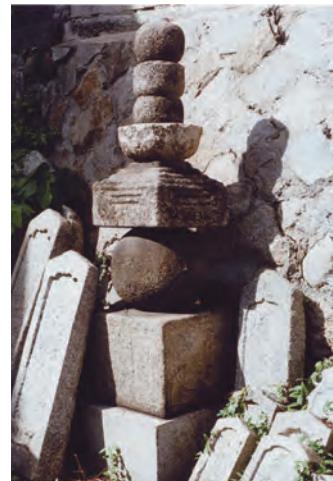
写真2 大観寺①

この鞆の津塔は、大観寺に存する2基の内、向かって左側に立つ。基礎に彫られた格狭間の形状と石の風食状況から、16世紀末期から17世紀初期のものと推測され、現在、鞆の浦で確認される15基の鞆の津塔の中で、最も造立年代の古いものと考えられる。高さは、基礎下端から宝珠上端まで六尺一寸である。後補の台石上に基礎を置き、その上に押し潰したような楕円形の塔身を載せる。基礎の正側面は枠を取り、正面は東で二分割した格狭間、両側面は通常の格狭間を彫る。塔身に載る笠に付く隅飾は、ほぼ垂直に立つ。笠の段は七段で、一番上が露盤である。笠の上に、受花（下）と一石からなる伏鉢・受花（上）・宝珠を載せる。台座を欠くものの、基礎から宝珠は揃っており、最古の鞆の津塔として貴重である。

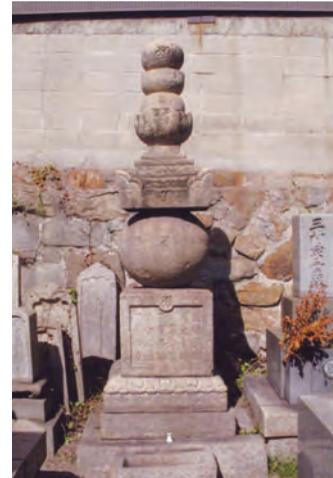
写真3 大観寺②

この鞆の津塔は大観寺に存する二基の内、向かって右側に立つ。高さは、台座下端から宝珠上端まで八尺八寸（基礎下端からは八尺）である。後補の台石上に反花座を載せ、その上に基礎を置く。基礎の正面には、上辺の中央部を少し下に丸く垂らした枠を取る。造立年代は、枠外の右側に「寛文五^年曆孝子」、左側に「五月十九日敬白」と刻銘があることから、寛文5（1665）年5月19日である。また基礎の正面と両側面の枠内には戒名が刻まれており、それから鞆町の商人表屋によって造立されたことが知れる。基礎正面の枠を窪ませた箇所には、種字を刻む。基礎上の塔身はやや肩を張った円で、その上に載る笠の隅飾は、わずかに外側に傾斜する。笠の段は五段で、一番上が露盤である。露盤上に受花（下）を載せる。受花上には、一石からなる伏鉢・受花（上）・宝珠を置く。塔身・笠・伏鉢・宝珠に種字を刻む。

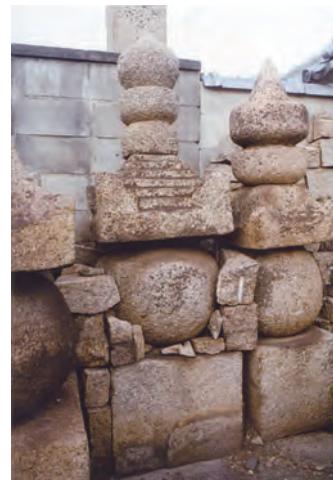
写真4 阿弥陀寺①

この鞆の津塔は、阿弥陀寺に存する十二基の内、最も東側に立つ。高さは、基礎下端から宝珠上端まで五尺五寸である。台座はなく、基礎が直に地上に立つ。その上の塔身は、わずかに肩が張った円形となり、その上に載る笠の隅飾は、わずかに外側に傾く。笠の段は六段で、一番上が露盤である。露盤上の受花（下）は欠失していて、直接に一石からなる伏鉢・受花（上）・宝珠が載る。造立年代は、石の風食状況から17世紀中期と考えられる。

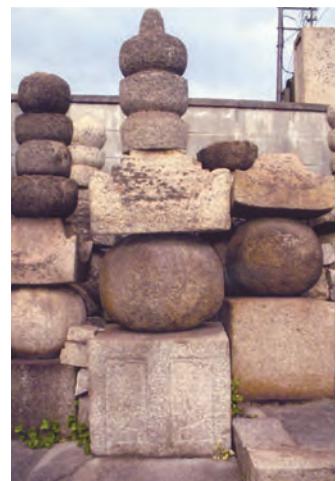
写真5 阿弥陀寺②

この鞆の津塔は、①の西南側に立つ。高さは、基礎下端から宝珠上端まで五尺九寸である。台座はなく、基礎が直に地上に立つ。基壇の正側面に枠を取り、正面には、東で二分割された格狭間、両側面に通常の格狭間を彫る。造立年代は、基礎正面の枠外右側に「正保三天」、左側に「九月十九日」と刻銘があることから、正保3（1646）年9月19日である。東部分には、戒名「桂峯樹貞信尼」が彫られ、その上部に「佛」と刻む。基礎上の塔身は楕円形である。この塔身の中心部分には種字を刻んでいるが、ほかの部材には種字が見られないため、別塔のものと考えられる。その上の笠には「弥」の刻銘があり、隅飾はわずかに外側に傾斜する。笠の段は七段で、一番上が露盤である。その上の受花（下）は欠失しており、一石からなる伏鉢・受花（上）・宝珠が笠上に載る。伏鉢・受花（上）・宝珠は、その下部と大きさの均整が取れていないこと、「南」・「無」・「阿」の刻銘がないことから、別塔のものと考えられる。この鞆の津塔は、基礎・笠、塔身、伏鉢・受花（上）・宝珠がそれぞれ別塔のものであり、それらの部材を集めて一つの鞆の津塔にしている。

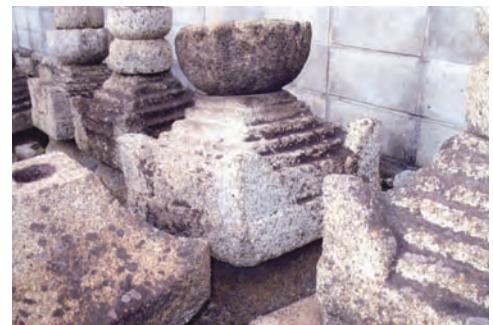
写真6 阿弥陀寺③

この鞆の津塔は、②の後方に立つ。高さは、基礎下端から受花上端まで四尺六寸である。台座はなく、基礎が直接に地上に立つ。基礎正面は枠を取り、東で二分割した格狭間を彫る（左右背面は実見できず）。造立年代は、正面の枠外右側に刻銘「寛文□□□□」とあることから、寛文年間（1661-73）である。東には戒名を彫る。基礎上の塔身はほぼ正円になり、その上に載る笠の隅飾は、わずかに外側に傾斜する。また隅飾には種字を刻む。笠の段は七段で、一番上が露盤である。その上に受花（下）を載せ、伏鉢から上は欠失している。受花（下）は下部と大きさの均整が取れていないことから、別塔のものを転用したと考えられる。

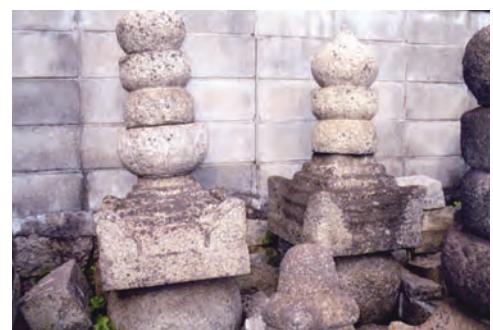
写真7 阿弥陀寺④右⑤左

この鞆の津塔は、③の西側に立つ。周囲にはほかの石造物があり、台座や基礎の格狭間および刻銘の有無は実見できない。高さは基礎上端から宝珠上端まで、四尺三寸である。基礎上の塔身はほぼ正円で、その上に載る笠に付された隅飾は、わずかに外側に傾斜する。笠の段は七段で、一番上が露盤である。受花（下）は欠失していて、露盤上に直接、一石からなる伏鉢・受花（上）・宝珠が載る。風食から、17世紀中期の造立と考えられる。

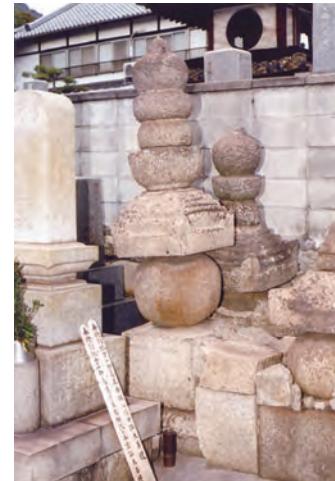
写真8 阿弥陀寺⑥

この鞆の津塔は、⑤の西南側に立つ。高さは、台座下端から宝珠上端まで六尺七寸（基礎下端からは六尺一寸）である。地上に反花座を置き、その上に基礎を載せる。基礎の正側面は枠を取り、正面は束で二分割した格狭間、側面は通常の格狭間を彫る。造立年代は、正面の枠外右側の刻銘「寛文二壬天」から、寛文2（1662）年である。基礎上の塔身は、ほぼ正円である。その上の笠に付された隅飾は、少し外側に傾斜している。笠の段は六段で、一番上が露盤である。その上に受花（下）と一石からなる伏鉢・受花（上）・宝珠を載せる。受花（下）から宝珠は、下部に比べると風食が大きいこと、均整が取れていないことから、別塔のものを転用したと考えられる。

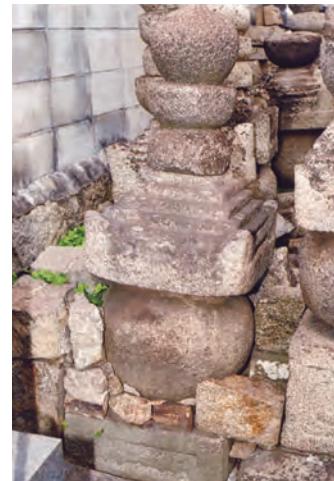
写真9 阿弥陀寺⑦

この鞆の津塔は⑤の西側に立つ。基礎の下半分が地面に埋没していて、周囲にはほかの石造物があり、一面の格狭間しか確認できず、台座やそのほかの面の格狭間および刻銘の有無は実見できない。高さは基礎上端から宝珠上端まで四尺六寸である。基礎上の塔身は、やや肩が張った円形である。その上の笠の下端は、わずかに反っている。これは、五輪塔の火輪が屋根状のものであるのに起因していると推測される。笠に反りを付けたものはほかになく、現存唯一の事例である。笠に付された隅飾はわずかに外側に傾斜する。笠の段は六段で、一番上が露盤である。受花（下）は欠失していて、笠上に直接、一石からなる伏鉢・受花（上）・宝珠が載る。造立年代は、風食から17世紀中期と考えられる。

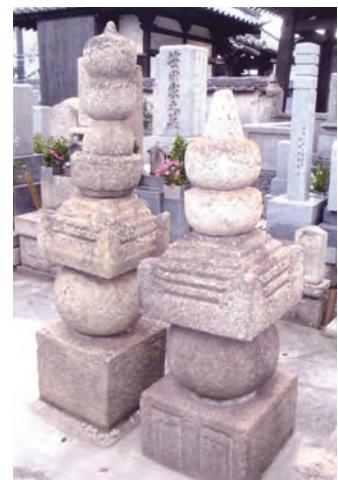
写真10 阿弥陀寺
⑧左⑨右

この鞆の津塔は、⑧の西側に立つ。基礎の下部は、地面に埋没している。高さは、基礎上端から宝珠上端まで四尺四寸である。基礎の正側面は、枠を取り、正面は東で二分割した格狭間、側面は通常の格狭間を彫る。東に戒名、その上に種字を刻む。基礎上の塔身はほぼ正円で、その上の笠の隅飾は垂直に立つ。笠は六段で、一番上が露盤である。露盤上に一石からなる受花と宝珠を置く。受花と宝珠には、四方にそれぞれ「風」と「空」の刻銘がある。笠や塔身と比べると風食が少なく、「風」や「空」の刻銘があることから、五輪塔のものを転用したと考えられる。また塔身と笠には種字が刻まれていないので、基礎とは別塔のものである。笠と塔身はやや風食が大きく17世紀前期、基礎は格狭間の形からそれよりやや新しく、17世紀中期と考えられる。

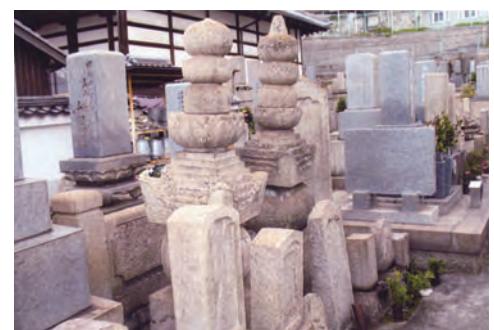
写真11 阿弥陀寺⑩左⑪右

この鞆の津塔は、⑩の西側に立つ。高さは基礎下端から宝珠上端まで六尺六寸である。下部が地面に埋没した台座上に基礎を載せる。基礎の正側面は枠を取り、正面は東で二分割した格狭間、側面は通常の格狭間を彫る。造立年代は、正面の枠外右側に「慶安四天」、左側に「五月□□」と刻銘があることから、慶安4（1651）年5月である。正面の中央上部に「佛」、その下の東部分に戒名を刻む。基礎上には、やや肩の張った円形の塔身を置く。塔身には「陀」を刻む。塔身上の笠に付された隅飾は、わずかに外側に傾斜する。笠の段は六段で、一番上が露盤である。その上に受花（下）を置き、さらに一石からなる伏鉢・受花（上）・宝珠を載せる。笠・伏鉢・受花（上）・宝珠には、それぞれ「弥」・「阿」・「無」・「南」と刻む。

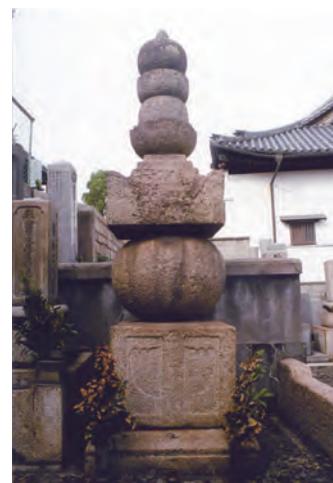
写真12 阿弥陀寺⑫

この鞆の津塔は、阿弥陀寺に存する12基の内、最も西側に立つ。高さは、台座下端から宝珠上端まで七尺七寸（基礎下端からは七尺一寸）である。地上に反花座を置き、その上に基礎を載せる。基礎の正側面は枠を取り、正面は束で二分割した格狭間、側面は通常の格狭間を彫る。格狭間の形が古式であり、風食も大きいことから、造立年代は17世紀前期と考えられる。束部分に刻まれた戒名から、鞆町の商人である土佐屋に関係する人物の石塔と考えられる。基礎上の塔身は、肩が張った円形とし、その上に笠を載せる。笠に付された隅飾は、わずかに外側に傾斜する。笠の段は七段で、一番上が露盤である。その上に受花（下）を載せる。受花上には、一石からなる伏鉢・受花（上）・宝珠を載せる。基礎・塔身・笠・受花（上）・宝珠に種字を刻む。この鞆の津塔は、造立年代が古い割に台座から宝珠までが完存し、種字が刻まれた貴重な事例である。

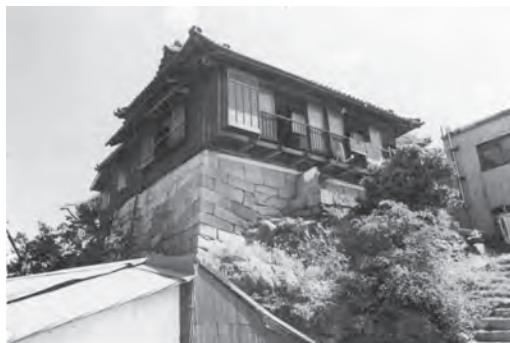
1 住宅全景

鞆港に面して建つ町家で、正面の街路は鞆港の雁木上の通路であった。正面側に主屋を敷地いっぱいに建て、その後方に中庭を挟んで菱形平面の離れを設ける。主屋の間口は約三間で鞆の町家の標準的な規模である。主屋は二階建の切妻造平入で、現状では新しい桟瓦葺となっているが、当初は本瓦葺であった。一階内部は、向かって右側を通り土間とし、左側に四畳半と六畳の間を一列に並べる。二階は表側に十畳の座敷を設け、裏側は細長い次の間とする。建築年代は明治中期と考えられる。屋根を桟瓦葺に変えたこと、土間入口の戸をアルミサッシに改変したこと以外はよく当初の形式を保つ。

主屋の通り土間は幅を狭めて中庭へ突き出し、そこを台所とする。台所とは反対側に風呂と便所が渡り廊下の先に設けられる。台所の後方に連なる離れは、敷地の形状に合わせて菱形となり、一階建の切妻造平入で、本瓦葺が残る。離れの建築年代は主屋よりやや古いやうで、明治初期から中期にかけてと推定される。主屋・台所・離れおよび中庭の配置は鞆の町家の典型であって、それがほとんど改造されずに残っている点は重要である。

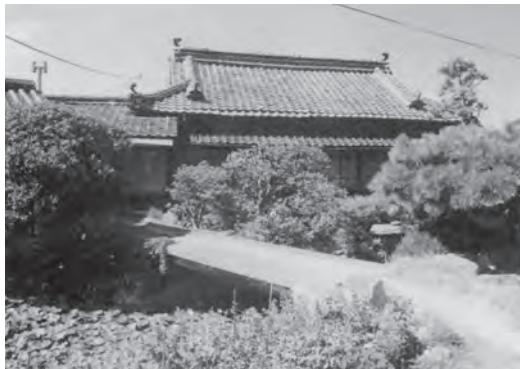
3ろ 住宅全景（中央）

鞆港南東の高台である大可島城跡の南部を占める邸宅である。街路に面さない広大な敷地に建つため、町家とは全く異なる一階建の和風住宅である。建物は三つの部分から成る。正面に向かって右側の棟は、独立した入母屋造平入の桟瓦葺で、十二畳半の主座敷に六畳の次の間を設けた座敷棟となり、高級な和風住宅である。大正初期の建築で、保存状況は極めて良い。そこから渡り廊下を介して連なる中央の棟は、この住宅の主屋であって、その中心部に草葺（トタン包み）屋根の数寄屋を据える。19世紀中期の建築と推定され、他所から移築された可能性がある。床・棚・平書院を設けた六畳がその主座敷で、給仕口を隣の六畳との間に開く。中央棟の右方が土間（台所）で、中央棟正面に入母屋造妻入、桟瓦葺の玄関、背面に広縁を大正頃に増築している。左側の棟は六畳の一室であって、中央棟に対して増築された部分である。入母屋造平入、桟瓦葺で、これも大正初期の建築である。

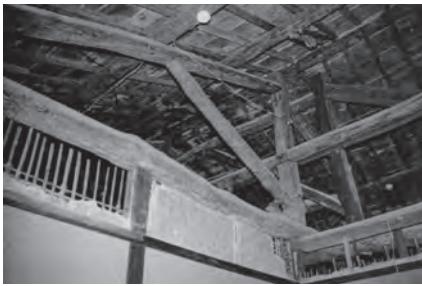
7ろ 対山館（後方）小屋組

道越町の中にあった旧遊廓街である有磯町に面し、もとは屋号を籠藤（かごとう）と称した。現在では背後（東海岸沿い）に近代的なホテル対山館の本館が建ち、その別館（従業員の休憩室等）として使われている。現在では、表側の主屋とその背後の後方棟とが残る。主屋は二階建で、正面に向かって左側は隣家に接していたので切妻造、右側は町並みの端部となるので入母屋造である。後方棟は三階建で、切妻造平入である。両棟は当初は中庭を挟んで並立していたが、現状では一階部分が一体化している。屋根は両棟とも本瓦葺で、主屋は明治後期、後方棟が明治後期から大正期にかけての建築と考えられる。両棟とも旅館に改修されたため、当初の平面を保っていないが、その外観については、主屋の一階向かって左側の出格子を撤去したぐらいで保存状況は良好である。

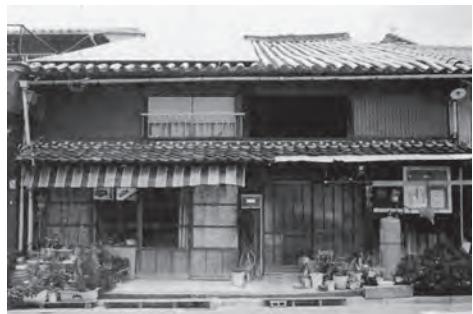
8・9 住宅全景

当初は間口四間の1棟の比較的大型の町家であったが、後に農家の納屋に転用され、さらに昭和戦後になって旧土間境に仕切壁を新設して左右2棟に分割し、現在では向かって右側が8住宅、左側が9住宅となっている。建築年代は明治末から大正頃と推定される。切妻造平入で、一階と二階の正面外壁位置を揃え、かつ二階を辻子二階とする。二階の屋根は本瓦葺とするが、一階屋根は片持ちとなるため軽量の桟瓦葺とする。そうした外観の特色は、鞆では明治以降の小型町家に多く見られるものである。二階は真壁造であったが、改変されている。平面は改造が著しく、現状では両家とも正面を広い土間とし、その後方に幅半間の通り土間を設ける。

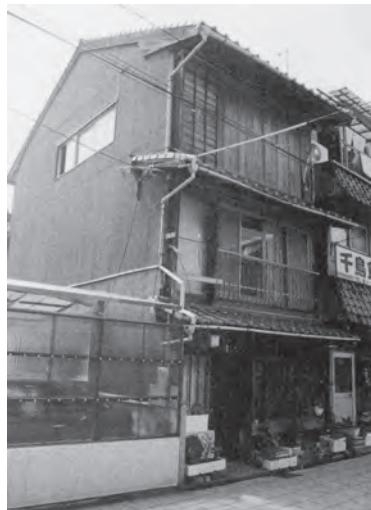
12い 住宅

対潮楼から西へ下る小路に面する二階建、切妻造平入、桟瓦葺の町家である。昭和戦前の建築と推定される。表通りに面しない敷地であるため、奥行が短く、間口は逆に広い。当初より居住専用として建てられたようである。二階の建ちが高く、一階と二階の正面外壁の位置を揃える大正期以降の特色を示す。二階は真壁造で、大きな窓を開け、外に雨戸を引く。一階屋根の出は短く、板葺とする。外部木部は紅殻塗とする。建物の側面は裏路地に面し、真壁造の表面に縦板張とする伝統的手法を残す。

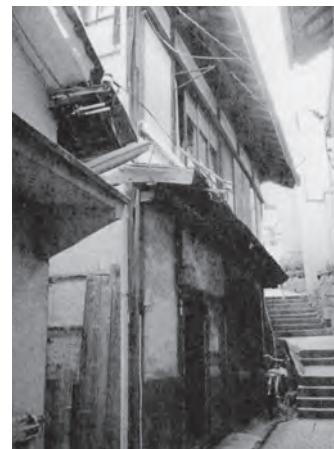
12ろ 倉庫 (2000 (平成12) 年に取り壊し)

12iの西方に裏路地と町家1棟を隔てて建つ。小型の町家で、居住専用として建てられたが、現状では倉庫として使われている。敷地は二間四方で、一階は敷地いっぱいに建てられ、向かって左側面においては、隣家の外壁を自己の外壁の代わりとし、壁に沿って柱を立てるだけである。二階は間口一間半で、右側に寄せて設けられる。屋根は背面外壁を棟とする片流造で、正面から見ただけでは切妻造平入と区別できない。二階の建ちは低く、辻子二階に見えるが、二階は畳敷の四畳半一室となる。一階は向かって右側を長四畳とし、左側を台所土間とする。土間境には建具は入れず、開放する。復原すると、土間の右奥に小さな板敷があり、その左奥の半畳大の部分が便所であったらしい。隣家に沿った半畳大の部分には屋根がなく開放されていた。一階と二階は、左側面を除いて総て同じ位置に外壁を設け、柱はほとんどのものが通し柱となり、一階部分で面皮柱、二階部分で丸太となるものが多い。極小規模の町家ではあるが、二階屋根を本瓦葺としており、外観は立派である。一階屋根は、片持ちとなるので軽量の板葺を採用する。建築年代は明治中期から後期と推定される。極小規模でありながら本瓦葺を用い、片流造で切妻造に見せること、丸太柱を使用することなど、鞆の町家の一つの定型として重要である。

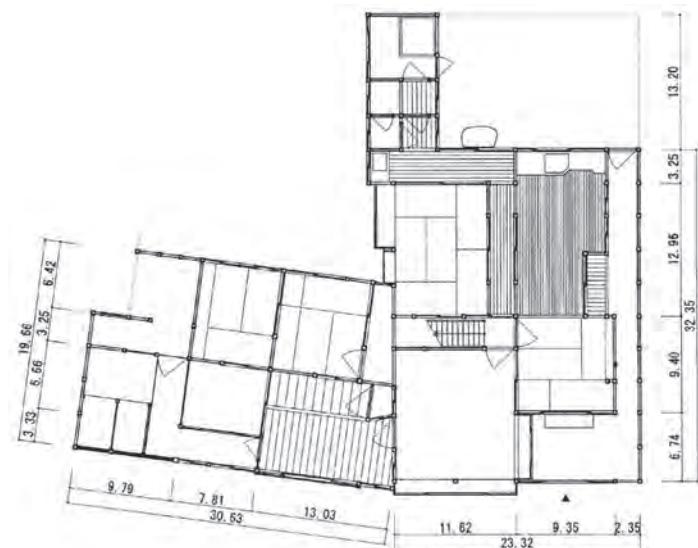
13 住宅一階平面図

対潮棲に面して建つ町家で、建築年代の異なる左右2棟の建物からなる。向かって右側は、近年まで歯科医院として使われたもので、建ちの高い二階建、切妻造平入、桟瓦葺である。間口は四間に近く、比較的に大型の町家である。大正期から昭和初期の建築と推定される。通り土間が半間と狭く、軒では珍しく二列に部屋を並べており、建築年代の下降を示す。歯科医院とされたため改造が少なくない。

左側は二階建、切妻造平入、本瓦葺で、右側とは少し振れて建つ。一階と二階の正面外壁を揃える新しい形式を示し、明治後期の建築と推定される。敷地の後方が崖となって奥行が短いため、平面は変則的である。歯科医院の準備室として使われたため改造が著しい。

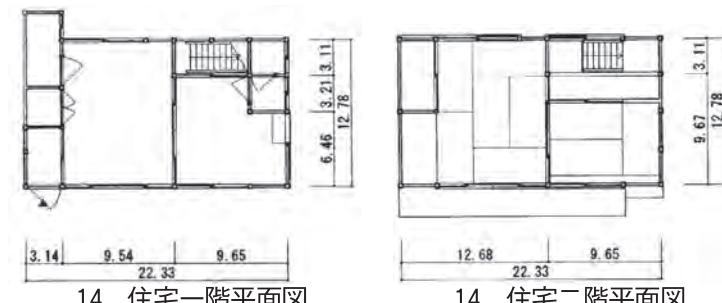
14 住宅一階平面図

昭和30年頃に建築された居住専用の町家で、二階建、切妻造平入、桟瓦葺である。建築年代が新しいため、通り土間はない。外観は昭和戦前の町家とはほとんど変わることろがない。

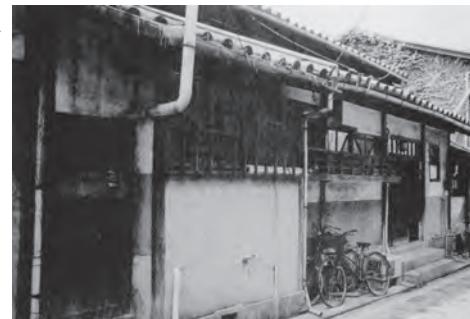
16 住宅全景

現状では、街路に面する一階建、切妻造平入、正面下屋付き、本瓦葺の町家であるが、当初は向かって左側へ建物が続き、そこに主屋があったと考えられる。その主屋部は大正期に取り壊されて、現在の15住宅が新築されている。現在の当建物は、かつての座敷棟が残ったものと考えられる。間仕切りの改変が著しいが、復原すると、右端に床・棚を備えた十畳の主座敷があり、その左方に少なくとも十五畳以上の広間が続き、建物の背面側に縁側を設けていた。建築年代は18世紀後期と推定される。

軒下に舟肘木も残っており、床・棚を備えた座敷を江戸期に有することから、一般的な町家ではなく、社家などの住居であったと考えられる。

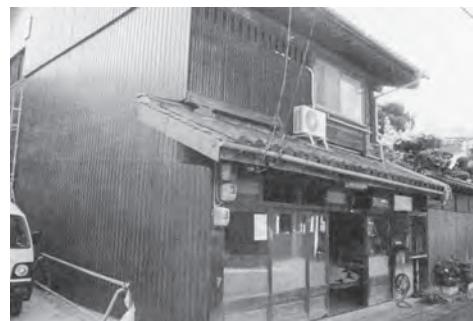
19 住宅全景

現状の一階平面は、左側一間分を通り土間とし、右側は前方に広く土間を取り、その後方に三室を一列に並べる。復原してみると、左側の通り土間は、表側から半間入ったところに大戸を吊っていた（肘金が残存）。右側は、表土間ではなく、表側より、八畳・八畳・六畳・八畳の四室が一列に並んでいた。復原される一階平面は、鞆の標準的な規模形式の町家のものであって、取り壊された左方の建物は座敷部であったと考えられる。通り土間を中心設け、その左右に主体部と座敷部を分けて配置するのは、鞆では明治以降の大規模町家に見られる形式である。使われている柱も梅の太いもので、高級である。二階は奥行方向に四室を並べ、そのうちの裏側の部屋を座敷とする点も明治以降の高級大規模町家に見られる特色である。その奥座敷の床柱には南天が使用され、意匠的にも凝ったものである。

外観の改造は少なくない。一階は現状ではガラス戸を並べるが、当初は左側が大戸（跳ね上げ式）、右側二間分が平格子であった。二階は真壁造（壁面は灰色）で、右端の半間を残してほかは大きな出格子窓（親子格子）としていた。現状では出格子窓の右一間分をアルミサッシに改装している。出格子は取り壊された左方建物まで続いていたらしく、戸境位置で切斷されている。屋根は一階二階とも本瓦葺であったが、近年に二階を桟瓦に葺き替えている。建築年代は明治後期と推定される。

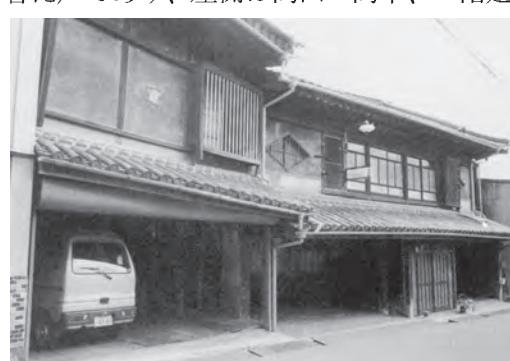
20 住宅全景

鞆港近くの角地に建つ大規模町家であり、左右2棟からなる。右側は間口五間半、二階建、右端入母屋造、左端切妻造の平入、本瓦葺（二階は近年に桟瓦に葺き替え）であり、左側は間口二間半、二階建（後方は昭和初期に三階建に増築）、切妻造平入、本瓦葺である。左右棟は前面街路の形状によりその接続部で少し内側へ折れ曲がって振れて建つ。建築年代は両者とも明治中期から後期にかけてと推定される。建築当初は、醤油製造販売の店舗兼住宅であったが、1936（昭和11）年に現所有者（移転木札が残存）となり、簾や船用デッキブラシの製造販売の店舗兼住宅となった。

左右棟とも表側を全面的に土間としているが、復原すると、右側棟が主屋で、その右二間半は土間、左三間は床を

張った大部屋（店の間）としていた。その後方の部屋はほぼ当初の形状を保っている。大部屋の表側は現状では建具を取り払って開放されているが、当初は蔀帳（ブチョウ。内側に跳ね上げる半蔀で、上げ戸とも称す。瀬戸内海地方では主にブチョウと呼ばれており、蔀の帳の意味と解されるので、蔀帳と表記する。）を三具連ねた構えであった。左側棟も現状は正面の建具を失っているが、当初は引戸を並べていたらしい。左側棟は、当初の部分は正面側二間ほどだけで、その後方は昭和初期に増築されたものである。右側棟の右端を入母屋造とするのは、そこが角地となるためである。左右棟とも二階の建ちは高く、真壁造（壁面は灰色）とする。右側棟は、二階中央三間分を大きな窓（現状はガラス戸引違い）とし、その左右の壁面にはそれぞれ菱形の格子入り窓を開き、その窓下は松皮菱文を漆喰で作り出して飾っている。垂木は化粧垂木を見せ、その上に野屋根を設けており、明治・大正期の鞆の高級町家の特色をよく示す。
