第2章 建築史調査

1. 社寺建築の概要

『鞆の浦の建築 福山市鞆町の伝統的町並に関する調査研究報告書Ⅱ』表紙

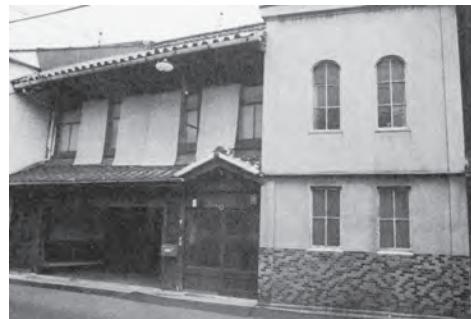
21い 住宅（主屋）

主屋は不整形な敷地に間口いっぱいに建てられているため、平面も複雑である。明治末期に建てられた二階建、切妻造平入、本瓦葺の町家であったが、昭和になって表側の部屋を歯科医院に改造されており、その右側三分の一は外壁もモルタル塗の洋風住宅に改められている。改造が著しく、当初の平面は不明である。座敷棟は大正から昭和初期に新築されたもので、一階建、片流造、桟瓦葺である。その座敷の床の間裏は小路に接する。座敷棟には鞆としては広い庭が続き、小路に面して長い土塀を設けている。

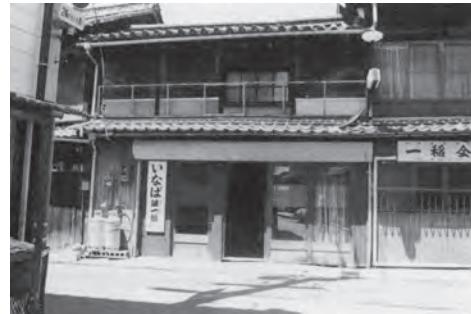
23 住宅全景

22住宅の右側に接して建つ。二階建、切妻造平入、本瓦葺（一階は桟瓦葺）の町家で、明治前期の建築と推定される。大正期頃に正面を道路拡幅で切除されたため、一階と二階の正面外壁の位置が揃う。二階外壁は真壁造（壁面は灰色）で、比較的に建ちが低い。内部は改造が著しい。

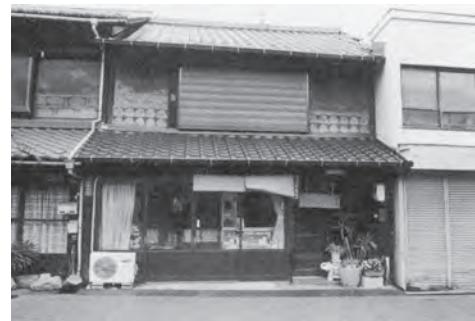
25 住宅全景

表側の主屋と後方の座敷棟からなる。主屋は二階建、切妻造平入、本瓦葺（一階は桟瓦葺）の町家で、一階と二階の正面外壁の位置を揃える新しい形式を持つ。大正期の建築と推定される。一階の改造は甚だしく、当初の形式を残さない。二階は表側に座敷を設ける大正・昭和期の形式で、外壁を真壁造とし、木部を紅殻塗とする。主屋の向かって左側に一階建、陸屋根、モルタル塗の洋風店舗を接続するが、破損が著しい。座敷棟は1935（昭和10）年の新築で、二階に床・棚・付書院を備えた十畳の主座敷を設ける。

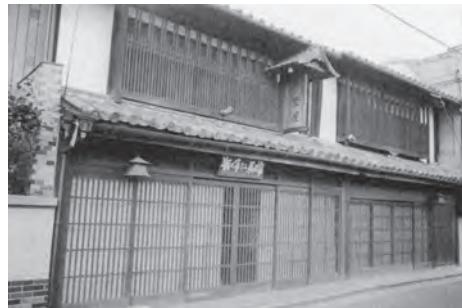
28い・ろ 展示館

江之浦から西町へ通じる中心的街路の東端突き当たりの北西角に連続する3棟の建物で、東端角地が28は商店となり、その西隣に展示館の2棟が接続する。展示館はろ右側棟とい左側棟の2棟の町家を合併したものである。これら3棟は当初は別々の独立した町家であったと考えられるが、現状では平面が一体化して一連の建物となっている。内部平面は合併後の改変が著しく、当初の形式を失っている。

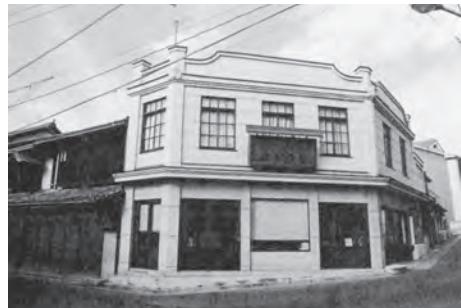
28は 商店

商店は明治期の二階建、切妻造の町家を主体とし、それを昭和元年に大幅に改装したものである。その改装により外観は二階建、モルタル塗の洋風商店となった。角地に存するためには道路の隅切を受けており、その大きな隅切を洋風外観に巧みに応用している。洋風意匠であるが、伝統的な町並みの景観によく調和し、鞆の昭和期の繁栄を示す好例となっている。本調査後に外観の修復を行っており、古写真をもとに1926（昭和元）年当時の姿に復原された。

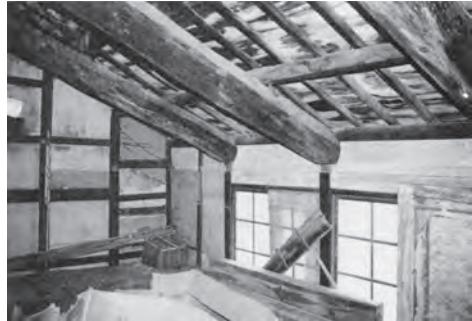
30 住宅二階内部

二階のうちの表側の第一室では、当初は現状より二尺ほど低い位置に床が張られており、当初の根太欠きのある床梁が現在の二階床下に残る。したがって当初の二階表側室は階高が大きく、居室として使われていたものと考えられる。また、一階では、奥（北側）の方の地盤が次第に高くなるという西町北側の立地条件により、部屋境で段差を付けて奥側の床高を大きくしている。小屋組の特色としては、二階表側室の梁が邪魔にならないように、登り梁として架けていることと、その登り梁の尻を軒桁の外に突き出し、出桁を支えることで、これは鞆の伝統的町家に共通する特色である。全体に梁組が単純で、束と貫を主体としており、建築年代に比して古式である。二階正面外壁を一階より半間後退させる点も江戸期の伝統を守っている。

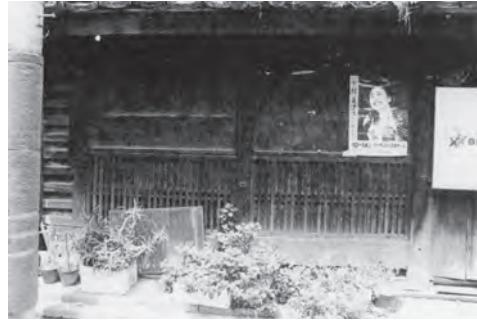
30 住宅廊（ブチョウ）

二階正面外壁は鞆の古い町家に多い真壁造で、中央に大きな窓を設ける。当初はそこに出格子が存した痕跡がある。一階正面の左半分の床上部には、蔀帳が二具現存している。鞆では明治期までは大部分の町家と長屋の床上部に蔀帳が使われていたが、現存例は本例を含めて5例のみで貴重である。

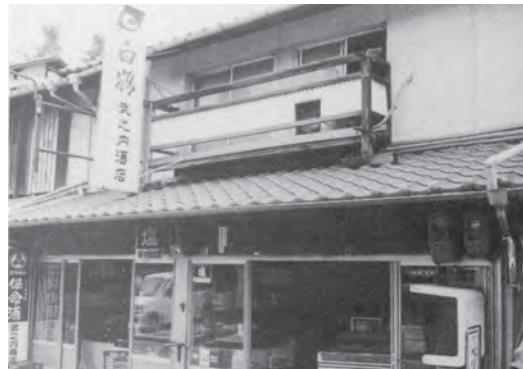
33 商店全景

西町の中心的街路北側に位置する二階建、切妻造平入の町家である。18世紀の古材を再利用して、19世紀中期から明治期にかけて建築されたものと推定される。間口三間半余りの標準的な規模を持ち、二階正面を一階より半間後退させる。後世の改造が著しく、当初の平面形式や外観は不明である。

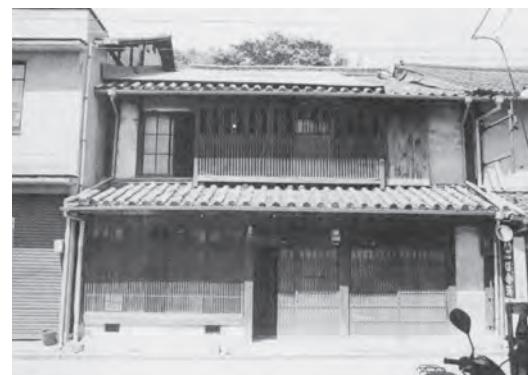
34 住宅全景

西町の中心的街路北側に位置する二階建、切妻造平入、本瓦葺の町家である。18世紀前期に遡り、鞘に残る町家では35は倉庫に次ぐ古例であって貴重である。19世紀中期から明治にかけて二階表側を座敷に改装、同時に一階平面も改造したらしく、昭和戦前に二階奥の座敷を新設し、また一階表側を改装しているが、保存状態は比較的に良好である。

間口は三間半余りで、標準的な規模を持つ。一階は向かって右側（東側）を通り土間（現状では通り土間内に小部屋三室を新設）とし、左側に四室を一列に並べる。土間境で少しづつ雁行するが、後世の改造と思われる。二階には畳敷の部屋を多く設けるが、それらは総て後世のものである。一階正面の平格子や格子戸は昭和戦前の改変によるものである。二階は中央部を大きく開口して窓を設け、出格子を付ける。この出格子は19世紀から明治期の改装時のものと考えられる。二階正面外壁は真壁造であり、向かって左側の小さなガラス窓は後補で、もとは土壁であった。

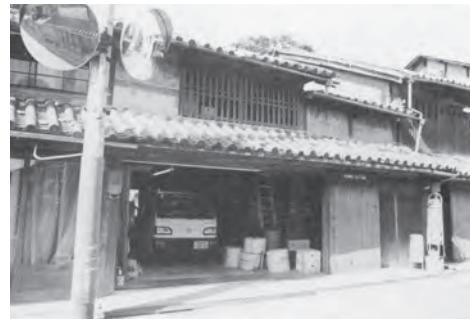
35い・ろ 倉庫（左側・中央）

い左側棟は間口二間余りの小型の町家で、二階建、切妻造平入、本瓦葺である。一・二階とも改造が著しい。一階は当初は向かって右側（東側）を通り土間とし、左側を一列の部屋としていた。表側の部屋には、正面に蔀帳を吊った壺金が残っている。二階正面の建ちは低いが、二階表室の床を下げて張っているので二階階高は大きく、そこは当初は居室としていたらしい。二階正面は、右側三分の二を平格子（中古）の大きな窓とし、左側を真壁造とする。建築年代は19世紀前期と推定される。しかし、梁や差鴨居などは18世紀前期に遡る古材が多量に転用しており、柱も二階部分で根継ぎされたものが多く見られ、古材を用いて建築されたものである。したがって、架構形式は特殊で、桁行方向にも多くの梁を渡す。

ろ中央棟は、外観は辻子二階に見えるが、内部は一階建で、間口一間半の切妻造平入、本瓦葺である。左側棟に後れて建築されており、19世紀中期から明治初期のものと推定される。当初から左側棟の付属部（土間）として建てられたらしい。柱には丸太を用い、簡略的な建物であるが、外観は立派である。

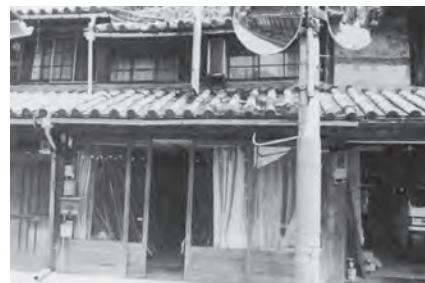
36ろ 店舗（右側）

35倉庫の向かって左隣に接して建つ。左右2棟の町家からなる。左右とも間口二間、二階建、切妻造平入、本瓦葺である。左側棟が19世紀前期から中期、右側棟が明治期の建築と推定される。右側棟は、左側棟および35倉庫の蟻羽の下に二階屋根を納めており、建築年代が両者より下降することを示している。左側棟の二階の建ちは低く辻子二階風であり、右側棟はさらに低い。内部や外観は両者とも改造が著しいが、二階を一階より半間後退させ、本瓦葺の屋根を保つことなど、鞆の典型的な町家である。鞆港常夜灯へ至る小路の分岐点に位置し、町並みの景観上でも特に重要な所に建つ。

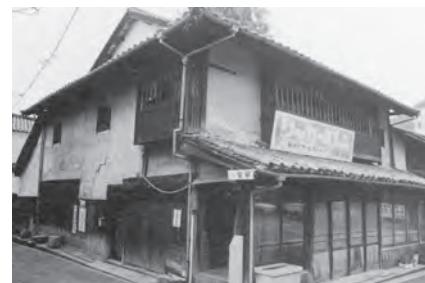
37 住宅全景

江之浦町より西町へ東西に通る中心的街路の南側に位置し、南の鞆港常夜灯へ至る小路の分岐点の角地に建つ。間口四間半の比較的に大型の二階建町家である。角地に建つため、正面に向かって左端を入母屋造とし、右端を切妻造とする。屋根は本瓦葺であったが、二階を棟瓦に葺き替える。この建物の外観意匠は、小路を隔てて対する東側の住宅主屋（19世紀前期）と類似しており、それを手本にして19世紀中期頃に建築されたものと考えられる。平面の改造は著しいが、外観は比較的よく保存されている。二階の建ちは比較的に高く、その外壁は、中心街路側を真壁造とし、木製の出格子（親子格子）を設けた大きな窓を開く。小路側は大壁造とし、表に寄せて出格子窓を開く。一階正面は現状ではガラス戸を建てているが、蔀帳を吊っていた痕跡が残り、復原すると東側住宅主屋とほぼ同様となる。町並みの景観上で重要な位置に建つので、その外観の復原が望まれる。

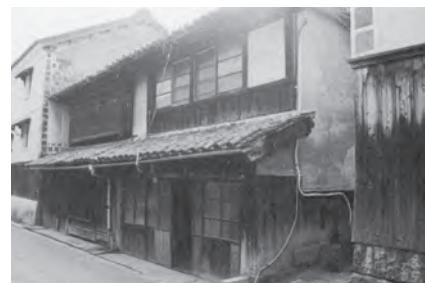
38 住宅全景

重要文化財太田家住宅の存する街区の北東端に位置する明治期の町家である。二階建、切妻造平入、本瓦葺で、間口は二間余りの小型町家である。内部は改変が著しいが、外観は比較的よく保存されている。

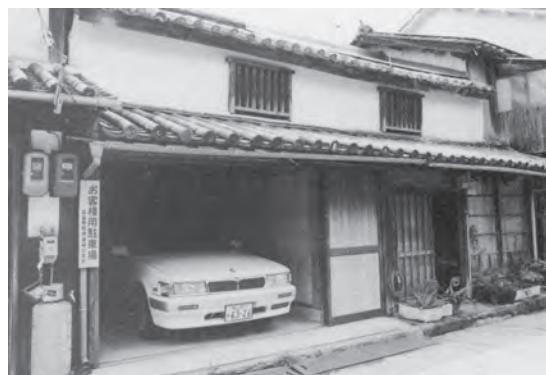
41・42 車庫・住宅全景

41・42は内部の改造が著しく、当初の平面は不明である。両者を合わせた間口は四間で、比較的大きいが、それに比して奥行は五間しかなく、奥行の長い他の鞆の町家とは相違する。二階の建ちが低い辻子二階で、切妻造平入、本瓦葺となる。二階正面は一階より半間後退する。二階正面外壁は白漆喰を塗り籠めた大壁造で、左右に小さな木格子窓を開く。格子は太く古式ではあるが、中古のものである。二階の軒の出は短い。

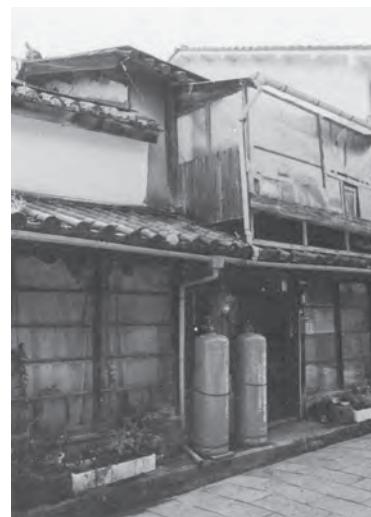
43 住宅全景

43は間口二間、奥行三間の小型の町家で、二階建、切妻造平入、本瓦葺である。一階の現状は、向かって左（東）側に通り土間を設け、二室を一列に並べ、土間境は雁行する。しかし、当初は建物内に間仕切りや独立性は全くなく、全面的に土間として倉庫や作業場であったと考えられる。また42との間の土壁は中古であって、境に差物を入れて通路としていた。二階床梁や根太には丸太を用いており、屋根を本瓦葺とするのに比して内部は簡素である。二階正面は一階より半間後退させているが、現在では二階正面に仮設の張り出しを付加しているので外観を損ねている。二階の建ちは比較的に高く、その蟇羽下に42の屋根を納めている。屋根の下地には竹の野地を使う。

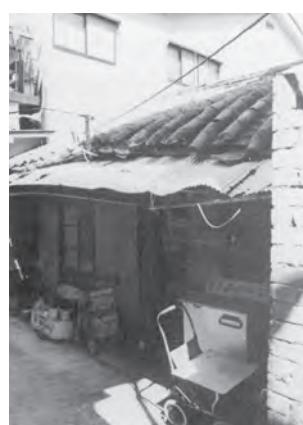
52 住宅全景

江之浦町を東西に通る中心的街路より一街区南側の小路に面する居住専用の建物である。小路の北側に建ち、当初は向かって左方に続く3軒続きの長屋であったが、左方2軒が取り壊され、右端の1軒が残ったものである。一階建、切妻造平入、本瓦葺で、背面側は途中で屋根を一段下げて下屋状に納めている。現状では間口二間半余りであるが、当初は間口二間で、右側（東側）を幅半間の通り土間とし、左側一間半を部屋として、二室を一列に並べていた。建築年代は19世紀中期と推定され、鞘に残る江戸期の長屋の一つとして重要である。柱には面皮柱や丸太や転用古材が見られる。屋根下地には竹野地を用いている。破損が著しいので、早急な修復が望まれる。

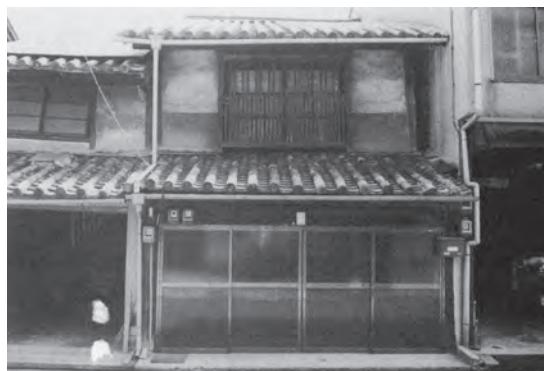
54 住宅全景

53の向かって右方に接して建つ。二階建、切妻造平入、本瓦葺で、間口二間の小規模な町家の典型例として重要な建物の一つである。19世紀前期の建築と推定されるが、大正頃に一階の全部と二階の表側室を改造され、さらに昭和戦後に一階表側の座を落として全面土間に改変されている。古くは米屋の店舗兼住宅とされ、後に履物店とされた。現状の一階平面は当時のものとは全く相違しており、土間境に立つ柱は総て中古（当時の柱は側壁筋だけにあって、全部面皮柱である）であり、各部屋境の位置も異なっていた。想像を逞しくすれば、左側（東側）に幅約一間の通り土間を設け、右側の幅一間に四室ほどを一列に並べていたと思われるが、大正期の改変が著しく定かではない。大正改造後は、表側に奥行半間の前土間を設け、その奥に少し雁行させて吹き放ちの板敷の店を構え、さらに奥は左寄りに幅半間足らずの通り土間（左方は物入として階段を納める）、右方は三畳と四畳半（床の間付き）としていた。二階の建ちは比較的に高く、当初から表側室を居室として使っていたと考えられるが、現状の十畳の座敷（床の間付き）は大正改変のものである。二階正面は一階より半間後退させ、真壁造（壁面は白漆喰塗、腰部はモルタルで補修）とし、中央に一間幅の出格子（親子格子）窓を開く。一階正面はアルミサッシに改変されている。

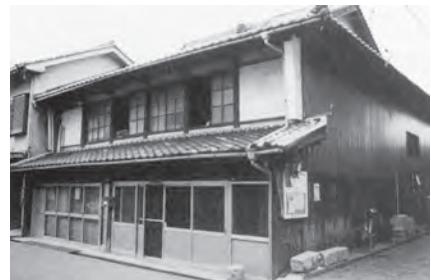
56 住宅全景

江之浦町を東西に通る中心的街路の南側に建つ。間口五間、二階建、切妻造（右端は角地のため入母屋造とする）平入、桟瓦葺（日本瓦葺）の大規模な町家である。明治中期の建築と考えられるが、1923～4（大正12～13）年に平面の改造を受けている。現状では、一階の表側は桁行中央の半間入ったところに鉄柱を立て、広々とした店舗とするが、当初は柱が各所に立っていた。一階奥および二階の座敷も大正改造時のものである。二階正面は一階より半間後退して真壁造（壁面は白漆喰塗）とし、現状では引違のガラス戸を入れた窓を四つ並べている。

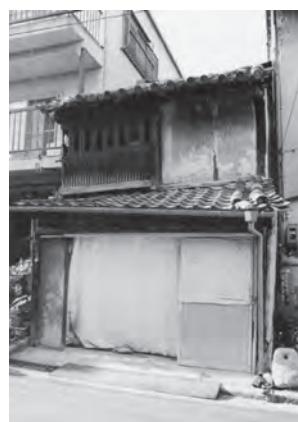
57 倉庫全景

どが戸境で切除されている。すなわち現存部はかつての1棟の町家の通り土間部分だけが残ったものである。鞆における町家の分割の典型例として重要である。二階正面は、一階より半間後退し、真壁造（白漆喰塗）とし、左半分に出格子（親子格子）窓を開く。出格子窓は当初は取り壊された左方に繞いていたので、本来は二階の中央に大きな出格子窓を持つ町家であったことになる。二階の建ちは比較的に低い。当初は二階は表側半分だけしかなく、また柱に丸太を用い、屋根下地には竹野地を使うなど古式である。

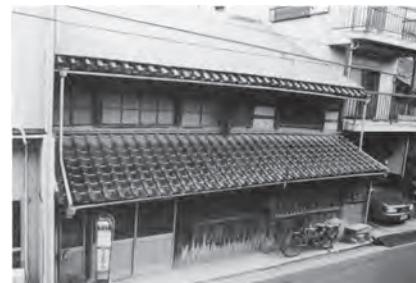
58 金光教鞆教会全景

江之浦町を東西に通る中心的街路の北側に建ち、57の左方の取り壊された部分に往時は接していた。間口四間半近くの比較的に大型の町家であるが、建築年代の異なる左右2棟の町家を合併して1棟としたもので、合併時および近年の平面の改造が著しく、当初の平面は不明である。現状では、一階は左端に幅半間の通り土間を設け、右方に二列の部屋を並べており、鞆の一般的な町家の平面とは全く相違する。しかし、外観は二階建、切妻造平入、本瓦葺（一階は桟瓦に葺き替え）で、二階正面を一階より半間後退させ、真壁造しており、伝統的な形式を残している。一階正面は改変が著しい。

合併前の左側棟は、間口二間半の標準的な規模の町家で、19世紀中期の建築と推定される。差鴨居などに18世紀前期の古材を再利用する。右側棟は左側棟より後れて建築されており、明治前期のものと推定される、間口二間に足りない小規模な町家であった。

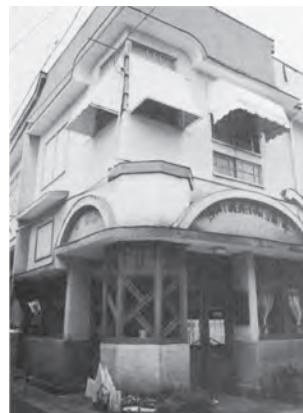
59 友光軒

江之浦町を東西に通る中心的街路の南側に建つ。喫茶店として利用された時期もあるが、もとは理髪店であった。1921（大正10）年建築の二階建の町家を1932（昭和7）年に洋館の理髪店に大改造したものである。その際に向かって右隣に同一の外観で銭湯（現在は駐車場に転用）を新築して接続した。モルタル塗のモダンな洋風外観の建物であるが、伝統的な町並みにはよく調和しており、昭和初期の鞆の繁栄を示す例として、28はとともに重要な建物といえる。

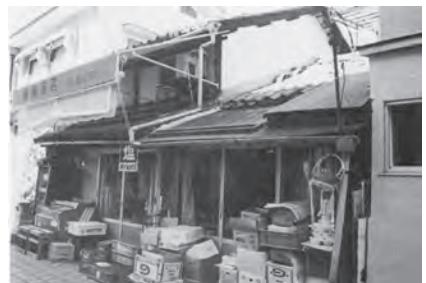
60 食品店全景

江之浦の中心的街路から北へ延びる街路の東側に建つ。左右二棟の建物を合併してきた町家である。左側棟は、間口が二間に足らない二階建、切妻造平入、本瓦葺の小規模な町家であって、19世紀中期の建築と推定される。二階の建ちは低く、二階正面を一階より半間後退させる。屋根下地には竹野地を使う。右側棟は、左側棟とほぼ同じ間口の小規模町家で、一階建、切妻造平入、本瓦葺である。合併後の改造が著しく、当初の平面は不明である。

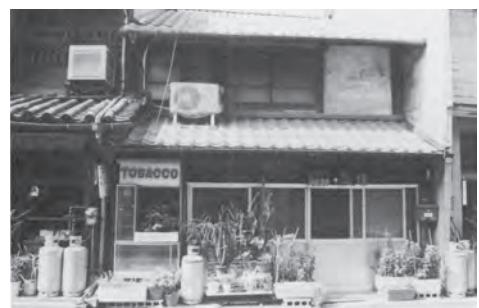
64 住宅全景

江之浦町を東西に通る中心的街路の北側に建つ。間口二間半の標準的規模の町家である。二階建、切妻造平入で、現状は桟瓦葺であるが、当初は本瓦葺であった。明治初期の建築と推定されるが、二階内部を大正から昭和初期に全面的に改変している。一階は向かって右側（東側）に一間足らずの通り土間を設け、左側は表側半間を前土間とし、その奥に三室を一列に並べている。復原すると、表側の三畳大の部屋は建具がなく開放された板敷で、その奥に六畳が二室並び、そのうち前方の六畳間は土間境を開放していた。二階正面は一階より半間後退する。二階の建ちは比較的に低く、真壁造（壁面は白漆喰塗）とし、左側に寄せてガラス窓（戦前のもの）を二つ並べる。なお、この町家は、明治初期に古材を用いて建てられているが、鞆において古材を用いている町家は少なくなく、その典型例として重要である。

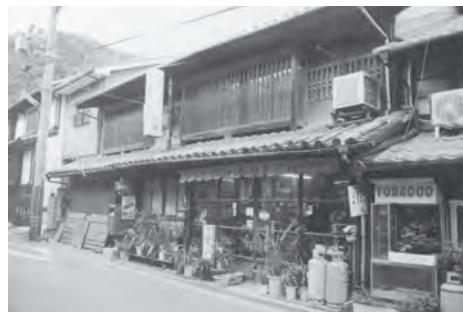
65 住宅全景

64の左方に隣接して建つ。間口六間の大型の町家である。二階建、切妻造平入、本瓦葺（二階は桟瓦に改変）で、明治中期の建築と考えられる。一階を店舗としているため改造が著しいが、当初は、中央を入口とし、その左右に出格子（現状では左側のみ残存）を設けていた。二階も左右に出格子窓を設けており、ほぼ同形同大の2棟の町家を連棟にしたような意匠になっている。こうした意匠の町家は、増築や合併によって成立した例が多く、この例も当初は2棟の町家であった可能性もあるが、一・二階とも内部の改造が著しく定かでない。この町家の一階や二階の出格子は、鞆の明治期の親子格子の代表例の一つとしてよく、親二本と子二本を交互に並べた繊細なものである。また、二階出格子の脇の壁面には、木太い格子窓を開く。二階正面を一階より半間後退させ、二階外壁は真壁造とし、壁面を灰色に仕上げており、明治期の町家の外観の典型例として重要である。

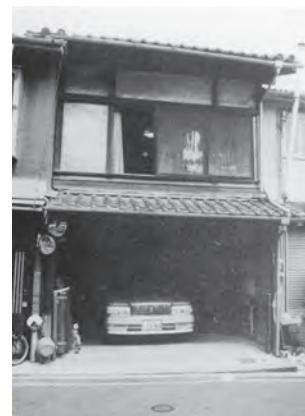
66 住宅全景

江之浦町の西寄りを南北に通る街路の東側に建つ。間口二間の小型町家で、二階建、切妻造平入、桟瓦葺である。建築年代は大正期から昭和戦前である。一階と二階の正面外壁の位置を揃えた新しい形式であったが、後に一階正面を半間前方に延ばしたため、古い形式に見える。二階の建ちは高く、真壁造（壁面は白漆喰塗）とし、中央一間を窓とし、雨戸を左右に引き分ける。一階を車庫しているが、当初は向かって右側（南側）に半間幅の通り土間があり、左側は前土間と四畳半大の開放された板敷があり、その奥に部屋が続いていた。

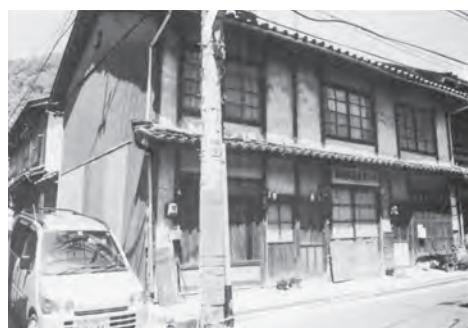
67・68 住宅全景

西町から江之浦町へ通る中心的街路の西の突き当たりに位置しており、町並みの景観上で重要な建物である。南北に通る街路の西側に建つ3軒続きの町家で、居住専用の借家として大正期に建てられたものである。各住戸の間口は二間に足りない約十一尺で、3軒全体で間口五間、二階建、切妻造平入となる。3軒のうち、南側住戸が67住宅、中央住戸が68住宅であり、北に二室ずつ並べている。一階と二階の正面外壁の位置を揃え、二階は本瓦葺とし、一階は腰屋根となるので軽量の桟瓦葺とする。一・二階ともに真壁造で、各住戸とも一階は一間幅の平格子（親子格子）と半間の開き戸、二階は一間幅のガラス窓である。一階の平格子は北側住戸（未調査）のみに残る。

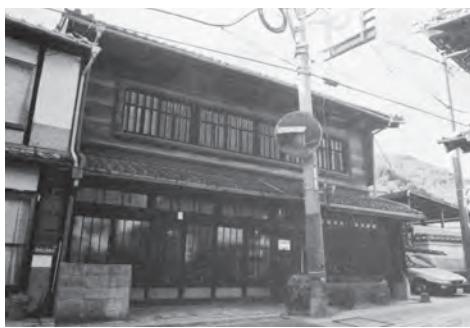
69 住宅全景

67・68の北側に位置する町家で、街路の突き当たりに位置する景観上で重要な建物である。間口四間半の大型町家で、二階建、切妻造平入、桟瓦葺である。建築年代は大正期から昭和初期と推定される。専用住宅として建てられたと考えられ、向かって左側（南側）に二間半幅の前土間を設けて玄関とし、右側は一間半幅の出格子（下部は花崗岩の布基礎）で飾る。二階正面は一階より半間後退させる古式を見せ、大型町家の格式を示している。二階の建ちは高く、大きな窓を開き、その窓の額縁を虫籠窓風に扱い、さらに銅板で包んでおり、鞆における大正から昭和初期の大型町家の一つの流行を示している。

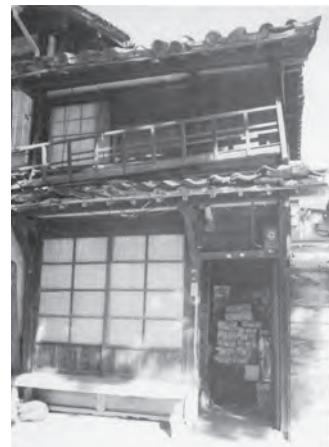
71 住宅全景

江之浦町の西寄りを南北に通る街路の東側に建つ町家で、南禅坊と街路を挟んで相対する。当初は北隣の72を含む三軒続きの住宅であったが、そのうち南端の1軒が残ったものである。間口一間半、奥行二間半の小規模住宅で、二階建、切妻造平入である。二階正面の外壁位置を一階と揃えており、二階を本瓦葺、一階の腰屋根を桟瓦葺とする。復原すると、一階内部は、右側（南側）を幅半間の通り土間とし、左側一間分（五畳大）を床上とし、表側に蔀帳を一具吊っていた痕跡がある。二階は六畳一室であって、表側の肘掛窓に手摺付きの小縁を出す。建築年代は明治後期と推定され、その頃に鞆の小型町家で流行した形式（建ちの低い二階建、一階と二階の揃った正面外壁位置、二階の手摺、一階の蔀帳）を示す典型例である。

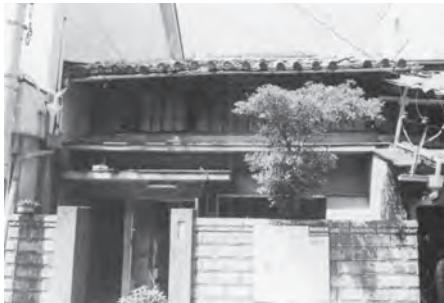
73 住宅全景

江之浦町の北へ延びる街路の西側に建つ町家である。間口二間半の二階建、切妻造平入、本瓦葺である。二階正面を一階より半間後退させる典型的な町家であったが、戦後になって一階正面の尾垂れ（下屋）を取り壊して、建物の正面に前庭を設けており、著しく外観を損っている。19世紀中期の建築と推

定されるが、内部の改造も激しく、当初の平面は不明である。二階の建ちは低く、外壁を真壁造とし、出桁の腕木には絵様を施した持送を付ける。丸太柱や竹野地を使うなど古式を見せる。北隣の75の二階は、73との戸境で柱を省略しており、鞆における隣同士の建物の関係を示す絶好の資料として価値が高く、保存が望まれる。なお、本格調査後に修復され、一階正面の尾垂れを復原している。

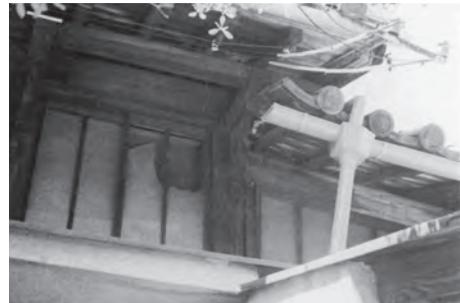
73 住宅75との戸境

この建物で注目されるのは、南に隣接する73との関係である。73の方が先に建築されたため、73の蟇羽が敷地境を越えて突き出しており、この75の屋根はその蟇羽下に納めなければならず、したがって極めて建ちの低い辻子二階となった。さらに、75の二階では、73側の柱を省略してしまい、73の柱に自己の桁を納めている。

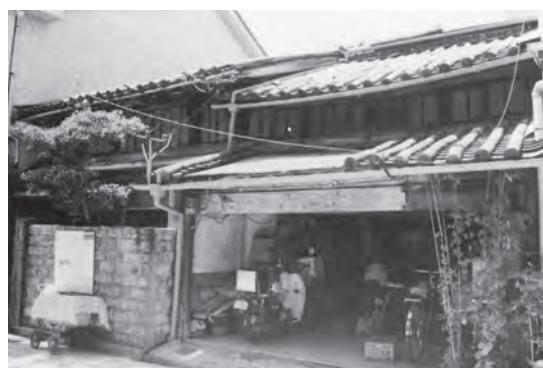
75 倉庫全景

73住宅の北側に接して建つ。間口約二間の小型町家であったが、現在では一階の床を落として倉庫として使われている。二階建、切妻造平入、本瓦葺である。73より少し後れて19世紀中期から明治初期にかけて建築されたと推定される。一階は戦後に、うどん屋店舗に改装され、さらに倉庫に転用されたため改造が著しいが、向かって左側（南側）を通り土間とした典型的な平面の町家であった。柱は面皮柱で、一部に丸太柱を用い、屋根野地に竹を使うなど古式を見せる。二階の建ちは極めて低く、幕末頃の鞘の小型町家の典型である。

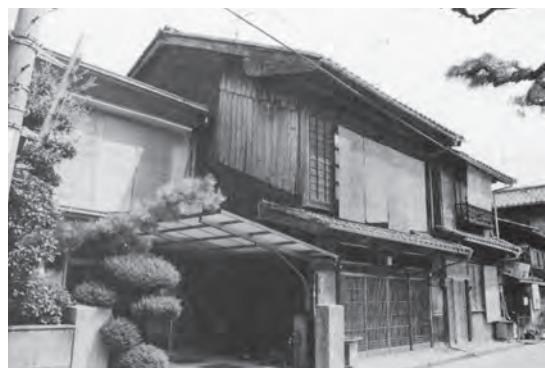
78 住宅全景

江之浦町の西寄りを南北に通る街路の北端近くの東側に建つ町家で、街路を挟んで法宣寺と対応する。1951～52（昭和26～27）年に建築された新しい町家である。間口約三間、二階建、切妻造平入、桟瓦葺

である。専用住宅として建てられており、表側に前土間を取り、その奥は右側（南側）を幅半間の通り土間とし、左側に二室を並べる。二階表側には床・棚・付書院を備えた座敷を設ける。一階と二階の正面外壁の位置を揃え、二階の建ちは高く、真壁造（壁面は灰色漆喰塗）とする。一階正面には格子戸を並べる。

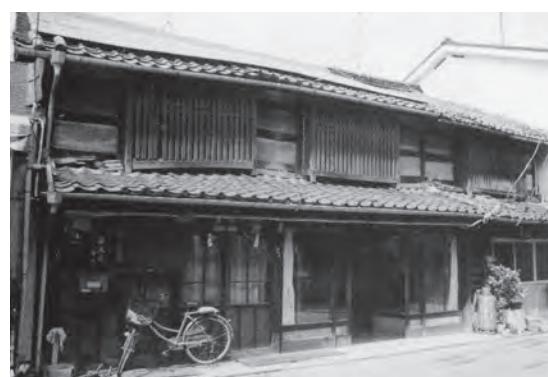
81 住宅全景

鞆城跡北を東西に通る街路の北側に建つ町家である。間口三間半が当家であるが、本来はその東隣の間口二間の町家（未調査）と一体の町家であって、都合間口五間半の大型町家である。二階建、切妻造平入、桟瓦葺（当初は本瓦葺か）で、明治前期の建築と推定される。向かって左側（西側）は幅一間半後退させる。二階の建ちは比較的に低く、表側は現状では座敷となっているが、もとは辻子二階であった。

二階外壁は真壁造で、柱間に貫を見せ、当家に一間幅の出格子を二つ、東隣の家に出格子を一つ並べており、合わせて三つの出格子が並ぶ様は壯觀である。その出格子は、親二本に子一本の親子格子で、格子が木太く古式を見せている。一階はガラス戸に改変されており、当初の形式は不明である。この建物は鞆城跡より下る小路の突き当たりに面しており、景観上で重要である。建築当初は紺屋で、昭和初期に傘屋となったと伝える。

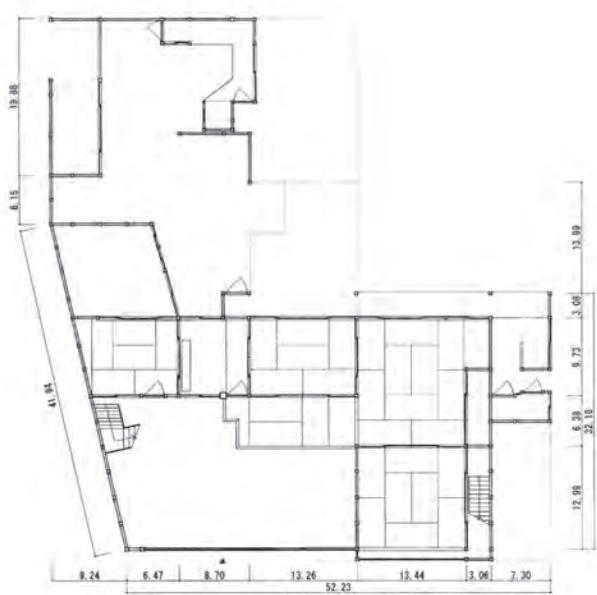
82 住宅一階平面図

81と街路を挟んで対面しており、鞆城跡から下ってくる小路との角地に建つ大規模な町家である。間口は七間で、向かって右隅を欠き、そこに土蔵（二階建、切妻造平入、本瓦葺）を建てる。左側面は敷地境界に沿って振れる。建築年代は大正末期で、呉服店の店舗兼住宅として新築された。二階建、切妻造平入、桟瓦葺である。一階は左側の間口四間半、奥行三間を豪快に持ち放つて前土間とし、呉服店の店舗に当てる。現状では、その前土間内の右奥に約四畳の座を張っているが、往時はさらに四畳大の板敷が存していた。前土間内は、一面に洋風の菱格天井を張り、また、ガラス張りの陳列棚を造り付ける。前土間の奥中央に大黒柱（鞆の町家では珍しい）が立ち、それに沿って一間幅の通り土間があり、大黒柱の後方に玄関式台を設けて、通り土間から右方の座敷へ上がるようにしてある。通り土間に式台を向けるのは大正期から昭和戦前の大型町家に多く見られる形式である。式台の右は六畳の次の間を経て十畳の座敷に至る。二階は背面側に縁側を通し、十畳の座敷をはじめ六室を配する。二階は正面外壁の位置を一階と揃え、一階の腰屋根は垂木を見せない板軒とし、持送で支え、鞆では珍しく一字瓦で葺く。二階正面は珍しく大壁造で、灰色の漆喰で塗り籠め、三つの大型の虫籠窓風のガラス窓を開く。窓の額縁は銅板張で、当初は銅製の格子が嵌まっていたが、戦時供出している。二階軒先も垂木を見せず、軒蛇腹のような段を造り出して洋風に見せている。近代の洋風町家の代表例であり、69住宅が類例である。一階正面は、右方は二間幅の出格子（織細な親子格子で、下部は花崗岩の布基礎）、左方は四間分に板戸を一例に通し、その内側に一枚ガラスの障子（当初材）を引く。一階外側木部に紅殻を塗る。

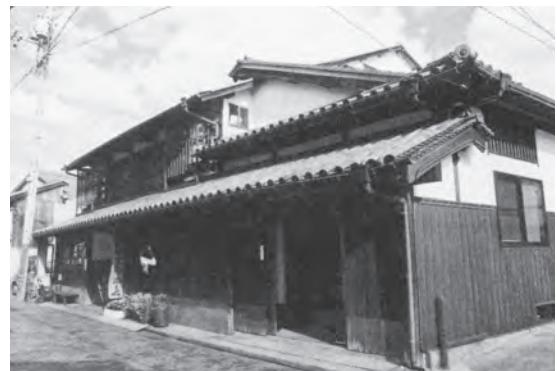
88 酢醸造所全景

関町の中心的街路から南へ折れる小路の東側に建つ町家であって、江戸後期の豪商大坂屋の表側に当たり、その主屋の右端部である。この建物の左方に主屋の中心部が存したが、昭和30年代に取り壊されて現在は空地となっている。現在の酢醸造は、左右二軒の建物からなる。左側が店舗で、二階建、切妻造平入、本瓦葺（二階の現状は桟瓦葺）である。二階正面を一階より半間後退させ、外壁を真壁造（白漆喰塗）とし、大きな平格子の窓を開く。明治前期から中期にかけての建築と考えられる。

右側は倉庫となっており、一階建で主屋より片流屋根を葺き下ろして正面側に庇を付けており、すなわち入母屋造屋根を棟位置で半分に切除したような形となり、さらに主屋の尾垂れ（下屋）をそのまま延長して下屋とする。なお、本調査後に外観の改造をやや伴う修理が行われている。

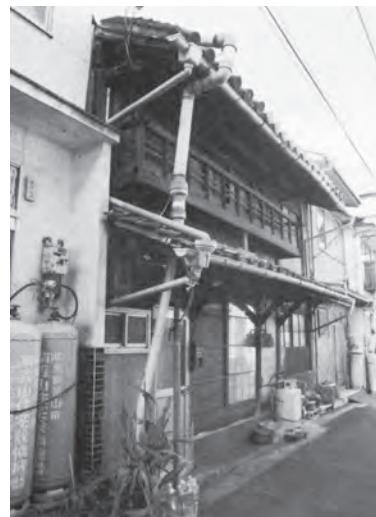
94 住宅全景

東海岸に併行して南北に通る中心的街路の一本東側の小路に面し、その西側に建つ町家である。間口二間の二階建、切妻造平入の小型町家で、一階と二階正面外壁の位置を揃え、二階の建ちは極めて低い。二階の窓には手摺付きの小縁を出す。外側木部には紅穀塗を施す。二階を本瓦葺とし、一階の腰屋根を桟瓦葺とする。明治後期から大正期にかけて多く建てられた小型町家の典型例である。

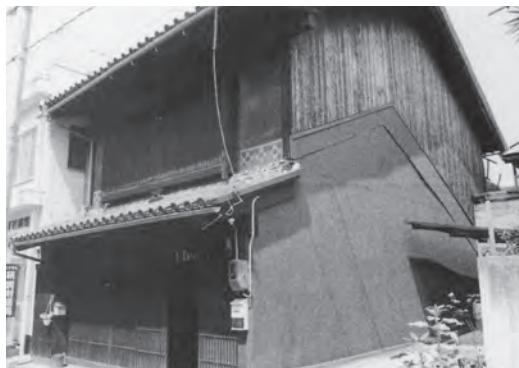
98 住宅全景

東海岸に併行して南北に通る中心的街路の一本西側の小路の東側に建つ。間口三間、二階建、切妻造平入、本瓦葺の町家である。一階は若干の改造があり、復原すると、向かって右側（南側）に一間幅の通り土間を設け、左側は奥行半間の前土間と八畳大の開放された板敷を設ける。その奥は大黒柱を土間境に立て、床上部は三畳と六畳の二室を配す。二階は表側に十五畳の座敷（床・棚付き）、奥に八畳の次の間を設ける。二階正面は一階より半間後退させ、外壁を真壁造（灰色漆喰塗）として腰を海鼠壁にする。二階の建ちは高く、正面中央に二間幅の大きな出格子を開いて、二階の表座敷の意匠を整える。

一階正面は左端に半間幅の戸袋を設け、当初はそこへ戸を総て引き込むようにしており、明治以降の前土間を持つ町家に見られる開放的な形式であった。1913~4（大正2~3）年頃の建築と伝えられている。

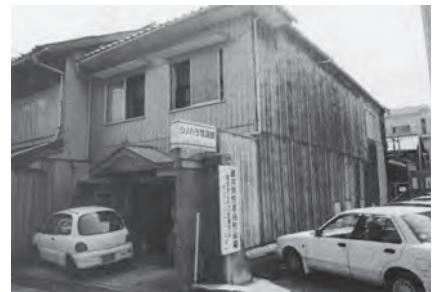
99 住宅全景

東海岸に併行して南北に通る中心的街路の西側に建つ。昭和2~3年に建築された写真館であって、外観を洋風とし、また軒では珍しく、寄棟造妻入（背面は切妻造）とする。間口三間の二階建で、一階表側を前土間として店舗に使い、二階後方に写場を設ける。一階の向かって左側（南側）に幅半間の狭い通り土間を入れる点は、昭和戦前の一般的町家と同じである。外壁等に近年の改変が見られる。

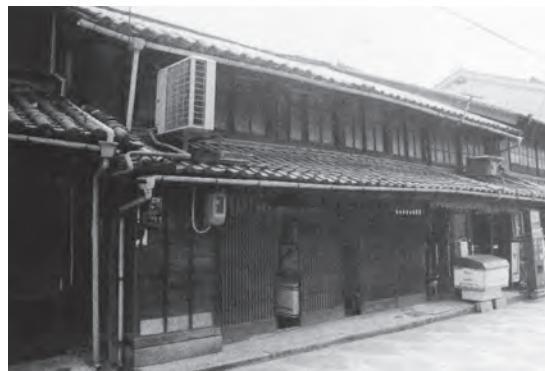
102 住宅全景

101住宅の向かって左方に隣接して建つ町家であって、現在は店舗兼住宅となっている。間口五間半、二階建、切妻造平入、本瓦葺（一階は戦後に桟瓦に改造）の大型の町家である。一階部分の改築が著しく、平面の復原は困難であるが、向かって右方一間半と左方約四間の2棟の町家を合併してきた町家である。二階の小屋組は18世紀前期に遡る古風なもので、右側の方が左側よりやや新しい。それを明治前期に合併改築したものと考えられる。

合併によって、通り土間が建物中央に位置するが、それはかつての左側棟の土間であって、右側棟は土間を廃して全面を一列の床上部とする。左側棟は一列に三室を配したと考えられるが、昭和期の改造が著しく、当初の平面を全くとどめない。二階は辻子二階であって、天井を新設している。二階は、正面側二間に登り梁を架ける古い形式が残っている。一階正面は店舗とするために格子戸を並べ、左端に下見板張の戸袋を設け、二階正面は全く壁を設げず、全面をガラス障子とするが、いずれも昭和期の改造である。

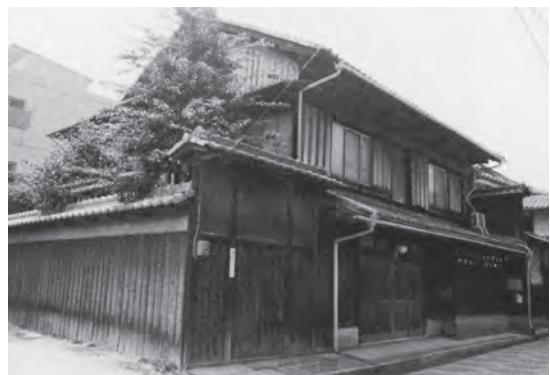
103 住宅全景

東海岸に併行して南北に通る中心的街路の西側の角地に立つ居住専用の町家である。間口五間、二階建、切妻造平入、桟瓦葺の大型町家であって、1937（昭和12）年に建築された。一階の向かって右奥室を除いて後世の改造が全くなく、建築当初のままである。建物に向かって左方の角地側には土塀を回して庭を囲い込む。一階は、正面左方に四畳大の前土間を設けて玄関とし、また、土間側面には横の庭へ出る戸口を開く。左奥室を床付きの座敷として、庭に向けて縁側を回す。二階は四室を取り、その左奥室を床・棚・付書院のある八畳の座敷とする。建築年代は新しいが、二階正面を一階正面より半間後退させる伝統的な外観を見せる。一階正面左方は玄関土間に開く格子戸四枚を建て、両脇に半間ずつの黒色土壁（腰は縦板張）を設ける。右方には、内部の間取りとは無関係に、間口二間の出格子を設け、その基礎に花崗岩の切石を豪快に使って飾りとする。二階正面は、真壁造とし、灰色漆喰の土壁を設け、開口部は戸袋に雨戸を引く。なお、一階・二階ともに外部は木部に紅殻を塗る。

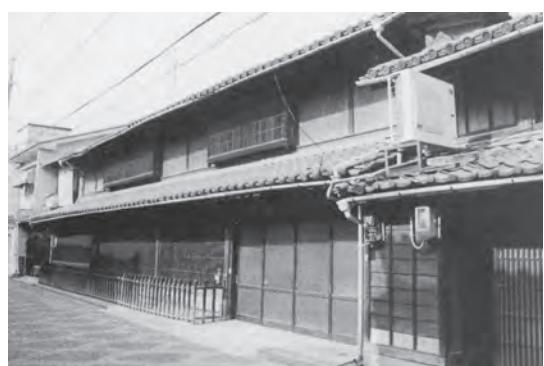
104 住宅 (主屋)

東海岸に併行して南北に通る中心的街路の東側に建つ居住専用の町家である。街路に面して間口約八間、二階建、切妻造平入、本瓦葺の主屋が建つ。主屋は向かって右側（南側）後方に角屋が続く。角家は一部三階建、桟瓦葺である。主屋の左後方には中庭を挟んで座敷が建つ。座敷は一階建、切妻造平入、桟瓦葺で、右方は主屋の角家に接続する。主屋と座敷の間の中庭には、その北端に三畳の小座敷が付属する。主屋の角

家の後方は一階建の台所および風呂場となっており、敷地後端の土蔵に接続する。土蔵は二階建、切妻造平入、桟瓦葺である。土蔵の北には、二階建、切妻造平入、本瓦葺（正面すなわち宅地側は桟瓦葺）の離れが接して立つ。座敷と離れとの間も中庭となり、北側隣地境の土塀の内側に差し掛けで造られた廊下で結ばれている。主屋と座敷は1919（大正8年）、土蔵と離れは1902（明治35）年の建築である。

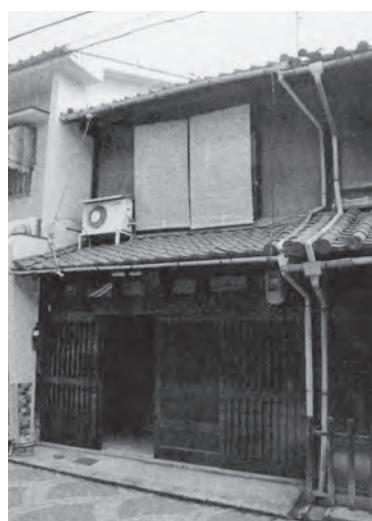
104の北側に建つ町家である。間口二間、二階建、切妻造平入、桟瓦葺の小規模町家であって、大正期から昭和初期の建築と考えられる。現状では、一階は前土間となっているが、復原すると向かって左側に半間幅の通り土間があった。前土間に続いて三畳と、階段室を欠いた六畳半の二室であった。二階も二室として、街路側を床・棚付きの座敷とする。一階正面はアルミサッシに改造されているが、二階正面は真壁造で灰色漆喰の土壁とする。小規模ながら、二階正面を一階正面より半間後退させる古式を守っている。二階の正面の出桁などに紅穀が残る。一階内部の柱などを黒く染め付けているが、二階座敷は白木造としており、染め付けから白木造への移行期の特色を示す好例である。

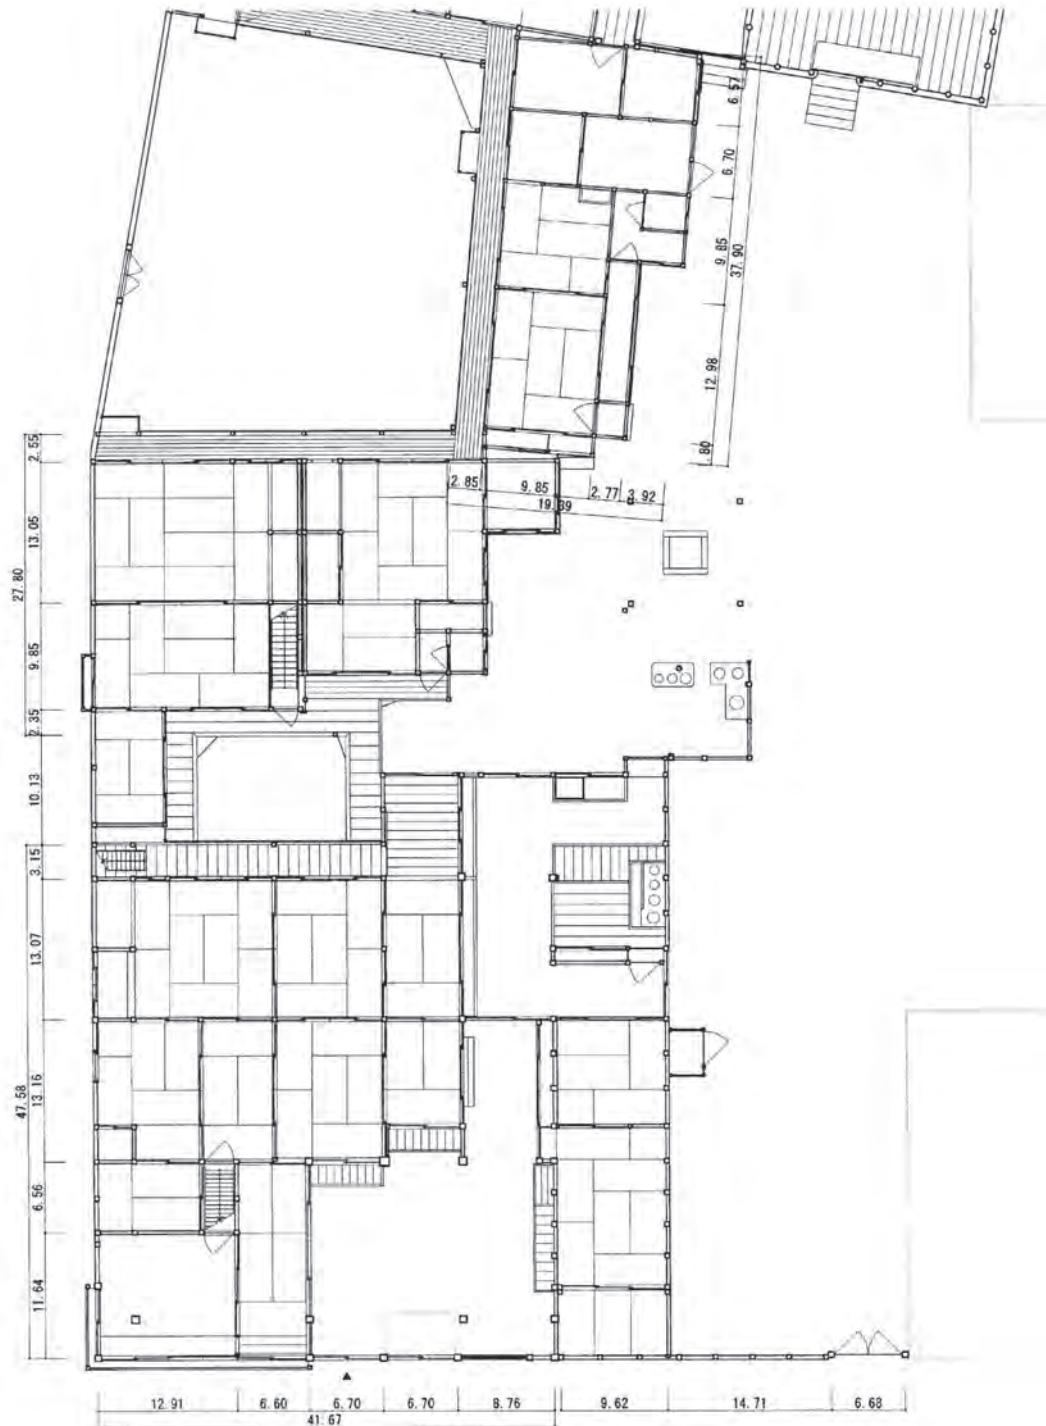
109い・ろ・に 住宅（主屋・本座敷・離れ座敷）一階平面図

この住宅は、明治中期にはほぼ全ての建物をまとめて建築しており、鞆の浦の大型町家の多くが増築や合併によって成立したものと対照的である。明治中期でありながら、主屋に古式な意匠を選択している点は、鞆の浦の大邸宅に共通する特色である。主屋以外に座敷を三棟も建て、土蔵も三棟が残っており、鞆の浦最大の町家として貴重である。

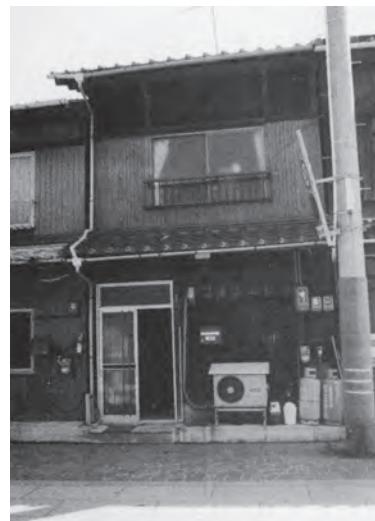
114 住宅全景

沼名前神社参道の南側に建つ。間口二間の小規模な町家であって、二階建、片流造平入、桟瓦葺である。大正期の建築と考えられる。一階は、復原すると、向かって左側（東側）に通り土間を設け、一列二室に部屋を配す。通り土間は、二室目から奥で幅を減じる。二階は改造が全くなく、正面側に座敷（床・棚付き）を配する。一階正面と二階正面は外壁の位置が揃っており、一階は腰屋根とする。二階正面を座敷とするため、二階の建ちは高い。二階正面は真壁造とし、出桁などの木部には紅殻塗が残る。近年に長押より下方を新材で覆う。一階正面は、床上部に平格子を設ける。

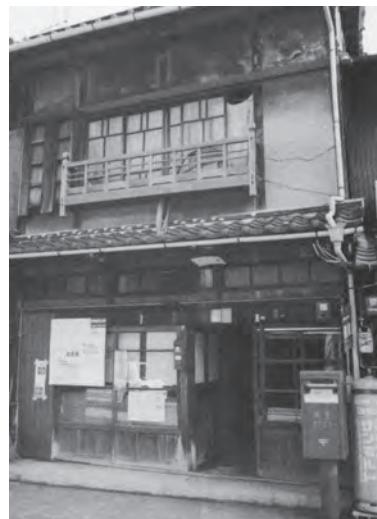
115 住宅全景

114の西方に建つ。間口二間余りの小規模な町家であって、二階建、切妻造平入、桟瓦葺である。大正期から昭和初期の建築と考えられる。一階は、向かって右側（西側）に通り土間を設け、一列二室に板敷の部屋を並べる。復原すると、正面側は全面を土間とした店舗となり、その後方に四畳よりやや大きな部屋一室を取る。その部屋の正面には、切石の基礎が残っていることから、奥行半間の板敷があったことが分かる。その板敷はわずかに部屋の正面より間口が狭く、その交点に大黒柱を立てて、雁行平面に擬する。二階は二室を取り、そのうち正面側の部屋を座敷とする。正面は、一階と二階の外壁の位置を揃え、一階の屋根を腰屋根とし、鉄製の方杖で支える。木部には紅殻塗が残る。

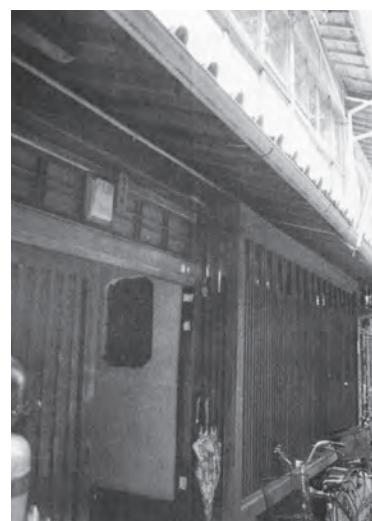
117 住宅全景

沼名前神社参道の一本北側を東西に通る路地の北側に建つ、居住専用の町家である。大正末期の建築と考えられる。当初は一階建であったが、昭和20年代に二階を増築した。現状では、二階建、切妻造平入、桟瓦葺である。一階正面右側に出格子を設けている。

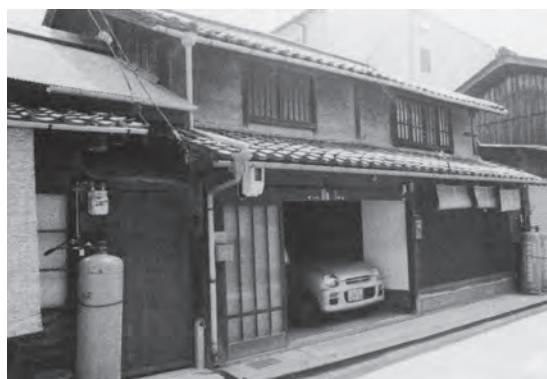
118 住宅全景

沼名前神社参道から北へ分岐する古くからの街路の東側に建つ。間口約四間の町家であって、二階建、切妻造平入、桟瓦葺の建物を2棟、前後に連結した形式で、比翼切妻造ともいべきものである。明治中期に前方棟を先に建築し、1924（大正13）年に後方棟を増築した。なお、通り土間の後方に、江戸期の在番所の石造井戸枠が残されており、建物の側面外壁は、その井戸枠上に載っている。

当初より向かって左側（北側）に通り土間を設けており、右側に一列三室（三室目は二列）に部屋を設けている。その二室目までが明治中期の建築であって、三室目が大正の増築である。左側面の外壁は、石造井戸枠上に載るように意図的に内側へ屈曲しているが、その上に架かる二階床梁は井戸枠を越えて持ち出されており、二階は井戸枠上に張り出し、したがって二階外壁には一階のような屈曲が見られない。これは公共的な井戸を屋外から使えるようにした配慮であろう。二階は、大正増築の後方棟に八畳（床・棚・平書院付き）の座敷と次の間を設け、座敷天井には屋久杉を用いている。室内の木部は黒色に染め付けるが、二階座敷だけは白木造としており、大正期になってから白木造が普及し始めたことを示す基準資料である。前方棟の二階正面は、一階より半間後退させる伝統的な形式で、建ちも低い。その室内は、天井を登り梁に沿って斜めに張っており、辻子二階である。二階正面は真壁造で、壁面に灰色漆喰を塗る。平格子窓を二つ開く。一階正面の下屋（尾垂れ）は、1924（大正13）年に改造されたもので、右方の床は、上部は繊細な平格子の下に花崗岩の切石基礎を見せており、当時の中規模以上の町家における流行を示す。また、木部には大正改造時の紅穀塗が残っている。

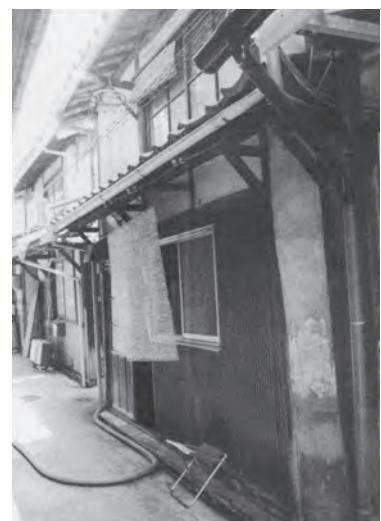
122 住宅全景

鞆の浦の北部に通る路地の角地に建つ、居住専用の町家である。一階と二階ともに二間四方とする極小規模の建物で、切妻造平入、二階を本瓦葺、一階を桟瓦葺の腰屋根とする。明治中期から後期にかけての建築と考えられる。一階は、正面隅に一疊半大の土間を取り、三畳（当初は四畳）に狭い板敷を設けている。二階は六畳（当初は八畳、ただし上り口を含む）の一室だけである。二階の建ちは低く、細い丸太梁を室内に見せている。柱も大半が丸太である。鞆の浦の極小規模住宅の例として貴重である。

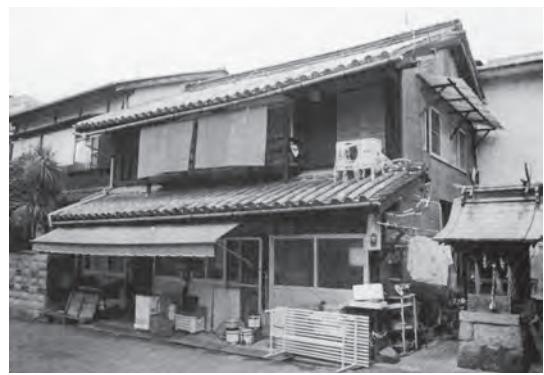
125 住宅全景

鞆の浦の北部、古くからの道路が矩折りに曲がるところに、西に正面を向けて建つ町家である。間口四間の店舗兼住居で、二階建、切妻造平入、本瓦葺で、19世紀中期の建築と考えられる。一階内部は改造が大きく、当初の平面は不明である。二階正面外壁は一階より半間後退させ、真壁造とする。二階の窓には大正期のものと考えられる肘掛け手摺を付ける。

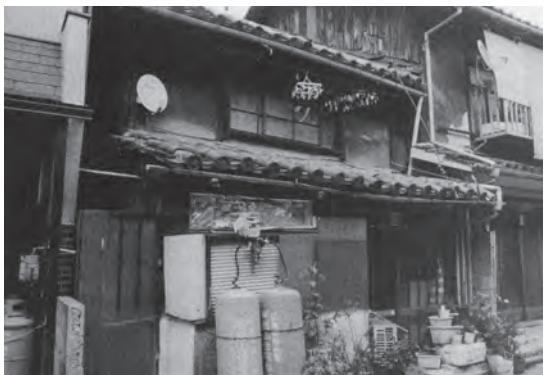
126 住宅全景

鞆の浦の北部のかつて東海岸沿いであった街路の東側に建つ。間口二間の小規模な町家で、二階建、切妻造平入、本瓦葺である。建築年代は明治前期と考えられる。内部は大きく改造されている。二階正面は一階より半間後退し、真壁造である。二階の建ちは低く、辻子二階である。

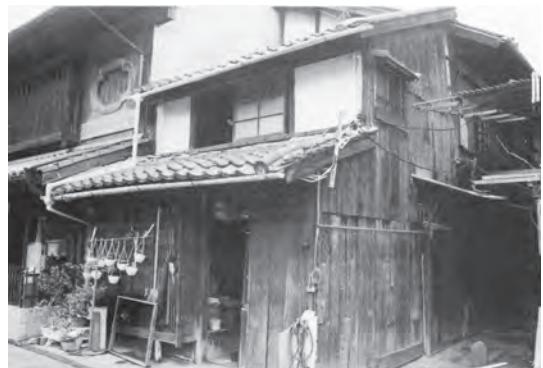
130 住宅全景

東海岸沿いの街路を北へ進んだところの東側に建つ。一階は二間四方、二階は二間に一間半の極小規模の居住専用の町家である。二階建、片流造、桟瓦葺で、1922（大正11）年の建築である。向かって左隣（北側）の131住宅は、これより少し前の1917（大正6）年の建築であり、130の建築に当たっては、131の外壁を自己の外壁として利用している。したがって、この住宅には北側の外壁がない。また、東後方の隣家にも接しており、片流屋根でありながら、奥行の深い家屋に見える。一階は向かって右側（南側）を幅五尺の土間とし、床上部は間口八尺で四畳よりわずかに広いだけである。床上部の正面には、蔀帳を取り付けた痕跡が残るが、現状では出格子を付ける。二階は六畳大（階段の上り口を含む）の一室であって、柱をすべて丸太とする。この住宅は、極小規模の住宅の例であり、特に隣家の外壁の利用、

片流造、丸太柱といった、鞆の浦の小規模住宅にしばしば見られる特色を備えている点において、重要な資料といえる。なお、桟瓦葺を用いたものとしては、年代が判明する最初期の例の一つである。

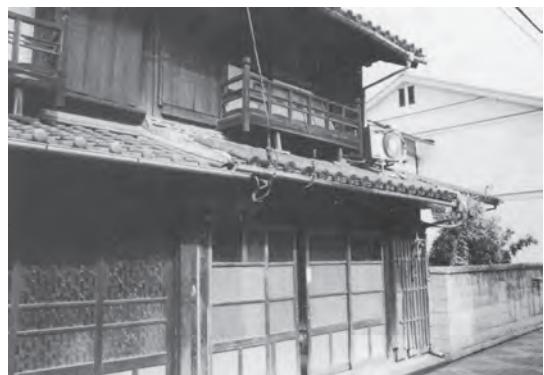
132 住宅全景

東海岸沿いの街路と安国寺参道の交差点より1軒南、街路の東側に建つ町家である。間口二間の小規模な町家で、二階建、切妻造平入、本瓦葺で、明治後期の建築と考えられる。一階の第一室は前土間で、第二室より後方は向かって左側（北側）を通り土間とする。二階は一列に三室を並べ、正面側を座敷とする。二階正面は一階より半間後退させ、窓には時掛を付け、雨戸を外に引き、戸袋を設ける。一階正面は、右端に戸袋を設け、ガラス戸を四枚建てているが、当初は左側半間ほどは板壁であったらしい。一階や二階の正面の出桁には紅殻塗が残る。

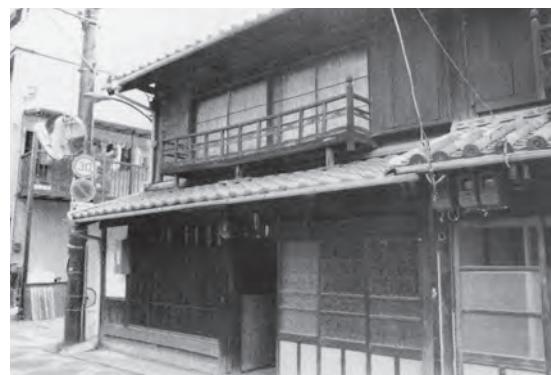
134 住宅全景

132の北隣の角地に建つ町家である。間口三間余り、二階建、切妻造平入、桟瓦葺で、明治後期の建築と考えられる。現在の桟瓦葺は新しく、もとは本瓦葺であったと思われる。改造を受けているが、復原すると、向かって右側（南側）に通り土間を設け、左側に一列に三室を並べる。その第一室目はもとは土間境を開放し、第二室との境の隅柱を大黒柱とし、第二室の土間側に式台を設けていたと考えられる。第二室は玄関の間となるため、三畳と狭い。第三室は六畳の座敷（床・棚・平書院付き）である。

現状では第二室に二階への階段があるが、当初は第一室目の通り土間にあった。二階は、正面側に二室の部屋を配するが、とくに座敷とはしていない。二階正面の外壁は、一階正面より半間後退させる。二階正面外壁は真壁造で、中央の二間分を窓として肘掛を出す。窓には雨戸を引き、向かって右端に戸袋を設ける。一階正面は、左側の床上部に繊細な平格子を設ける。土間正面は、右端に戸袋を撤去した痕跡があり、当初は外側に雨戸（板戸）、内側に引違戸を入れていたが、現状ではガラス戸三本を建てる。正面の木部には紅殻塗が残る。

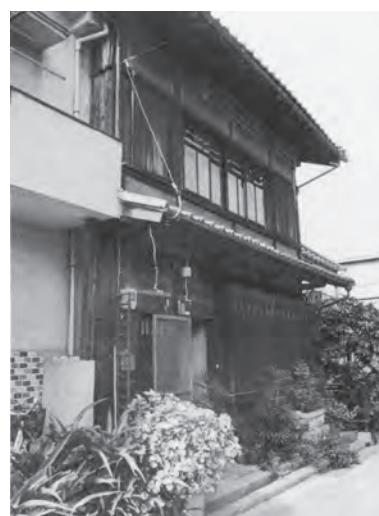
135 住宅全景

安国寺の参道の北側に建つ町家である。敷地の正面右隅を少しひくので、間口は二間半ほどであるが、二室目からは間口四間となる。二階建、切妻造平入、桟瓦葺であって、1931（昭和6）年正月より建て替えを始め、1932（昭和7）年に竣工したという。正面に向かって左側（西側）に、間口一間余り、奥行三間の土間を設け、右側第二室の土間寄りに式台を造る。第二室は奥行が一間しかなく、玄関の間である。第三室目は右奥に六畳の座敷（床・棚付き）、左手前に四畳の次の間を設ける。第三室目では、通り土間の幅を半間に減じ、部屋とは反対側に階段室を設ける。第三室目より後方は後世の増築である。二階は、正面より第二室目（当初の背面側の部屋）に十畳の座敷（床・棚・平書院付き）を設ける。座敷の木部には染め付けをしない。なお、当初は、十畳大の地下室があったという。一

階と二階は正面外壁の位置を揃える。二階正面外壁は真壁造で、灰色漆喰塗とする。幅一間半のガラス障子の窓を開く。その外側には雨戸を引き、左右にその戸溜りを設ける。一階正面は、右方の床上部に繊細な出格子を設ける。正面の木部には紅殻塗が残る。

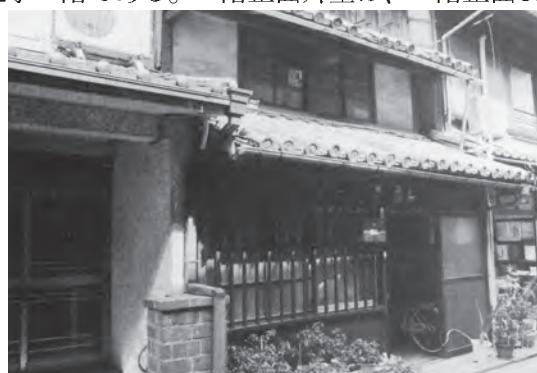
136 住宅全景

東海岸沿いの街路を北へ向かい、鞆の浦の古い町並みの北限近くに、街路の東側に建つ。間口二間の小規模な町家であり、二階建、切妻造平入、本瓦葺である。建築年代は、18世紀後期から19世紀初期と推定される。現状では、向かって右側（南側）に通り土間を設け、左側に一列三室を配するが、復原すると、正面より一間を前土間とし、その後方に六畳と四畳の二室を配する間取りとなる。その正面側の六畳は土間境を開放していた。二階へ上の階段は、当初は四畳の部屋の前の土間にあり、そのために後方で通り土間の幅が変則的に広くなっていたと考えられる。室内の柱や貫の表面仕上げは荒く、建築年代の古さをよく示している。二階の建ちは極めて低く、辻子二階である。二階正面外壁は、一階正面より半間後退させ、真壁造とする。窓はガラス戸に改変されている。屋根裏には野地板を用いず、竹野地とする。一階正面は改造が著しく、当初の形状は不明である。

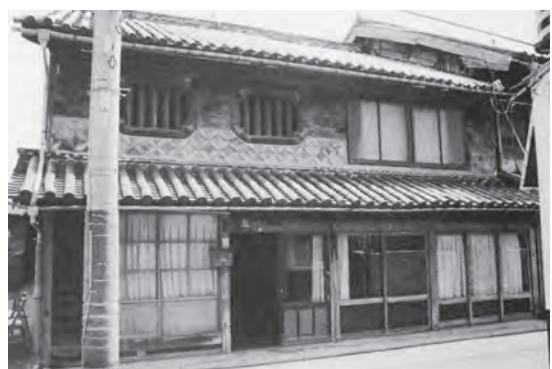
137い・ろ 住宅（主屋）

主屋の現状は、間口四間半余り、二階建、切妻造平入、本瓦葺であるが、向かって左側の間口二間余りの町家と、右側の間口二間半の町家の二軒を明治後期に合併してできた町家である。左右棟ともに明治前期から中期にかけての建築であるが、合併以前は、左側棟の方が二階の軒高が少し低かった痕跡が、両者の境の妻壁に残っており、その点によれば、左側棟の方が少し年代が下降するものと考えられる。左側棟は、向かって右側（南側）に通り土間を設け、左側に一列三室に部屋を配していた。右側棟は現状では前土間となっているが、合併後の平面に復原すると、正面左隅の一畳大の部分のみを土間とし、残りを九畳敷としていた。また、合併後は、右側棟の後端室を八畳の座敷（床・平書院付き）とする。左側棟の後端の三畳間と台所は戦前の増築である。二階は、左右棟の境に壁が二重にあり、合併の痕跡がよく残る。合併に伴い、軒高が少し低かった左側棟は、右側棟に合わせて軒高を大きくする改造が行われている。左右棟とともに、一列に三室を並べるが、右側棟の後端室は八畳の座敷（床・棚付き）となっている。

主屋の二階正面は一階正面より半間後退しており、大壁造で灰色漆喰塗であり、腰部に海鼠壁（七宝繋文）を造って飾る。左側棟の二階正面には、入隅形の虫籠窓が二つ残るが、これは合併後の仕事である。一階正面では、左側棟の左方の床上部に蔀帳の痕跡が残る。なお、右側棟の一階正面より半間の位置に、桁行方向に旧間口の二間半を持ち放つ梁が架けられているが、

その梁は塩木である。また、一部に18世紀後期の柱材が転用されている。
