# 交通シミュレーションによる検証

2026年（令和8年）1月28日

福山市 企画財政局 福山駅周辺再生推進部 福山駅周辺再生推進課

# (1) 現況と先行整備案（たたき台）の交通シミュレーション

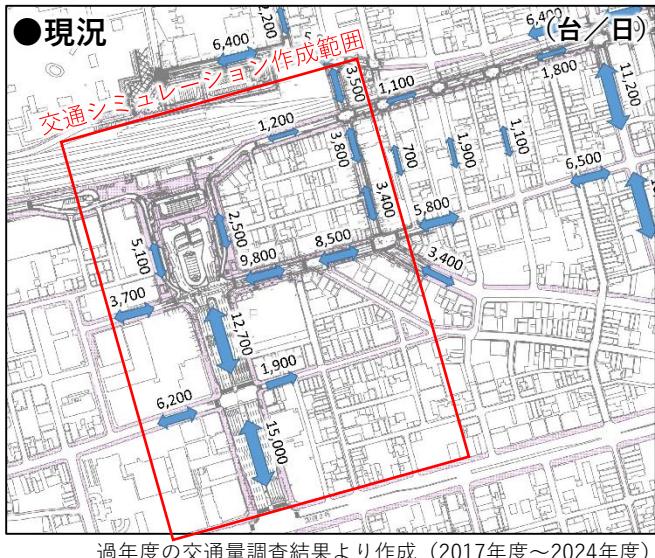
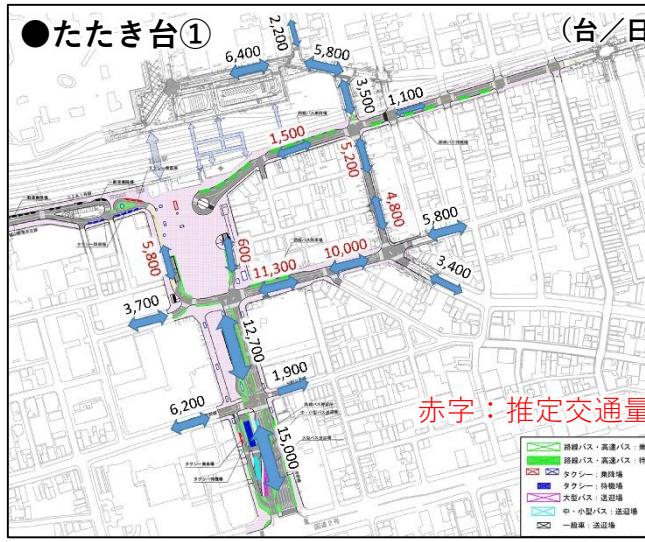
データ項目	出典
道路構造(車線数、幅員、車線運用など)	・実測図面　・現地調査結果(2025年6月17日～18日)
交通規制(一時停止、一方通行、規制速度)	・現地調査結果(2025年6月17日～18日)
信号現示	・現地調査結果(2025年6月17日～18日)
一般車OD交通量	・現地調査結果(断面交通量2019年11月26日)
バスOD交通量	・路線バス時刻表(2025年4月1日改正)、高速バス時刻表(2025年6月時点)
歩行者交通量	・現地調査結果(方向別交通量2019年11月26日)
タクシー(乗降場)	・現地調査結果(2019年11月26日)
一般車(送迎場)	・現地調査結果(2019年11月26日)
送迎バス(乗降場)	・現地調査結果(2024年10月9日)

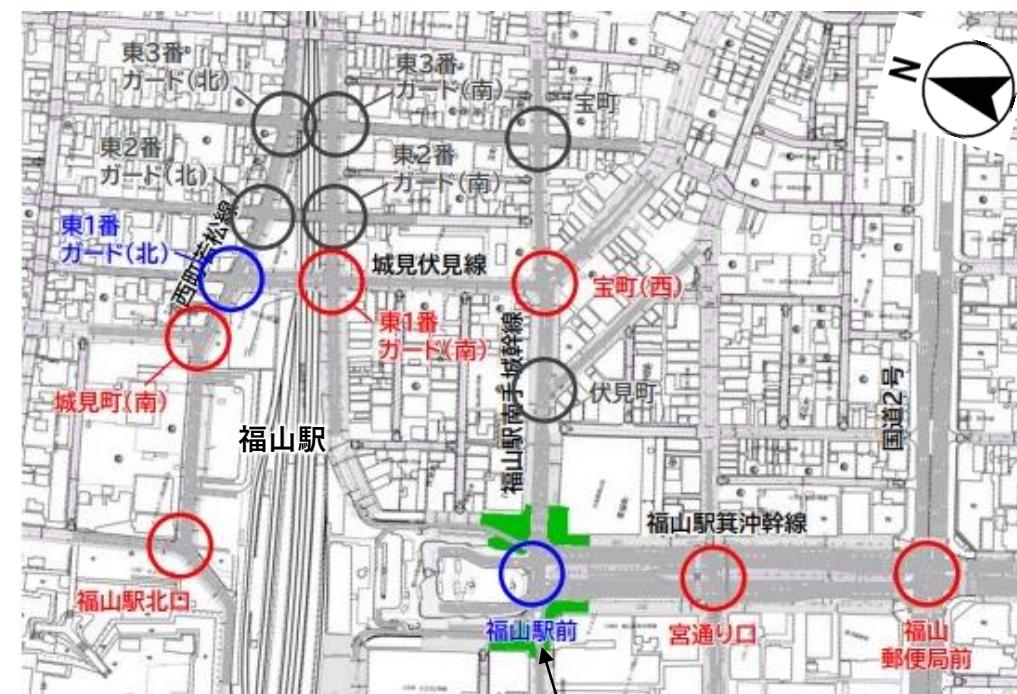
《再現対象交差点》

○ 検証対象交差点

○ 交通量設定交差点(既存調査あり)

○ 構築交差点(既存調査なし)

交通量データは、福山駅前交差点(2019.11.26)の実測値をベースに調査対象交差点における方向比率や時間比率を用いて、発生交通量を生成している。

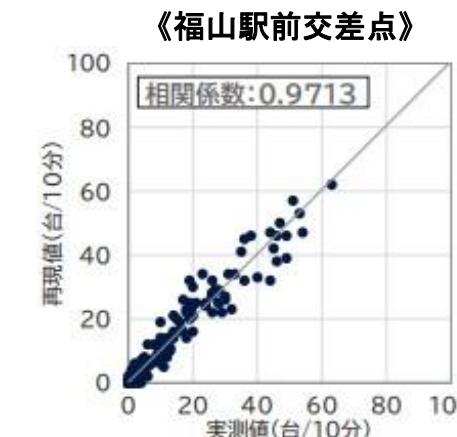
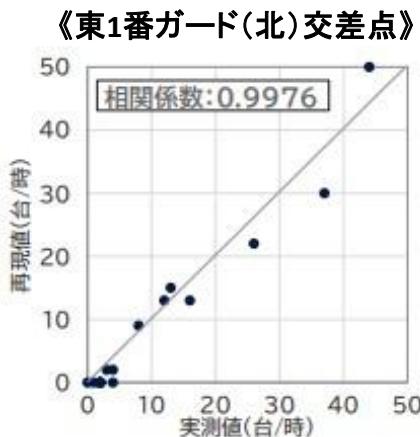
《朝ピーク時(7:00~9:00)における相関係数》

福山駅前交差点と東1番ガード(北)交差点を対象に方向別交通量の再現状況を確認した結果、相関係数は0.97以上と非常に高い相関を示しており、再現性が担保されている。

※一般的に0.7以上の相関があれば再現性が高いとされている。

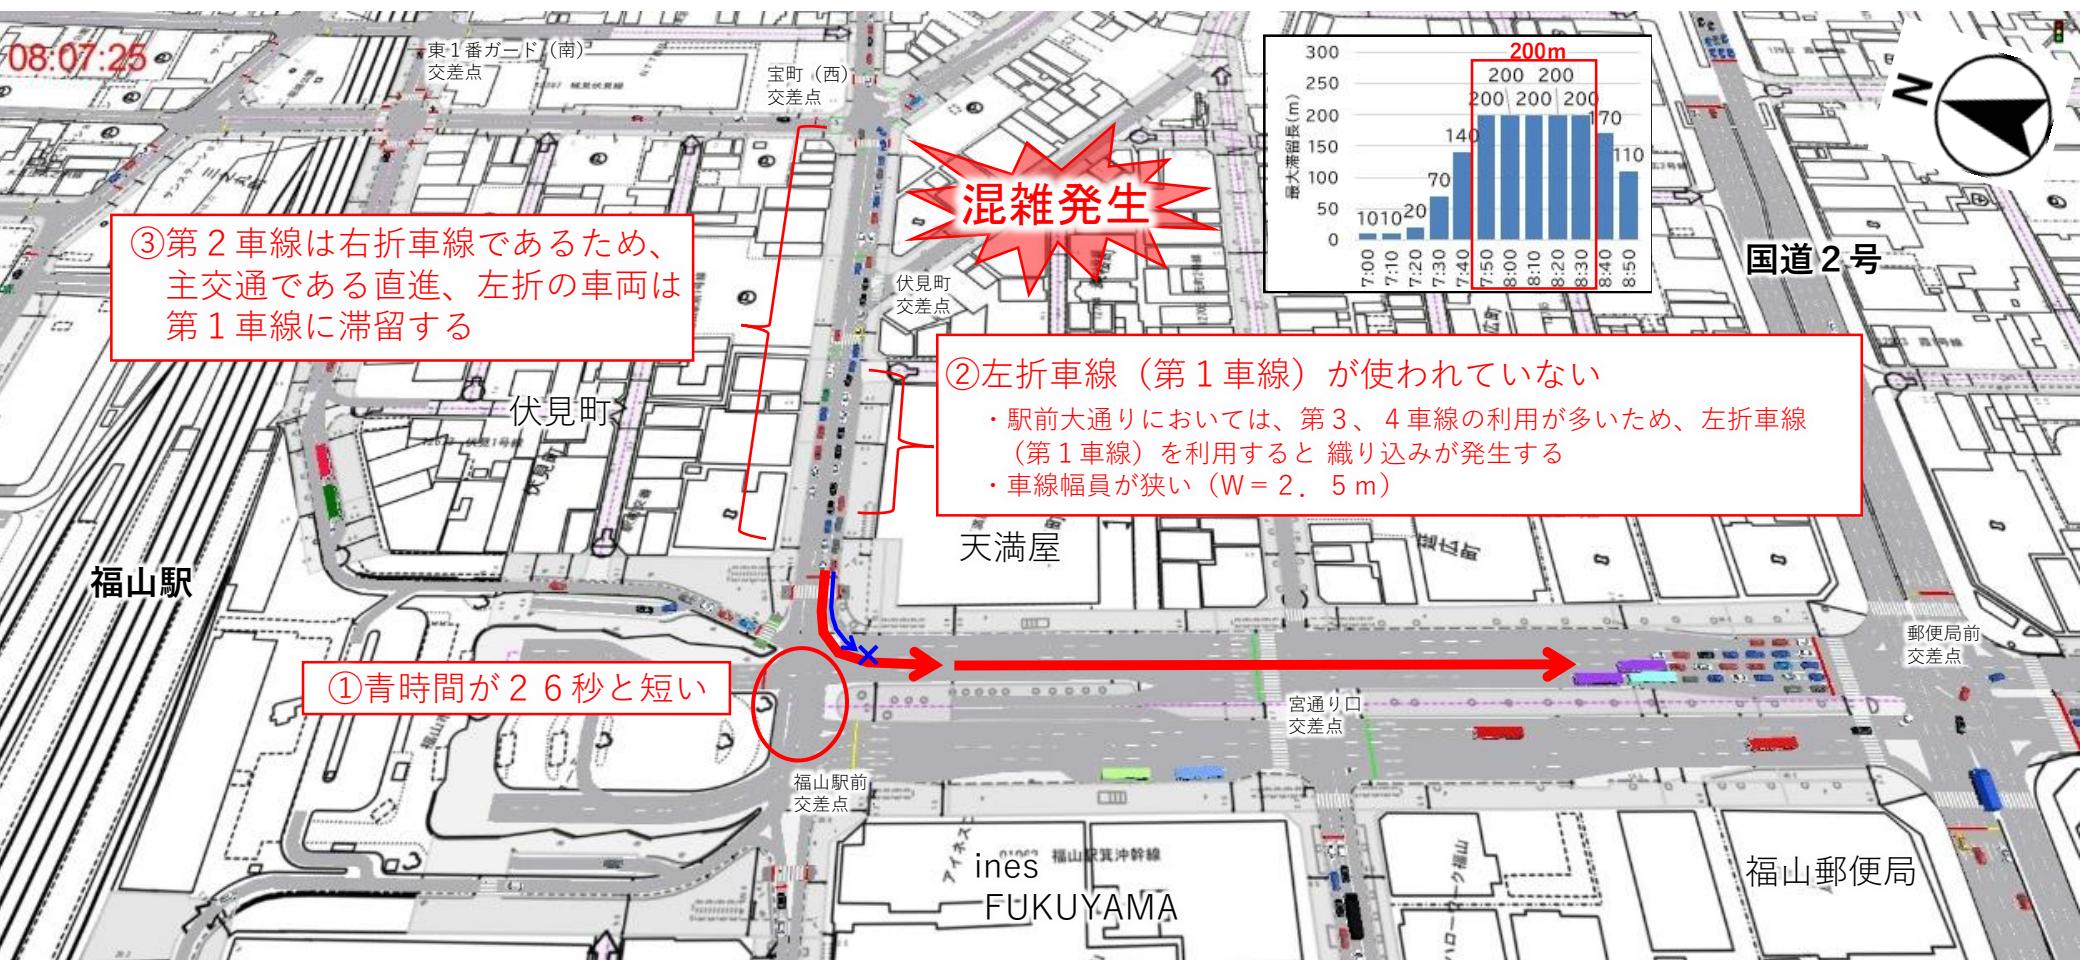
【福山駅南手城幹線(天満屋と伏見町南側の道路)の現況の交通状況(8時7分ごろ)】

◆福山駅前交差点の東側流入において、混雑が発生している。

【原因】

- ①福山駅前交差点の青時間が26秒と短いため。
- ②東側流入の左折車両は、郵便局前交差点を南進または右折する車両が多いことから、駅前大通りの第3、4車線を利用する車両がほとんどであり、織り込みを避けるため左折車線(第1車線)が利用されない。
- ③伏見町交差点より東側の第2車線は右折車線であるため、第1車線に車両が滞留する。

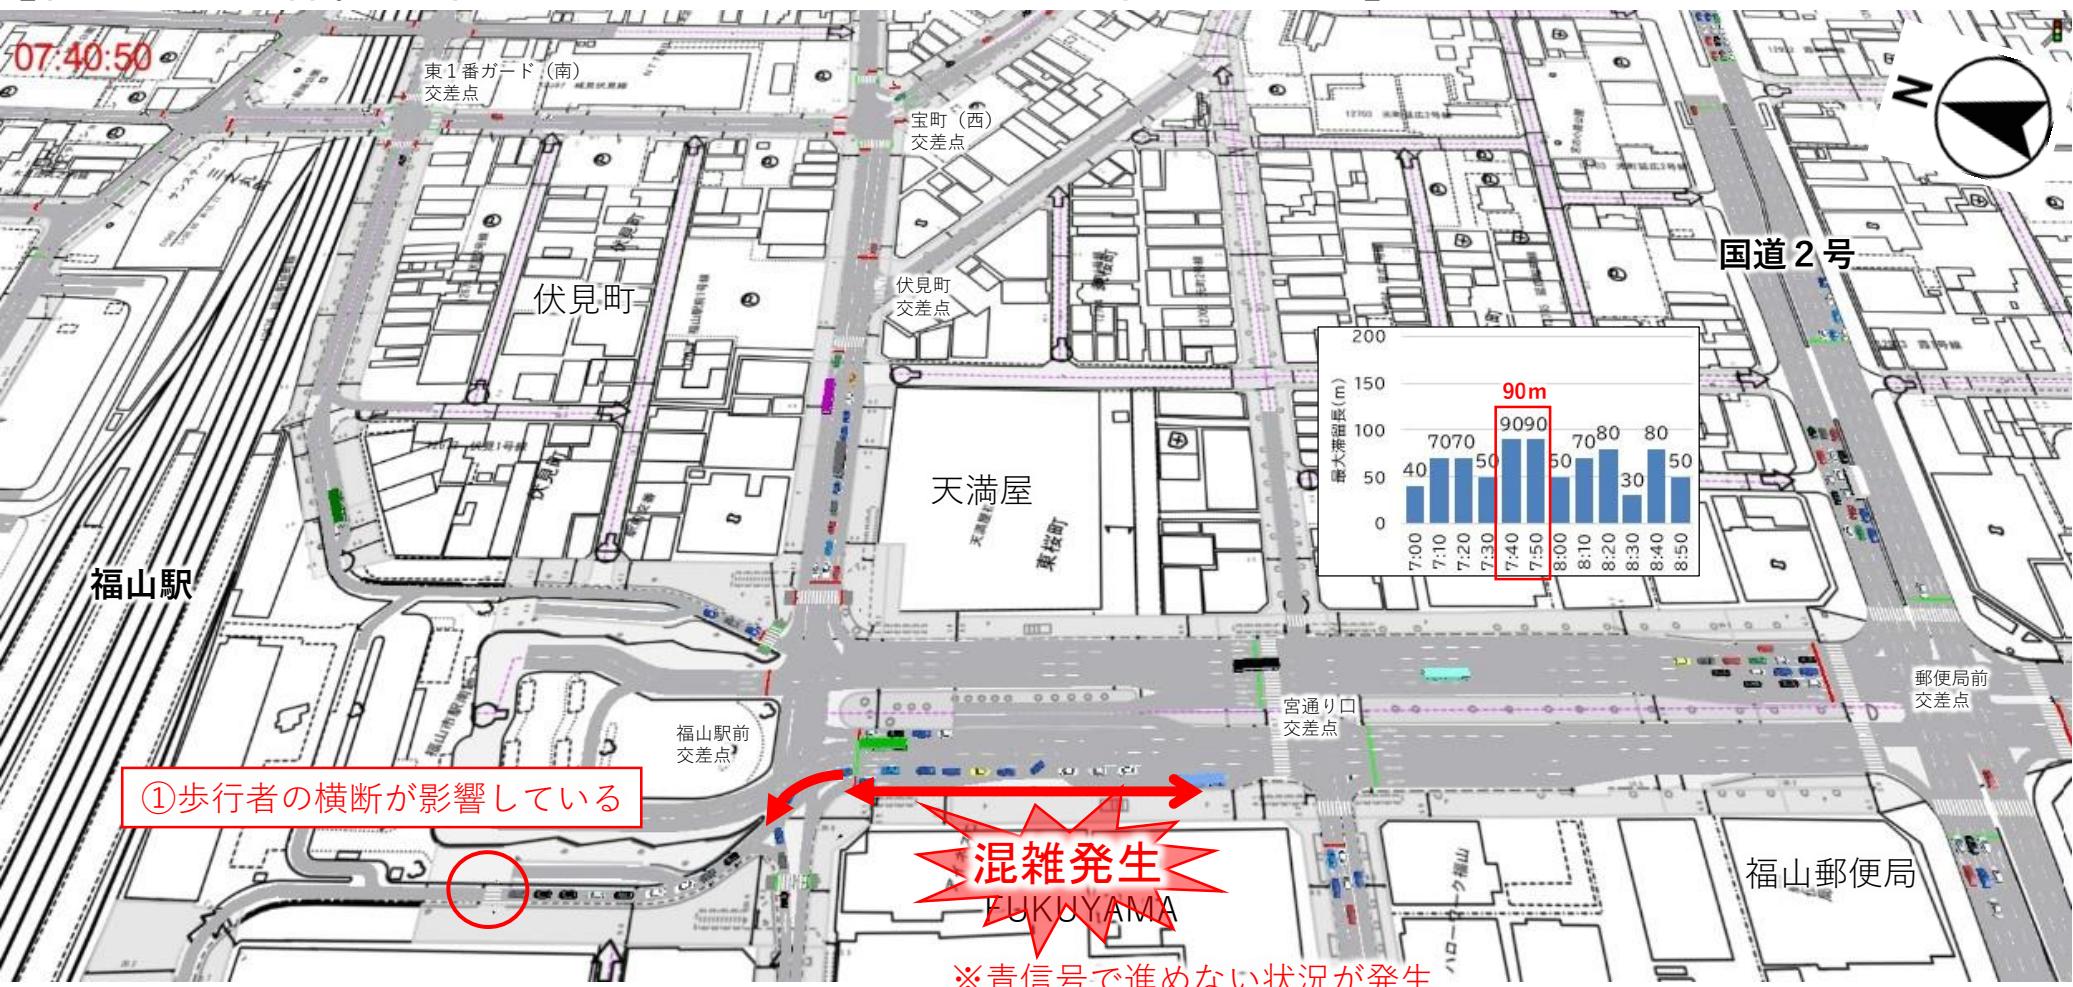
【福山駅箕沖幹線（駅前大通り）の現況の交通状況（7時40分ごろ）】

①歩行者の横断が影響している

混雑発生

※青信号で進めない状況が発生

◆福山駅前交差点の南側流入において混雑が発生している。

- ①駅前広場内の西側側道における横断歩道（信号なし）の横断者が多く、横断待ちによる車両の滞留が駅前大通りの交通に影響を与えている。

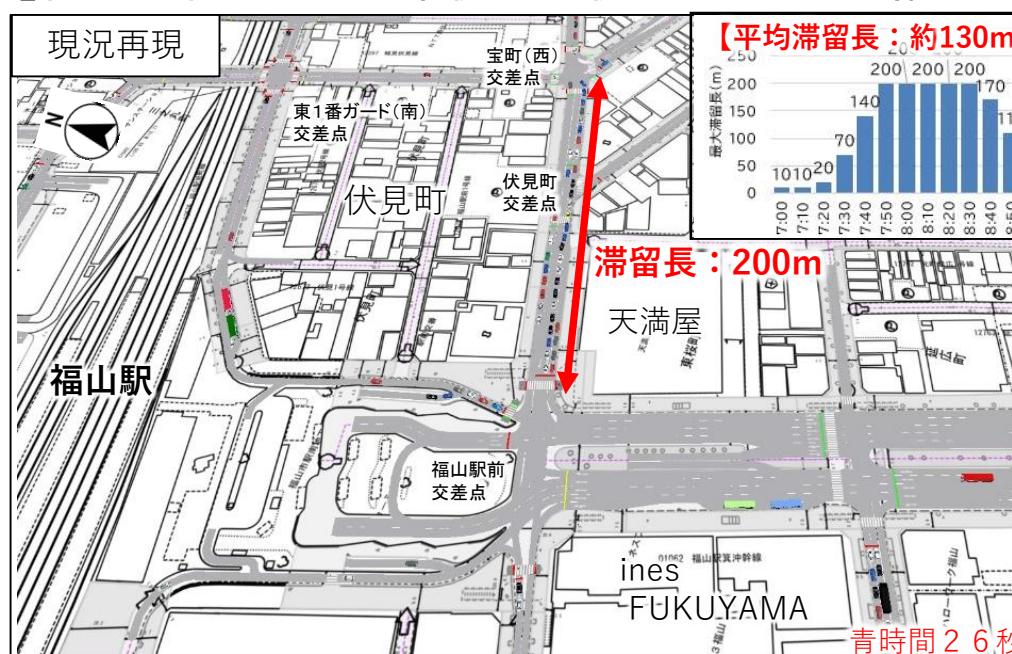
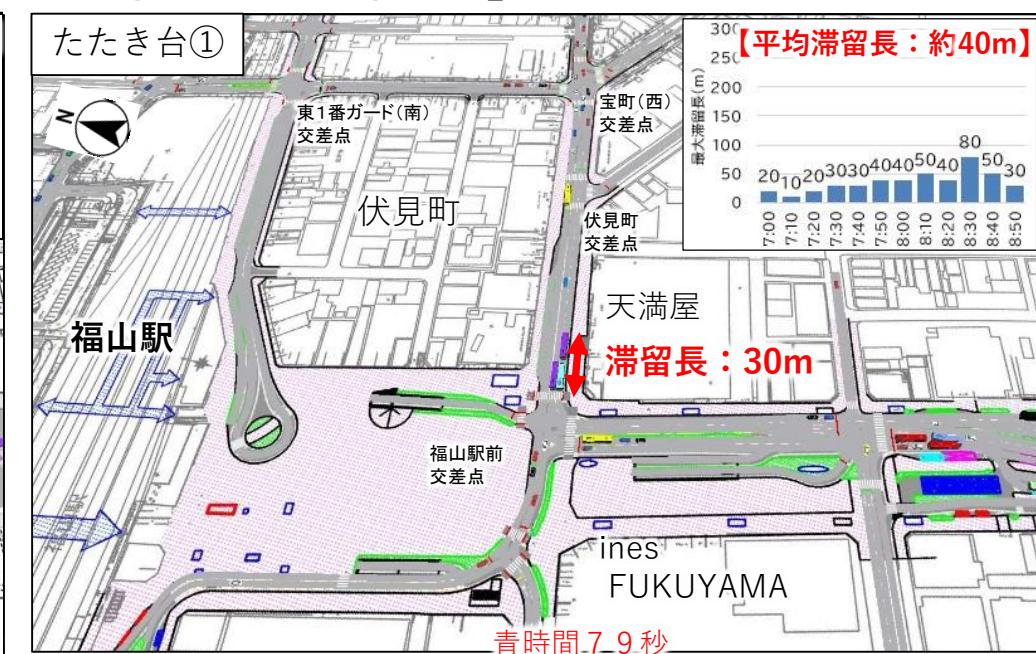
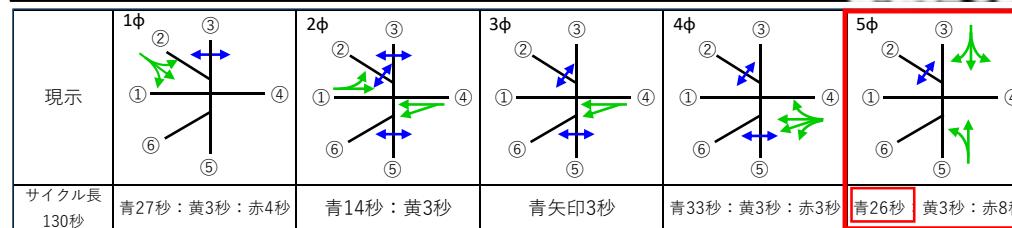
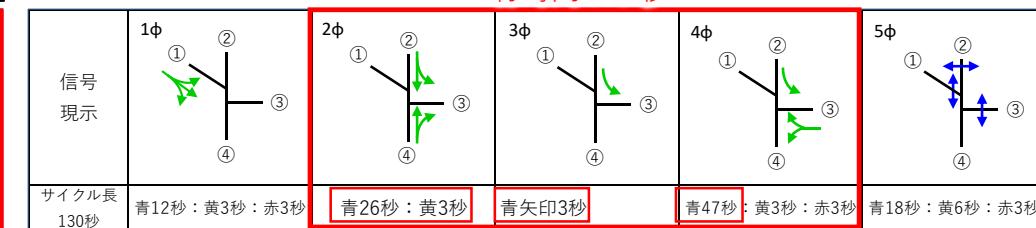
【福山駅前交差点（東側→西側）における混雑の状況（8時7分ごろの様子）】

現 態	たたき台①	増 減
最大滞留長	約 2 0 0 m (8時00分台)	約 8 0 m (8時30分台)	▲ 1 2 0 m
平均滞留長	約 1 3 0 m	約 4 0 m	▲ 9 0 m

- ・福山駅前交差点の東側流入の青時間を2.6秒から7.9秒に増やすことで、滞留長が大きく減少する。
- ・交差点改良と併せて福山駅南手城幹線の改良（車線の変更、適正な幅員の確保）を行うことで、主交通である左折交通の流れが改善される。

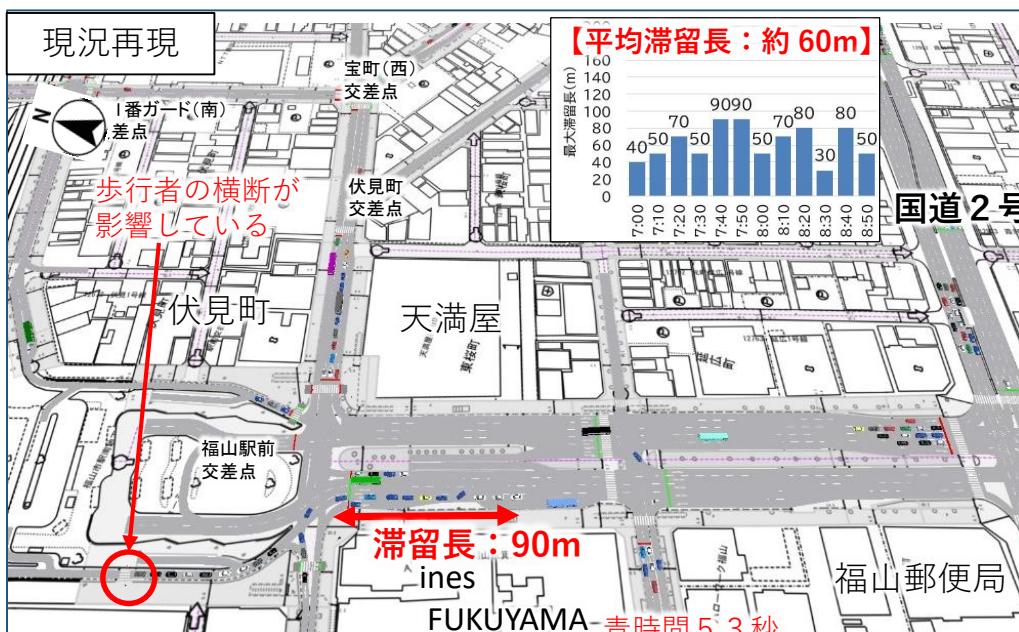
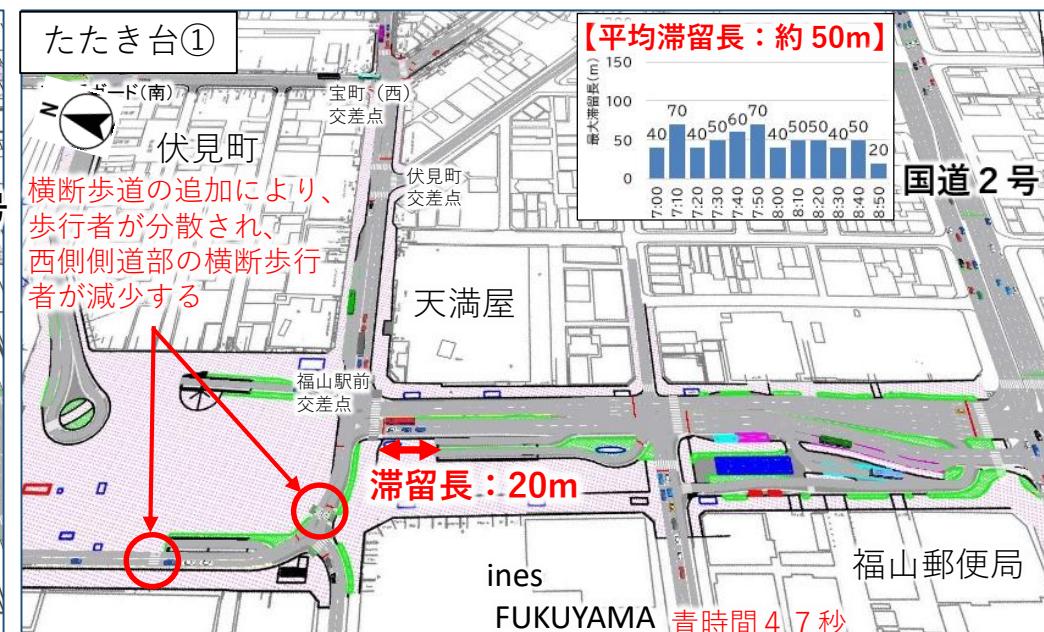
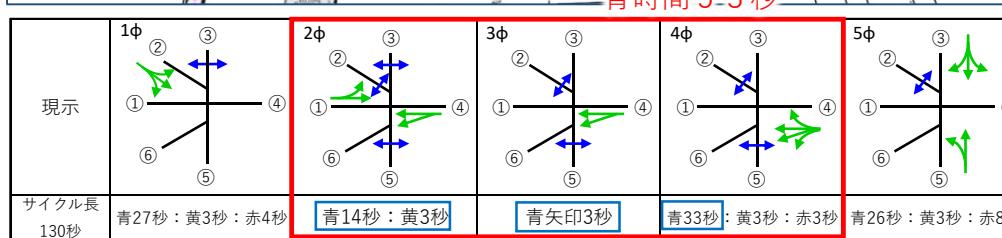
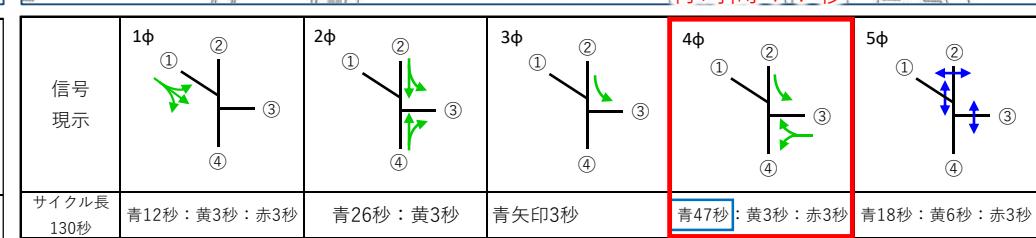
### 【福山駅前交差点（南側→北側）における混雑の状況（7時40分ごろの様子）】

現 態	たたき台①	増 減
最大滞留長	約 90 m (7時40分台)	約 70 m (7時50分台)	▲ 20 m
平均滞留長	約 60 m	約 50 m	▲ 10 m

- 駅前広場の南側に新たに横断歩道を設けることで、西側側道の横断歩道（信号なし）を渡る歩行者数が減少するため、西側側道を通行する車両への影響が減少する。
- 南方面からの流入青時間が6秒減少しているが、問題は生じない。

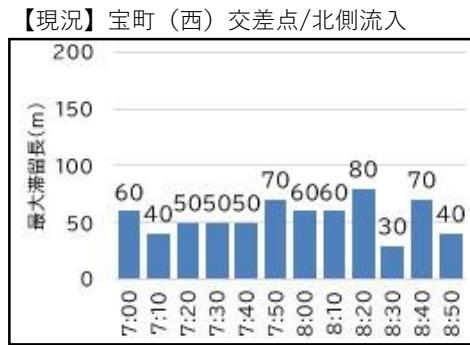
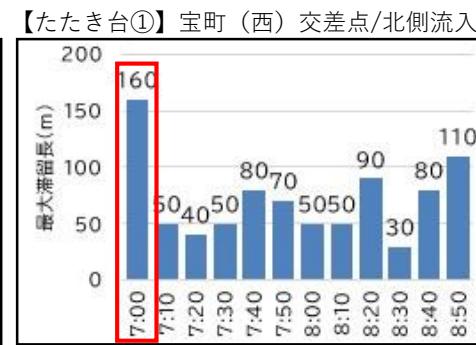
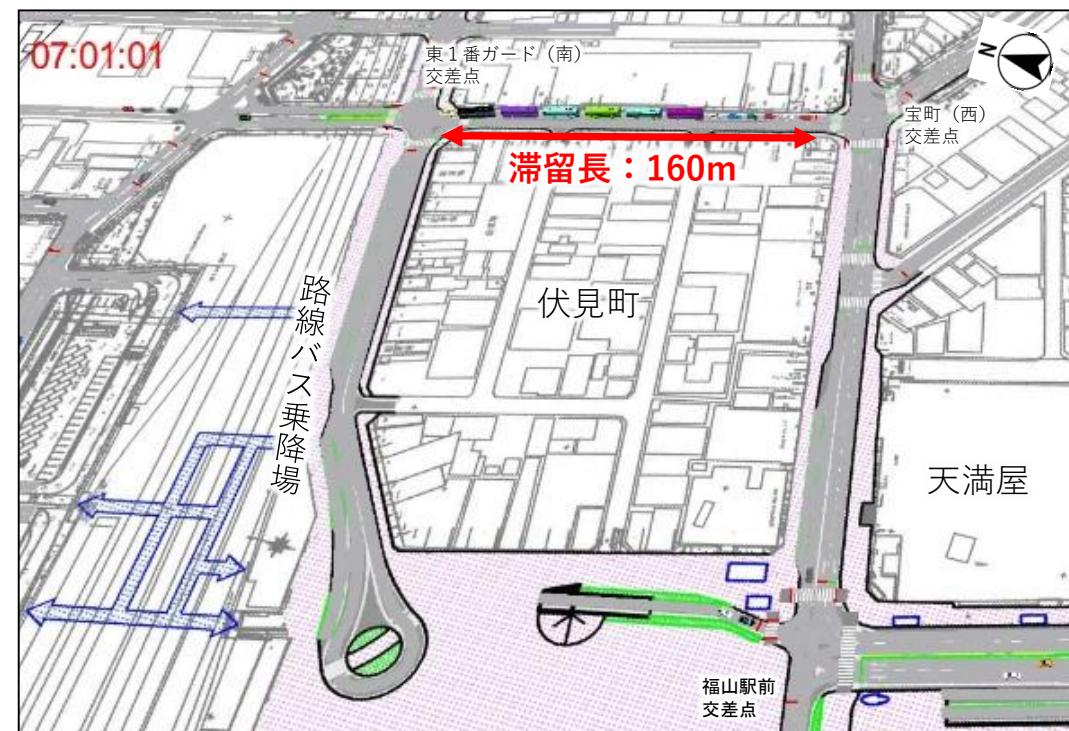
- ・朝ピーク時の最大滞留長のグラフ（10分単位）

- 1回の青時間で捌けないサイクルが生じる。

路線バスが同時発車する時間では、宝町(西)交差点の北側流入において、滞留が生じるサイクルがある。

時間帯	バス同時発車台数
7時00分	6台
10時30分	7台
16時30分	7台

バスが同時発車する時間帯において、宝町(西)交差点で捌けないサイクルが生じる。

当該交差点は、1サイクルが130秒であるため、2分程度バスの発車時間の調整を図ることができれば、混雑を回避することが可能。

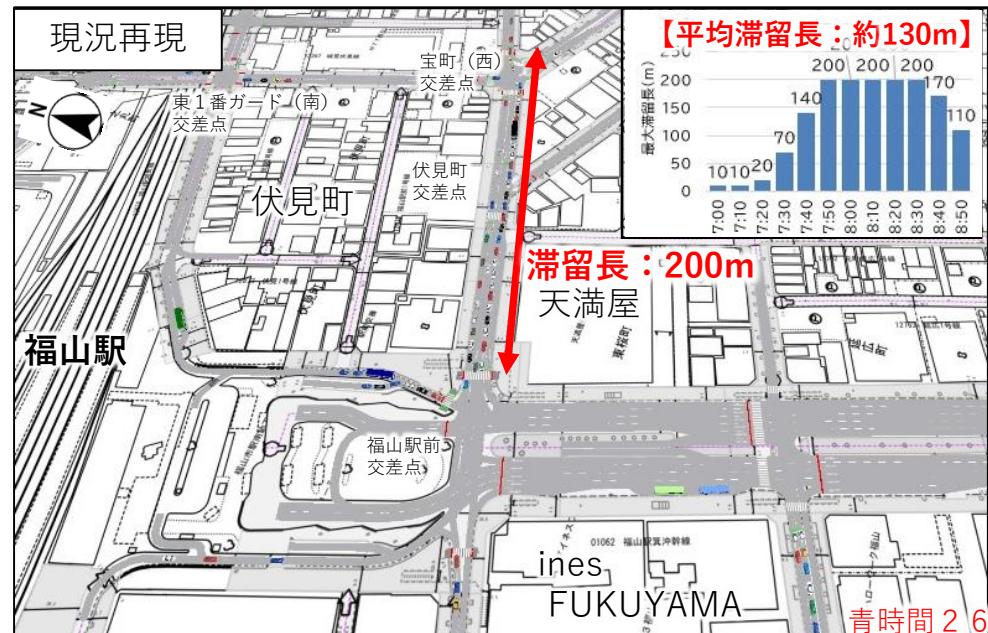
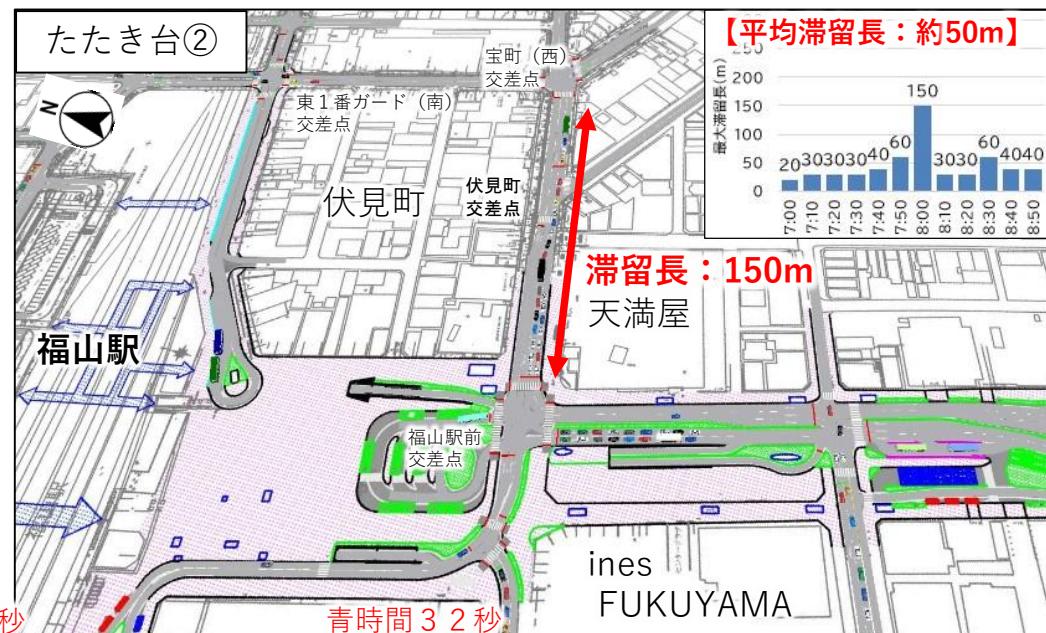
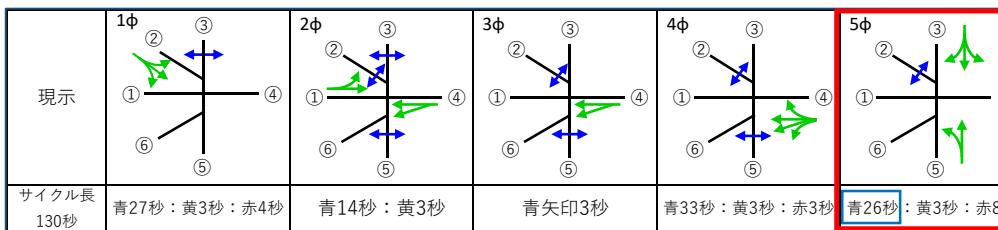
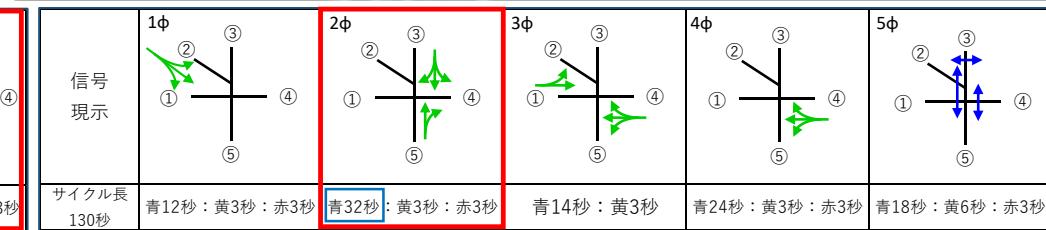
【福山駅前交差点(東側→西側)における渋滞の状況(8時1分ごろの様子)】

現 態	たたき台②	増 減
最大滞留長	約 2 0 0 m (8時00分台)	約 1 5 0 m (8時00分台)	▲ 5 0 m
平均滞留長	約 1 3 0 m	約 5 0 m	▲ 8 0 m

・福山駅前交差点の東側流入の青時間を26秒から32秒に増やすことで、滞留長が減少する。

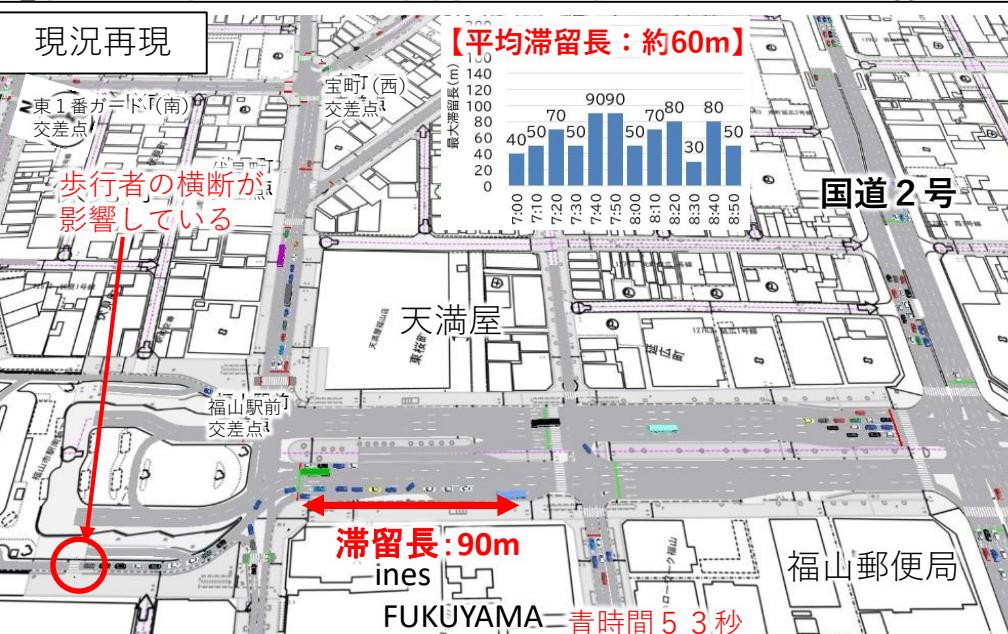
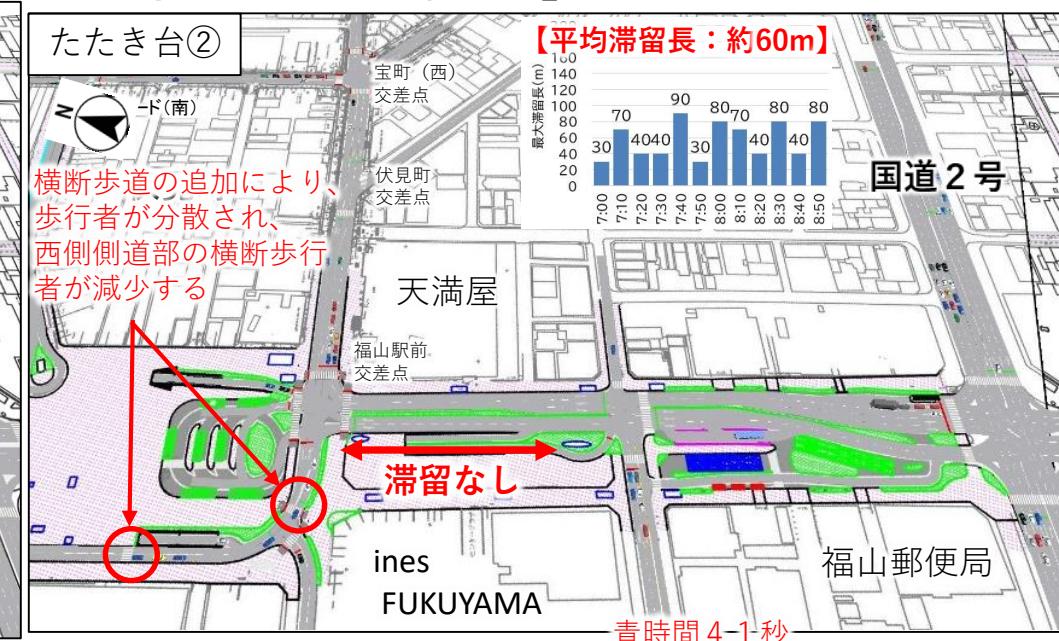
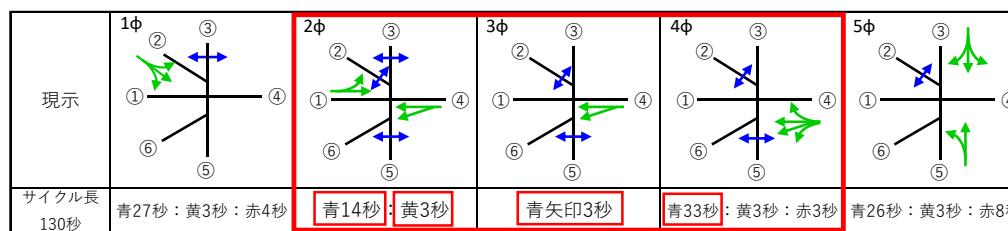
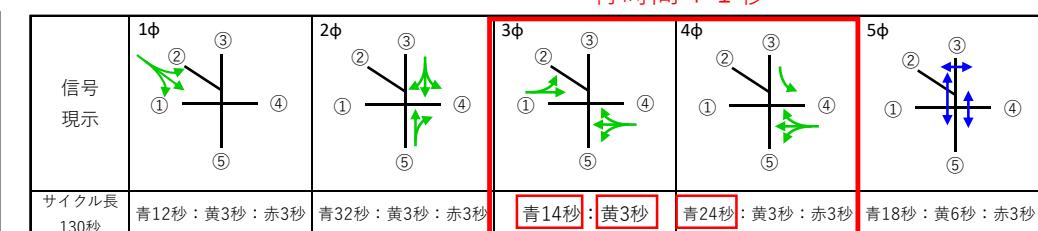
### 【福山駅前交差点（南側→北側）における混雑の状況（7時40分ごろの様子）】

現 情	たたき台②	増 減
最大滞留長	約 90 m (7時40分台)	約 90 m (7時40分台)	0 m
平均滞留長	約 60 m	約 60 m	0 m

- 駅前広場の南側に新たに横断歩道を設けることで、西側側道の横断歩道（信号なし）を渡る歩行者数が減少することから、西側側道を通行する車両への影響が低下する。
- 南方面からの流入青時間が12秒減少しているが、問題は生じない。

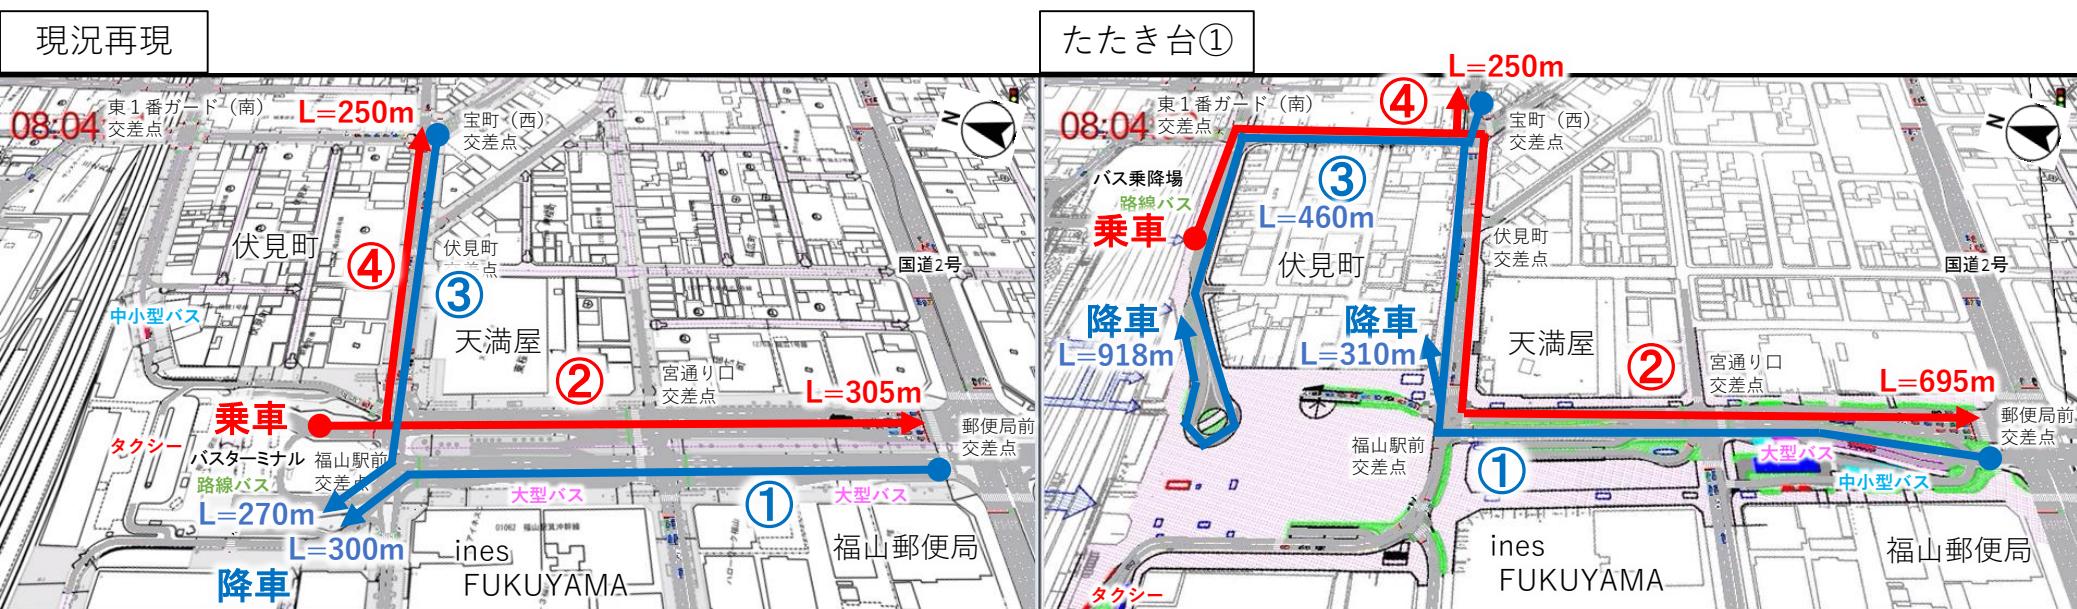
### ◆路線バス走行時間比較

番号	起点 → 終点	平均走行時間		平均走行時間の増減	考 察
		現況	たたき台①		
①	国道2号 → 路線バス降車場	54秒	3分42秒	+ 2分48秒	現況と比べ乗車距離(300m→918m)が延びることで平均走行時間が増えます。
	国道2号 → 伏見町南バス停		1分12秒	+ 18秒	福山駅前交差点の青時間(53秒→47秒)が減少するため平均走行時間が若干増えます。
②	路線バス乗車場 → 国道2号	2分24秒	3分48秒	+ 1分24秒	現況と比べ乗車距離(305m→695m)が延びることで平均走行時間が増えます。
③	宝町(西)交差点 → 路線バス降車場	42秒	1分18秒	+ 36秒	現況と比べて乗車距離(270m→460m)が延びることで、若干走行時間が増えます。
④	路線バス乗車場 → 宝町(西)交差点	1分54秒	1分24秒	▲30秒	サイクル長が長い福山駅前交差点(S=130秒)を経由しないため、走行時間が減少する。

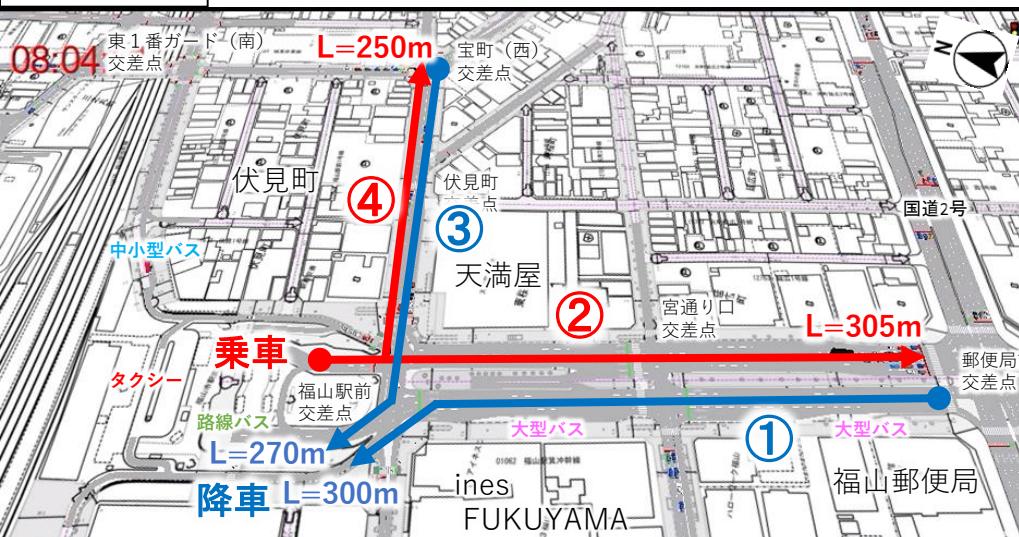
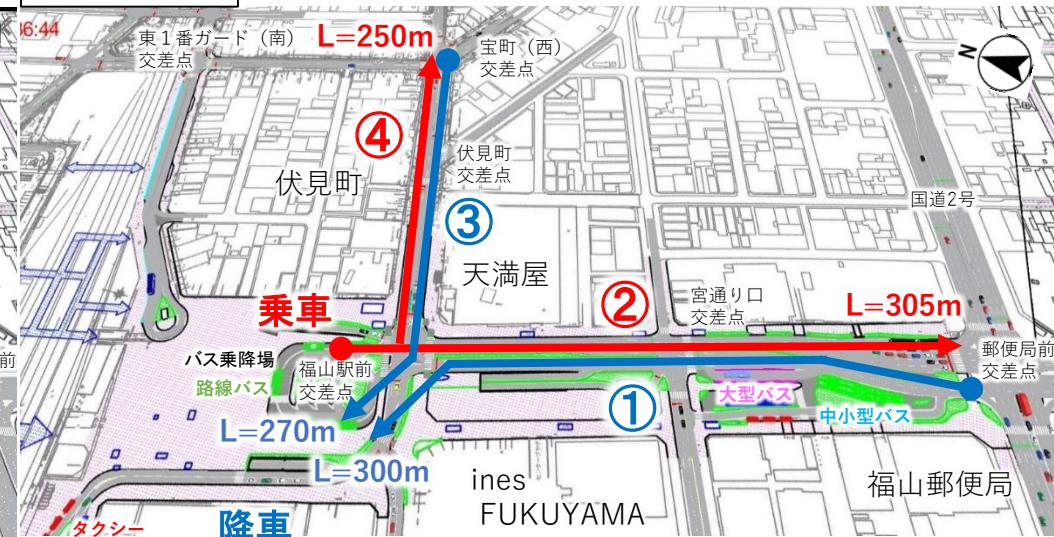
## ◆路線バス走行時間比較

番号	起点 → 終点	平均走行時間		平均走行時間の増減	考 察
		現況	たたき台②		
①	国道2号 → バス降車場	54秒	1分24秒	+ 30秒	福山駅前交差点の南側流入の青時間(53秒→41秒)が減少したこと、走行時間が若干増える。
②	バス乗車場 → 国道2号	2分24秒	2分6秒	▲18秒	現況とたたき台②の福山駅前交差点の北側流入の青時間(14秒)は同じであるが、若干の走行時間減少となっているのは信号のタイミングによるものと考えられる。
③	宝町（西）交差点 → バス降車場	42秒	54秒	+ 12秒	福山駅前交差点の東側流入の青時間は(26秒→32秒)に増加しているが、若干の走行時間増加となっているのは信号のタイミングによるものと考えられる。
④	バス乗車場 → 宝町（西）交差点	1分54秒	1分12秒	▲42秒	福山駅前交差点の北側流入の青時間(14秒)は同じであるが、福山駅前交差点と各交差点の信号の連動性の向上より、走行時間が減少しているものと考えられる。

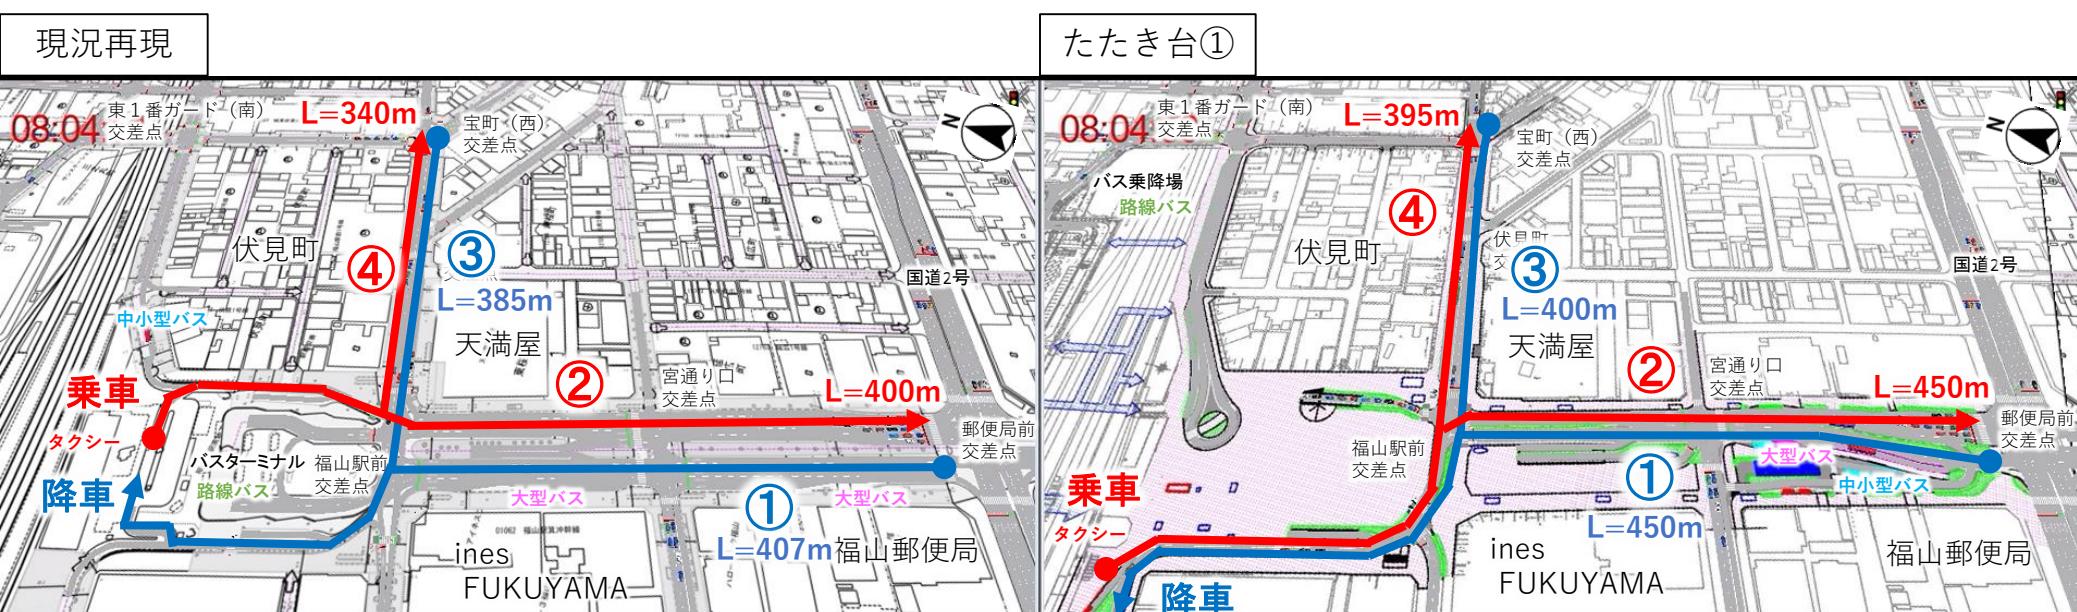
## ◆タクシー走行時間比較

番号	起点 → 終点	平均走行時間		平均走行時間の増減	考 察
		現況	たたき台①		
①	国道2号 → タクシー降車場	1分48秒	1分30秒	▲18秒	駅前広場の西側側道における横断歩道（信号なし）での横断歩行者が減少し、車両への影響が少なくなるため平均走行時間は若干減少する。
②	タクシー乗車場 → 国道2号	2分30秒	3分00秒	+30秒	乗車距離(400m→450m)が伸び、駅前大通りを右折する際に対向直進車の影響を受けるため、走行時間が若干増加する。
③	宝町(西)交差点 → タクシー降車場	2分54秒	1分30秒	▲1分24秒	駅前広場の西側側道における横断歩道（信号なし）での横断歩行者が減少し、車両への影響が少なくなるため平均走行時間は減少する。
④	タクシー乗車場 → 宝町(西)交差点	2分36秒	1分42秒	▲54秒	流出路はタクシー専用となり、一般車の影響を受けないため走行時間が減少する。

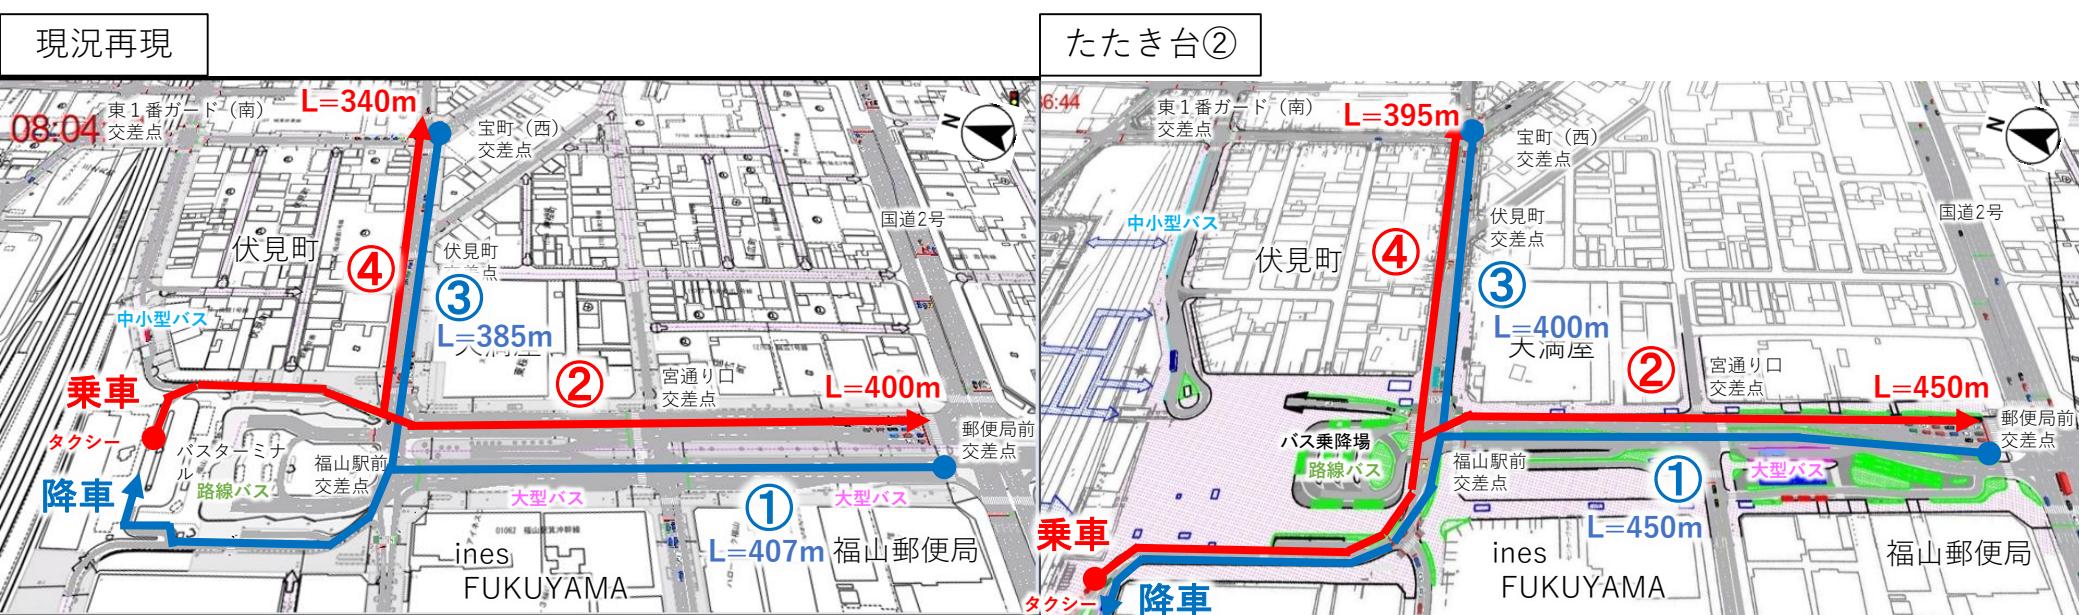
## ◆タクシー走行時間比較

番号	起点 → 終点	平均走行時間		平均走行時間の増減	考 察
		現況	たたき台②		
①	国道2号 → タクシー降車場	1分48秒	1分42秒	▲6秒	駅前広場の西側側道における横断歩道（信号なし）での横断歩行者が減少し、車両への影響が少なくなるため平均走行時間は若干減少する。
②	タクシー乗車場 → 国道2号	2分30秒	2分36秒	+6秒	乗車距離(400m→450m)が延び、駅前大通りを右折する際に対向直進車の影響を受けるため、走行時間が若干増加する。
③	宝町（西）交差点 → タクシー降車場	2分54秒	1分36秒	▲1分18秒	駅前広場の西側側道における横断歩道（信号なし）での横断歩行者が減少し、車両への影響が少なくなるため平均走行時間は減少する。
④	タクシー乗車場 → 宝町（西）交差点	2分36秒	1分42秒	▲54秒	流出路はタクシー専用となり、一般車の影響を受けないため走行時間が減少する。
