# 坪生小学校(1)

# 坪生小学校(2)

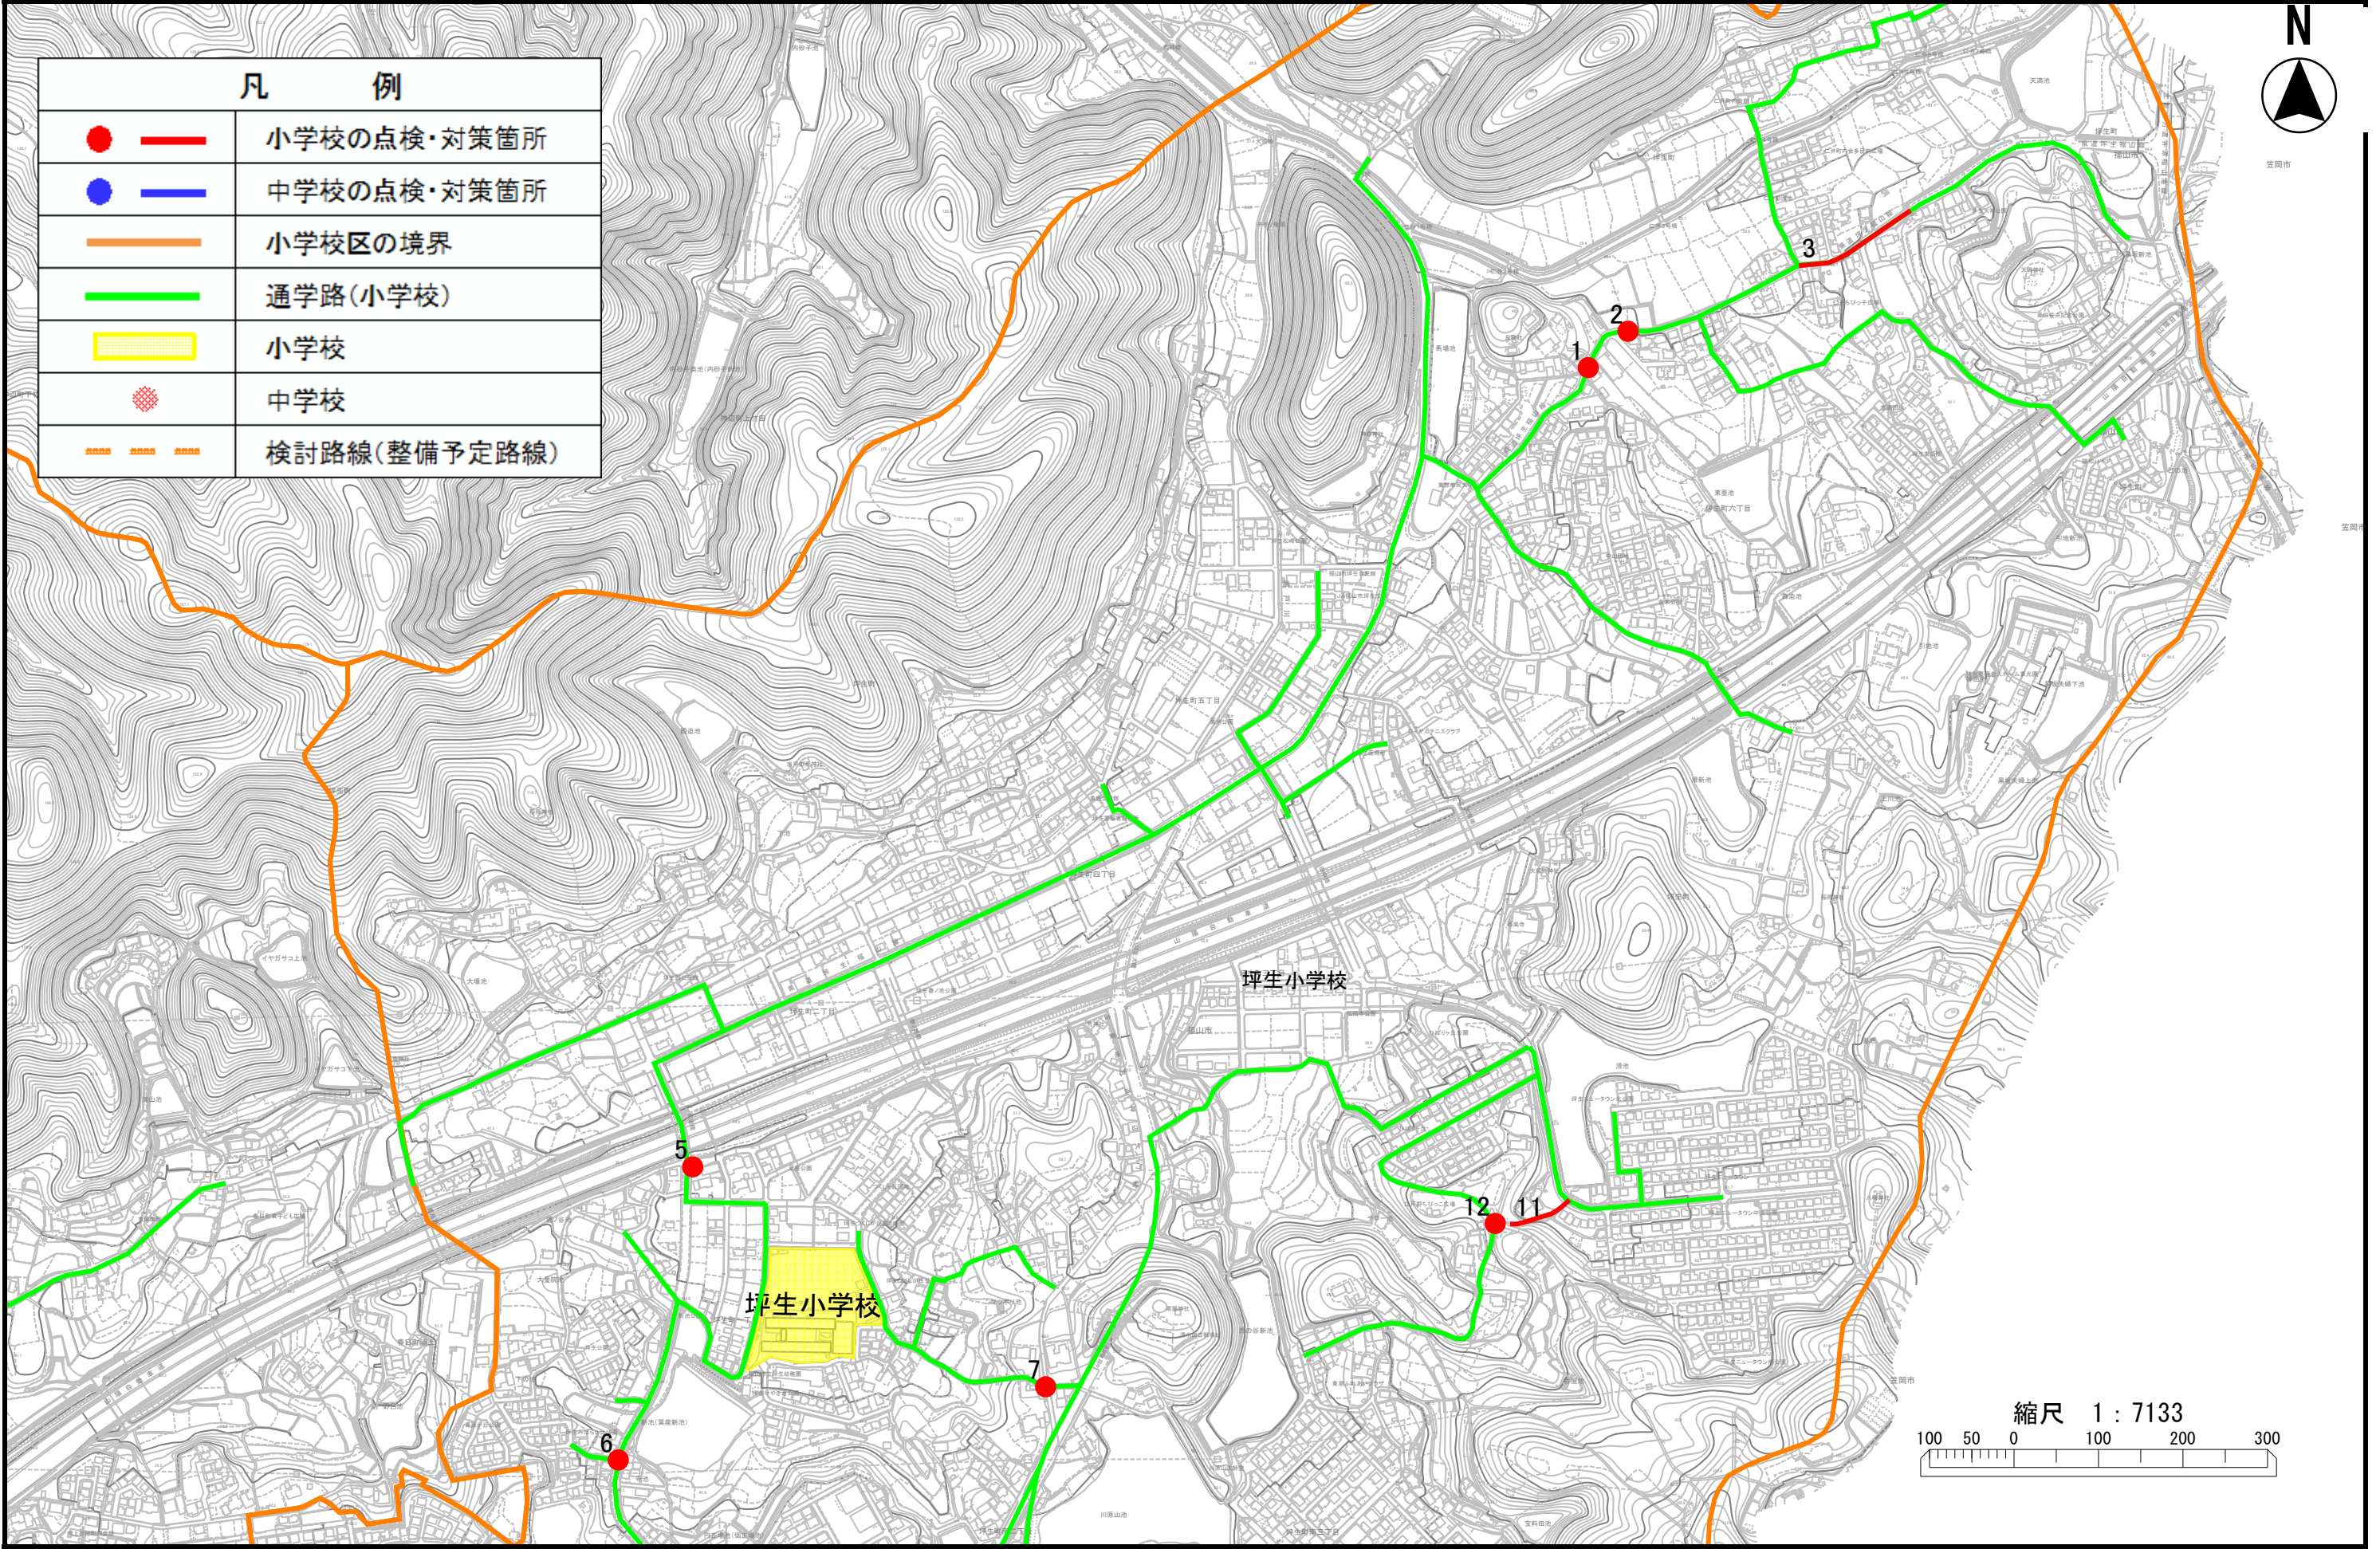
| 学校名 | 位置図<br>番号 | 通学路<br>点検年度 | 危険内容 | 通学路対策予定内容/できない理由 | 対策状況<br>ステータス | 備考 |
|---|---|---|---|---|---|---|
| 坪生小 | 1 | 2022 | 県道379号線は、1日を通して交通量が多い。<br>通学路（歩道）が急に狭くなり、危険である。 | 【県】<br>警戒標識（通学路）の設置<br>路面等舗装補修<br>センターライン及び外側線の修復 | 全て対応完了 | 【学校・地域】<br>県道379号<br>西から東へ行く『減速』の表示が消えかかっているため、追加で補修をお願いしたい |
| 坪生小 | 2 | 2022 | 砂利や砂，落ち葉がたまりやすく，特に雨の日は滑りやすい。 | 【県】<br>路面等舗装補修<br>路面標示の修復及び外側線の修復<br>【学校・地域】<br>地域への啓発 | 全て対応完了 | 地元からの所有者に樹木伐採の呼びかけ |
| 坪生小 | 3 | 2022 | 道路が急に狭くなり，中央線がなくなり，道幅が狭くなる。<br>また，カーブの先に横断歩道があるが，直前まで見えず，危険である。 | 【県】 対応完了<br>路面標示の更新<br>→路面標示の更新<br>【警察】 対応完了<br>横断歩道の移設<br>→速度標識,標示の更新,増設 | 全て対応完了 | 【警察】<br>現場調査の結果，横断歩道の需要なし。速度標識標示の更新，増設で対応<br><br>【県】<br>横断歩道の位置が決まれば対応可能<br>→横断歩道の位置は変更しない<br>→路面標示の更新済み（警戒標識は設置位置がないため取り止め）<br>※別途、歩道整備等要望が地元より出ている |
| 坪生小 | 4 | 2022 | 陸橋が腐食しており，強度が心配である。 | 【県】<br>歩道橋の維持修繕 | 全て対応完了 | |
| 坪生小 | 5 | 2022 | 集会所前の「止まれ」の標示が消えかかっている。<br>側道に入る車が多く，横断歩道がないため，危険である。 | 【警察】<br>規制標示（一時停止）の修復<br>【学校・地域】<br>ストップマークの修復 | 全て対応完了 | |

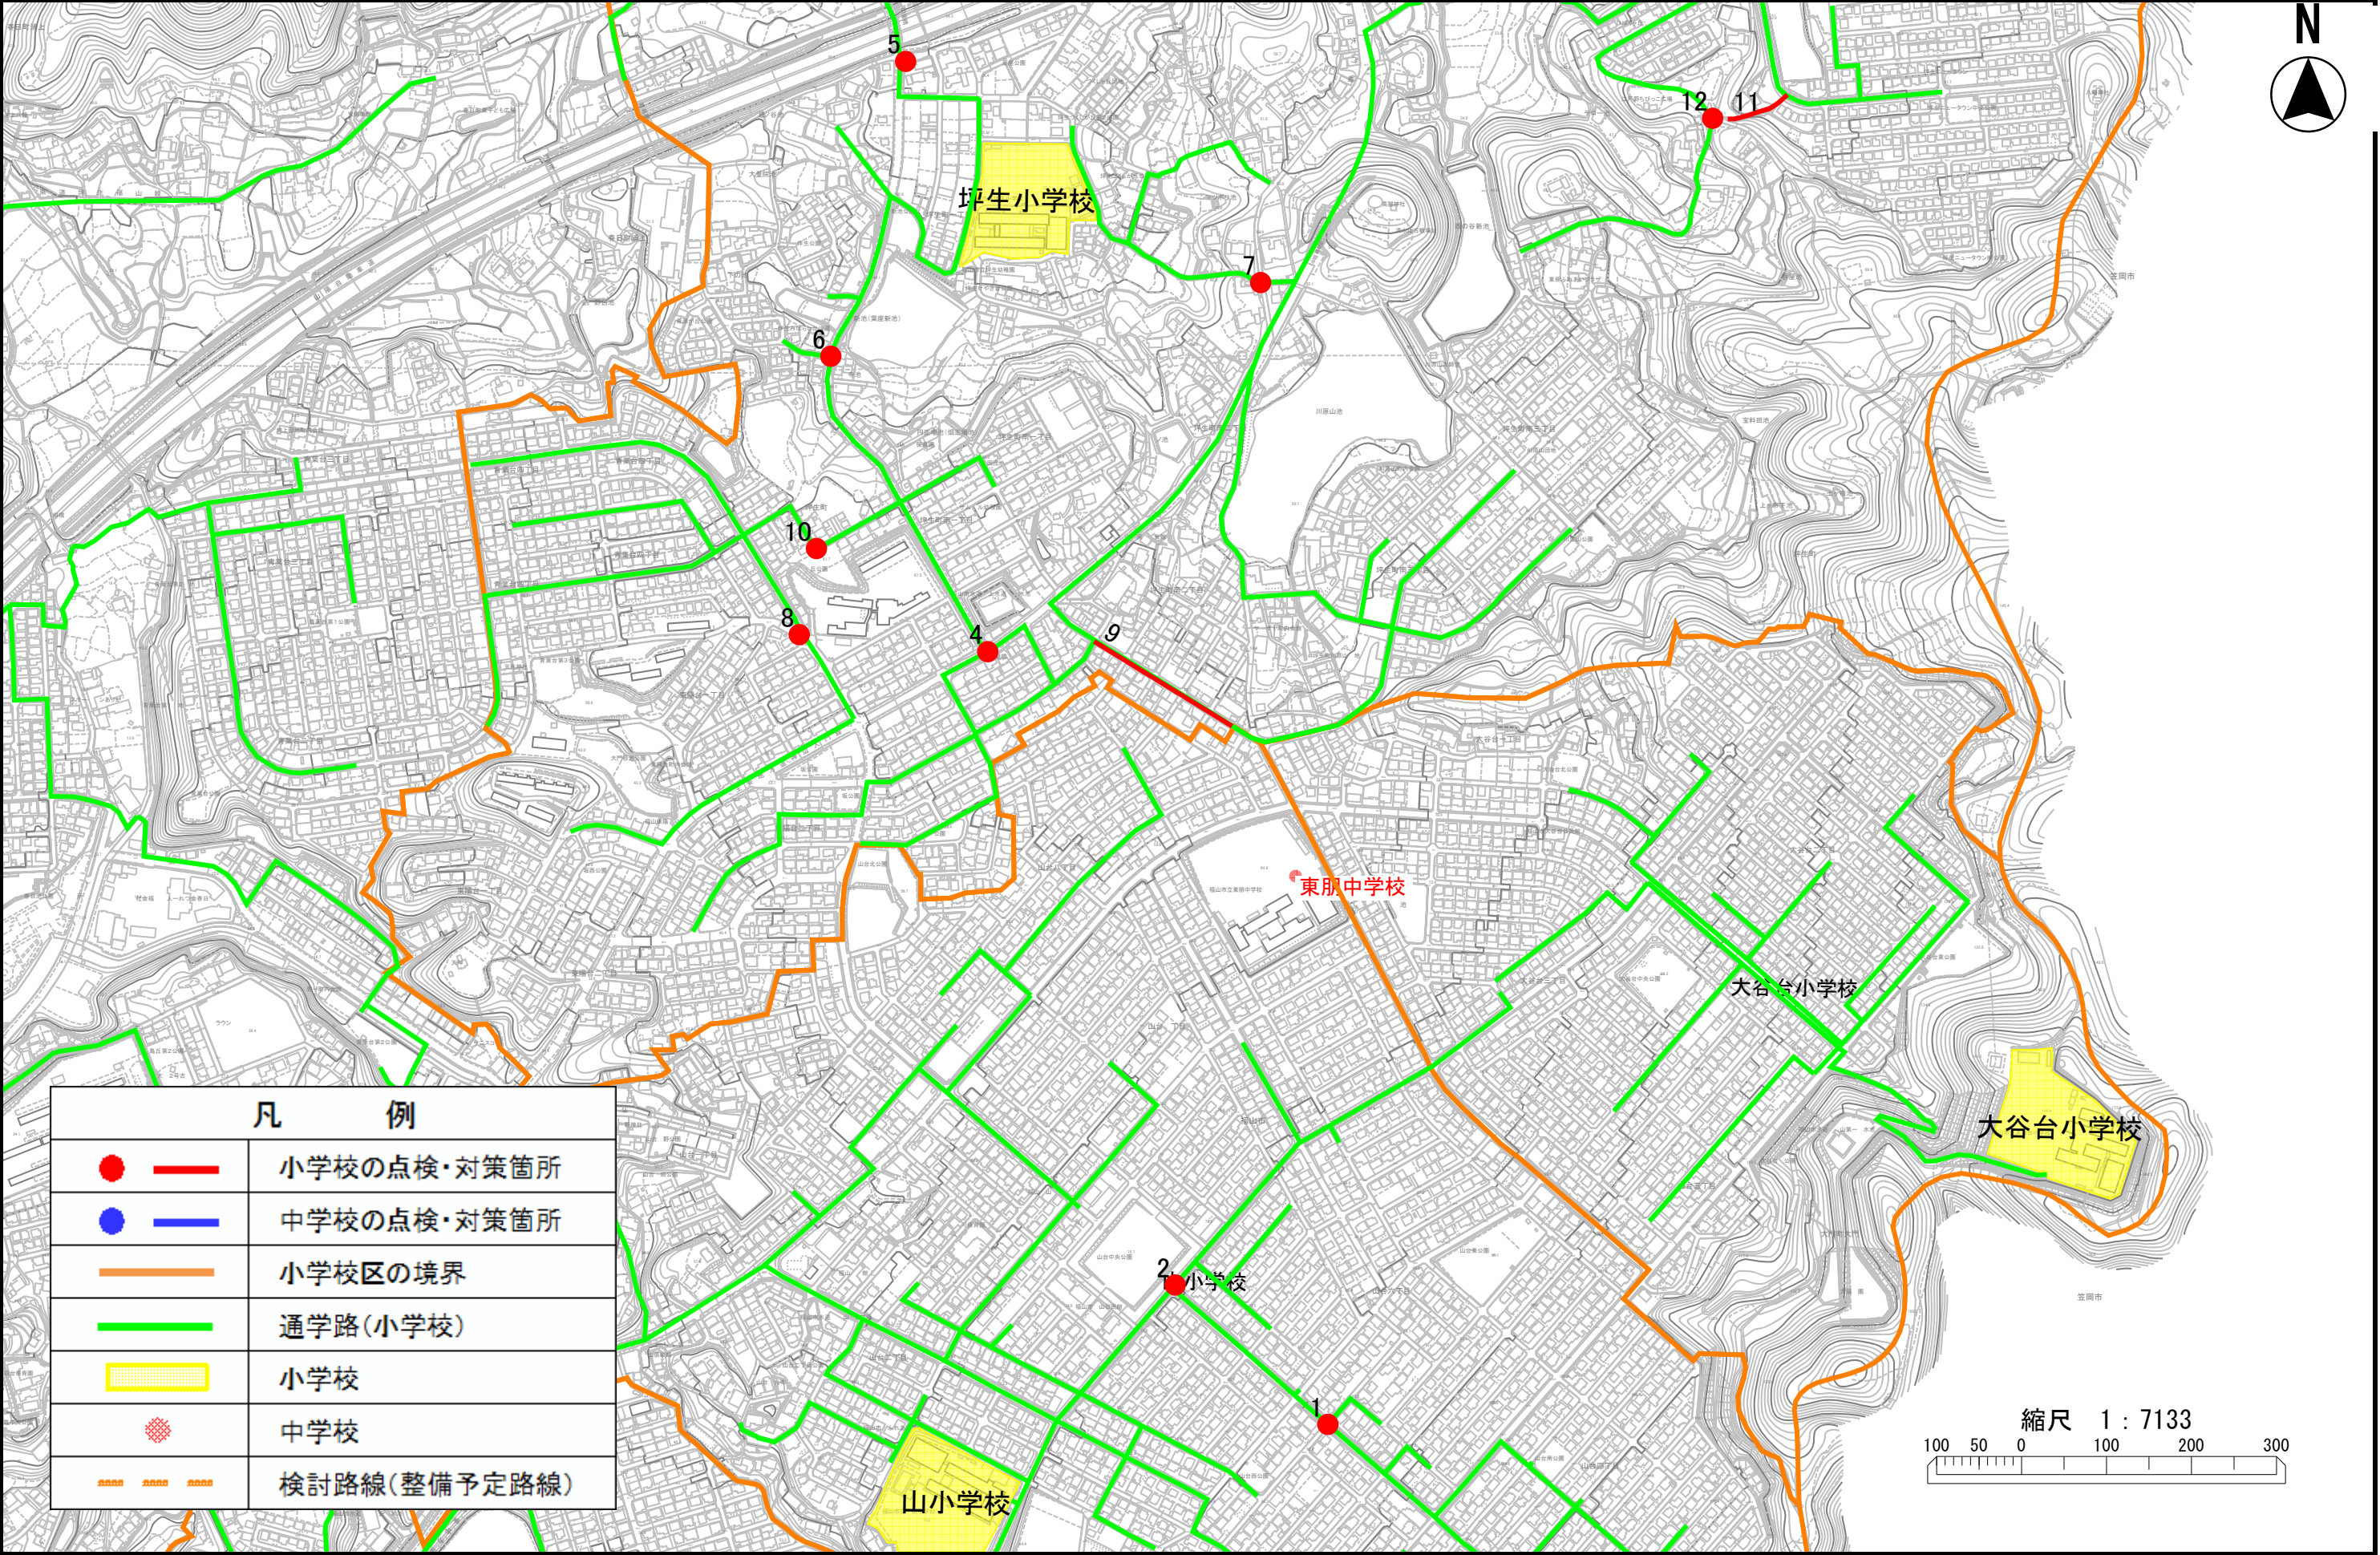
| 学校名 | 位置図<br>番号 | 通学路<br>点検年度 | 危険内容 | 通学路対策予定内容/できない理由 | 対策状況<br>ステータス | 備考 |
|---|---|---|---|---|---|---|
| 坪生小 | 6 | 2022 | 歩道が狭く、溝に落ちる危険あり。<br>朝は特にスピードを出す車が多く、怖い。 | 【学校・地域】<br>児童生徒への交通安全教育の実施 | 全て対応完了 | |
| 坪生小 | 7 | 2022 | 石垣が死角になり、車が飛び出して<br>ヒヤッとしたことがある。 | 【学校・地域】<br>児童生徒への交通安全教育の実施 | 全て対応完了 | |
| 坪生小 | 8 | 2022 | 三叉路付近は、車の往来が多い。<br>横断歩道はない。 | 【学校・地域】<br>児童生徒への交通安全教育の実施 | 全て対応完了 | |
| 坪生小 | 9 | 2022 | 側道から車がスピードを出して出てくる。 | 【市】<br>路面標示（減速）の設置検討<br>外側線及びセンターラインの修復 | 全て対応完了 | |
| 坪生小 | 10 | 2022 | クランクとなっており、見通しが悪い。 | 【市】<br>外側線の新設 | 全て対応完了 | |
| 坪生小 | 11 | 2022 | 木や枝が通学路の上部にあり、倒れてこないか心配。 | 【学校・地域】<br>地域への啓発 | 全て対応完了 | 通行に支障が出た場合、地域から土地所有者へ声掛けを行う |
| 坪生小 | 12 | 2022 | 木製の電柱が倒れかけている。<br>また、鉄柱が斜めになっている。 | 【学校・地域】<br>地域への啓発 | 全て対応完了 | 電柱は町内会管理 |
