高島小学校

小学校の点検・対策箇所

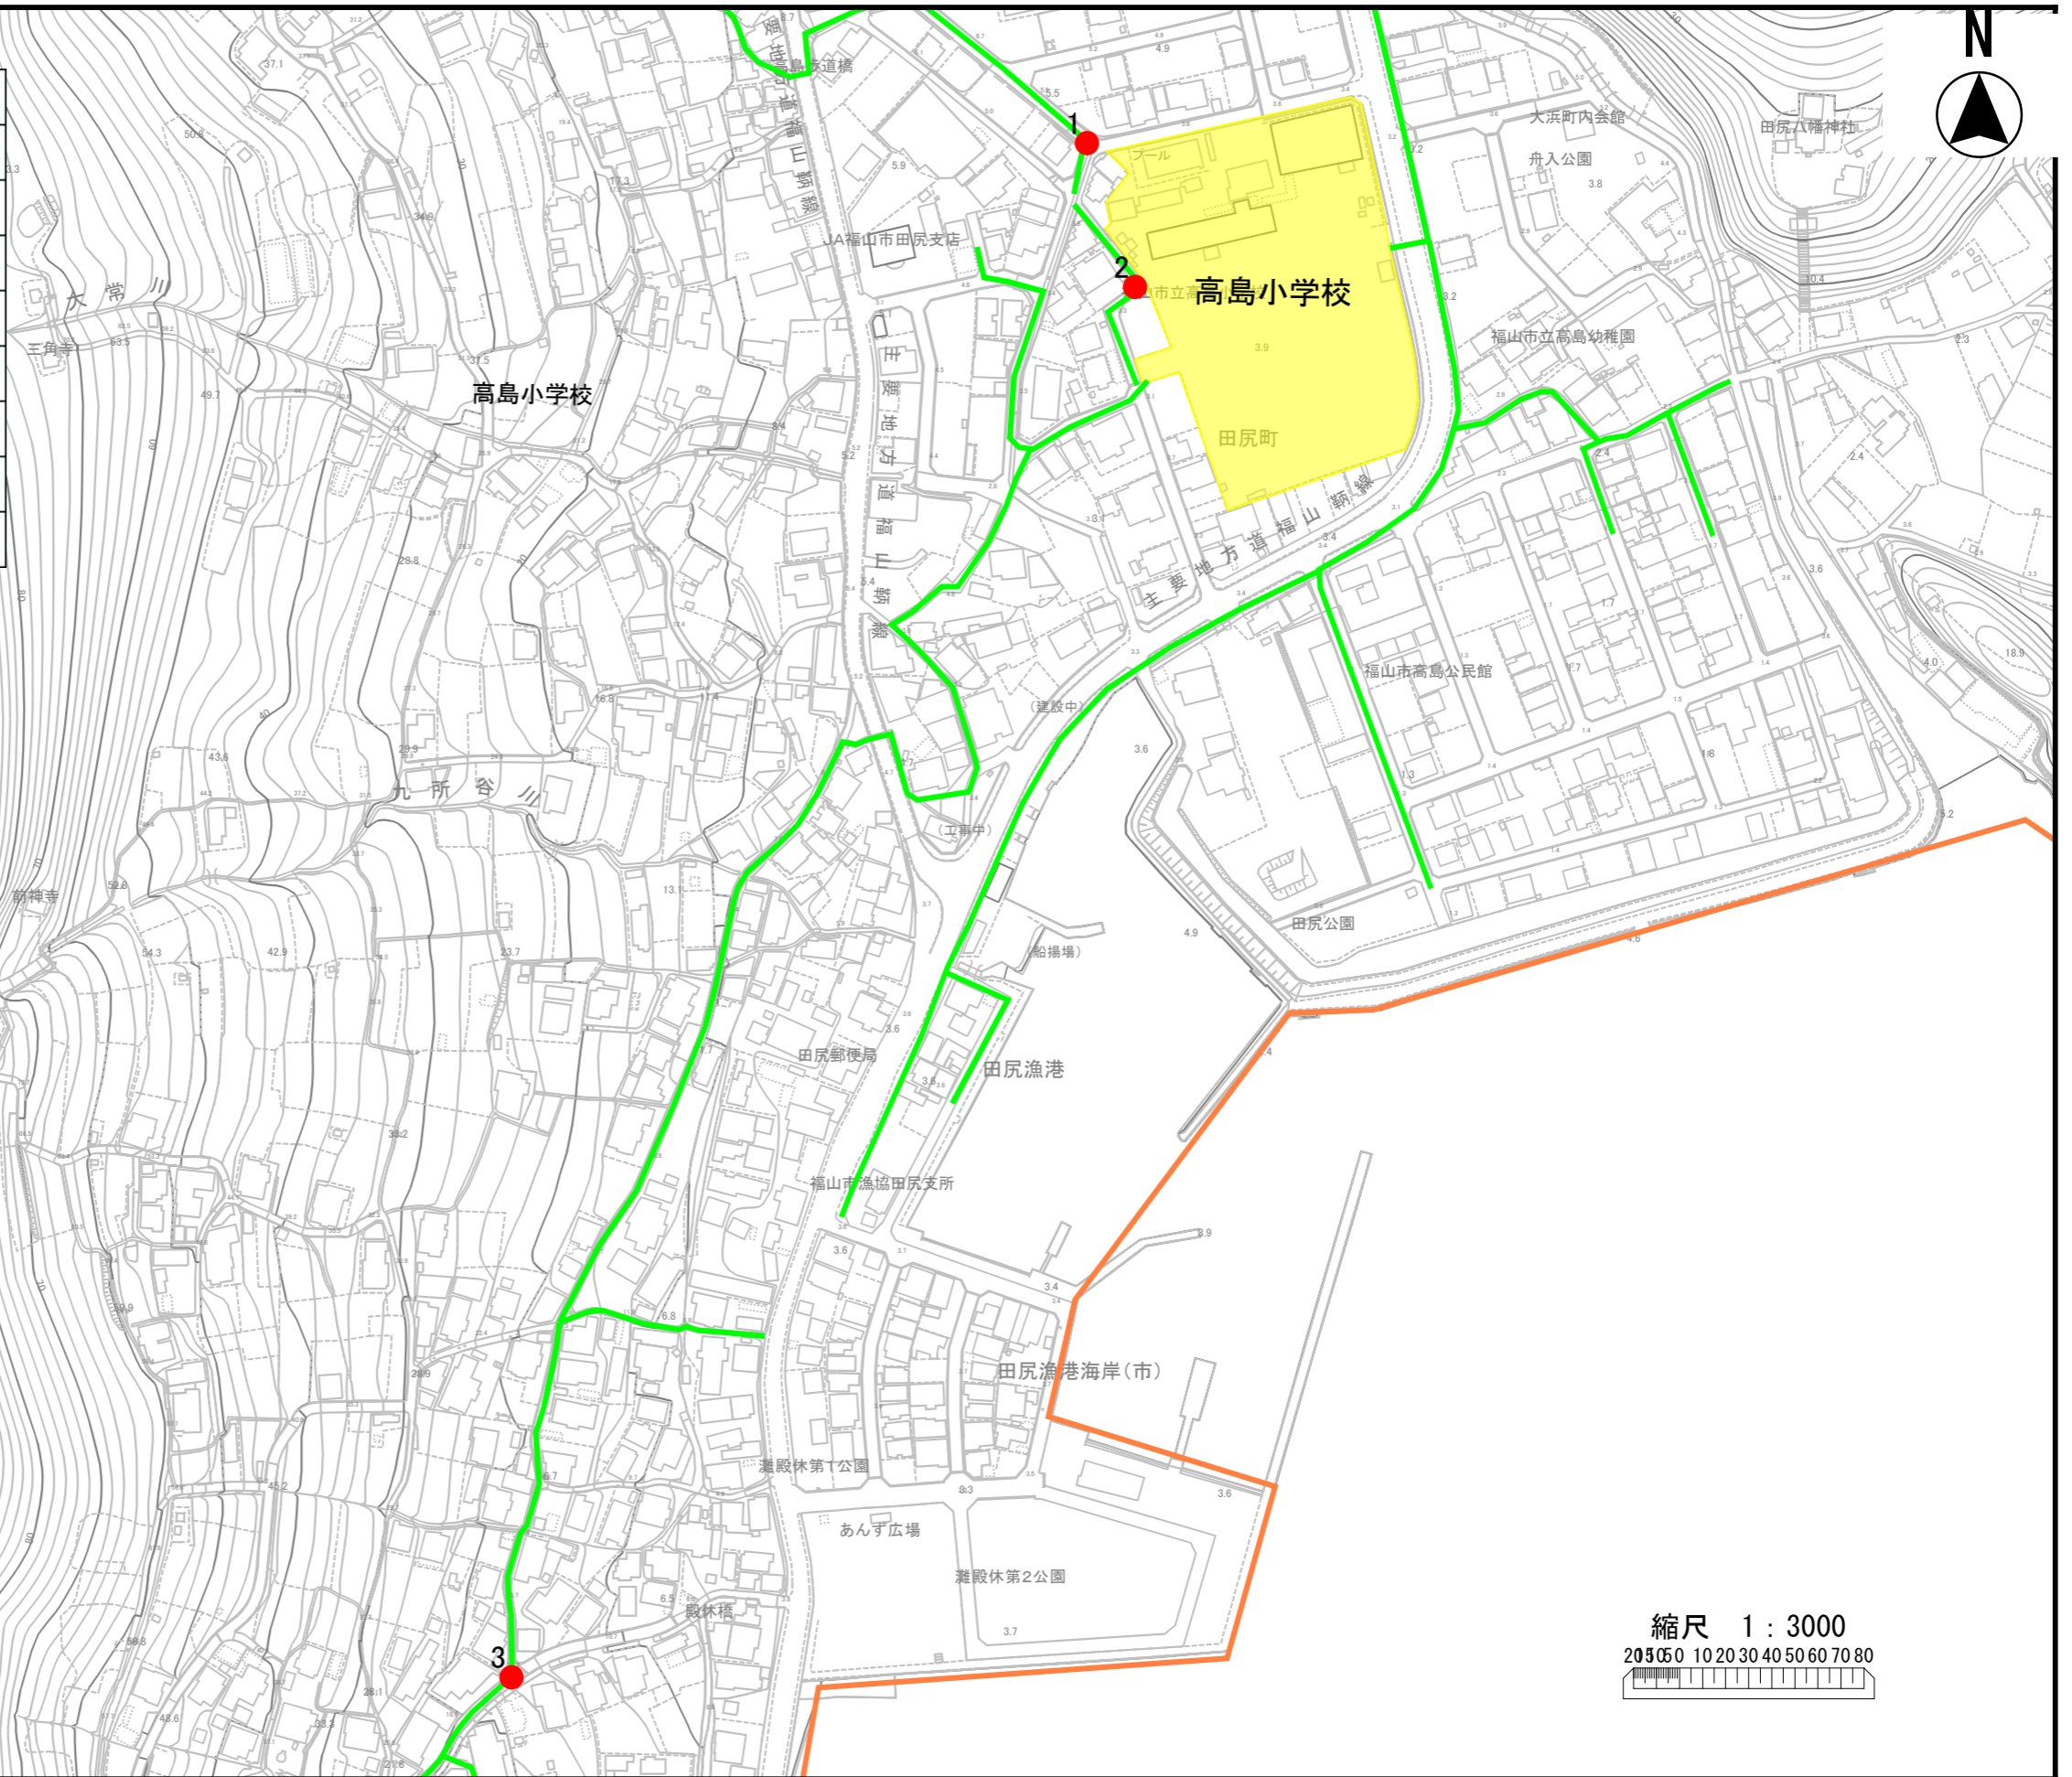
学校名	位置図 番号	通学路 点検年度	危険内容	通学路対策予定内容/できない理由	対策状況 ステータス	備考
高島	1	2022	三叉路になっているので、自転車や車に気付きにくく危険。	【市】 路面標示の設置 (グリーンベルト, 交差点マーク, 児童注意) 外側線の修復	全て対応完了	2022年度(令和4年度)からの継続[点検箇所番号1]
高島	2	2022	三叉路になっているので、自転車や車に気付きにくく危険。	【市】 路面標示(児童注意)の設置 カーブミラー設置	全て対応完了	2022年度(令和4年度)からの継続[点検箇所番号2]
高島	3	2022	三叉路になっているので、自転車や車に気付きにくく危険。	【市】 路面標示(交差点マーク)の設置 カーブミラー設置(2箇所) 路面等舗装補修 (補修後にストップマークの設置)	一部対応完了	2022年度(令和4年度)からの継続[点検箇所番号4]
