2014年度(平成26年度)福山市通学路合同点検実施箇所一覧表及び箇所図(2016年12月末現在)

【神辺小学校】

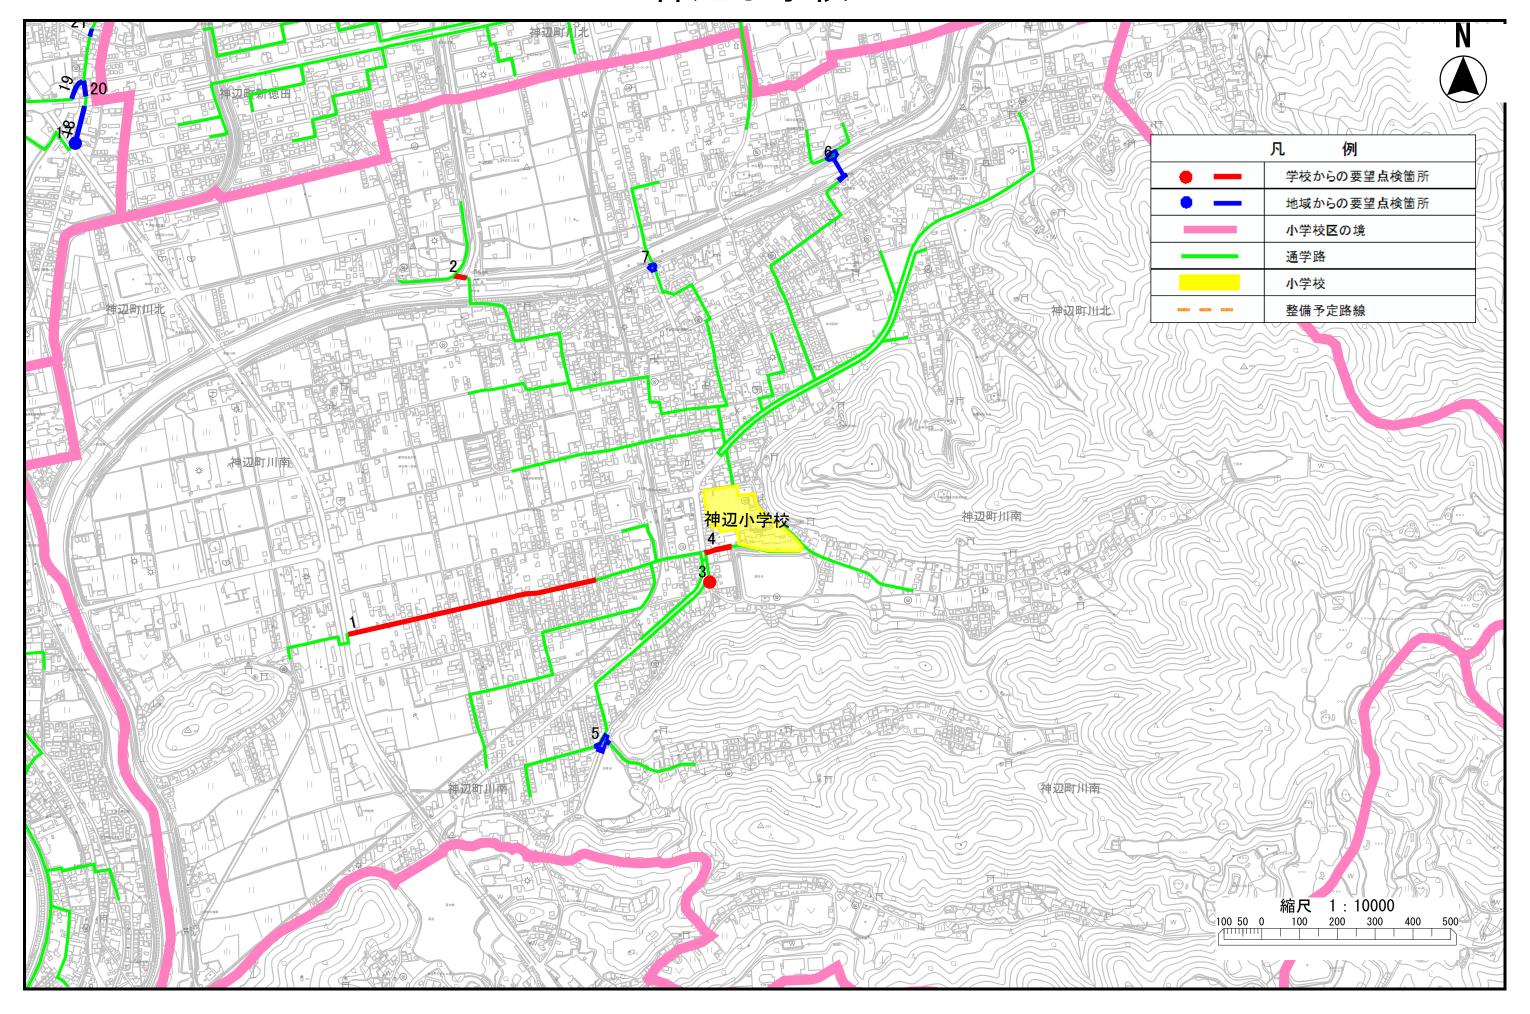
神辺小学校

番号	点検番号	学校名	路線名	通学路の状況・危険の内容	事業主体•対策内容	対策済	備考
1	74-1 (241-2) (243-1) (243-2)	神辺	市道 川南66号線	道路が狭い。水路へ転落の恐れがある。大型 車が頻繁に通る。スピードを出す車が多い。	【市】 路肩整備, 道路拡幅 嵩上げエ 防護柵・防止柵等の設置	0	
2	74-2	神辺		道路が狭い。歩道等の境がない。大型車が頻 繁に通る。	【市】 調整中		歩道を設置する方向で検討したが、車道と歩道の高さが合わず、合流道路からの視界を妨げることになり、事故が増えることが予期されるため、代替案として路面表示を検討する。
3	74-3 (240-2)	神辺	市道 川南春日幹線	交通量が多い。横断が困難。7:30-8:30の歩行者・自転車専用道路規制を守らない車が多い。	【県】 区画線(ゼブラ引き直し) 【市】 区画線(外側線)(ドット線)	0	【市】対策実施済 【県】対策実施済 【警察】規制は周辺住民への影響が大きいため,難しい。
4	74-4 (242-1)	神辺	市道 川南40号線	道路が狭い。歩道等の境がない。交通量が多い。	【市】 調整中		
5	240-1	神辺	市道 川南春日幹線	交通量が多い。スピードを出す車が多い。	【市】 路面標示の設置	0	
6	245-1	神辺	(右岸) 市道 湯野川北1号線 (左岸) 市道 高屋川左岸6号線	交通量が多い。スピードを出す車が多い。路面 に凹凸がある。歩道等の境がない。	【市】 区画線(外側線) 他路線整備による通学路の変更 【警察】 停止線の復旧	0	
7	245-2	神辺	市道 徳田川南幹線	横断歩道が消えかかっている。	【警察】 横断歩道復旧	0
