竹尋小学校（1）

竹尋小学校（2）

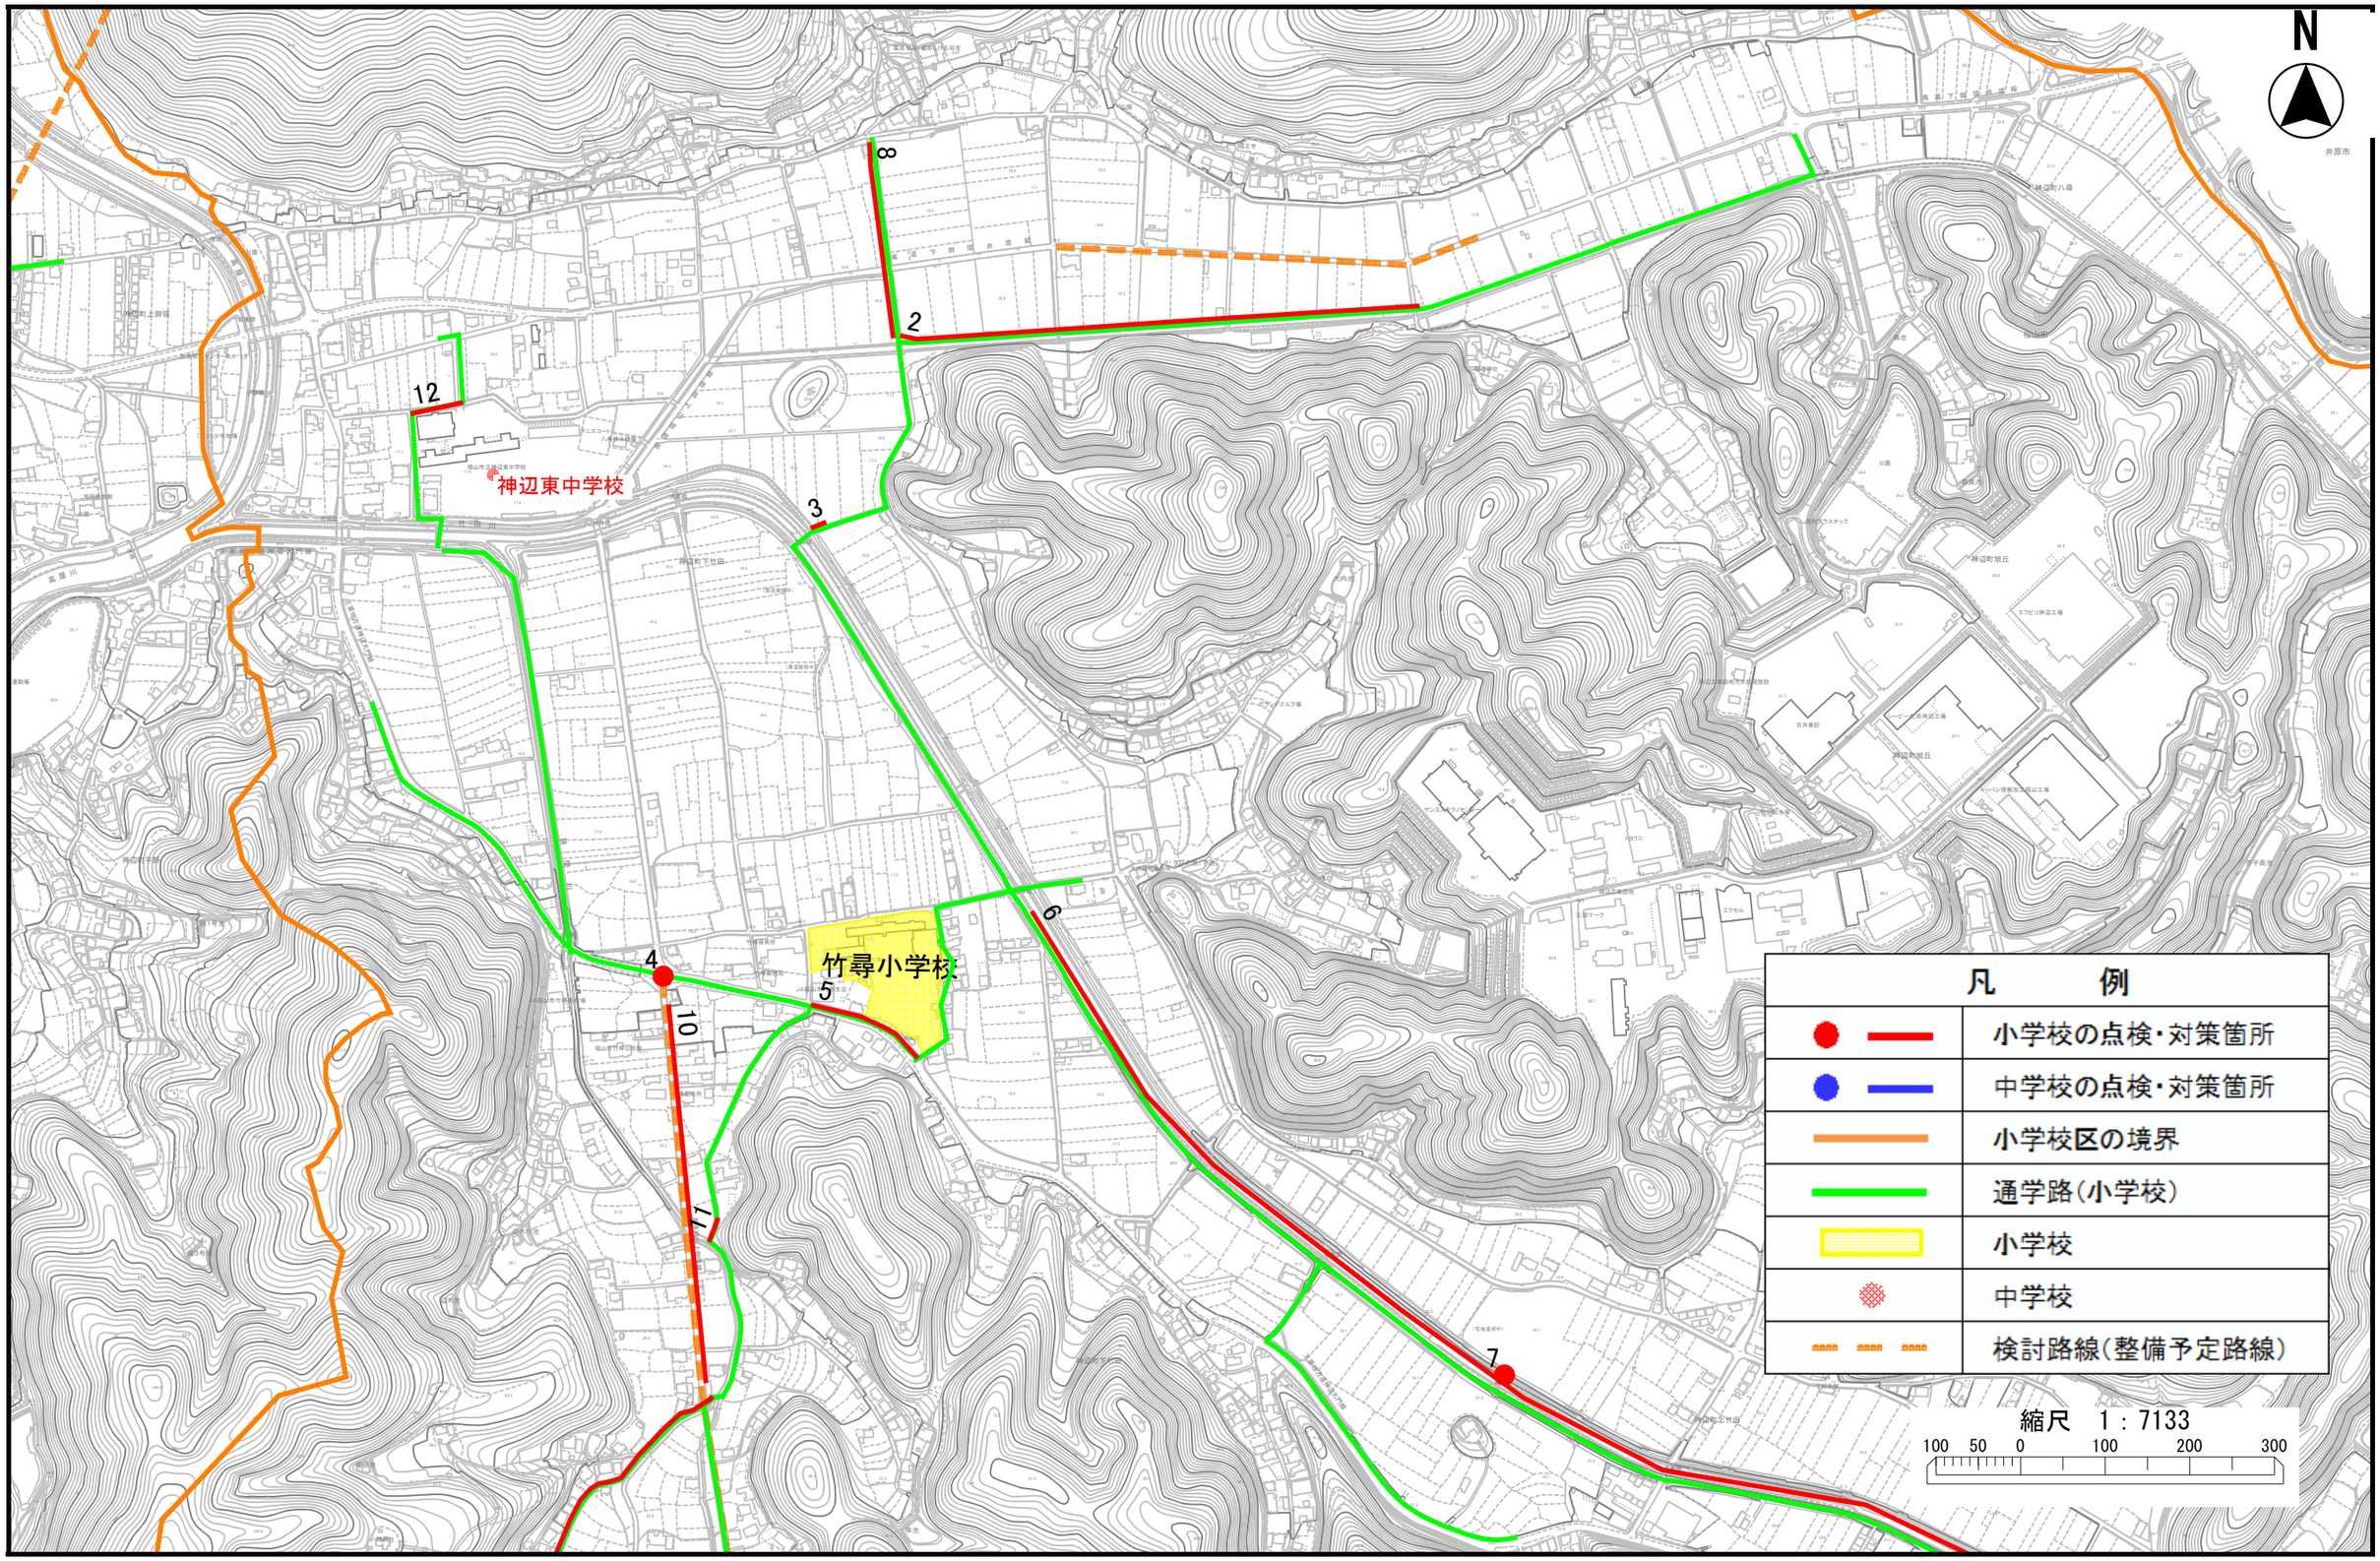
N
井原市
神辺東中学校
竹尋小学校
8
2
12
3
4
5
6
7
10
11
凡　例
小学校の点検・対策箇所
中学校の点検・対策箇所
小学校区の境界
通学路（小学校）
小学校
中学校
検討路線（整備予定路線）
縮尺　1：7133
100 50 0 100 200 300

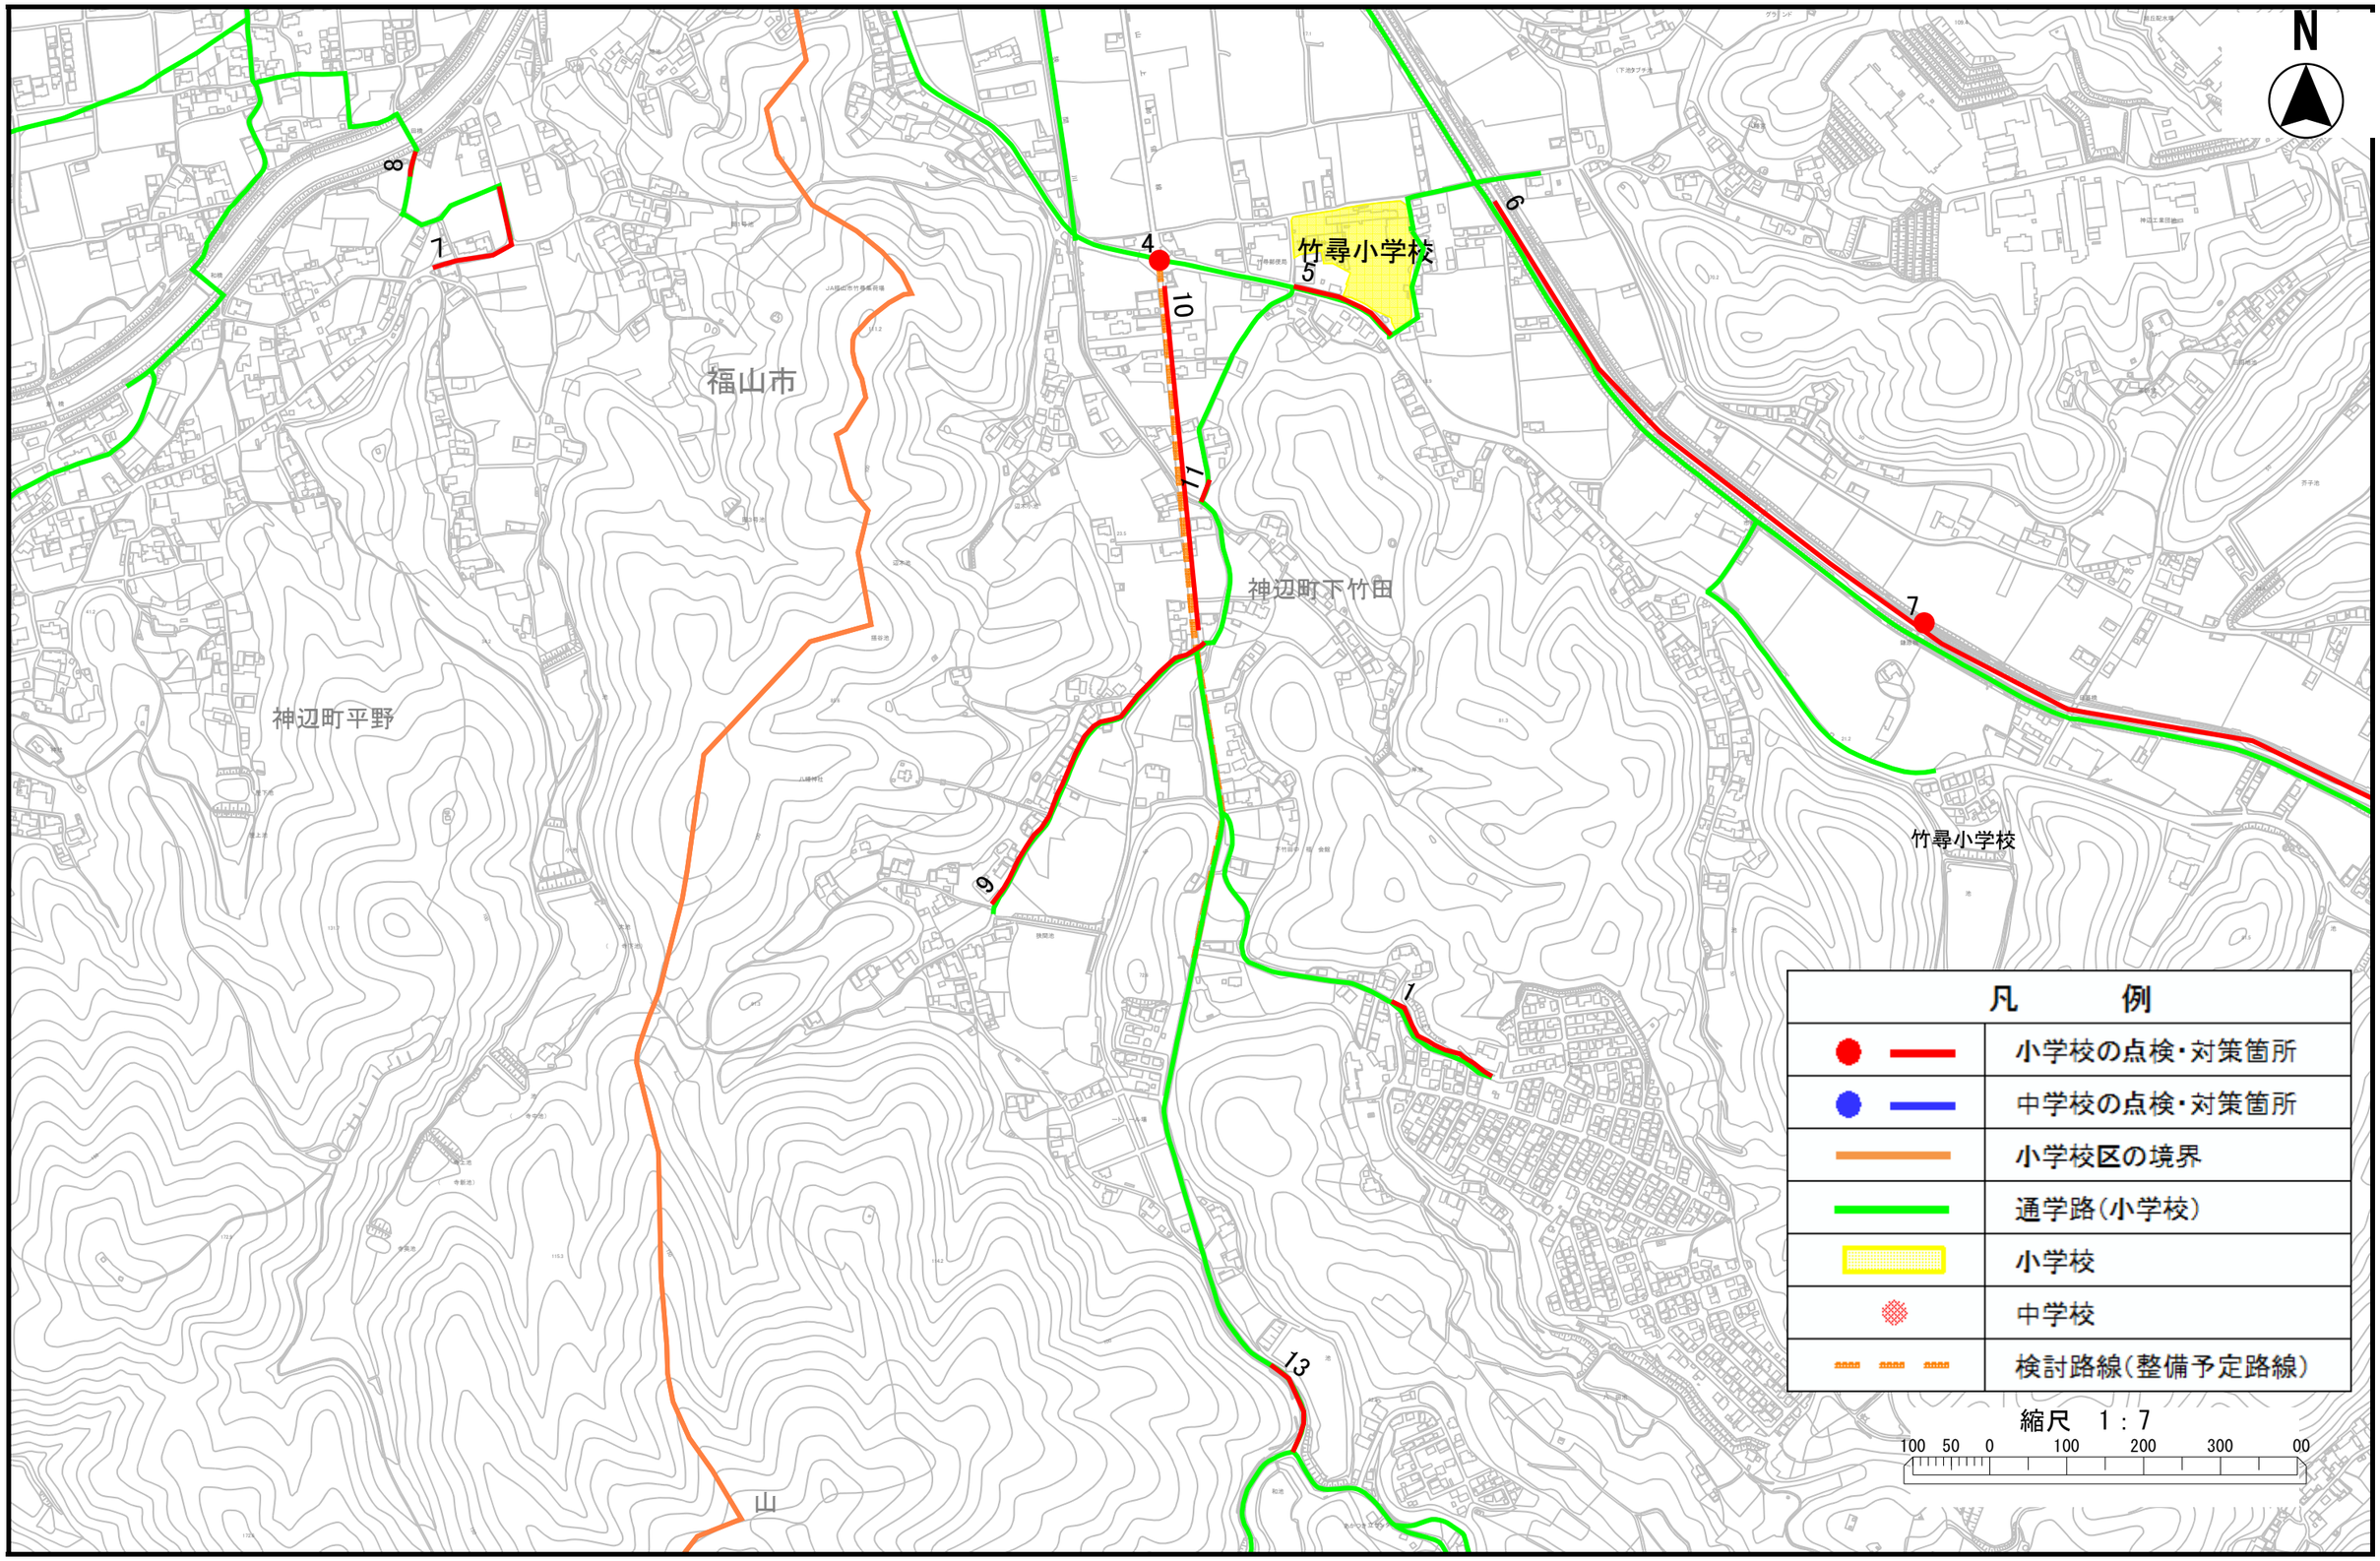
N
竹尋小学校
福山市
神辺町平野
神辺町下竹田
竹尋小学校
1
4
5
6
7
8
9
10
11
13
凡　例
小学校の点検・対策箇所
中学校の点検・対策箇所
小学校区の境界
通学路（小学校）
小学校
中学校
検討路線（整備予定路線）
縮尺　1：7
100 50 0 100 200 300 00
