南小学校

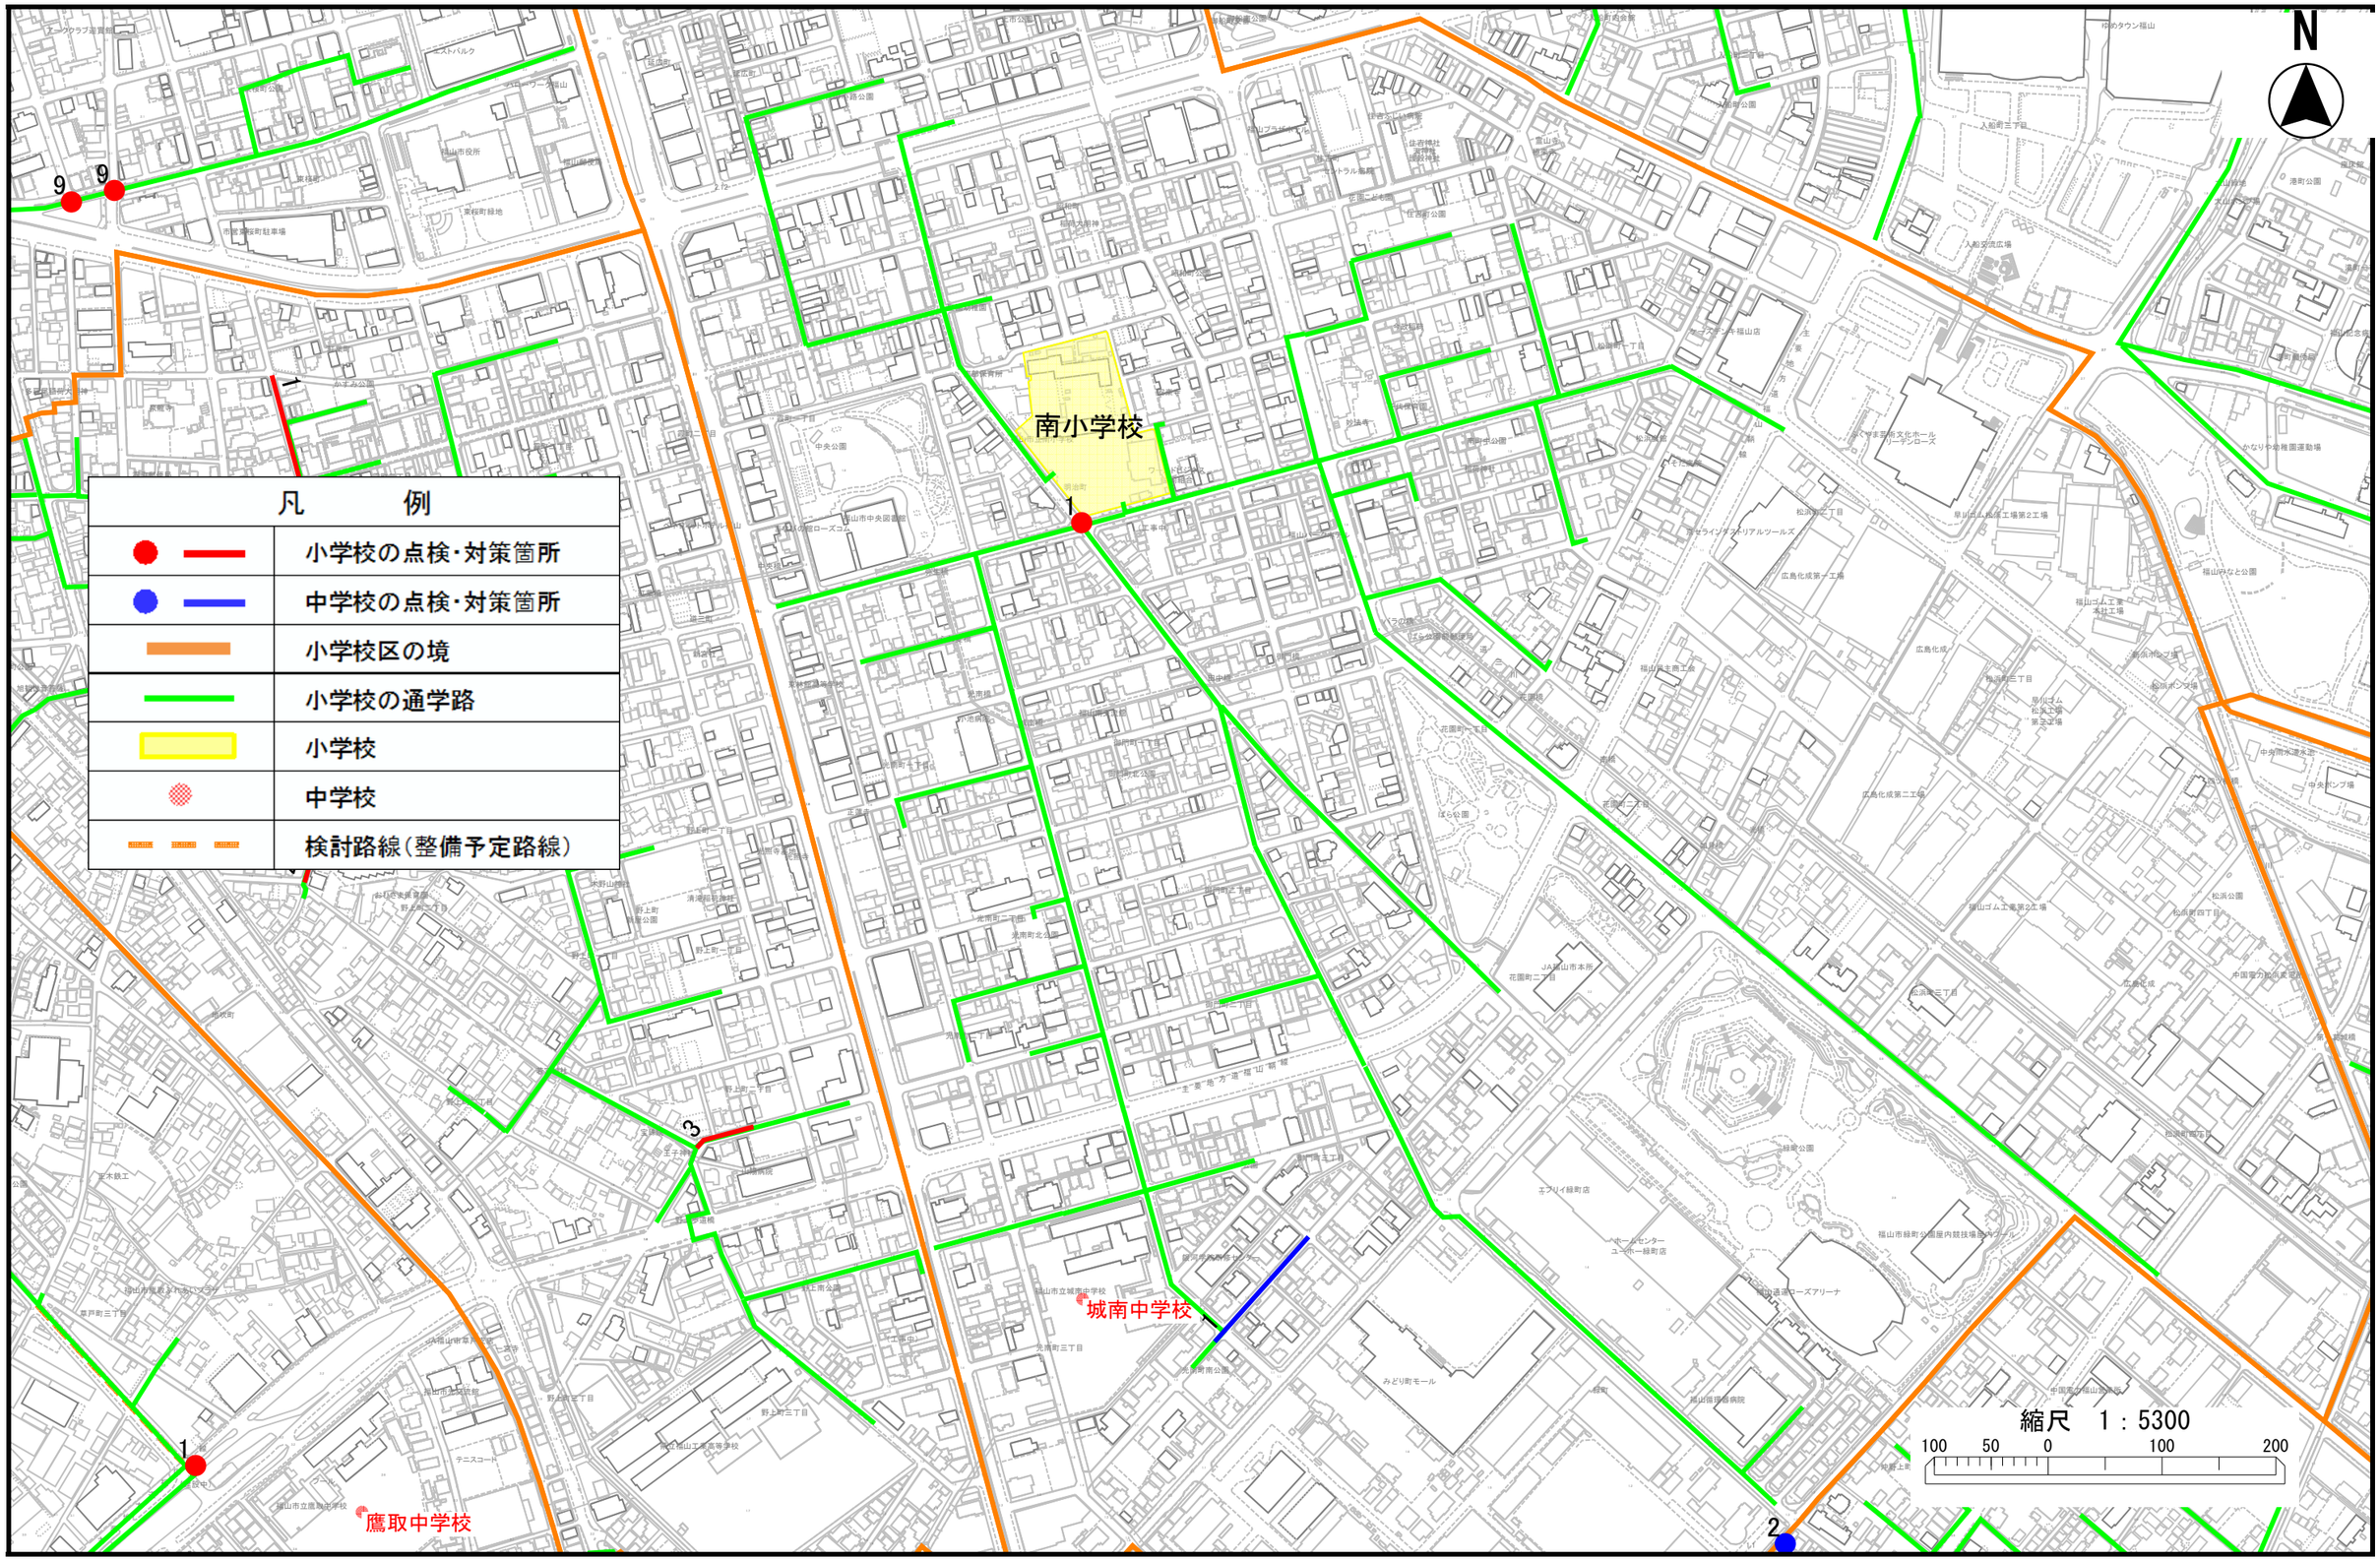
学校名	位置図番号	通学路点検年度	危険内容	通学路対策予定内容/できない理由	対策状況ステータス	備考
南	1	2024	歩道と車道の段差がなく、特に左折する車が歩道に進入してくるため、信号待ちしている児童が大変危険。	【市】 横断防止柵の設置	対策内容決定
