遺芳丘小学校

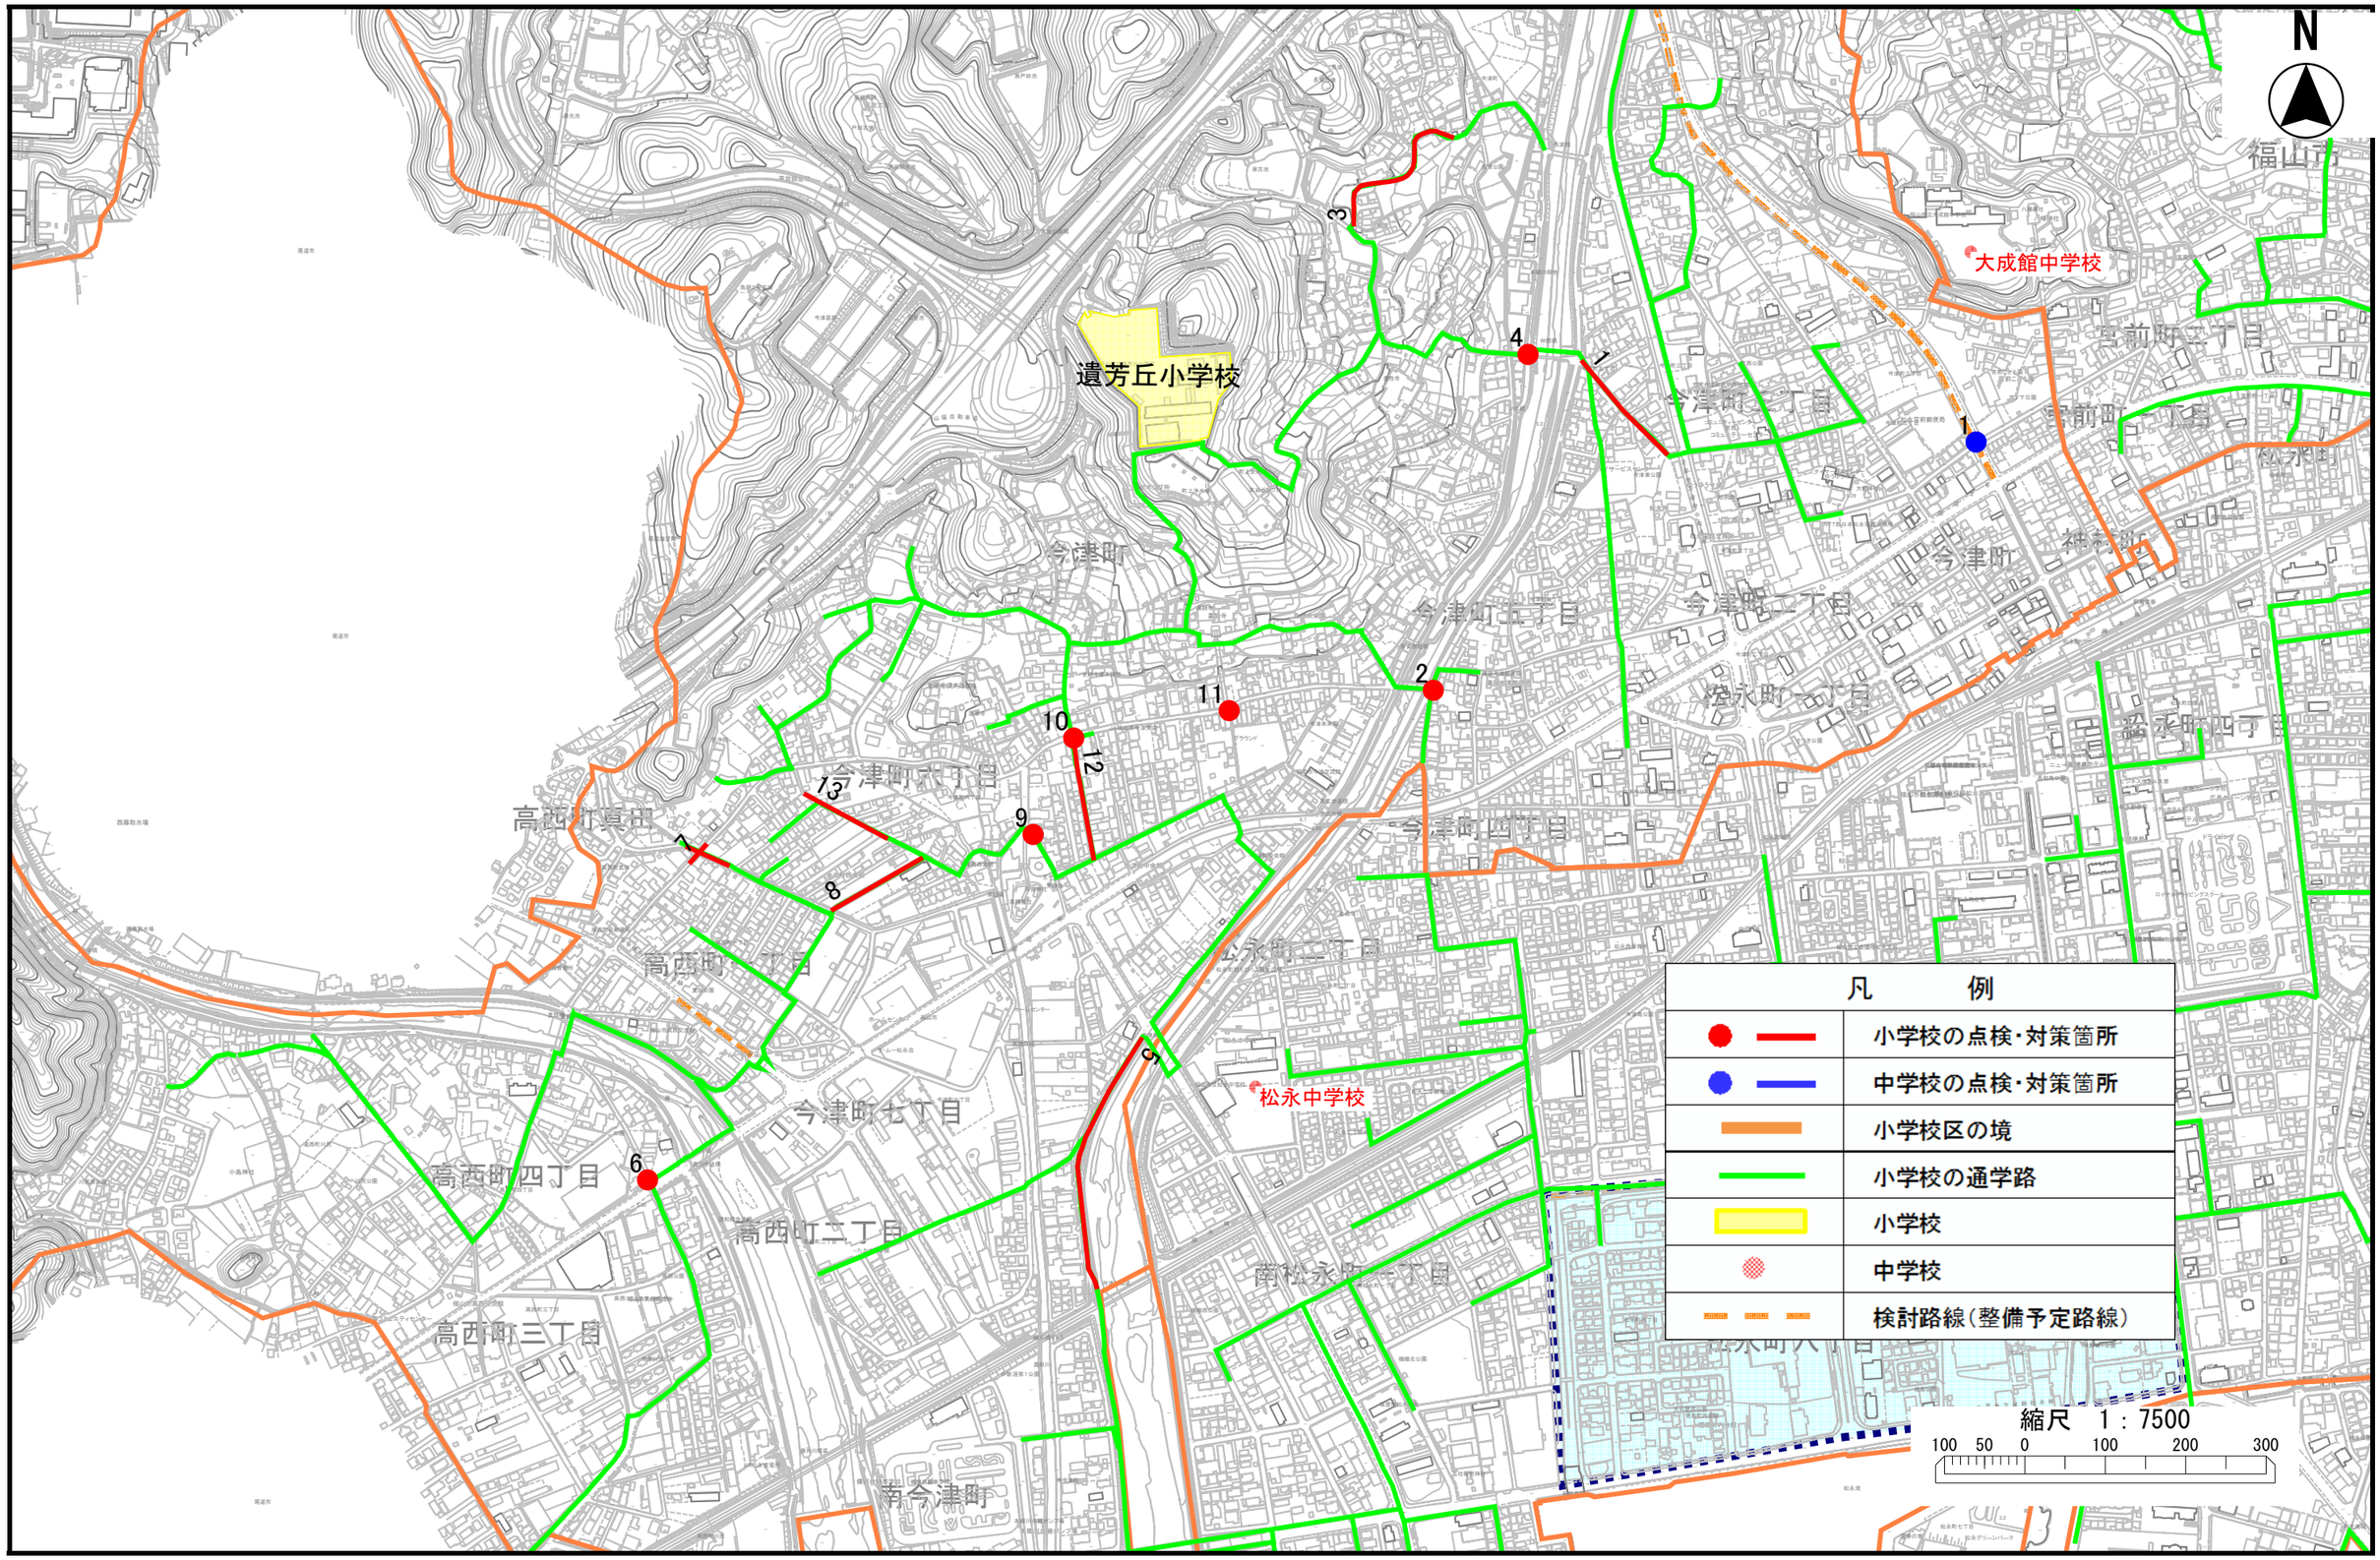
N
遺芳丘小学校
大成館中学校
松永中学校
1
2
3
4
5
6
7
8
9
10
11
12
13
凡　例
小学校の点検・対策箇所
中学校の点検・対策箇所
小学校区の境
小学校の通学路
小学校
中学校
検討路線（整備予定路線）
縮尺　1：7500
100 50 0 100 200 300
