川口小学校

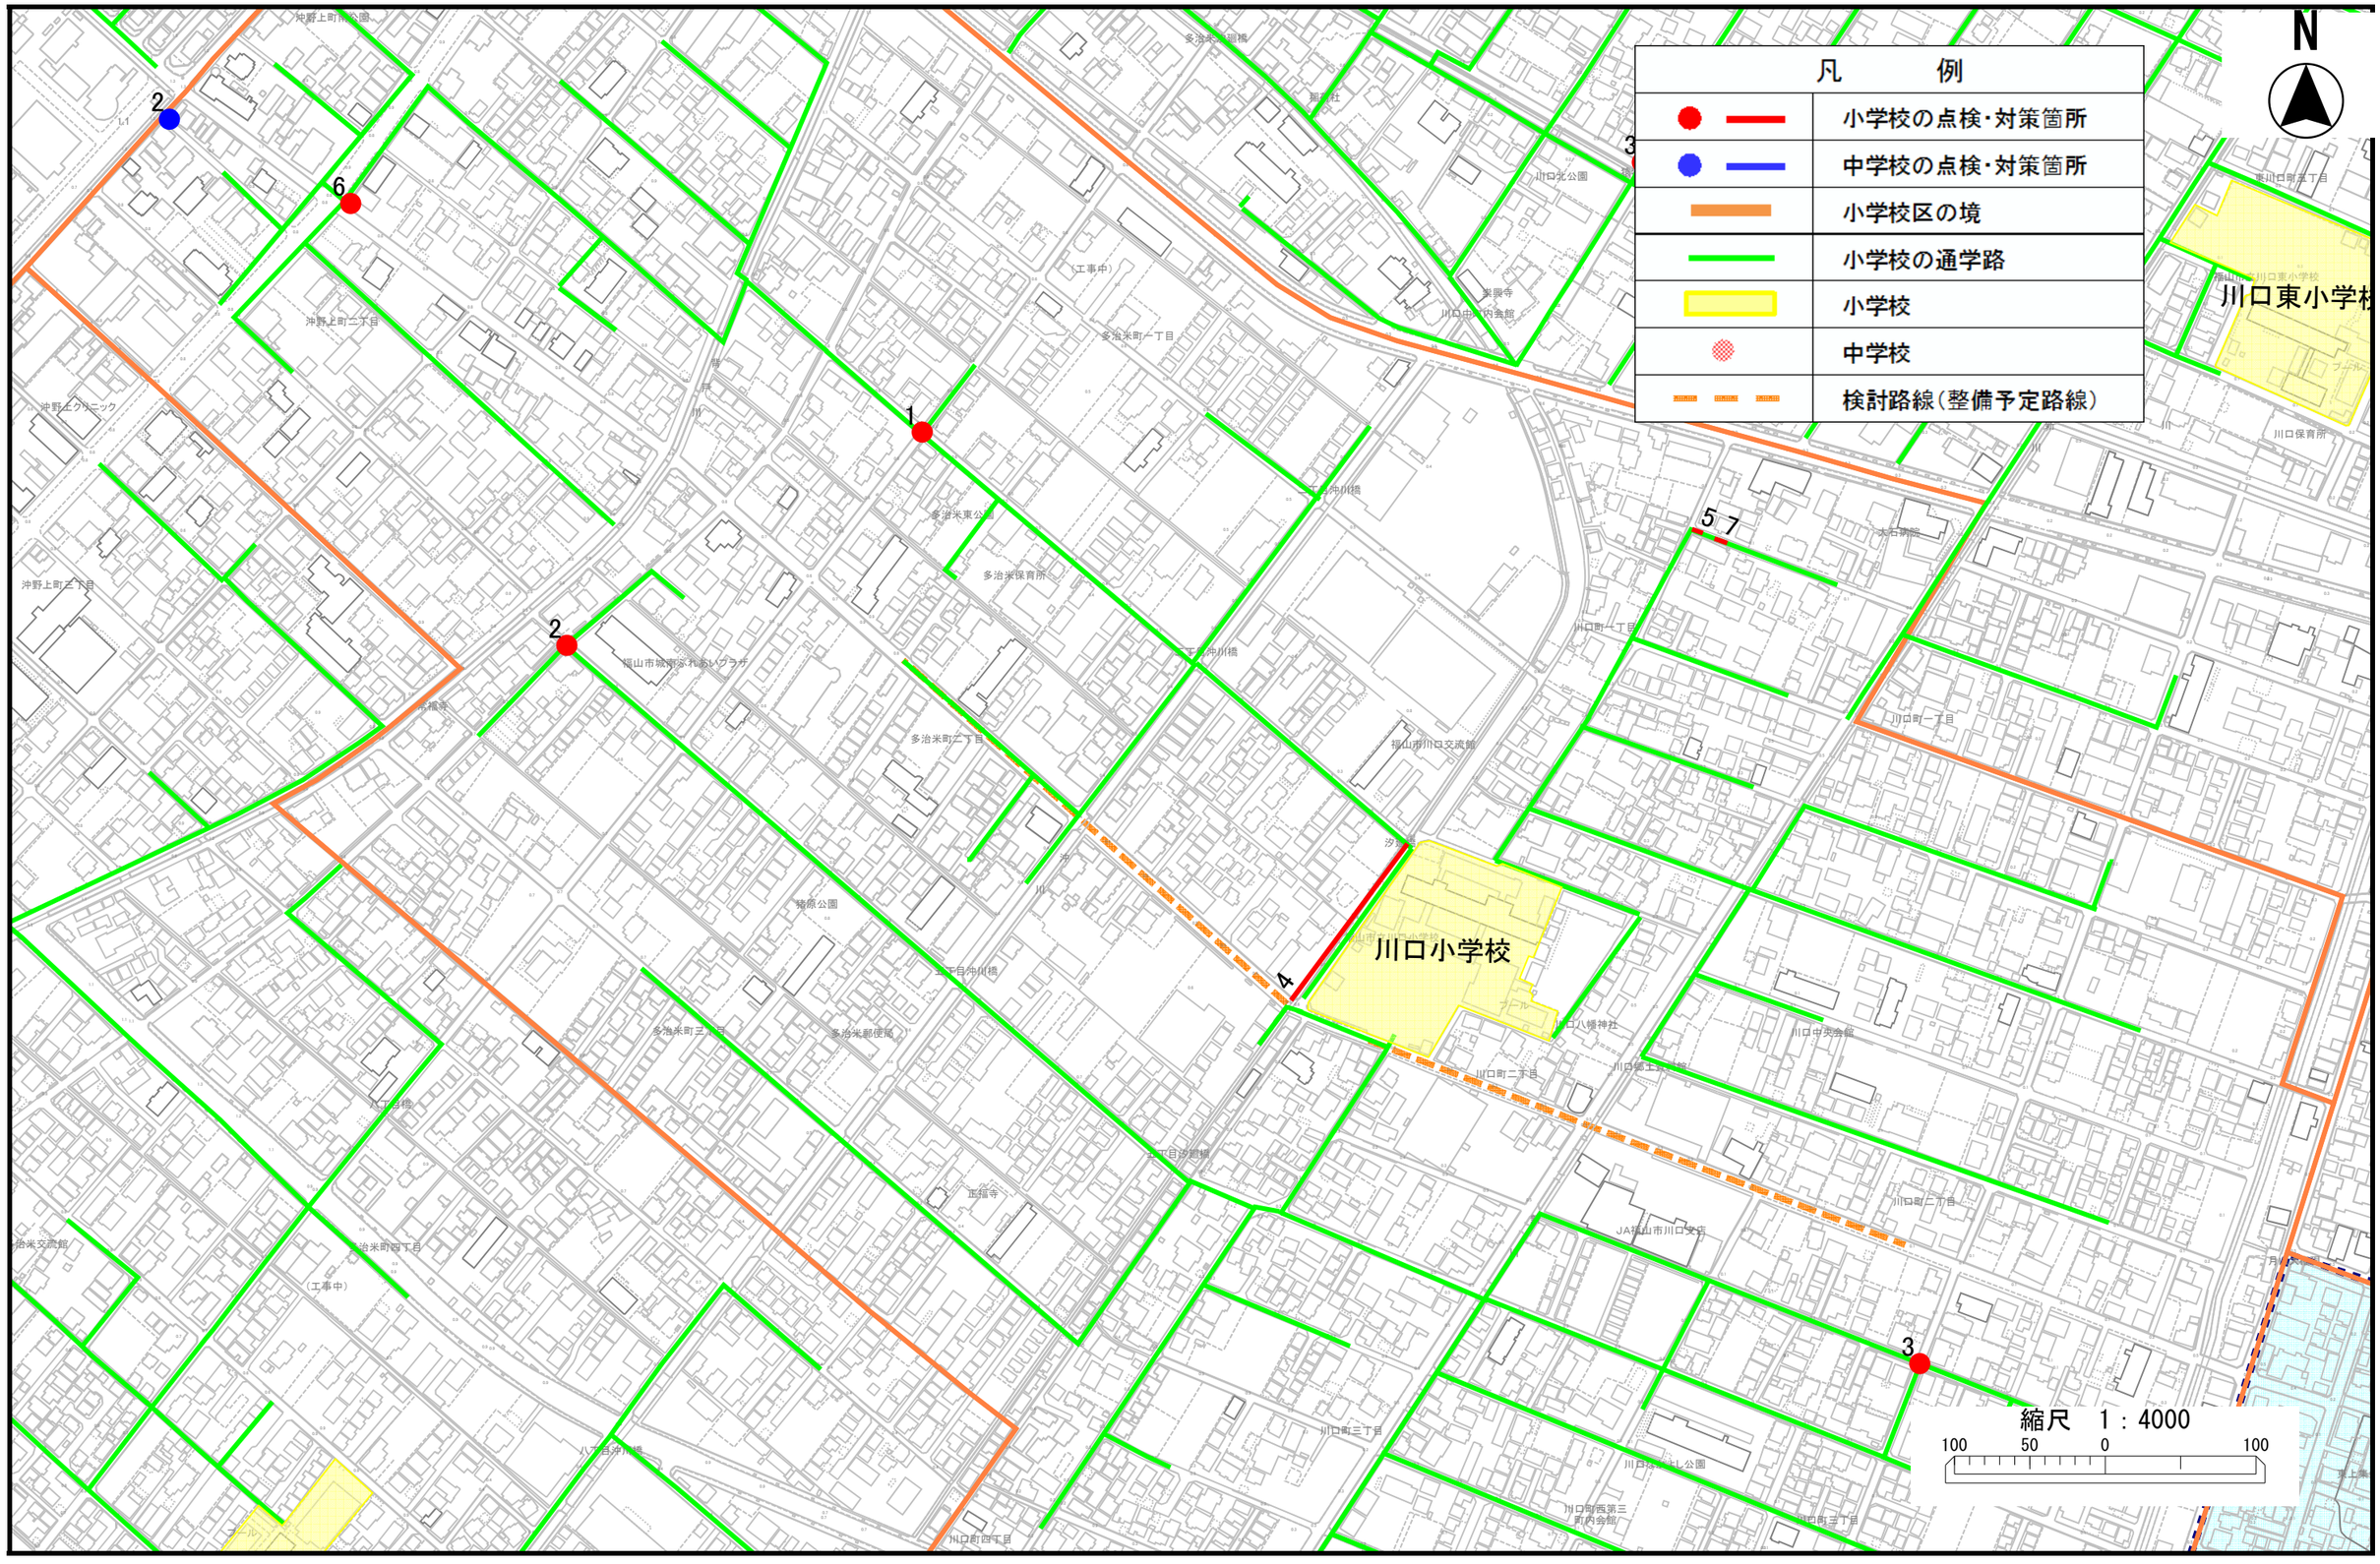
学校名	位置図番号	通学路点検年度	危険内容	通学路対策予定内容/できない理由	対策状況ステータス	備考
川口	1	2024	横断の際の見通しが悪く、危険である。また、南北の道が通勤路として利用されており交通量が多いが、東西の道に一時停止線が引かれているため、減速しないまま通行する車両がみられる。	【警察】 規制標示（一時停止）の修復 速度規制標示の設置 【市】 路面標示の設置（児童注意）	全て対応完了	
川口	2	2024	児童の飛び出しがあった。	【学校・地域】 児童生徒への交通安全教育	対策内容決定	
川口	3	2024	通学時に事故発生。車側からは民家の塀があり、見通しが悪い。	【市】 交差点マーク設置	全て対応完了	
川口	4	2022	転落防止柵の高さが低く（実測値800mm）、児童が転落する可能性がある。	【市】 転落防止柵の更新	対策内容決定	2022年度(令和4年度)からの継続[点検箇所番号4] 転落防止柵の更新 （80cm ⇒ 110cm）
川口	5	2020	側道に鉄板が敷いてあるが、児童がつまづいてケガをする恐れがある。 深い側溝があり、危険である。鉄板がかけてあるが、（住宅の完成状況により）側溝への転落防止対策が必要である。	【市】 転落防止柵の設置（地域の了承を得た後）	全て対応完了	2020年度(令和2年度)からの継続[2022点検箇所番号7] 居住者との協議が必要

学校名	位置図番号	通学路点検年度	危険内容	通学路対策予定内容/できない理由	対策状況ステータス	備考
川口	6	2018	交通量が多く、車のスピードも出ている。	【市】 外側線の引き直し	対応中	2018年度(平成30年度)からの継続[2022点検箇所番号８]
川口	7	2022	水路に転落防止柵が設置されていない。	【市】 転落防止柵の新設	全て対応完了	2022年度(令和4年度)からの継続[点検箇所番号6]
