# 熊野小学校

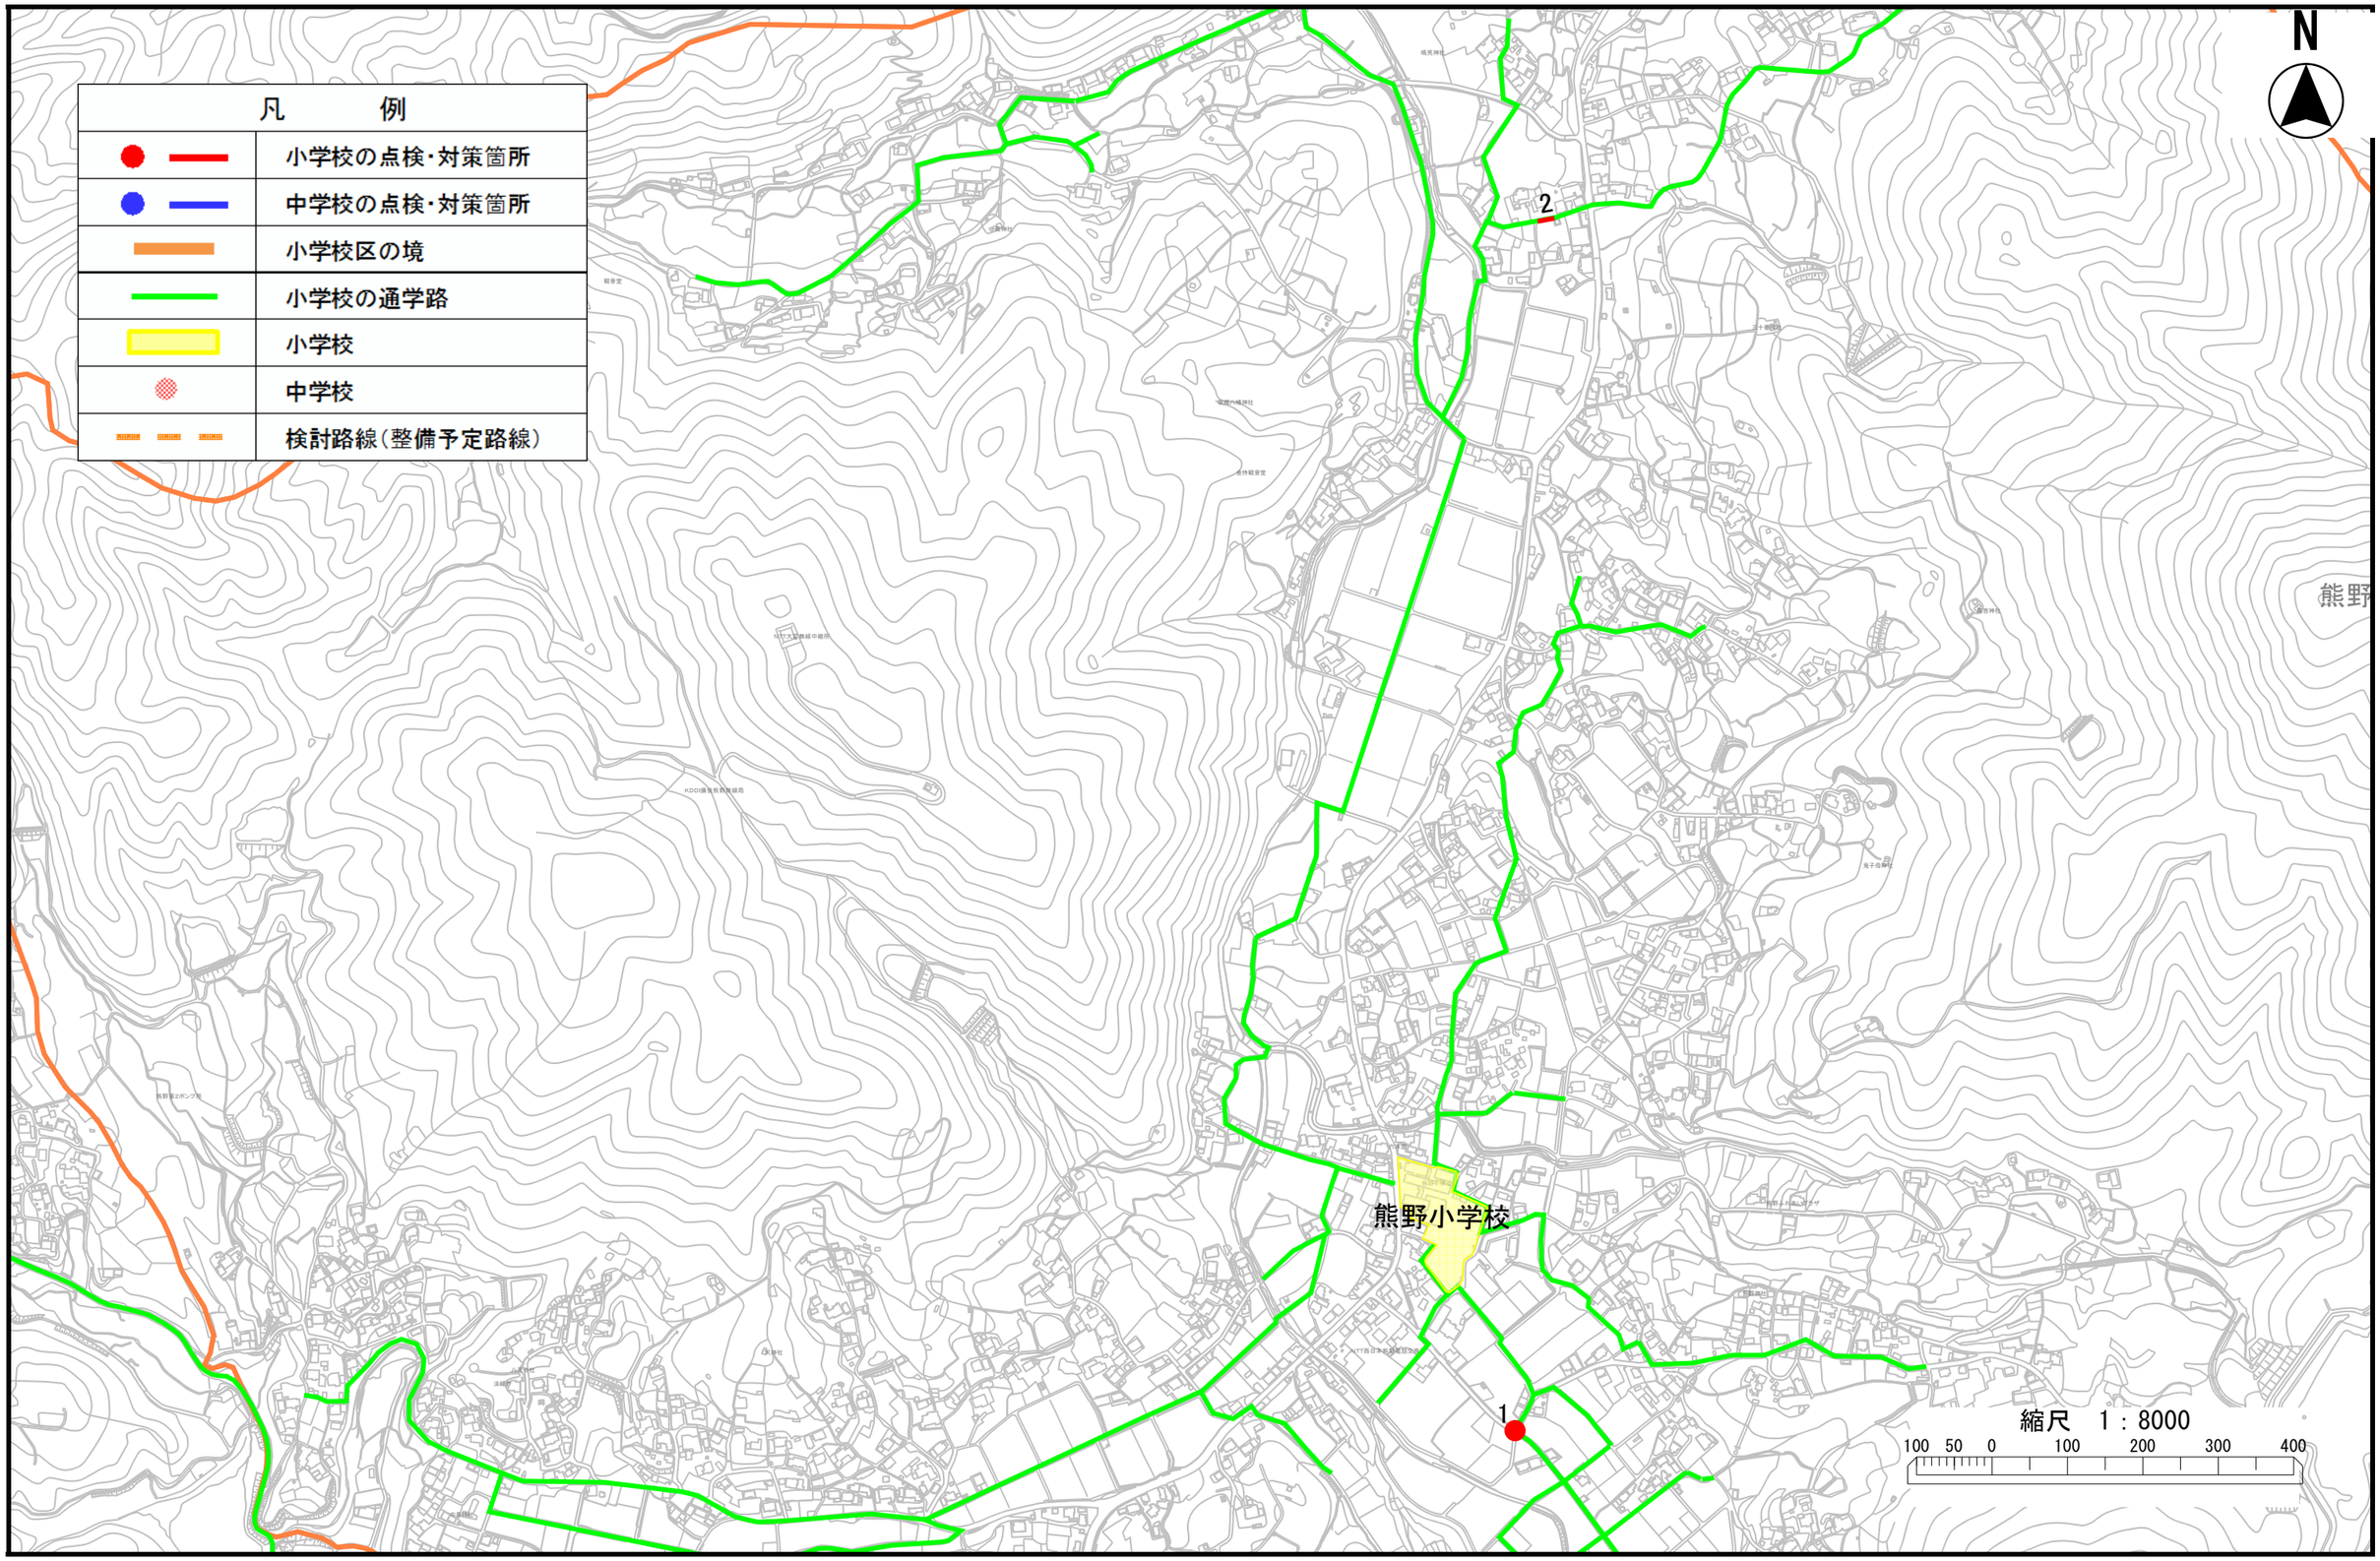
| 学校名 | 位置図番号 | 通学路点検年度 | 危険内容 | 通学路対策予定内容/できない理由 | 対策状況ステータス | 備考 |
|---|---|---|---|---|---|---|
| 熊野 | 1 | 2024 | 制限速度以上のスピードで車が走っていることが多く、横断歩道がない為、登下校時に児童が横断する際、横断が危険である。この通学路は、道幅も狭く危険であり、ため池工事のダンプも頻繁に通行する。 | 【警察】対応中<br>取締りの強化<br>横断歩道の移設<br>【学校・地域】全て対応完了<br>横断歩道移設の合意形成（完了）<br>通学路の変更は横断歩道の移設に伴い、不要となった。 | 一部対応完了 | 【警察】<br>令和８年度中に横断歩道を移設する予定。<br>移設する横断歩道が暗くならないよう、<br>地元自治会に街灯の設置を依頼。 |
| 熊野 | 2 | 2023 | 道幅が狭く、道の両側が崩れかかっており、誤って溝に転落する恐れがある。 | 【市】<br>水路への蓋掛け | 全て対応完了 | 2022年度(令和4年度)からの継続[点検箇所番号2] |
