蔵王小学校

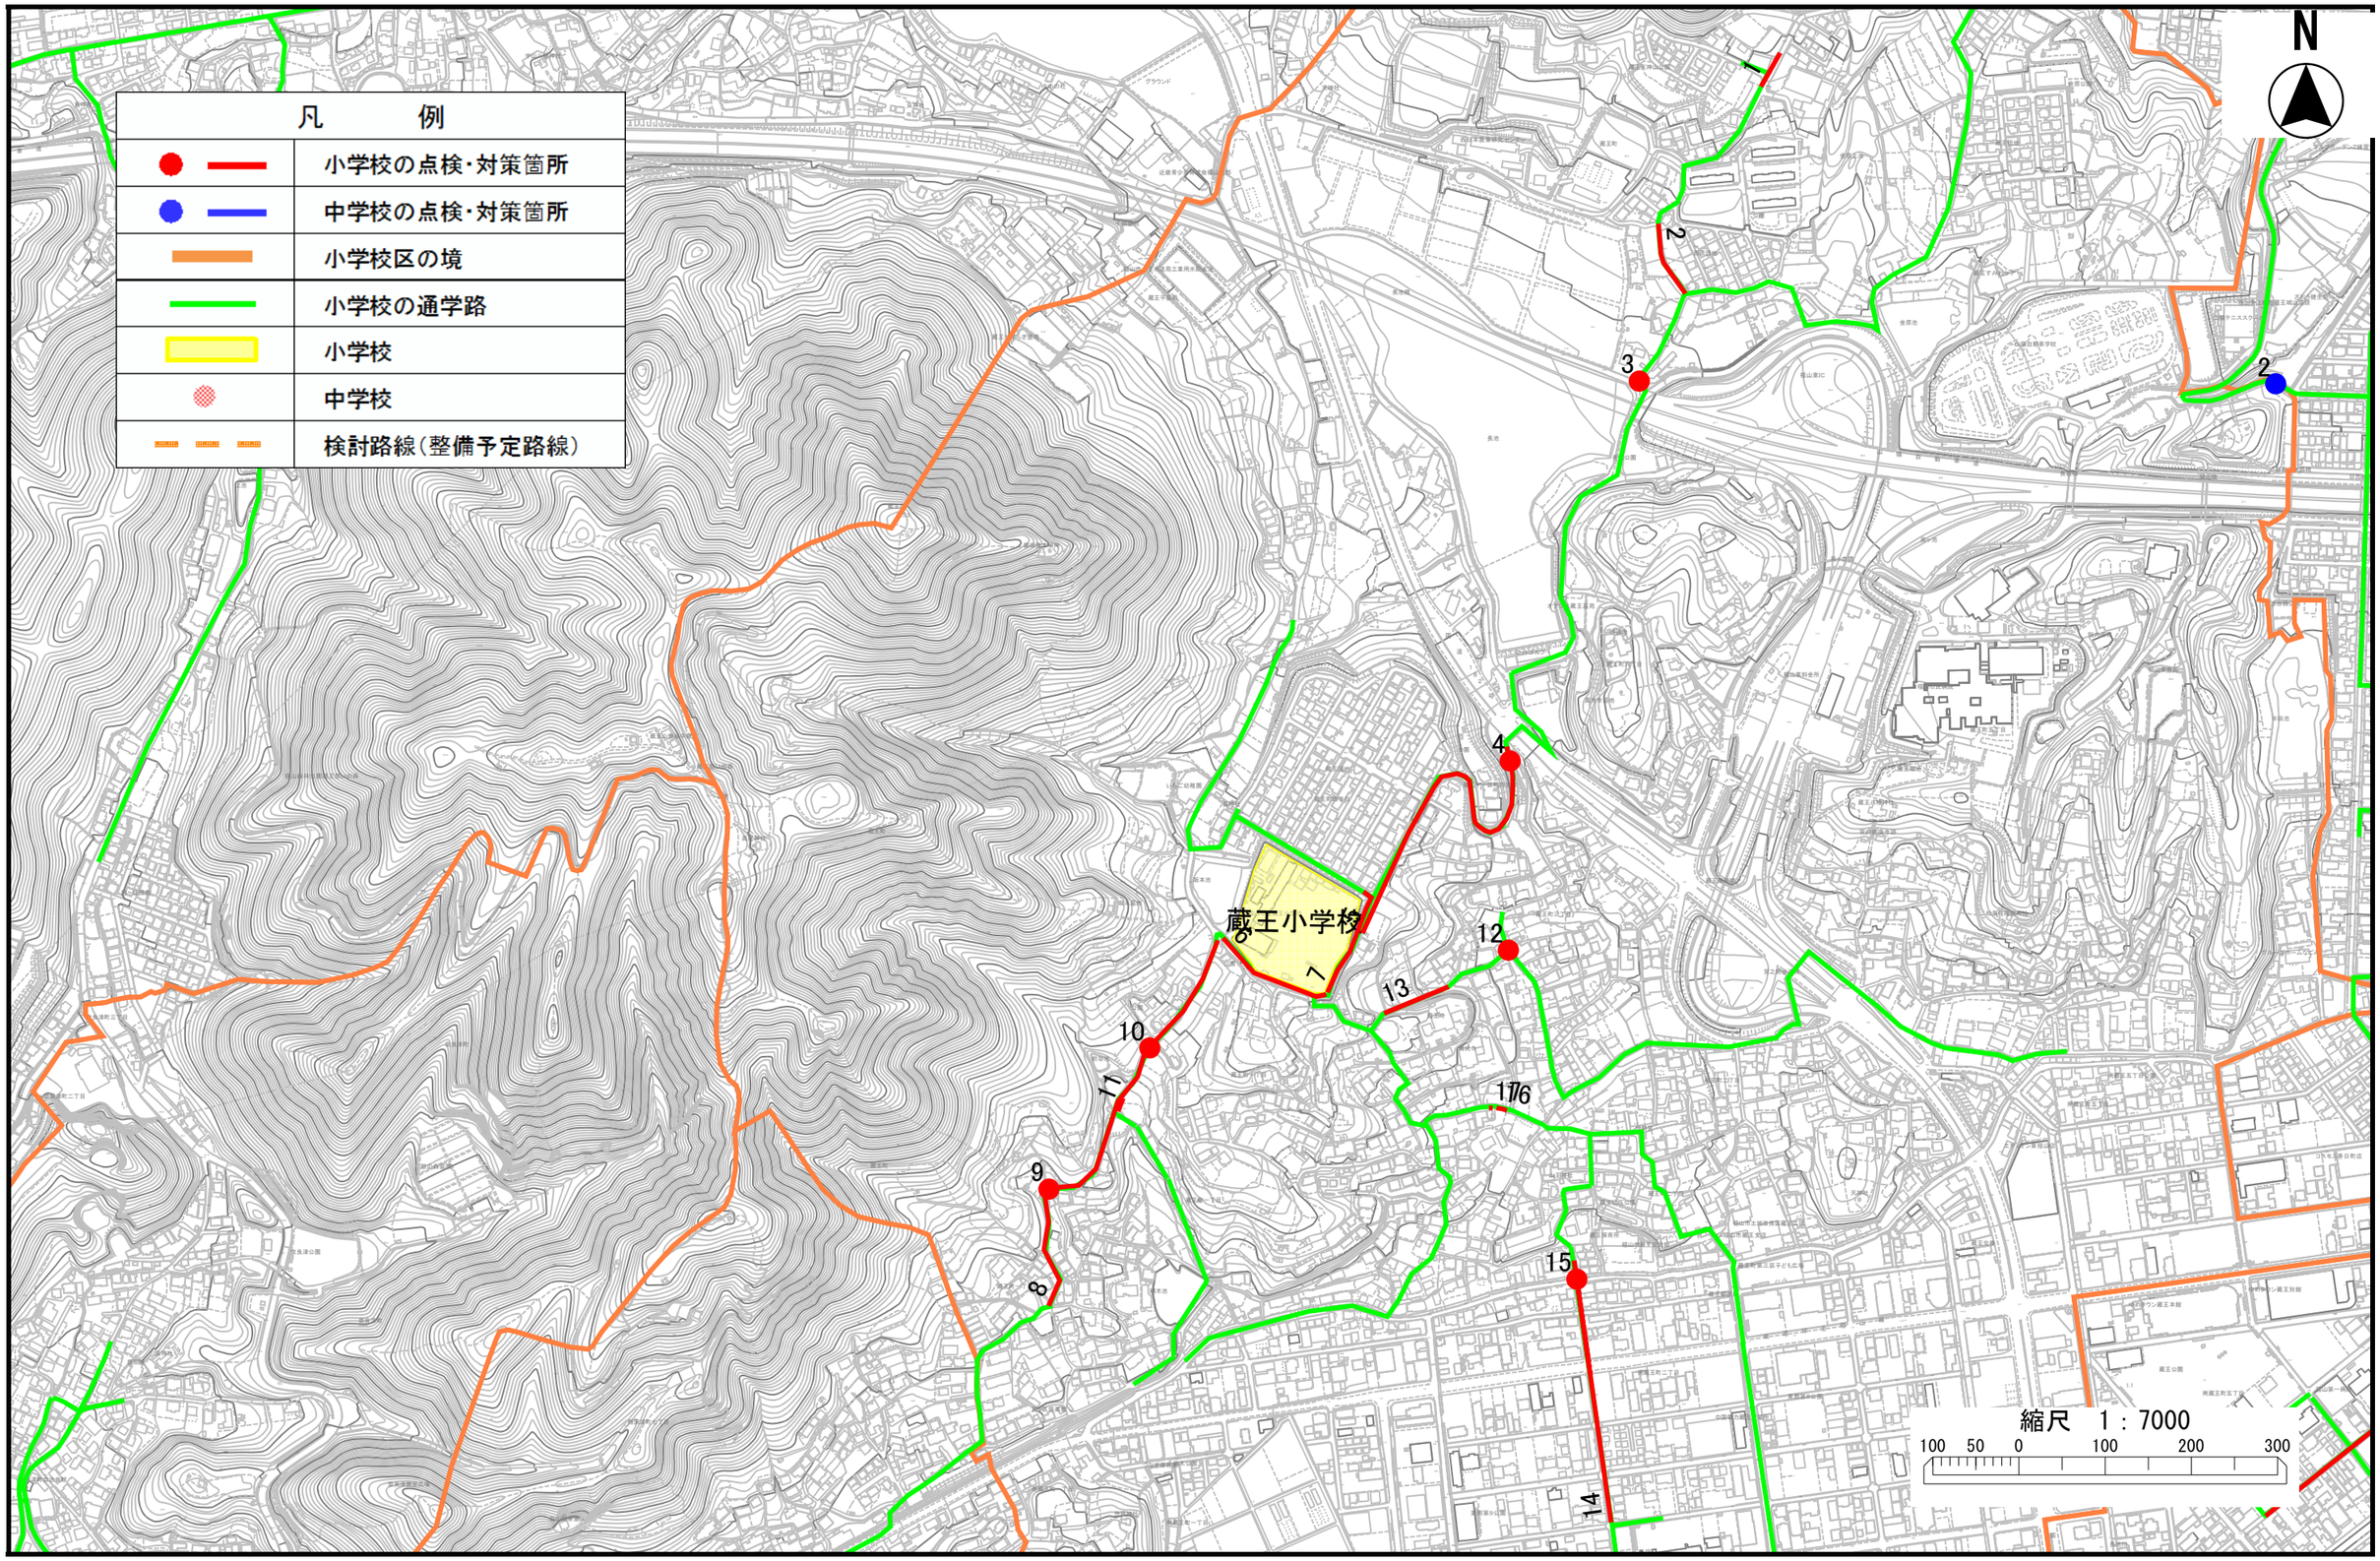
学校名	位置図番号	通学路点検年度	危険内容	通学路対策予定内容/できない理由	対策状況ステータス	備考
蔵王	1	2024	登下校時、児童が誤って転落する危険がある。	【市】 転落防止柵の設置	全て対応完了	
蔵王	2	2024	ノンストップで上がる車がいて危険。	【市】 路面標示の設置（減速）	全て対応完了	
蔵王	3	2024	抜け道として通行する車が多い。子どもが横断歩道にいても止まらず進む車があり、危険。	【学校・地域】 横断旗の設置	全て対応完了	
蔵王	4	2024	一旦停止線が消え掛かっており、通学児童が事故に巻き込まれる懸念がある。	【市】 外側線の修復及びドット線の新設	全て対応完了	
蔵王	5	2024	児童が登校している時間帯は、通勤時間とも合致している。通勤帯時の急いでいる車に通学児童が巻き込まれる危険がある。	【市】 路側帯カラー化（グリーンベルト）	全て対応完了	
蔵王	6	2024	児童が登校している時間帯は、通勤時間とも合致している。通勤帯時の急いでいる車に通学児童が巻き込まれる危険がある。	【市】 路側帯カラー化（グリーンベルト）	全て対応完了

学校名	位置図番号	通学路点検年度	危険内容	通学路対策予定内容/できない理由	対策状況ステータス	備考
蔵王	7	2024	児童が登校している時間帯は、通勤時間とも合致している。通勤帯時の急いでいる車に通学児童が巻き込まれる危険がある。	【市】 路側帯カラー化（グリーンベルト）	全て対応完了	
蔵王	8	2024	道路が狭く、また、交通量が多い。	【市】 外側線の新設	全て対応完了	
蔵王	9	2024	カーブミラーはあるが見えにくい。	【市】 道路反射鏡角度調整	全て対応完了	
蔵王	10	2024	道路が狭く、また、交通量が多い。見通しが悪い。	【市】 道路反射鏡の設置検討	全て対応完了	
蔵王	11	2024	児童が誤って転落する危険がある。	【市】 転落防止柵の設置	全て対応完了	
蔵王	12	2024	道路は狭いが、182号線からの抜け道として児童の登校時にかなりのスピードで車が通る。事故の危険がある。	【市】 交差点マーク設置	全て対応完了

学校名	位置図番号	通学路点検年度	危険内容	通学路対策予定内容/できない理由	対策状況ステータス	備考
蔵王	13	2024	児童が誤って転落する危険がある。	【市】 転落防止柵の設置	全て対応完了	
蔵王	14	2024	道幅が狭いが交通量が多く、児童は、車が通ると止まって端に寄っている。	【市】 外側線の新設	全て対応完了	
蔵王	15	2024	道幅が狭いにもかかわらず、車の通行量が多いところを児童が横断し、事故にあう危険がある。児童の登校時間帯と車の通勤時間帯が合致している。	【警察】 速度規制標示の設置	全て対応完了	
蔵王	16	2024	児童が誤って転落する危険がある。	【市】 転落防止柵の設置	全て対応完了	
蔵王	17	2024	児童が誤って転落する危険がある。	【市】 転落防止柵の設置	全て対応完了
