桜丘小学校

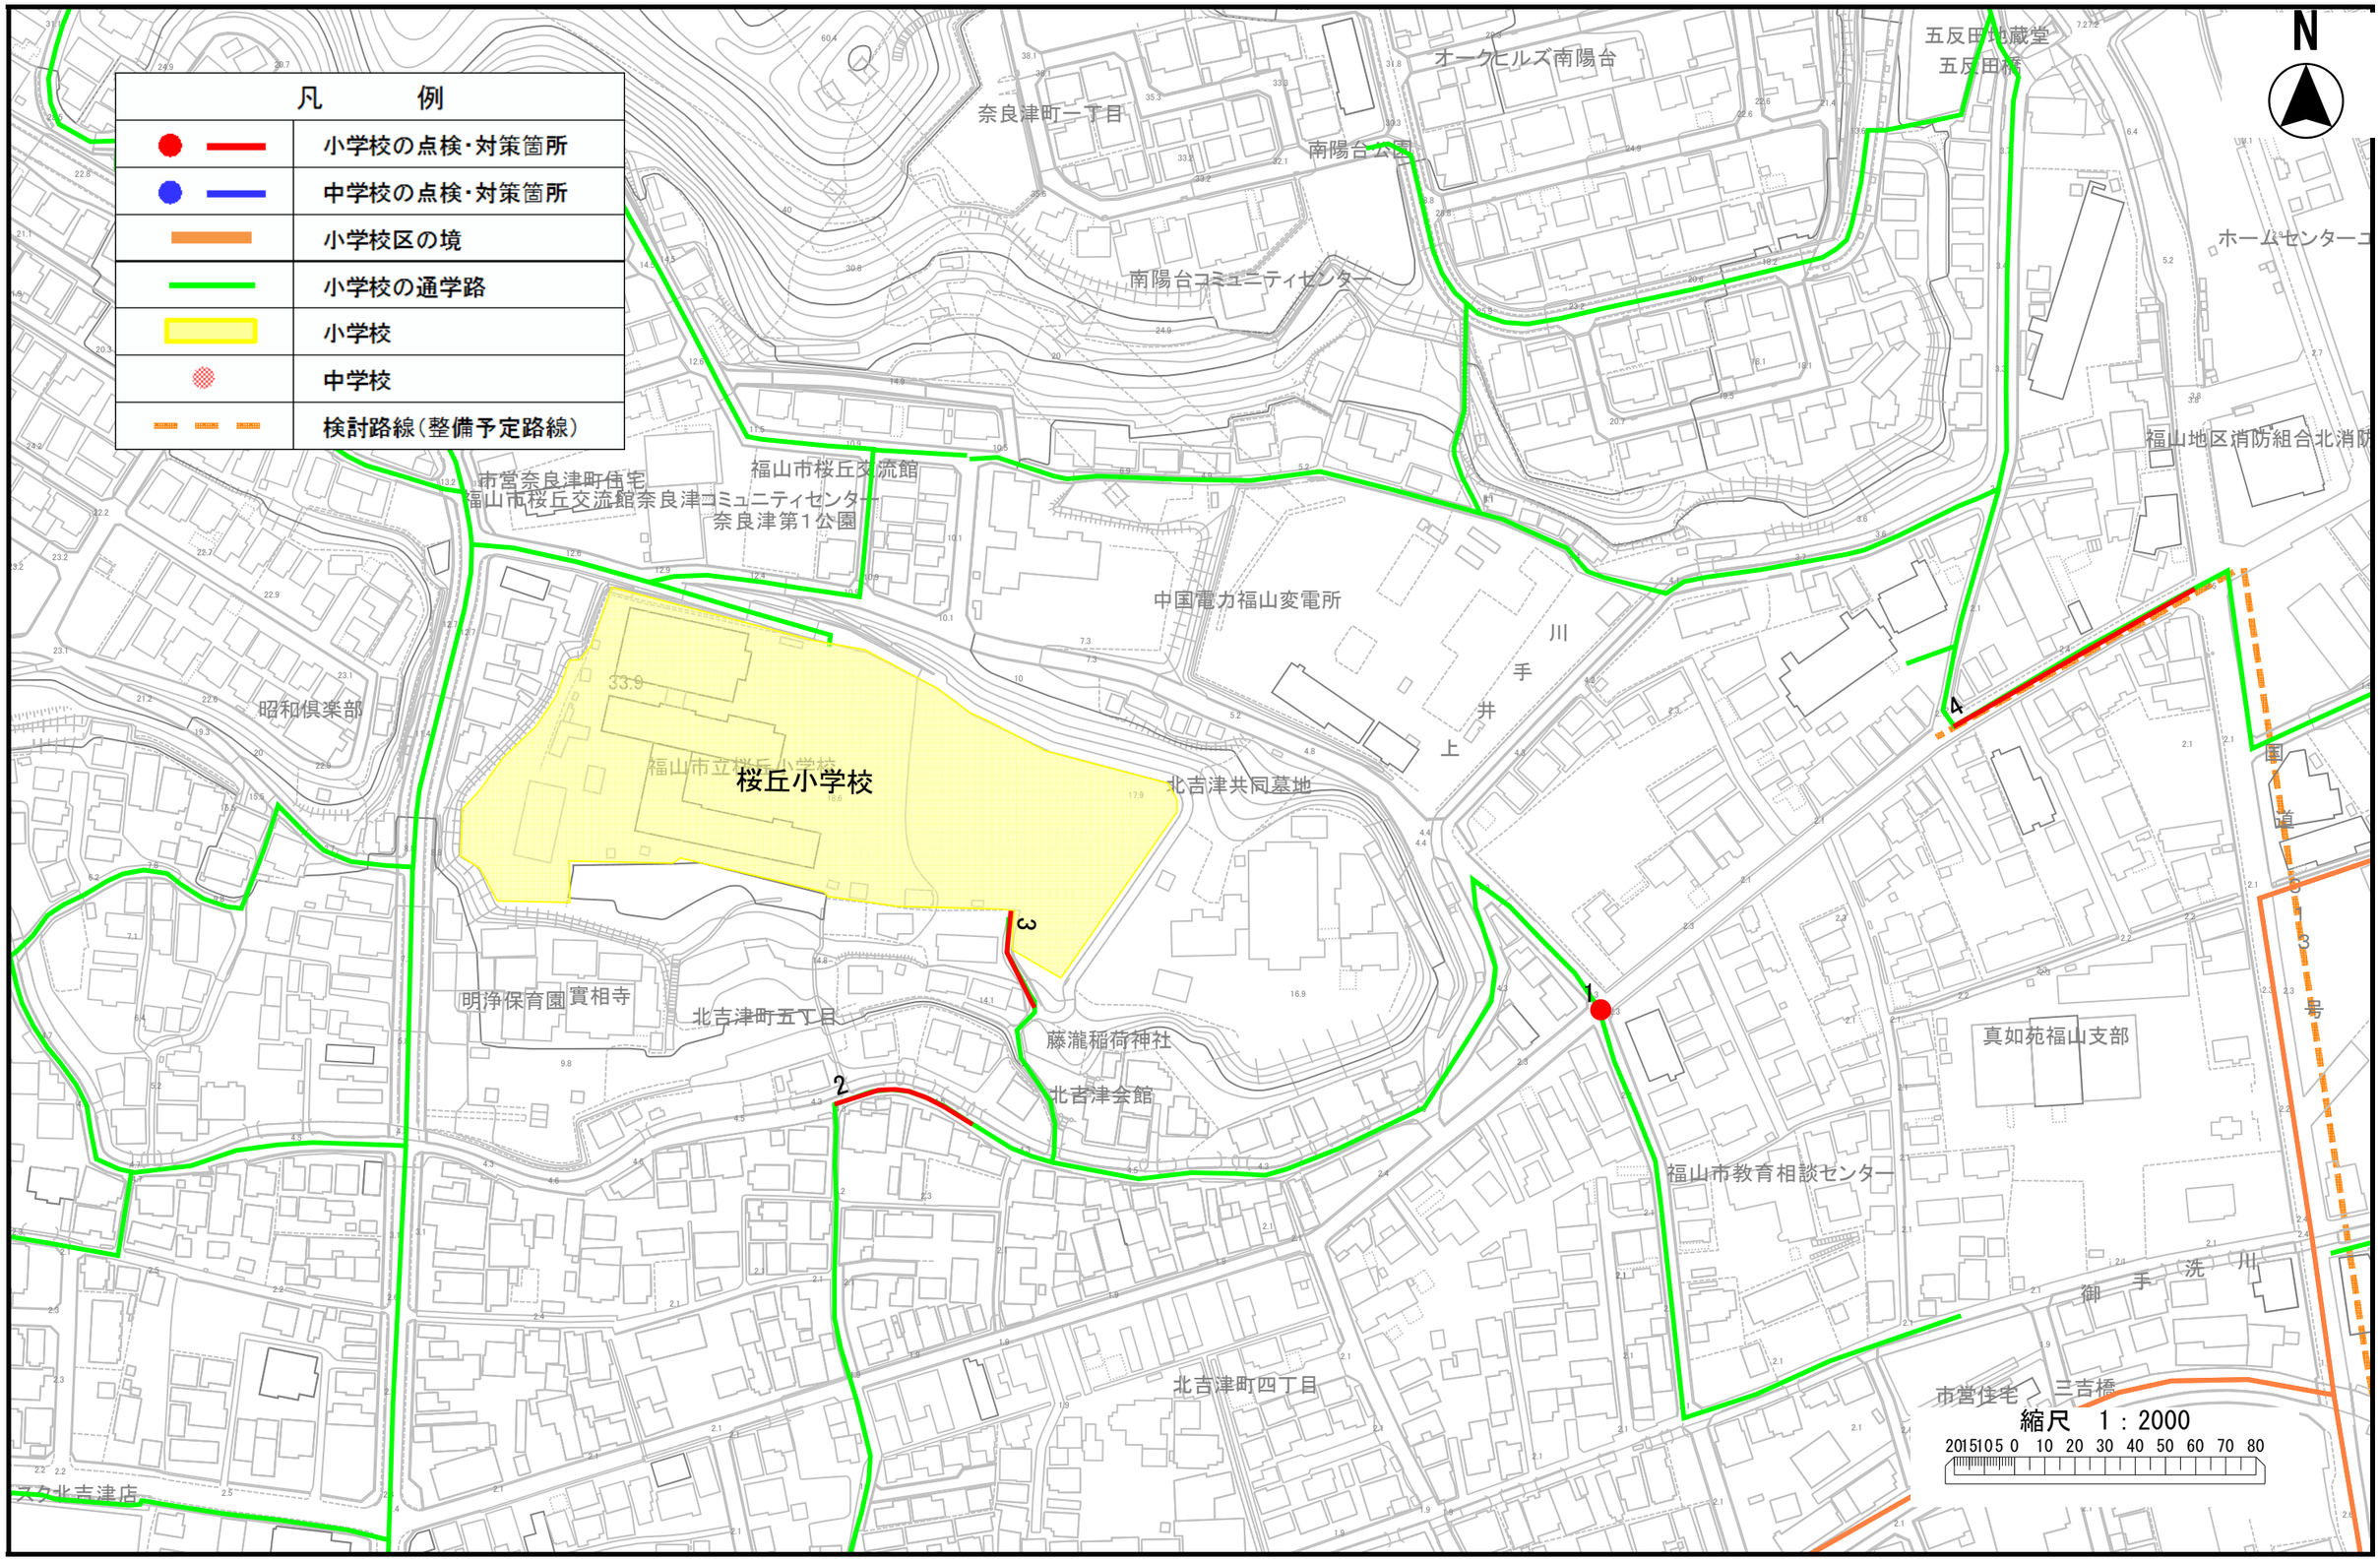
学校名	位置図番号	通学路点検年度	危険内容	通学路対策予定内容/できない理由	対策状況ステータス	備考
桜丘	1	2024	登校時、止まってくれる車が増えると良いのだが、なかなか難しい。7時半から8時半は高校生が登校する自転車が多いので、自転車利用者に対して「通学路」であることを意識してもらえるものが欲しい。	【市】 路面標示の修復 横断歩道のカラー化	全て対応完了	
桜丘	2	2024	狭い道路で車をよけるために住居側によると、防護柵がないために落下の危険がある。1m50cmほどの落差がある。防護柵がない箇所が約50mある。	【市】 転落防止柵の設置	対策内容決定	
桜丘	3	2024	雨の日に路面が滑りやすくなり、児童・保護者が転倒した。	【市】 路面一部塗装	対策内容決定	
桜丘	4	2020	歩道が狭く、交通量も多いため、児童の通行時に危険。（北消防署前交差点付近）	【市】 外側線の引き直し 道路の拡幅及び右折レーン・歩道の設置	対応中	2020年度(令和2年度)からの継続[2022点検箇所番号3] 道幅が狭いため，用地買収をする 都市計画道路（津之郷奈良津線） →交差点改良を踏まえて，市道部分に右折レーン・歩道を設ける計画
