鞆の浦学園

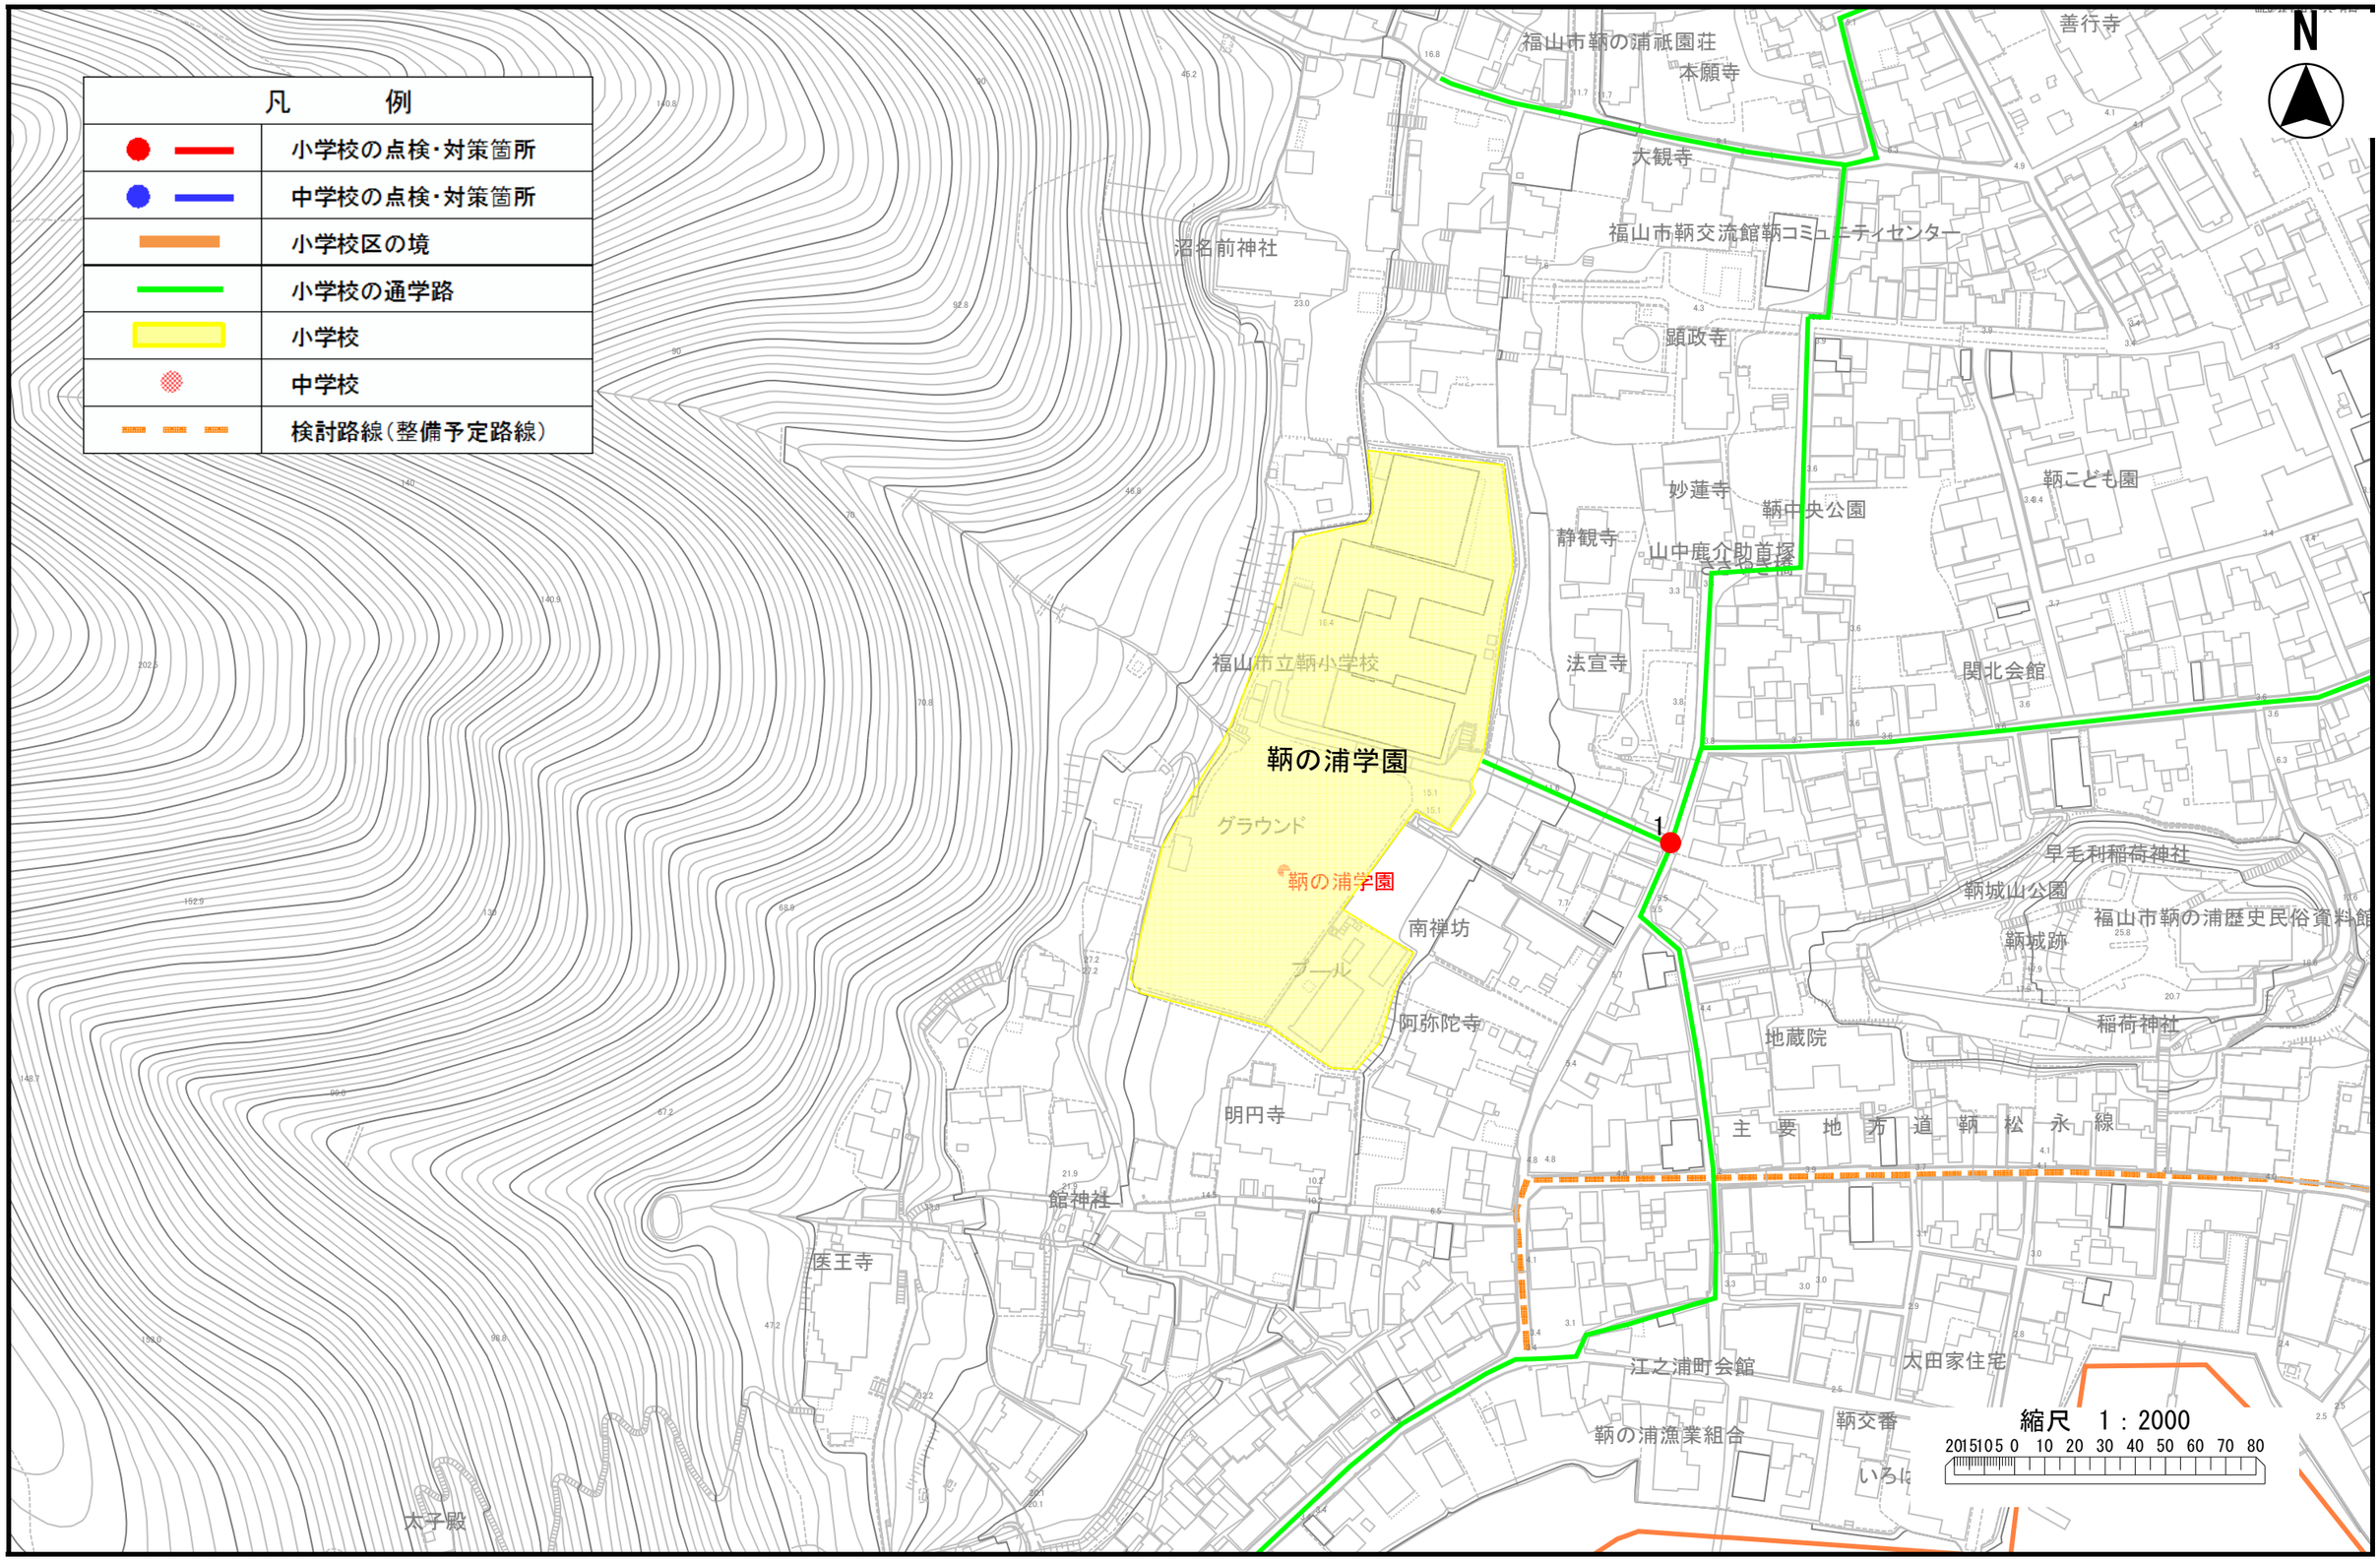
学校名	位置図番号	通学路点検年度	危険内容	通学路対策予定内容/できない理由	対策状況ステータス	備考
鞆の浦学園	1	2022	児童が坂道を下りてきた際，三叉路右手から来た車に気付きにくく，車からも児童が見えにくいため，スピードを落とさず通過することがあって，危険である。	【市】 路面標示の設置	対策内容決定	2022年度(令和4年度)からの継続[点検箇所番号1]
