福相小学校

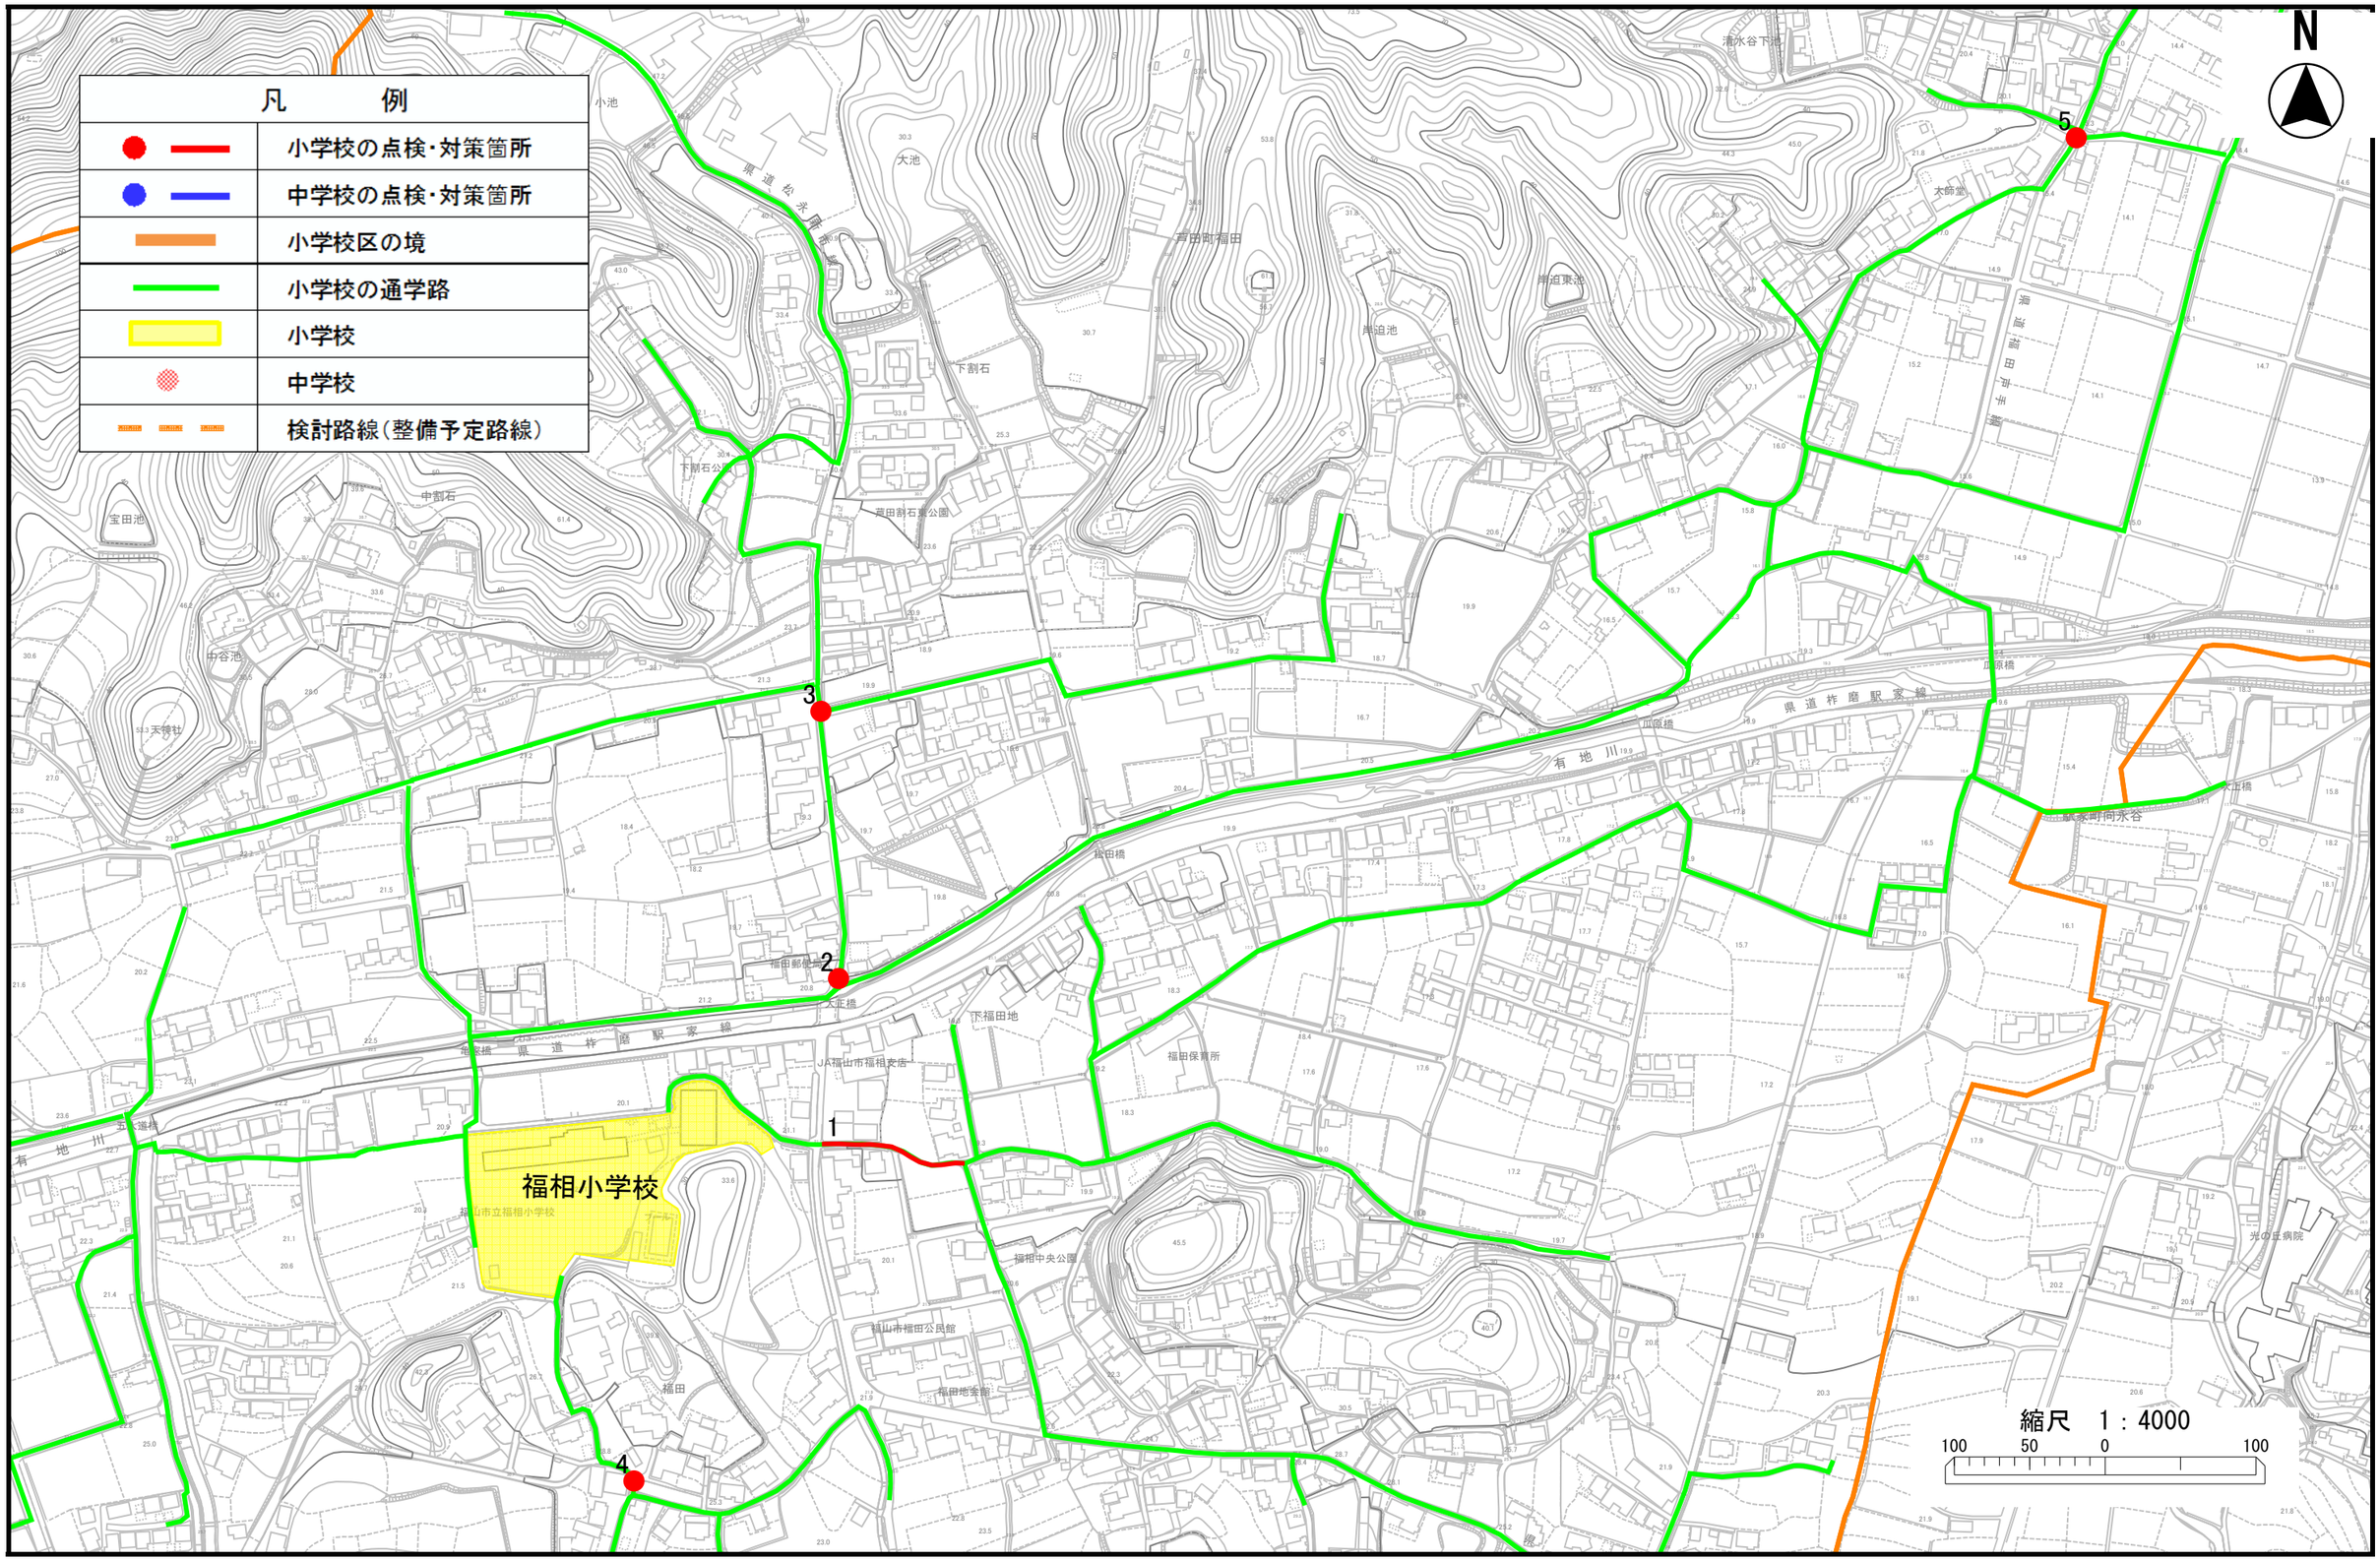
学校名	位置図番号	通学路点検年度	危険内容	通学路対策予定内容/できない理由	対策状況ステータス	備考
福相	1	2024	ガードレールは設置してあるが、ガードレールが短いため、児童が溝（深い）に転落する危険がある。	【市】 路側帯カラー化（グリーンベルト） 外側線の修復	対策内容決定	
福相	2	2024	横断歩道があるが、カーブになっているため、車の減速が遅く危険。横断歩道には、毎朝ボランティアがいるが、ヒヤリとすることがある。下校時には、ボランティアが不在のことが多い。	【警察】 交通監視の実施 【県】 路面標示の設置（減速） 外側線の修復	全て対応完了	
福相	3	2024	横断歩道を渡り終えた場所になっていること、溝が細く深さがあることから、転落防止の措置が必要。	【市】 転落防止柵の設置	全て対応完了	
福相	4	2024	思ったりも高さがあり危険。過去に誤って、落ちた児童がいる。	【市】 転落防止柵の設置	検討中	合意が得られなかった。
福相	5	2024	交差点手前がカーブになっており、見通しが悪く、車の速度も速い。横断歩道もなく、横断時の危険がある。	【県】 交差点マーク設置	検討中	【学校】 通学路であるか確認し教育委員会へ連絡。→下校時使用している。（2025.1）
