松永小学校

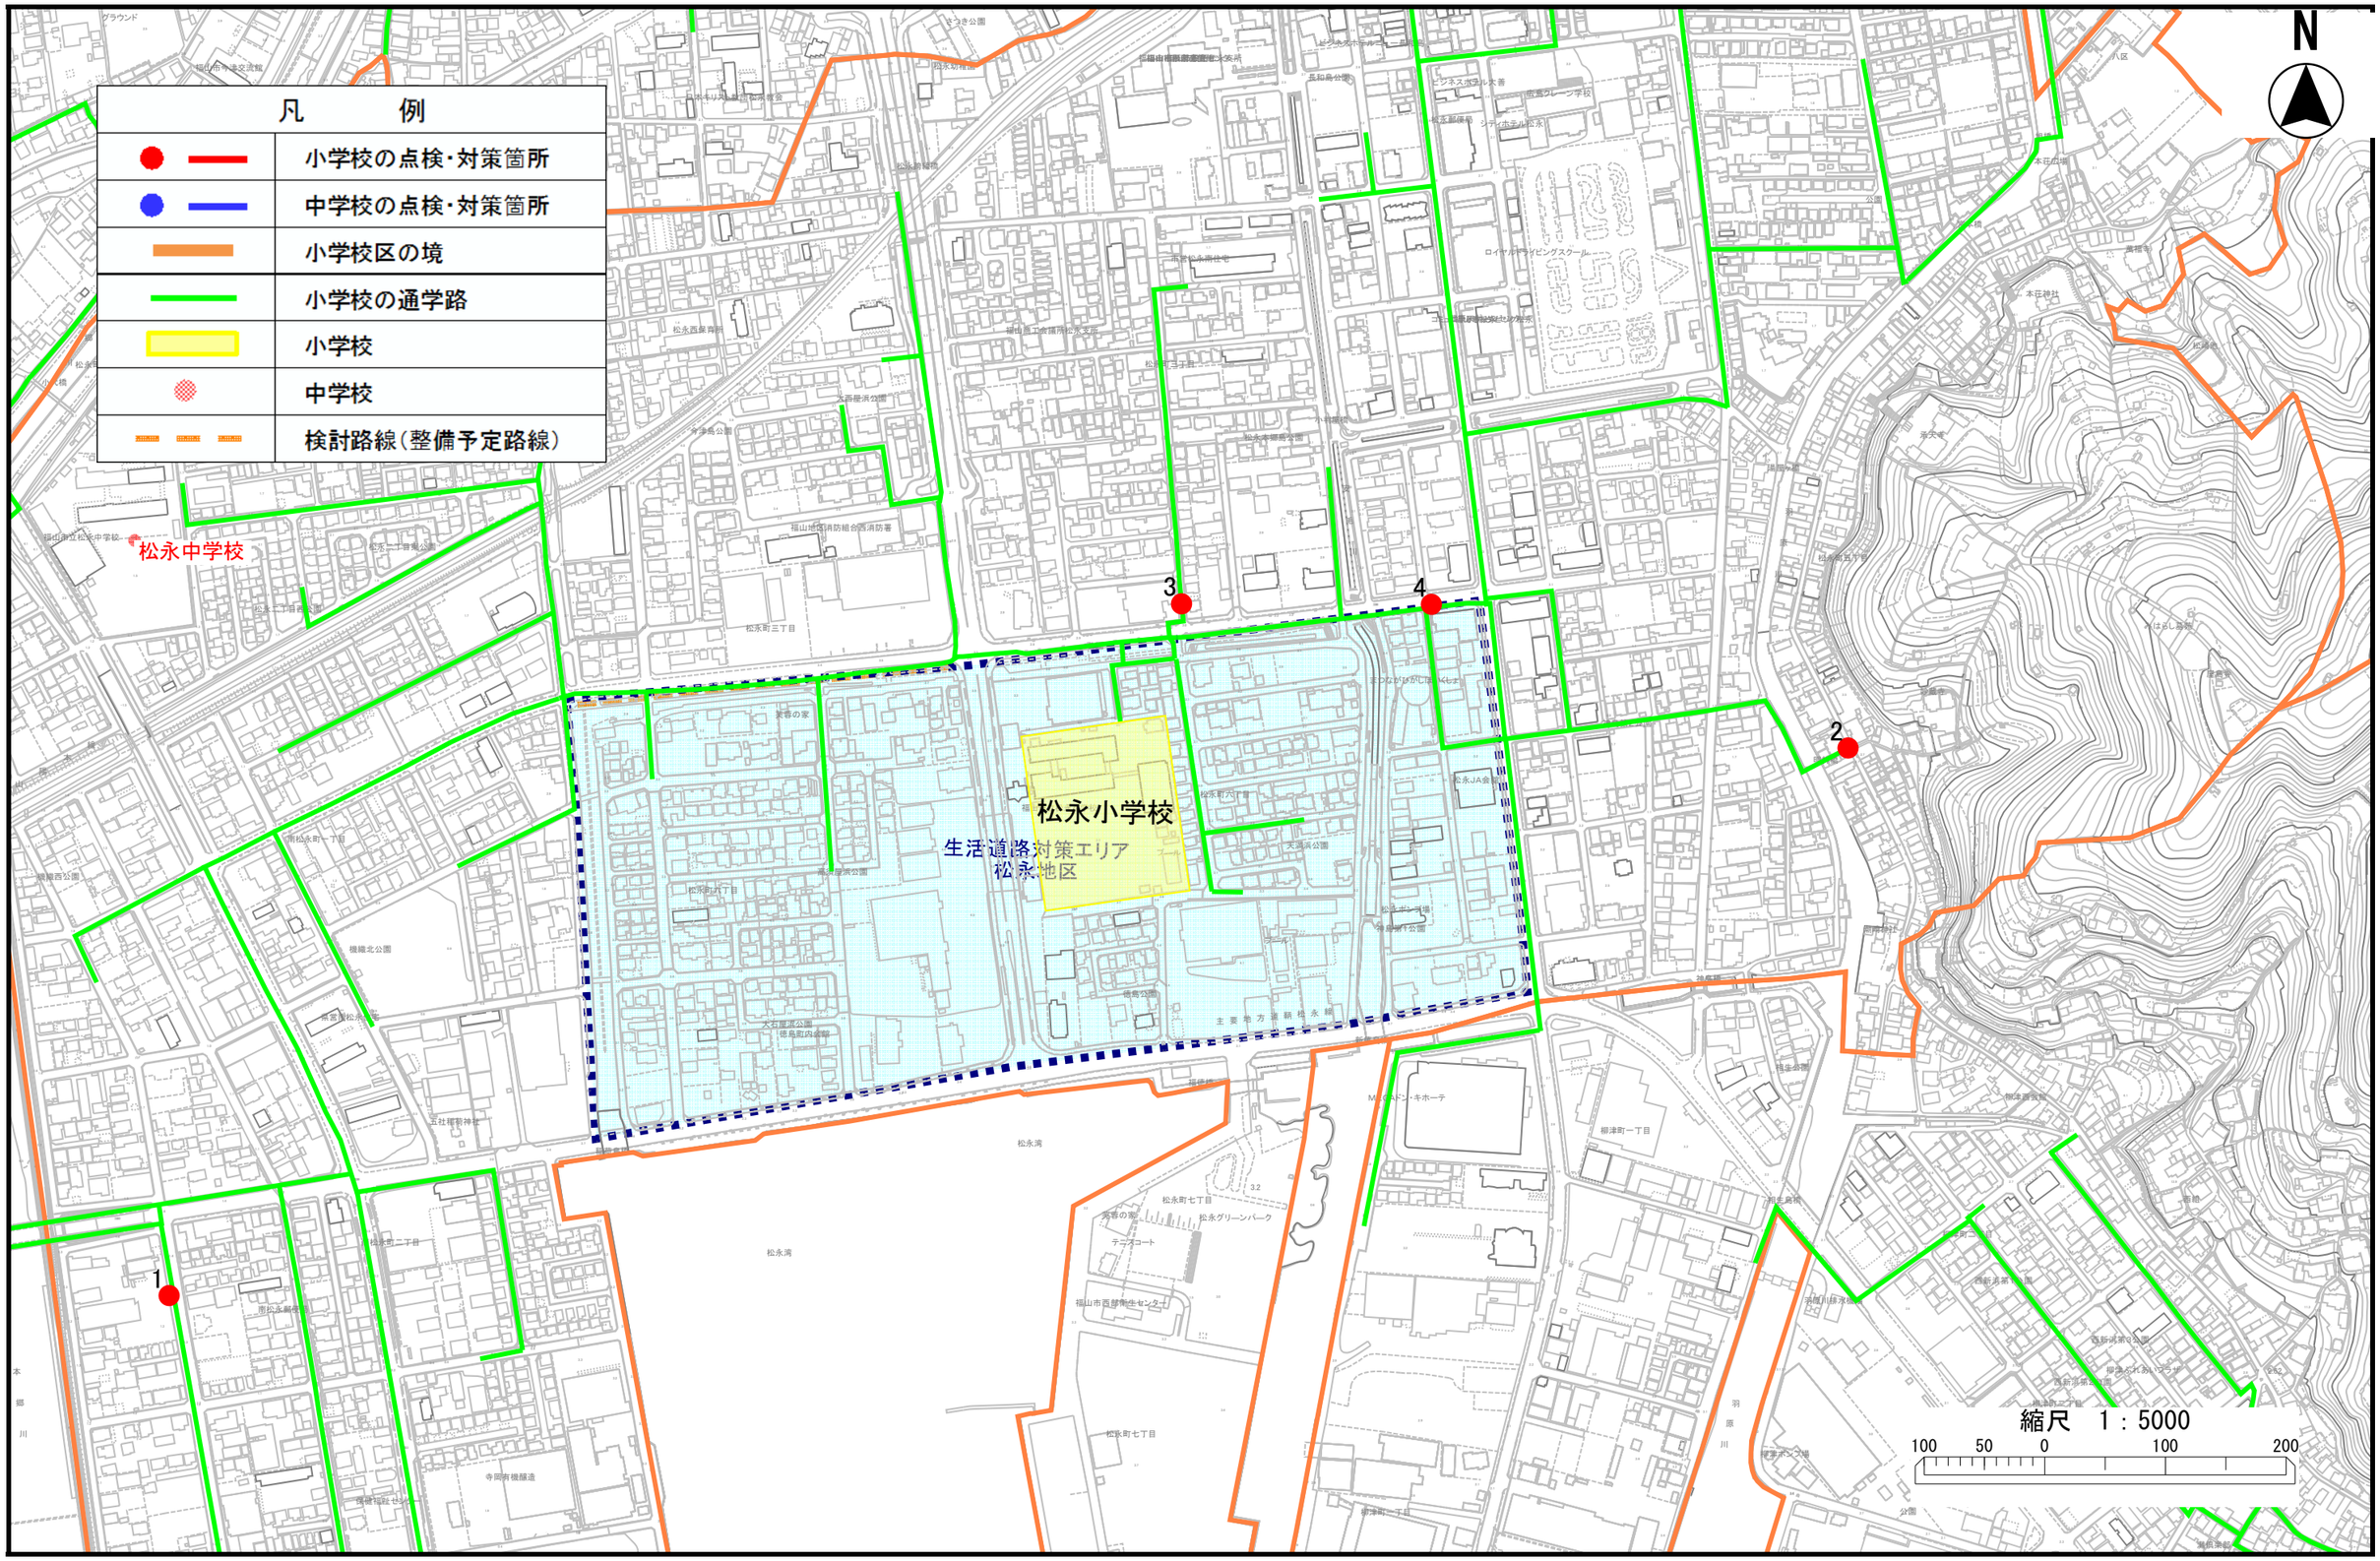
学校名	位置図番号	通学路点検年度	危険内容	通学路対策予定内容/できない理由	対策状況ステータス	備考
松永	1	2024	児童が登校する時間帯に、トラックが道路上に停車（横付け）して積み荷の上げ下げの作業をしていることがある。児童達は東に渡る横断歩道がないためこの道路を直進しており、積み荷作業を避けて大きく道路中央側を通らざるを得ないことがある。	【学校・地域】 地域・保護者への啓発	対策内容決定	
松永	2	2024	道のぎりぎりまで建物が建っており、カーブミラーはあるが、車から曲がり角から出てくる児童・歩行者が見えにくい。また、児童からもぎりぎりまで車が見えにくい。	【市】 路面標示「歩行者注意」を設置	全て対応完了	
松永	3	2024	道路から曲がって入ってすぐのところにはグレーチングが設置してあるが、すぐに溝になりるため道幅が急に狭くなるように感じる。また、信号待ちをする車（大型車の場合は特に）や、商店に商品搬入のトラック等が停まっていると道幅が狭くなるに加え、視界が悪く児童が通行するのに大変危険である。さらに、スピードを落とさず曲がって入ってくる車もある。	【市】 路側帯カラー化 (グリーンベルト)	全て対応完了	
松永	4	2022	雨の日、道路端の排水ができておらず、道に大きな水たまりができる。水たまりを避けて通るため、大変危険である。	【市】 路面等舗装補修、側溝修繕による排水対策	対策内容決定	2022年度(令和4年度)からの継続[点検箇所番号5]
