赤坂小学校

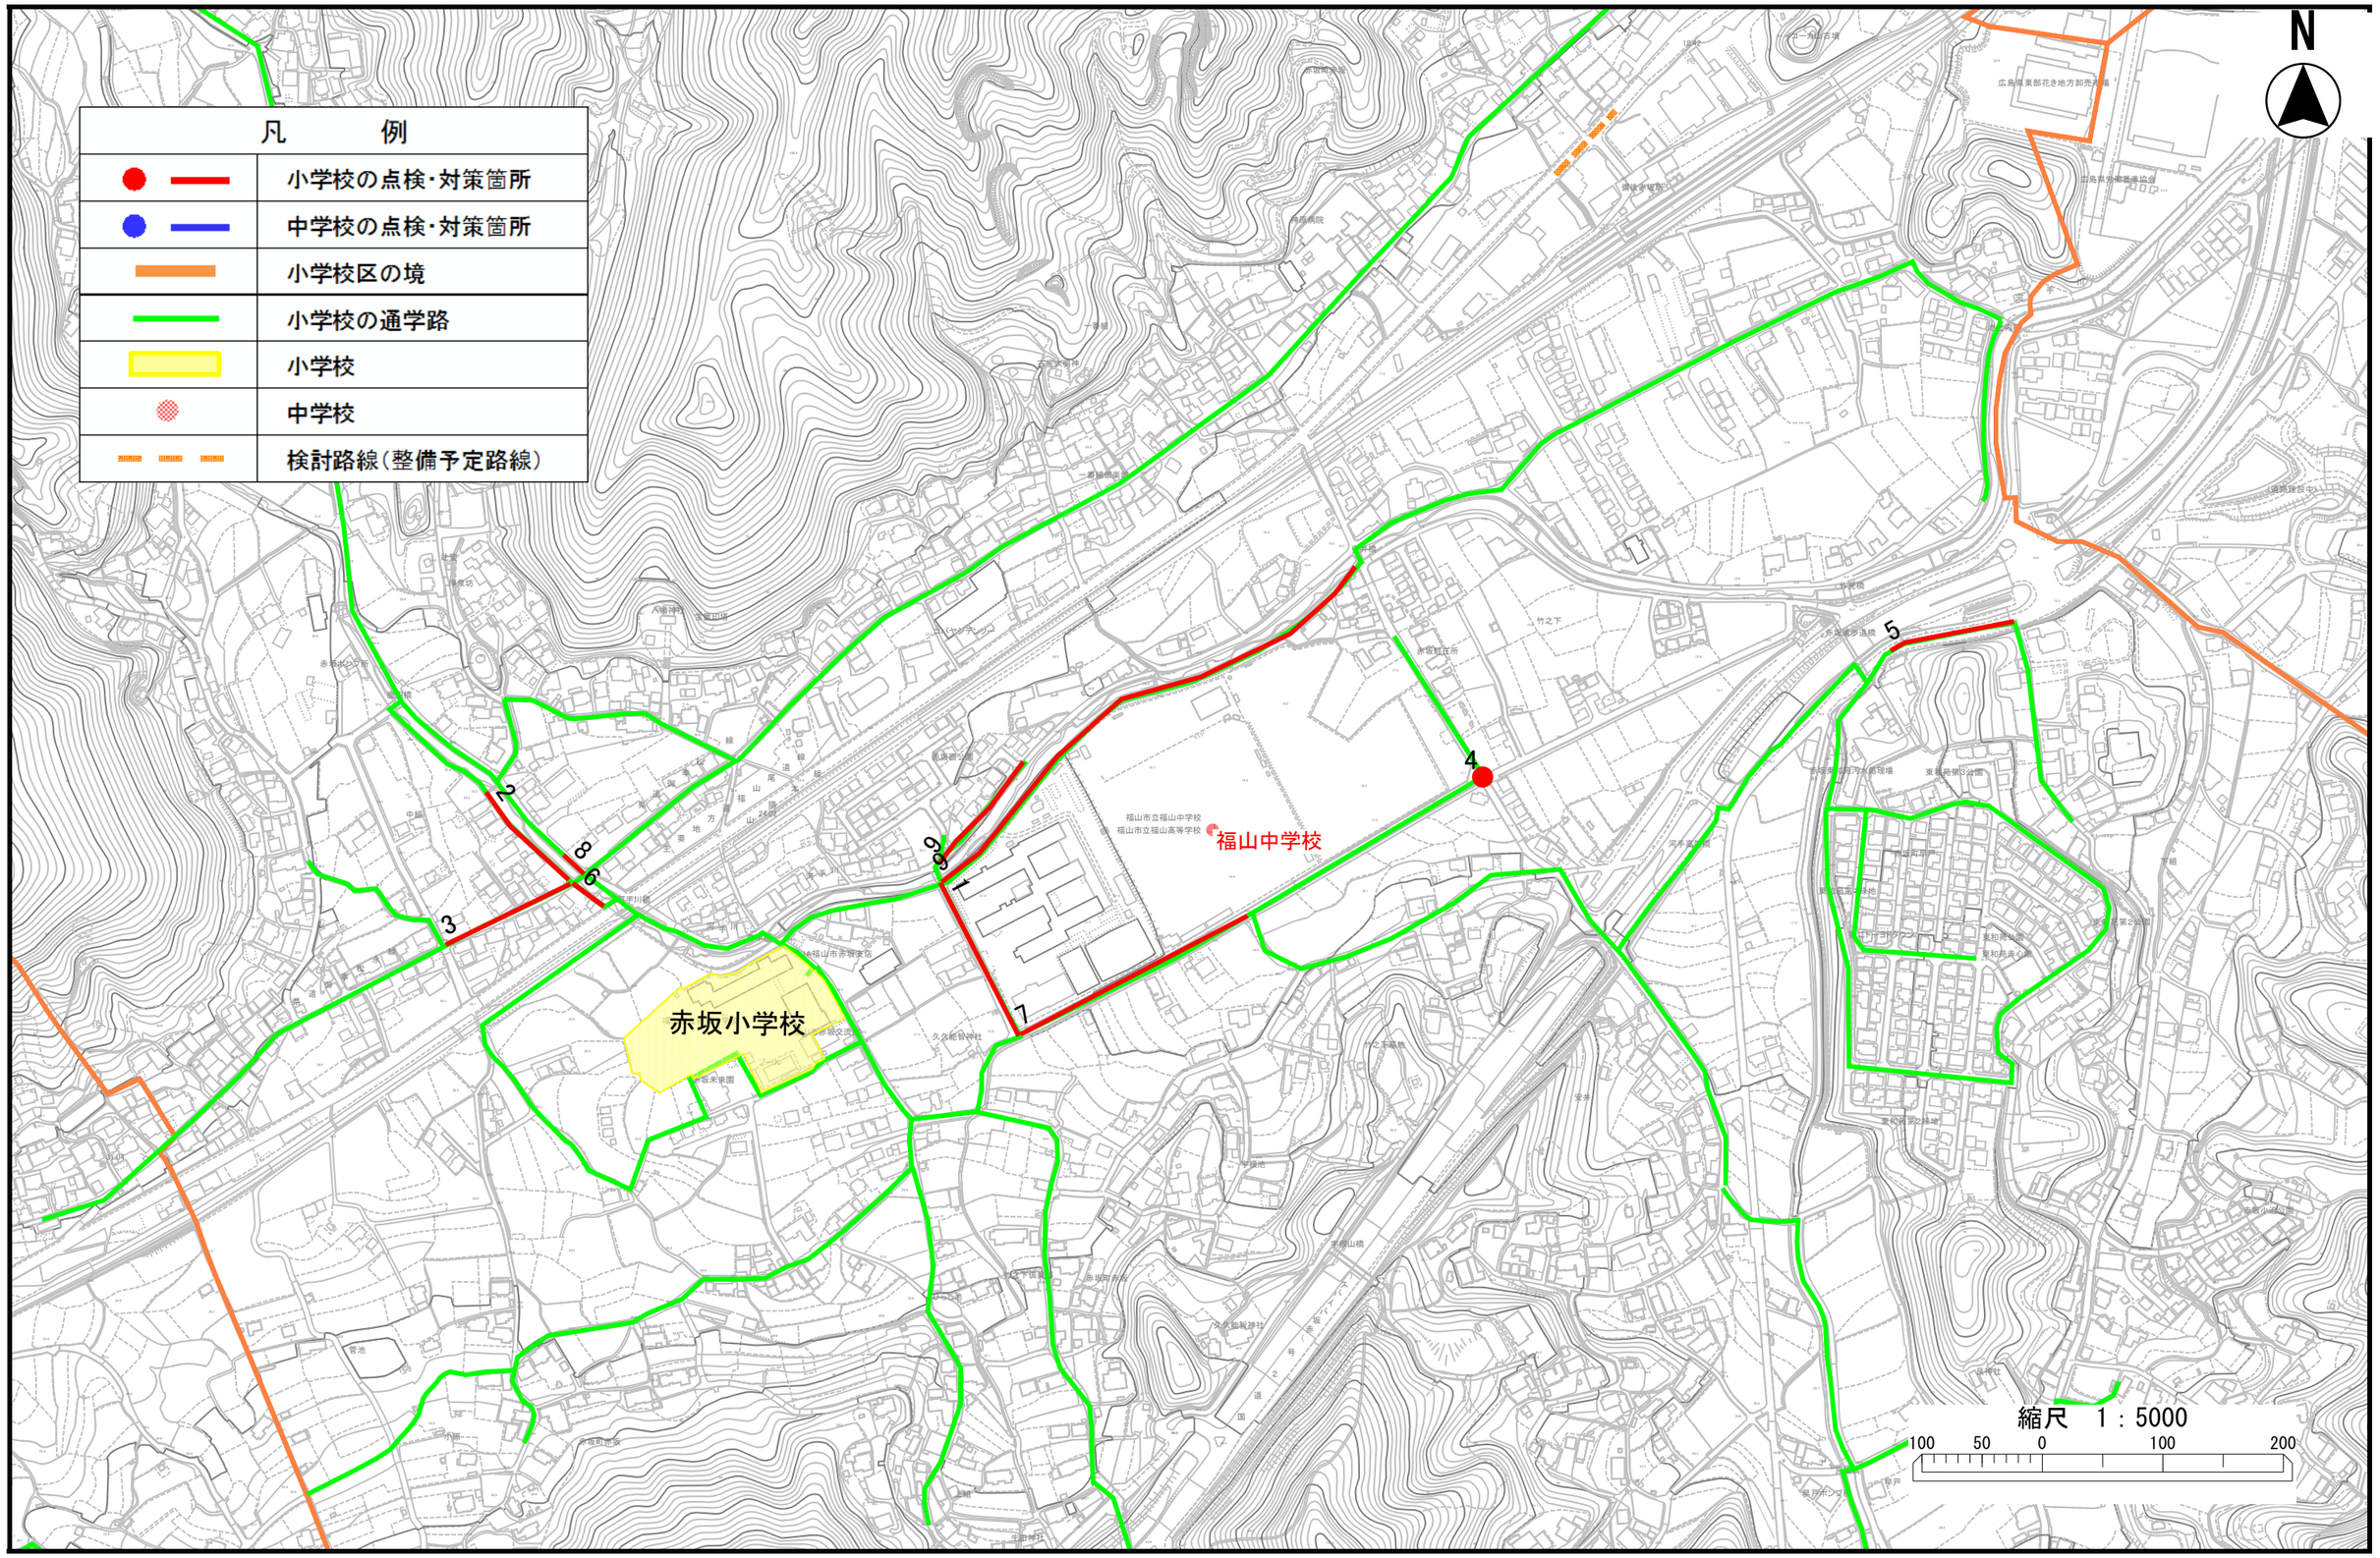
学校名	位置図番号	通学路点検年度	危険内容	通学路対策予定内容/できない理由	対策状況ステータス	備考
赤坂	1	2024	通学路表示としてのグリーンラインの表示がない。また、一部降雨により道路上に水溜りができる状況であるため危険である。	【市】 路面舗装後、路側帯カラー化（グリーンベルト） 【学校・地域】対応完了 児童生徒への交通安全教育 地域・保護者への啓発	一部対応完了	
赤坂	2	2022	児童が河川に転落し、怪我をする恐れがある。	【市】 転落防止柵の設置	全て対応完了	2022年度(令和4年度)からの継続[点検箇所番号5]
赤坂	3	2024	長い水路があり道幅が狭くなっている。車が通る際に児童の近くを通り危険。	【県】 転落防止柵の設置 路肩の拡幅	全て対応完了	
赤坂	4	2024	日中、車の交通量が多くスピードを出して走行している車が多い。児童が道路を横断するのに困難な時も多くある。	【市】対応完了 路面標示の修復 外側線の修復 【学校・地域】対応完了 児童生徒への交通安全教育	全て対応完了	
赤坂	5	2024	児童が道路に出て車と接触したことがある。特に朝夕の時間帯にバイパスにあがっていく車が多く通るため交通量が多い。	【市】 防護柵の設置 【学校・地域】対応完了 児童生徒への交通安全教育 地域・保護者への啓発	一部対応完了

学校名	位置図番号	通学路点検年度	危険内容	通学路対策予定内容/できない理由	対策状況ステータス	備考
赤坂	6	2024	転落防止柵が設置されていないため転落の危険がある。	【市】対応完了 転落防止柵の設置 【学校・地域】対応完了 児童生徒への交通安全教育 地域・保護者への啓発	全て対応完了	
赤坂	7	2024	降雨時には、道路端を雨が流れる状況である。特に雨が多い時は、かなりの流量があり、通学路として危険性がある。また、福山中・高等学校の敷地のり面からの土砂が道路際に堆積している部分もあり水流幅が広がっているため、児童は水流を避けると通行車両との接触危険もあり余計に危険である。	【学校・地域】対応完了 児童生徒への交通安全教育 地域・保護者への啓発 【教育委員会】対応完了 排水対策（学校敷地部分の法面に張りコンクリートを施工）	全て対応完了	
赤坂	8	2024	山陽本線北側全地域の児童が一斉に集う場所にあたり、且つ通勤車両も多く、河手川に児童が転落の恐れあり。過去に転落事故あり。見守りボランティアの方に立ってもらっているが、特に雨天時は、横断することも困難になる状況である。	【市】 路面拡幅	対応中	
赤坂	9	2022	下校中に、低学年児童らが河川敷の斜面に入り、そのまま滑り落ちた。 学校では、児童らに川に近づかないよう指導しているが、危険と思われる区間だけでも、柵を設置する等の措置を行ったほうが良い、と進言を受けている。	【市】 外側線の修復	対策内容決定　2022年度(令和4年度)からの継続[点検箇所番号2]
