# 野々浜小学校

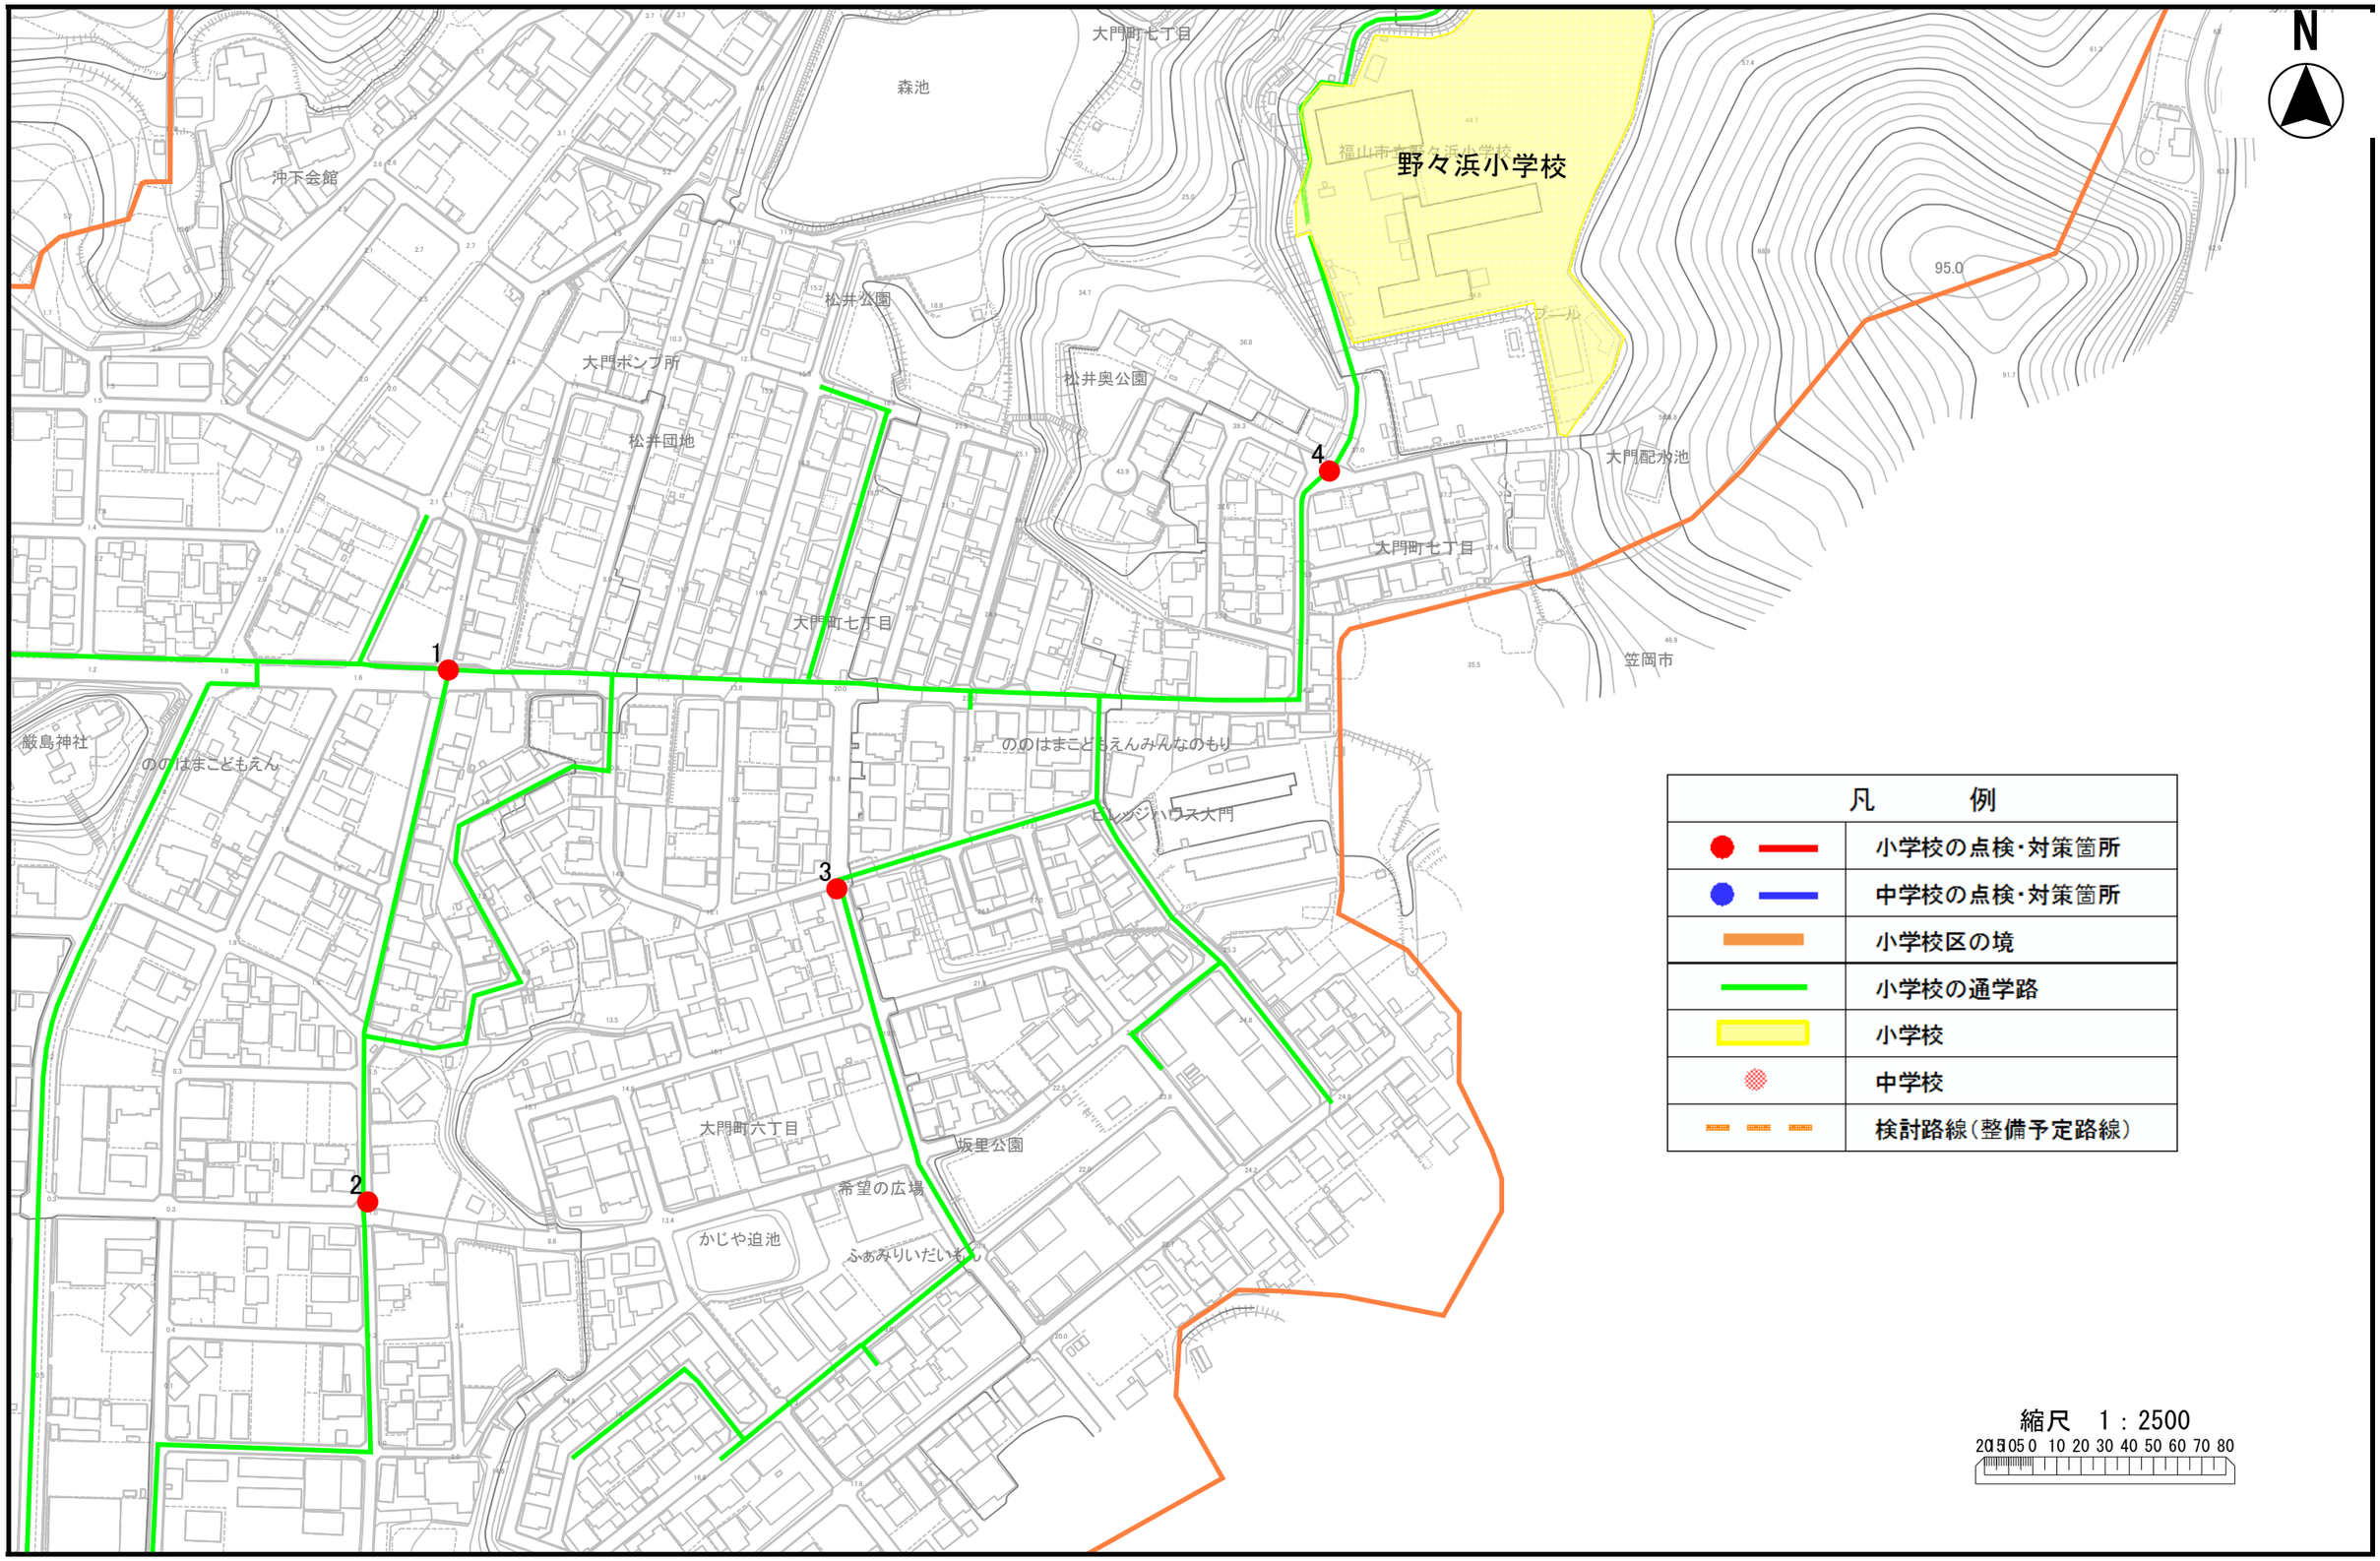
| 学校名 | 位置図番号 | 通学路点検年度 | 危険内容 | 通学路対策予定内容/できない理由 | 対策状況ステータス | 備考 |
|---|---|---|---|---|---|---|
| 野々浜 | 1 | 2024 | 信号付きの交差点ではあるが、交通量が多く、スピードが出ている車も多いので危険である。特に坂を下ってくる車が危険である。 | 【市】<br>交差点マーク設置 | 全て対応完了 | |
| 野々浜 | 2 | 2024 | 信号の無い小さい交差点であるが、角に運送会社があり、大型トラックが出入りするので危険である。 | 【警察】<br>規制標示（一時停止）の修復<br>【市】<br>交差点マーク設置 | 全て対応完了 | |
| 野々浜 | 3 | 2024 | 壁があり、見通しが悪いので、自転車と自家用車等との接触事故がよく起こる。 | 【市】<br>交差点マーク設置<br>外側線の修復 | 全て対応完了 | |
| 野々浜 | 4 | 2024 | 小学校を下った所の交差点のカーブミラーが見えにくい。どこを映しているのかわからない。 | 【市】<br>カーブミラー交換 | 全て対応完了 | |
