災害に強い森づくり事業の実績
2022年度（令和4年度）～2024年度（令和6年度）

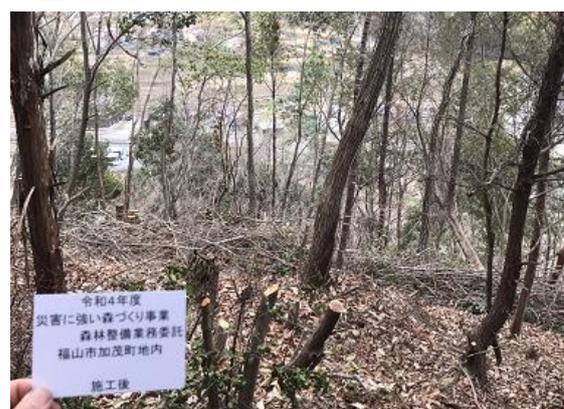
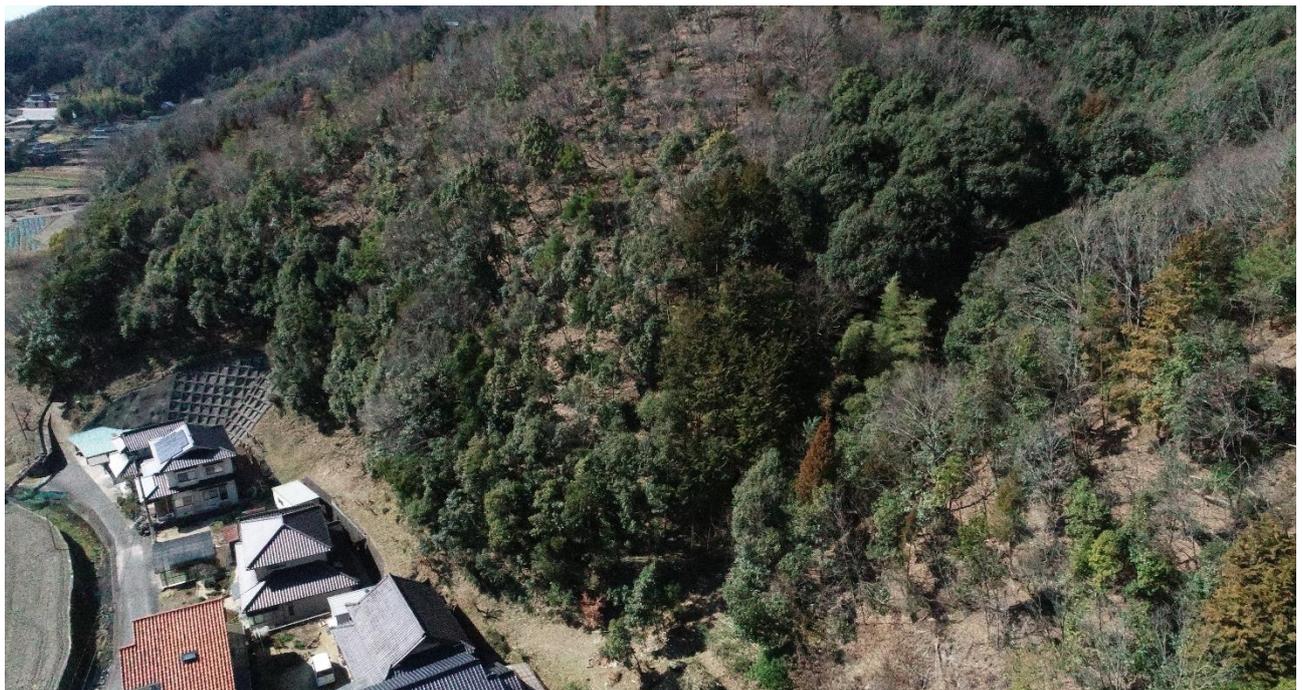
① 加茂町神末

| 項目 | 森林内の状況 |
|---|--|
| 樹木 | ・樹高10m程度、胸高直径10～20cm程度の樹木が密集し、樹冠が塞がっている。 ・尾根付近は落葉広葉樹が多く光条件はよい。麓付近はカシが多く生え、暗い。 ・不良木や枯損木、枯れ松による倒木が多く見受けられ、山の麓に竹林が密生している。 |
| 表土 | ・地表の露出が見られ、表土が雨に流れやすい状況にある。 |

- ①森林の除伐（8cm以下）、不良木、枯損木の伐採、倒木処理
- ②樹高10m程度であり、成長がよい木を残すことを基本に樹間2.5m～3.0m程度で間伐
→伐採本数 1,144本、間伐率 32.6%
- ③竹林の伐採（1,263本）、樹木粉碎機によるチップ化

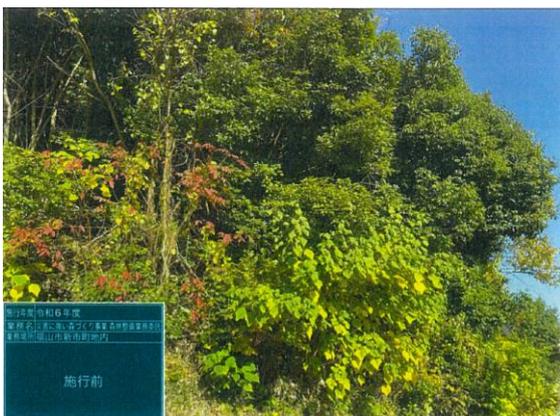
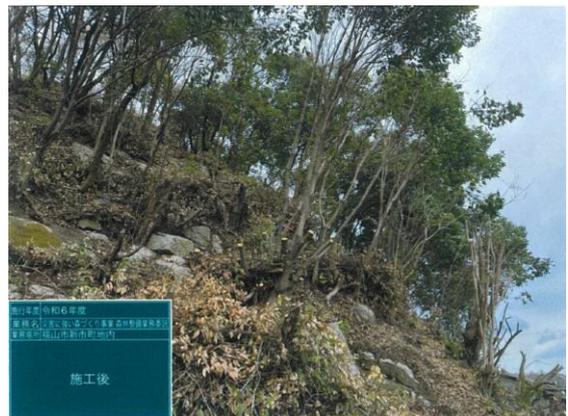
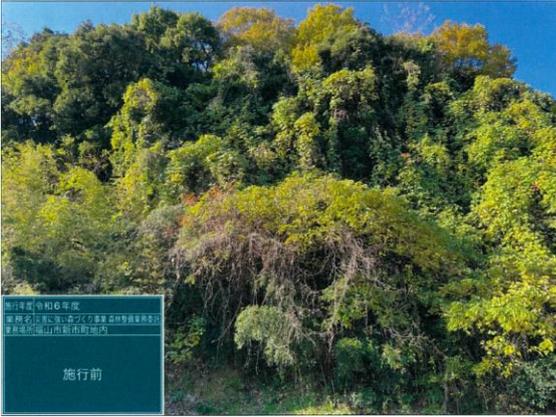
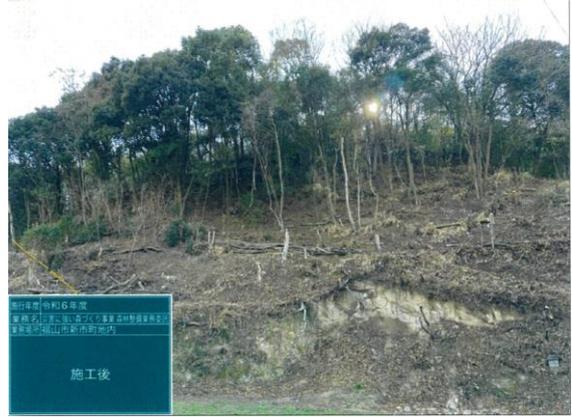
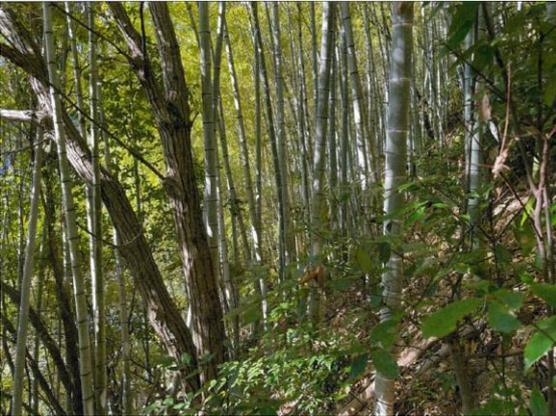
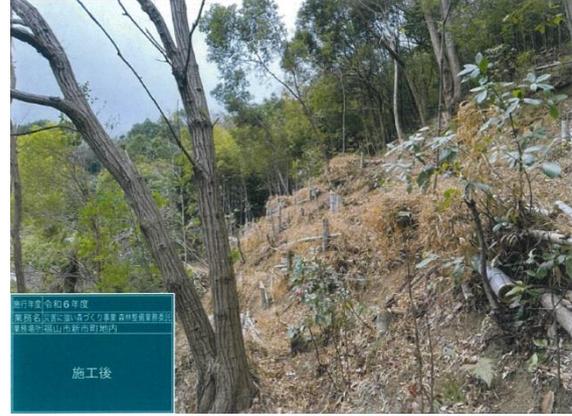
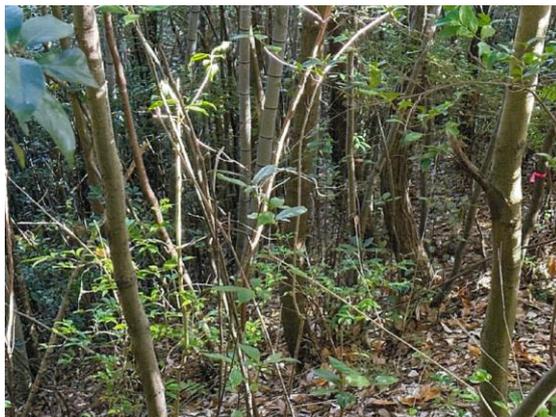
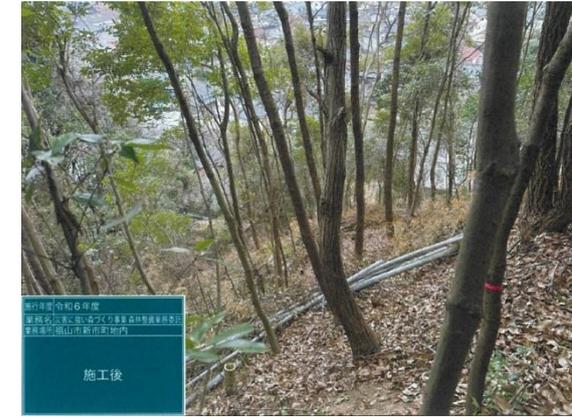
⑧ 新市町新市

| 項目 | 森林内の状況 |
|---|--|
| 樹木 | ・樹高10m程度、胸高直径10～20cm程度の樹木が密集し、樹冠が塞がっている。 ・林内光環境は暗く、下層植生は育たない環境。 ・不良木や枯損木、枯れ松による倒木が多く見受けられた。 ・施業区域内の道路に樹木等が越境していた。 |

- ①除伐（8cm未満）、不良木、枯損木の伐採、倒木処理
- ②間伐（伐採本数 242本、間伐率 11.1%）
- ③竹林の伐採（615本）、樹木粉碎機によるチップ化
- ④道路上に越境している樹木を伐採

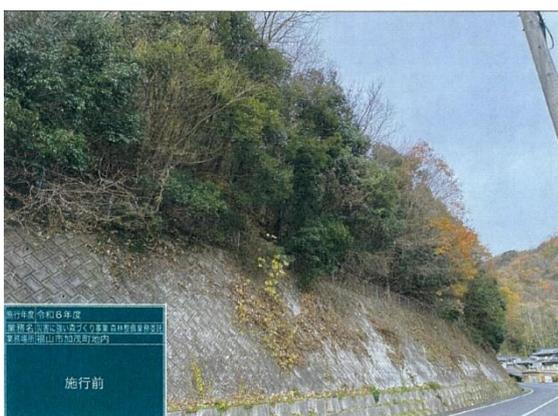
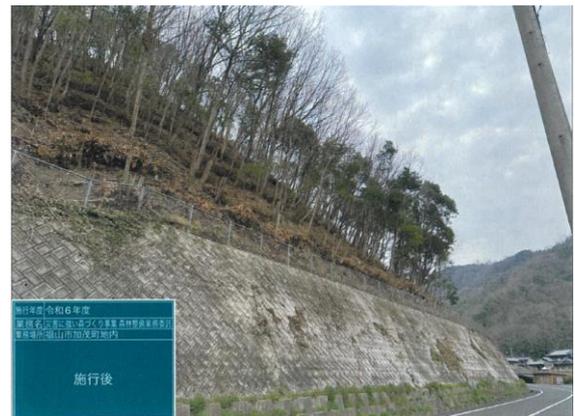
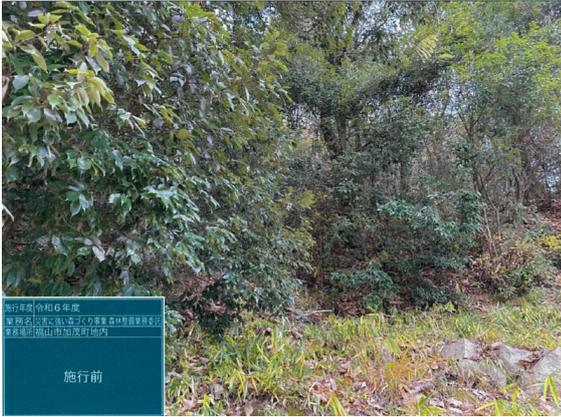
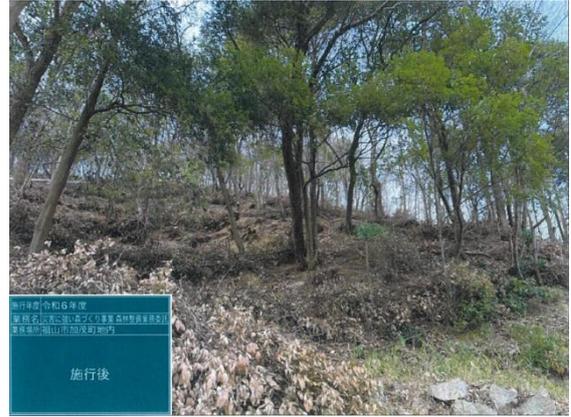
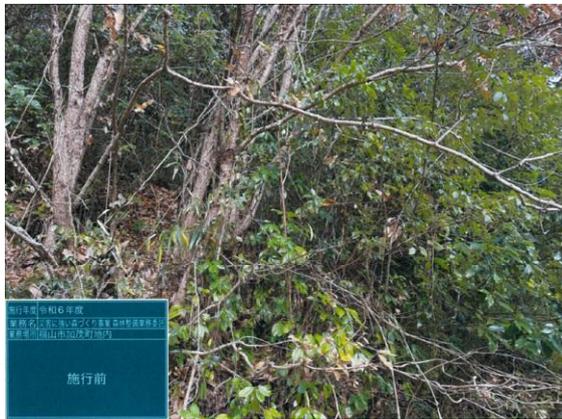
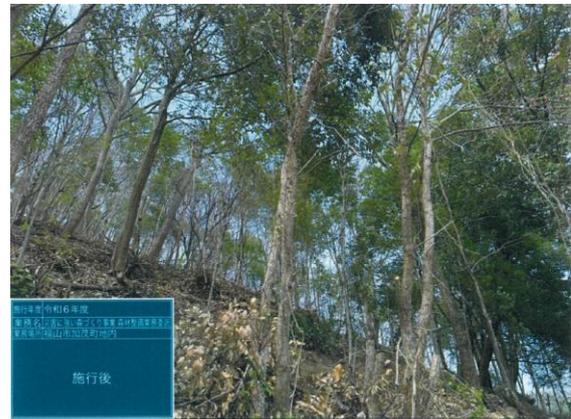
⑨ 加茂町芦原

| 項目 | 森林内の状況 |
|---|---|
| 樹木 | <ul style="list-style-type: none"> ・樹高10～20m、胸高直径10～30cm程度の樹木が密集し、樹冠が塞がっている。 ・不良木や枯損木、枯れ松等による倒木が多く見受けられた。 ・森林内に竹が侵入し、密集しているエリアがあった。 ・施業区域内の道路に樹木等が越境していた。 |

- ①除伐（8cm未満）、不良木、枯損木の伐採、倒木処理
- ②間伐（伐採本数 410本、間伐率 14.5%）
- ③竹林の伐採（4,077本）、樹木粉碎機によるチップ化
- ④道路上に越境している樹木を伐採

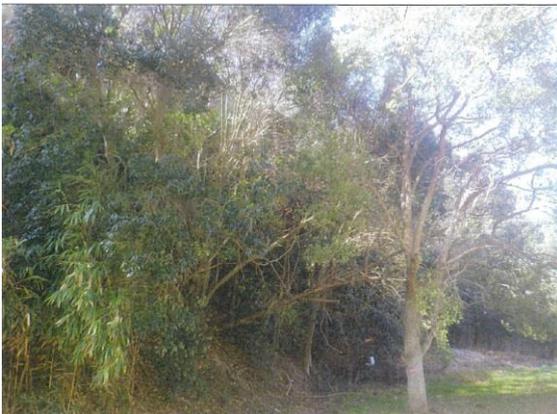
【整備前】

| 項目 | 森林内の状況 |
|---|--|
| 樹木 | <ul style="list-style-type: none"> ・樹高10m程度、胸高直径10～20cm程度の樹木が密集し、樹木の多くが株立ちし、干渉し合っていた。 ・林内光環境は一部を除き、下層植生は育たない環境。 ・不良木や枯損木、枯れ松による倒木が多く見受けられた。 |
| 表土 | ・地表の露出が見られ、表土が雨に流れやすい状況にある。 |

- ①除伐（8cm未満）、不良木、枯損木の伐採、倒木処理
- ②間伐（伐採本数 873本、間伐率 34.3%）
- ③竹林の伐採（1,200本）、樹木粉碎機によるチップ化
