## 第2章 伏見城跡（明治天皇伏見桃山御陵）現地立入調査

### 1. 現地立入調査

## 2. 松ノ丸の残石チェックリスト

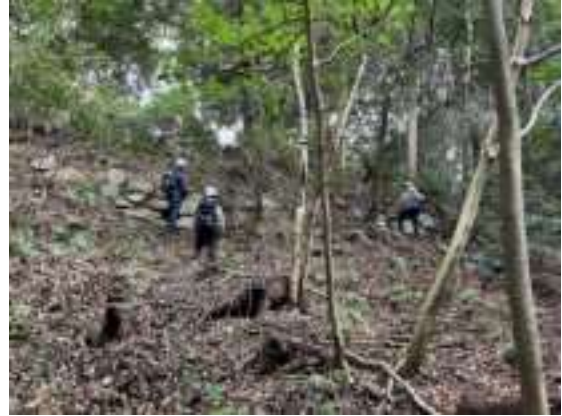
出丸への土橋を松ノ丸側に戻り、そこから、松ノ丸から本丸への土橋の南西側に寄って石垣を見る。これが土橋の西側にあたる。石垣は3～4段分見えており、その下は土に埋もれている。崖下には比較的大きめの石があちこちに転がっており、その中の一つの表面には、割れやはじけたような跡があるので、伏見城の戦いの際の焼けた石の可能性もあった。ただ、ここの土橋の石の積み方が芋（芋目地のように石の継ぎ目がまっすぐ通っている積み方という意味）」になっているので崩れやすく、穴太衆のような高い石垣を堅牢に積む専門の石工集団によるものでは無いのではないか、との話が出たので、城が破却された後に成立した堀内村の村人が、郭の中を通りやすいように、残った

⑤松ノ丸から本丸への土橋の南西側の石垣

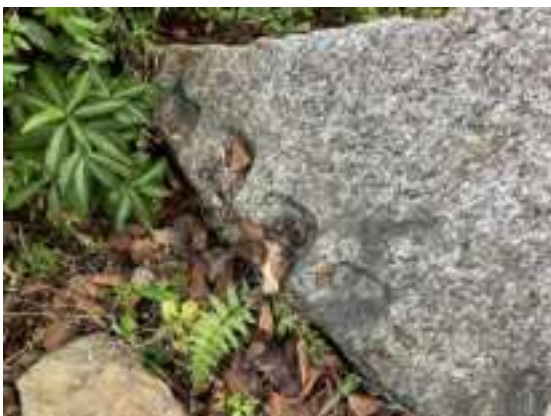
移設された伏見城跡の石垣の矢穴
