# 付録

## 付録 1 一般的構造と主な着目点

「福山市小規模附属物点検要領」に従って、対策の要否の判定を行う場合の参考となるよう、典型的な変状例を示す。なお、各部材の状態の判定は、構造形式や設置条件によっても異なるため、定量的に判断することは困難であり、実際の点検においては附属物等の条件を考慮して適切な要否判定を行う必要がある。

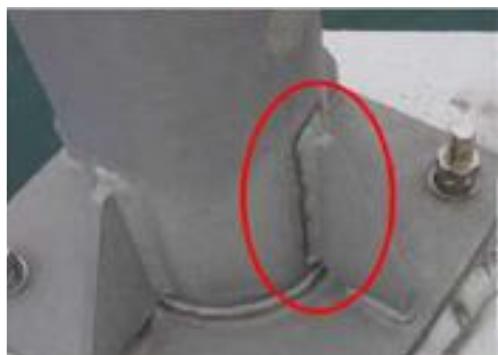
支柱（リブ取付溶接部）

例：リブ取付部全体にき裂が発生している場合

■支柱基部のリブ溶接部などでは、揺れや振動によりき裂が生じることがあり、支柱本体に進展した場合には、支柱の破断、倒壊のおそれがあるため、直ちに緊急的な対応が必要となる場合がある。

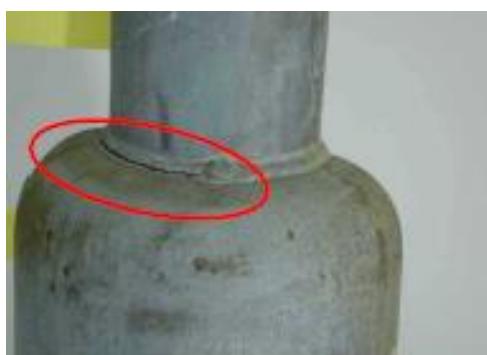
支柱（支柱継手部）

例：支柱継手部の溶接部にき裂が発生している場合

■支柱継手部の溶接部などでは、き裂が内部まで貫通していることがあり、き裂の進行に伴い支柱の破断、倒壊のおそれがあるため、直ちに緊急的な対応が必要となる場合がある。

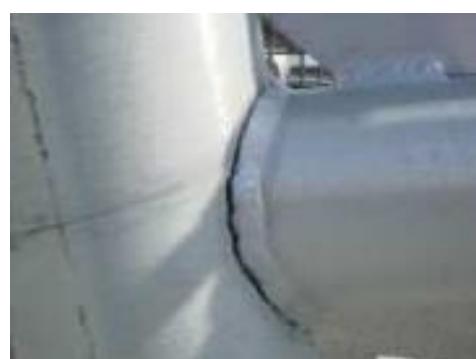
横梁（横梁仕口溶接部）

例：横梁継手部の溶接部にき裂が発生している場合

■横梁継手部におけるき裂は、風や振動などによる応力の繰り返し作用により進行し、破断、落下のおそれがあるため、直ちに緊急的な対応が必要となる場合がある。

※風が強い地域では、振動により早期に損傷が発生する場合があるので巡視において確認が必要。

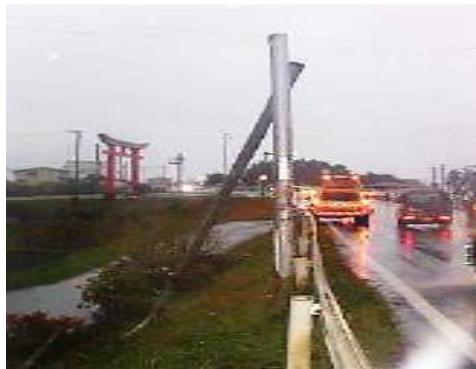
支柱（支柱継手部）

■ 支柱本体等の主部材の破断は、倒壊につながるため、直ちに緊急的な対応が必要となる場合がある。

例：支柱本体が破断している場合

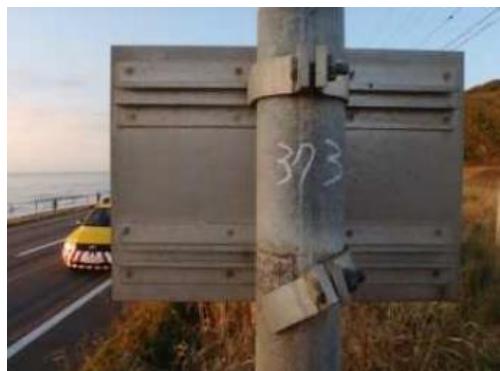
標識板（標識板及び取付部）

■ 標識板の取付バンドは、支柱本体より耐久性が弱く、支柱より早く腐食が進行し、破断することがある。

例：標識板取付部のバンドが破断している場合

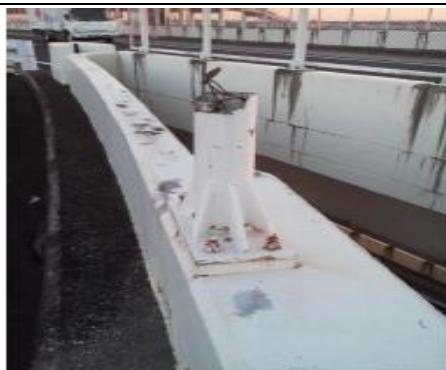
支柱（電気設備用開口部）

■ 電気設備用開口部では、内部への水の浸入により腐食が進行し、板厚減少に伴う腐食が発生している場合には、支柱の破断につながるおそれがある。

例：支柱の電気設備用開口部下側で破断している場合

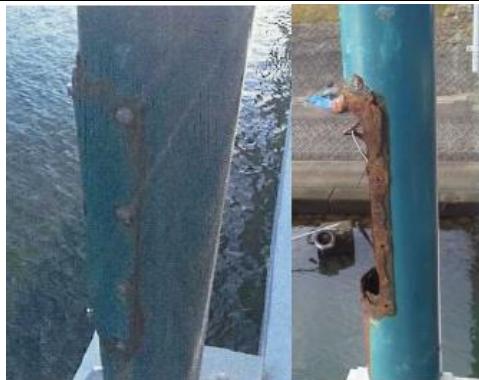
### 支柱（電気設備用開口部）

例：電気設備用開口部で破断のおそれがある腐食が見受けられる場合

■電気設備用開口部で腐食が確認される場合、内部には著しい板厚減少を伴う腐食が発生していることがある。

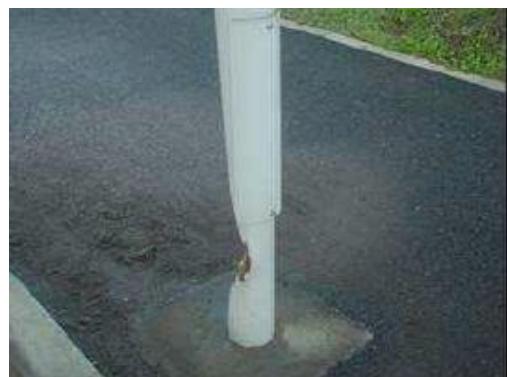
#### 支柱（支柱本体）

例：支柱本体が大きく変形しており、倒壊するおそれがある場合

■鋼部材の塑性変形は耐荷力の低下に繋がる危険性が大きい。特に大きな応力を負担する部材の耐荷力の低下は、構造安全性に大きく影響を及ぼす。

なお、原因が明確でない場合には、詳細調査を行って原因を絞り込むことが必要になる。

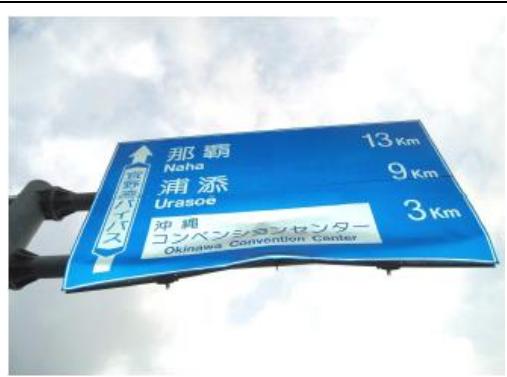
#### 標識板及び標識板取付部

例：車両接触等の影響により、標識板が変形しており、放置すると変状の進行により落下に至るおそれがある場合

■衝突などにより標識板の取付部が変形している場合、風などによる応力の繰り返し作用により、損傷が進行し、標識板の落下のおそれがあり、直ちに緊急的な対応が必要となる場合がある。

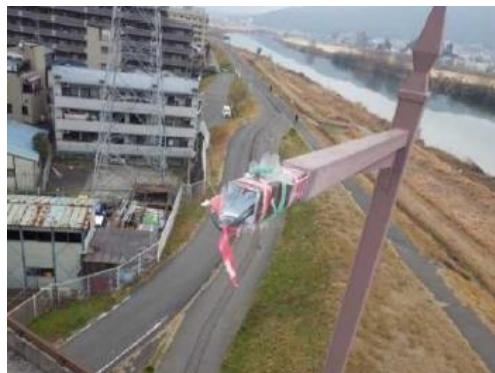
### 灯具及び灯具取付部

例：灯具が脱落し、欠損している場合

■ 照明柱の灯具及び灯具取付部は、支柱の揺れで取付部のボルト・ナットにゆるみが発生し、灯具が外れた場合には脱落するおそれがある。

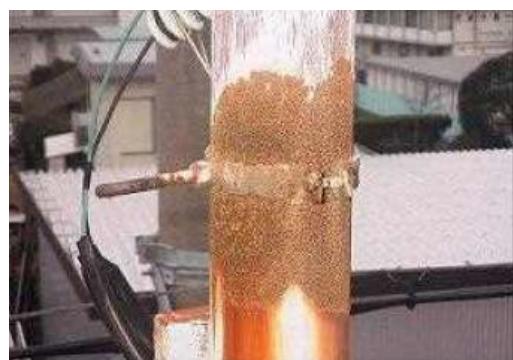
#### 支柱（支柱本体）

例：異種金属接触腐食により、局部腐食が発生し、断面減少が疑われる場合

■ 異種金属接触による腐食が原因の場合は急速に腐食が進行するおそれがある。また、バンドなどの取付部において、雨水等が滞水しやすい状況においては、急速に腐食が進行する場合もある。

腐食により著しい板厚減少により支柱が破断し、倒壊するおそれがある。

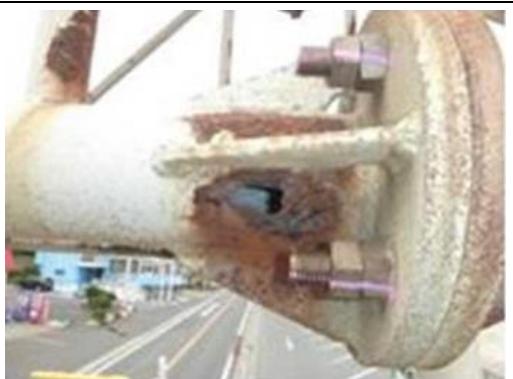
#### 横梁（横梁取付部）

例：板厚減少を伴う腐食が進行しております、落下のおそれがある場合

■ 支柱や横梁の取付部などの応力が集中する部位等で、板厚減少を伴う腐食が発生した場合、構造安全性に大きく影響を及ぼすため、直ちに緊急的な対応が必要となる場合がある。

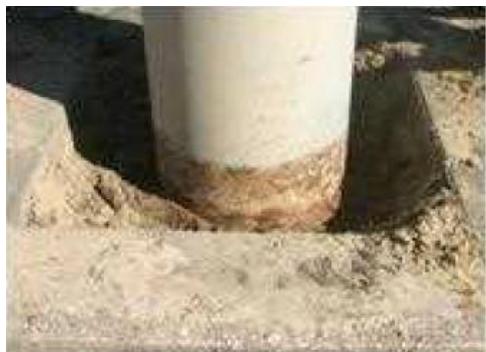
### 支柱（支柱本体）

■路面境界部は滯水しやすく、路面境界部にさび汁等がみられる場合には、外観の見た目以上に内部では腐食が進行していることがある。

例：板厚減少を伴う腐食が進行しており、倒壊のおそれのある場合

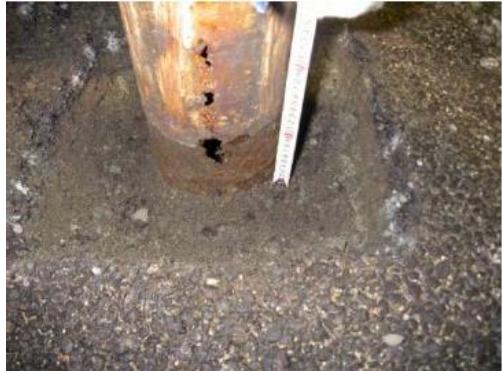
### 支柱（路面境界部）

■路面境界部に滯水が生じている場合は、防食機能が低下しやすく、他の部材より腐食の進行が早まるおそれがある。

例：路面境界部の滯水による腐食の事例

※地際部の滯水は、腐食の原因となるので、巡視において確認が必要。

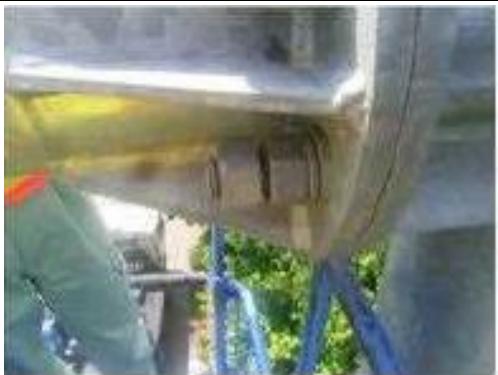
横梁（横梁取付部）

例：横梁取付部に緊急に措置すべきナットのゆるみがある場合

■ボルトのゆるみの原因が振動等の場合、放置しておくと脱落するおそれがある。また、締め直しても早期にゆるみが生じることがあり、ナットを交換した方がよい。

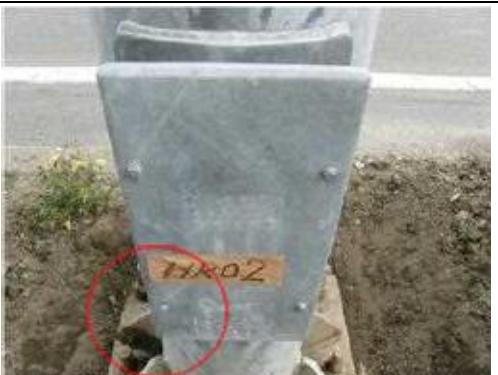
支柱（電気設備用開口部ボルト）

例：電気設備用開口部にボルトの脱落がある場合

■電気設備用開口部ボルトに脱落がある場合、ボルト孔から内部に水が浸入し、内部で腐食が発生するおそれがある。

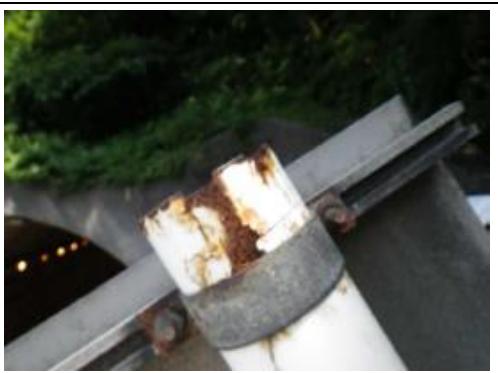
支柱（その他）

例：支柱キャップの脱落がみられる場合

■支柱キャップに脱落が発生した場合、支柱内部に水が浸入しやすく、腐食を早めるおそれがある。

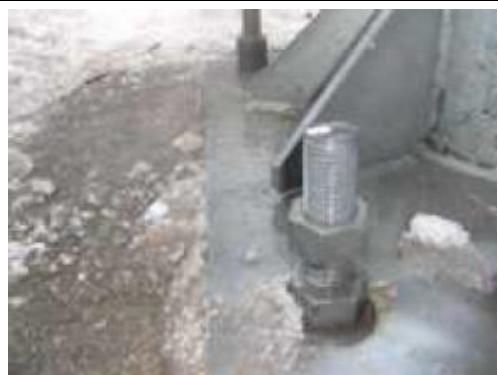
基礎（アンカーボルト・ナット）

例：アンカーボルト・ナットにゆるみが発生している場合

■風等による揺れの影響を受け、アンカーボルト・ナットに緩みが発生している場合、放置しておくと脱落するおそれがある。

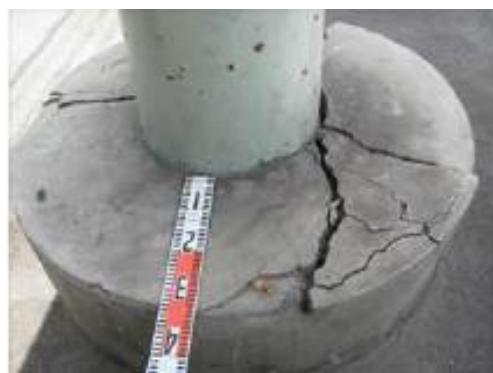
支柱（支柱本体）

例：著しいコンクリートのひびわれが発生している場合

■基礎コンクリートにひびわれ等が生じ、路面境界に滯水や腐食が認められる場合には、コンクリート内部で腐食が進行しているおそれがある。
