福山市学校施設長寿命化計画

2020年（令和2年）3月

福山市教育委員会

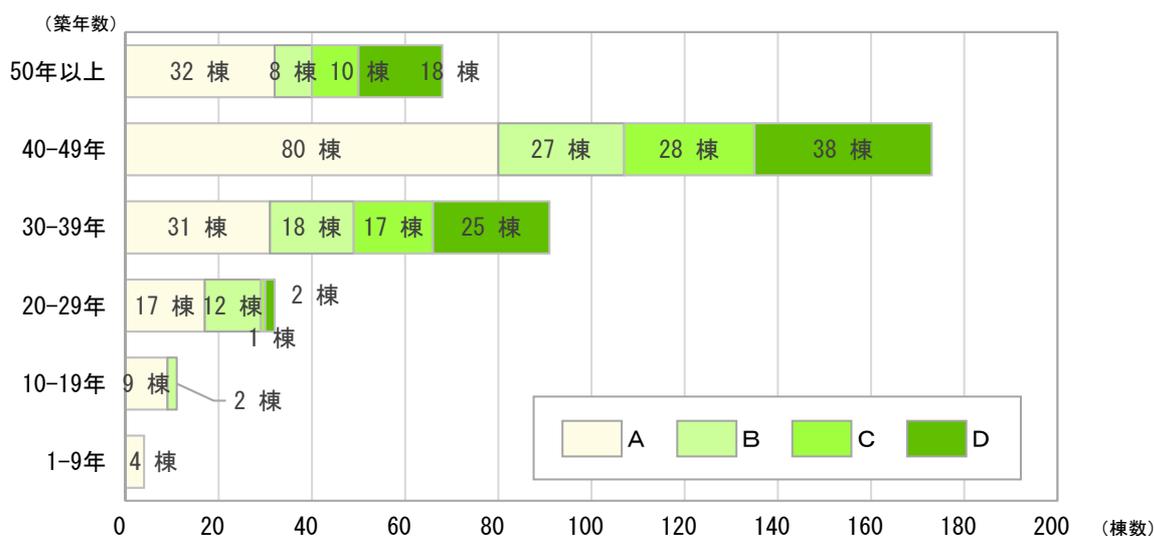
(1) 屋根・屋上の劣化状況評価結果（図3-2-1）

今回の現地調査で目視点検を行った屋根・屋上と外壁について、築年数別の劣化状況をそれぞれ示します。

築20年を超えるとC評価（広範囲の劣化事象）やD評価（早急な対応が必要な事象）が見られるようになり、築30年を超えるとそれが急増し、改修時期を迎えていることが分かります。

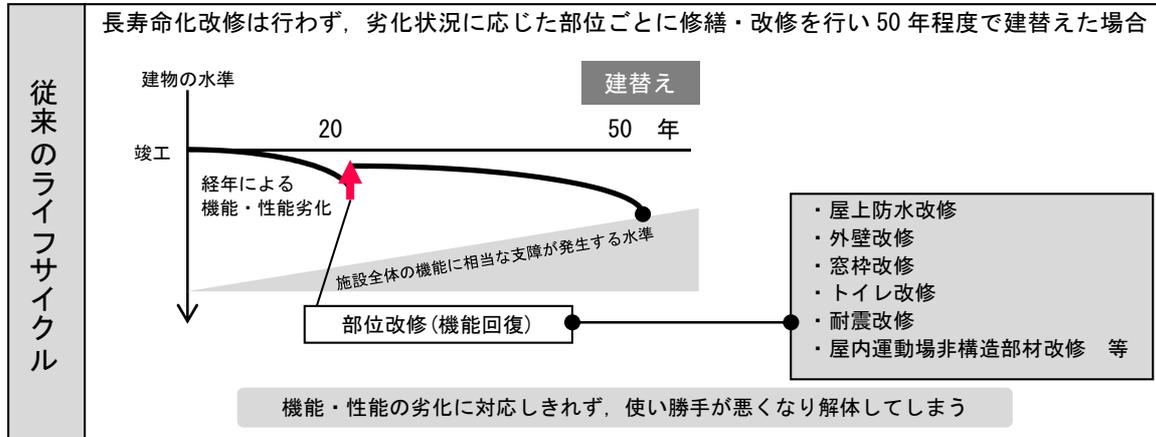
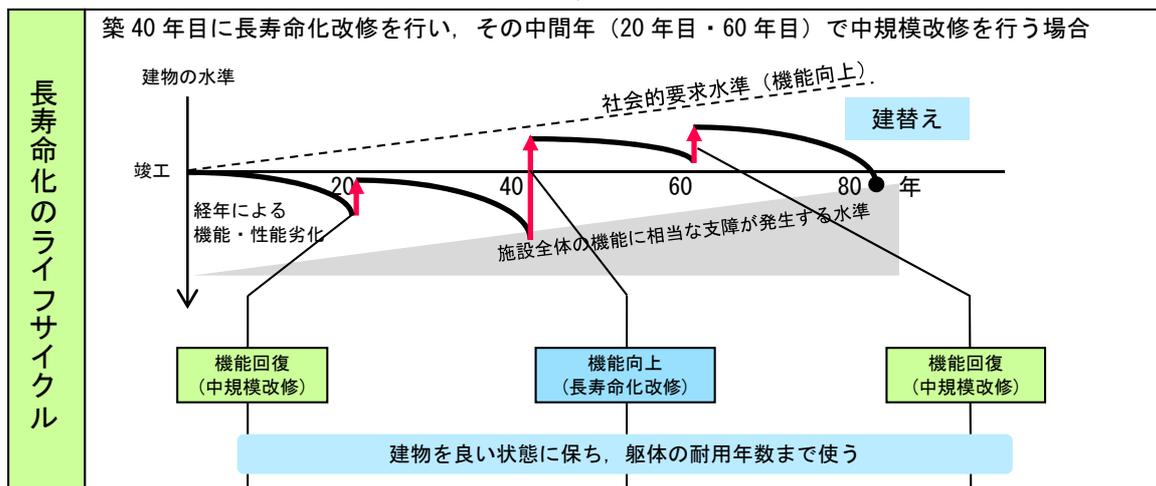
長寿命化改修を実施した場合の改修周期は次のとおりです。

築20年目 中規模改修	築40年目 長寿命化改修	築60年目 中規模改修
経年劣化による損耗，機能低下に対する機能回復工事	経年劣化に対する機能回復工事と，社会的要求に対応するための機能向上工事	経年劣化による損耗，機能低下に対する機能回復工事
主な工事内容 ・屋上防水改修 ・外壁改修 ・開口部改修 ・内部改修 ・電気設備改修 ・給排水衛生設備改修 ・空調機器更新 等	主な工事内容 ・屋上防水改修(断熱化) ・外壁改修 ・コンクリート中性化対策 ・開口部改修 ・内部改修(床・壁・天井) ・受変電設備改修 ・照明設備改修 ・通信・防災設備改修 ・給排水衛生設備改修 ・空調機器更新 ・空調配管改修 ・多様な学習形態へ対応 等	主な工事内容 ・屋上防水改修 ・外壁改修 ・開口部改修 ・内部改修 ・電気設備改修 ・給排水衛生設備改修 ・空調機器更新 等

施設の長寿命化を図るためには、目標使用年数の中間年である40年目で実施する長寿命化改修に加え、20年目・60年目で中規模改修を実施し、この間に発生する劣化、設備機器の故障については、状況に応じて経常修繕費で対応することで、常に建物を良い状況に保って使い続けることが可能となります。

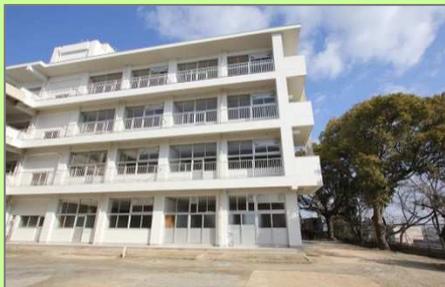
【 外 壁 】

- ・ 外壁改修
- ・ 外部開口部改修
- ・ 手すり等の鉄部塗装

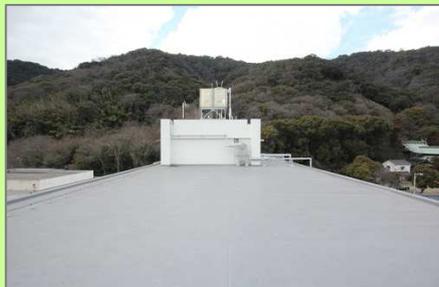
【 屋 根 ・ 屋 上 】

- ・ 屋上防水改修
- ・ 屋根改修

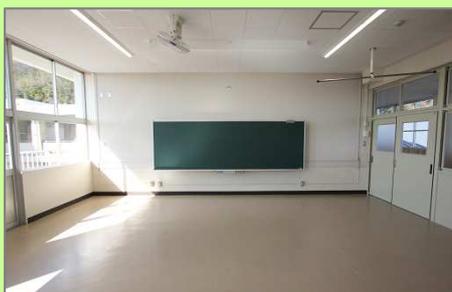
【 教 室 】

- ・ 床仕上げの改修
- ・ 壁・天井の塗装替え
- ・ 建具改修
- ・ 照明器具のLED化

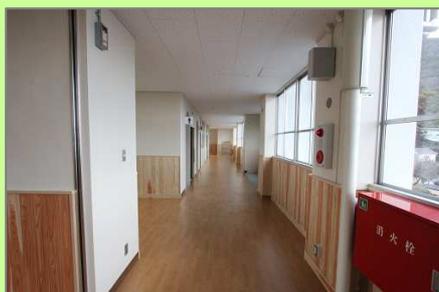
【 廊 下 ・ 階 段 】

- ・ 床仕上げの改修
- ・ 壁・天井の塗装替え
- ・ 消火設備改修
- ・ 照明器具のLED化

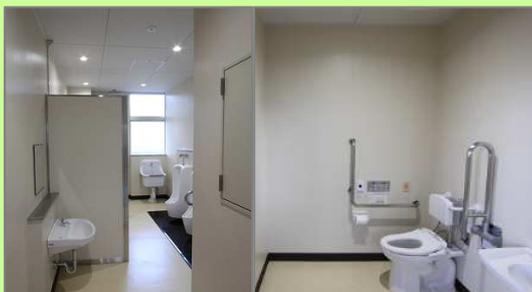
【 トイレ 】

- ・ 便器の洋式化
- ・ 床のドライ化
- ・ 節水型便器に交換
- ・ バリアフリー化

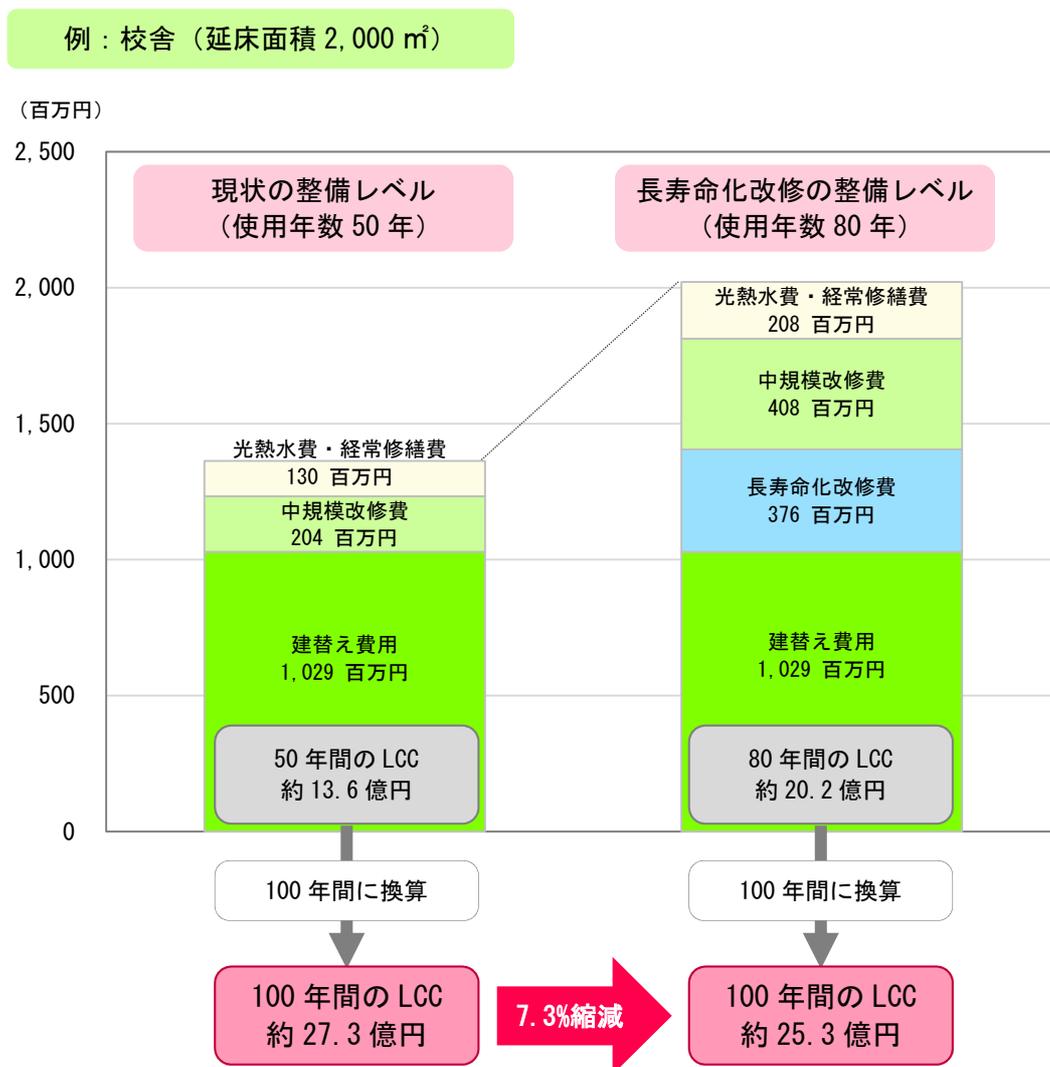
図4-3-1 LCCコスト比較図

現状の整備レベルでの50年建替えと、長寿命化改修を行い80年建替えとした場合のLCCコストについて、校舎を例として比較します。現状の整備レベルで50年の使用年数とする方が、使用年数が短い分、LCCコストが低くなりますが、100年間の長期的視点に立つと、長寿命化改修を行い80年の使用年数とした方が、コストを縮減することができます。

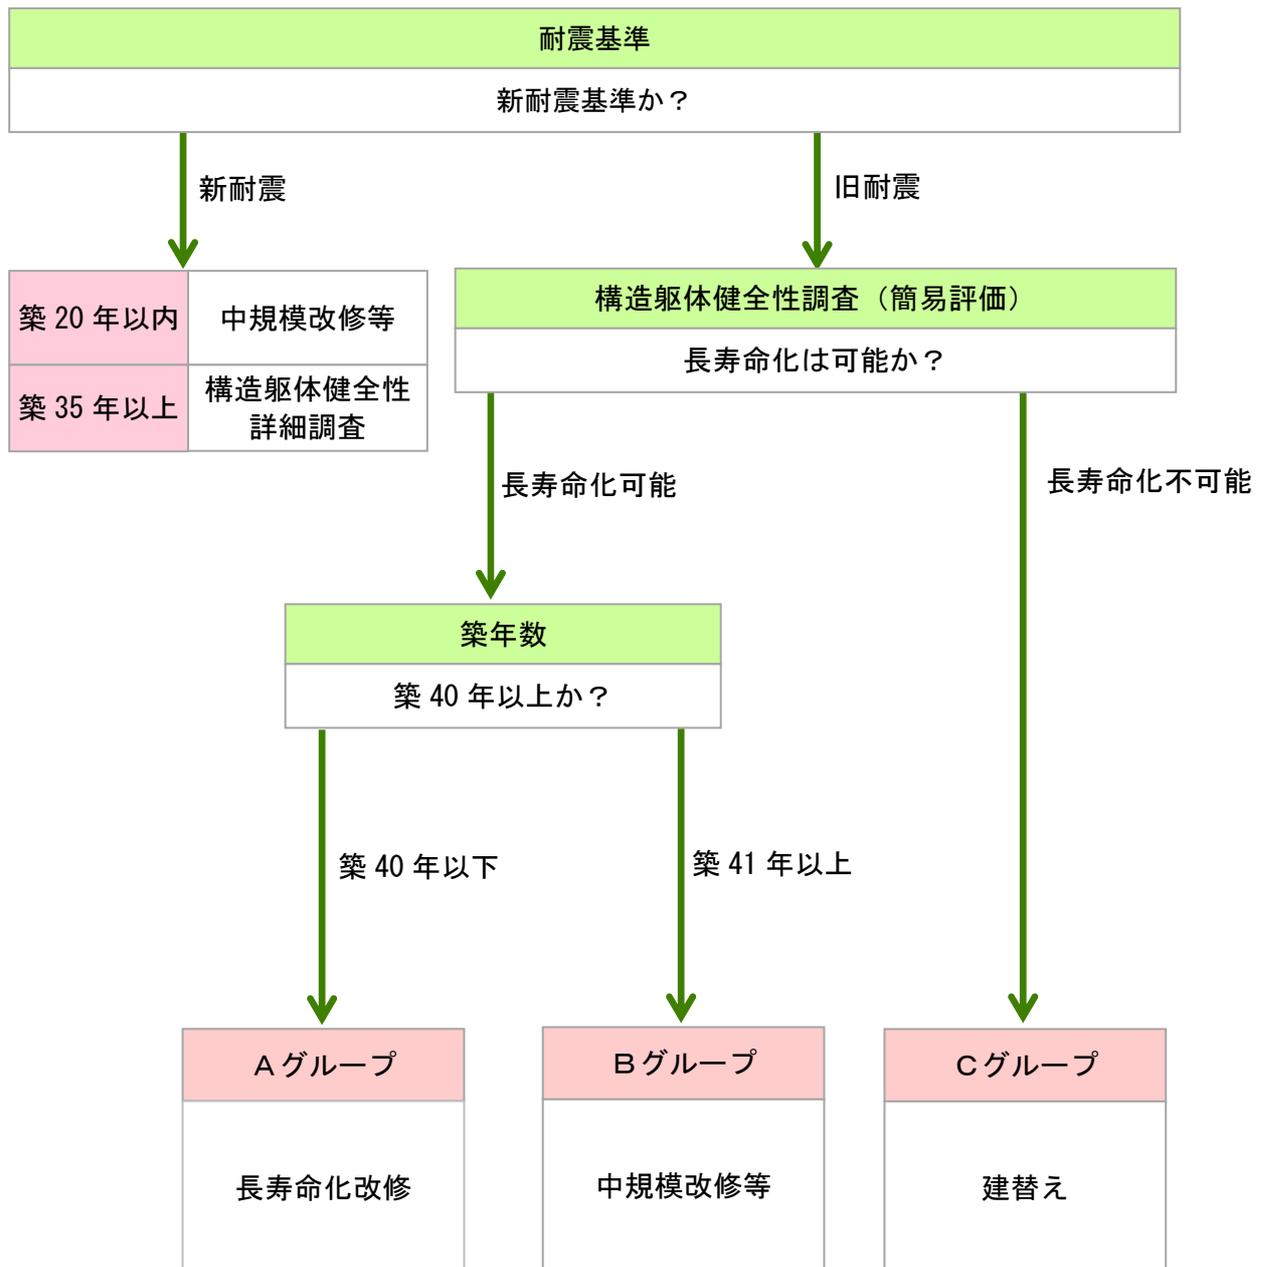
(1) グループ分けフローチャート

学校施設の長寿命化に向けて、第3章で実施した構造躯体健全性の調査結果をもとに、次に示すフローチャートに沿って各グループに分け、それぞれのグループの方針に沿って今後の施設整備を行うこととします。

整備方針
旧耐震基準 の建物	Aグループ 46棟	構造躯体健全性調査により、期待できる使用年数が80年以上または60～80年と判定された建物のうち、築後40年以下の建物については、原則、築後40年目を目安として概ね築後45年程度までに長寿命化改修を行い、老朽化した施設をリニューアルすることで、建替えと同程度の効果をめざします。
	Bグループ 144棟	構造躯体健全性調査により、期待できる使用年数が80年以上または60～80年と判定された建物のうち、すでに築後41年以上経過している建物については、中規模改修や部位修繕を行い、80年の使用が可能となるよう建物の適切な維持管理に努めます。
	Cグループ 57棟	構造躯体健全性調査により、期待できる使用年数が60年未満と判定された建物は、長寿命化が不可能であるため、必要最低限の修繕を行い、築後60年目を目安に建替えを行います。
新耐震基準の建物 102棟		新耐震基準の建物については、これまで耐震診断を実施していないため、築後35～40年で構造躯体健全性調査（詳細調査）を行うこととし、長寿命化改修等の耐用年数に応じた改修を行います。 また、築後20年を迎える段階で中規模改修を行います。
解体のみを行う建物		廃校となった学校で耐震性のない校舎や、現在休園中の幼稚園等については、原則として解体し、新たな利活用の方針を検討することとします。

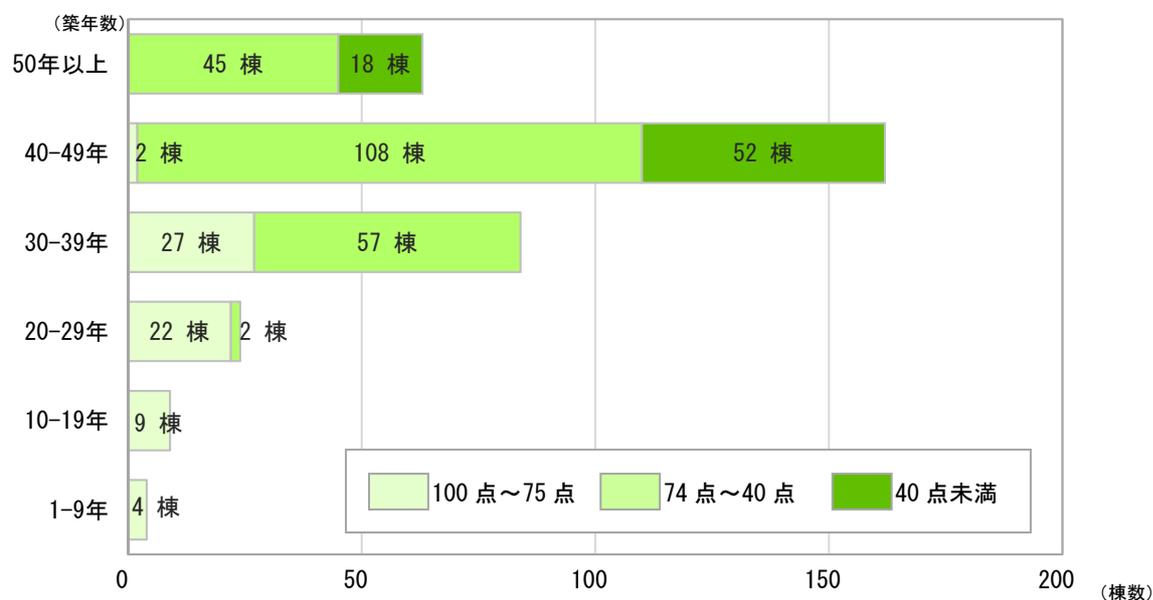
図5-2-1 築年別の健全度による評価結果

健全度の点数の低い建物が改修等の優先順位が高いものとなり、文部科学省の基準では、健全度40点未満の建物は優先的に対策を講じることが望ましいとされています。

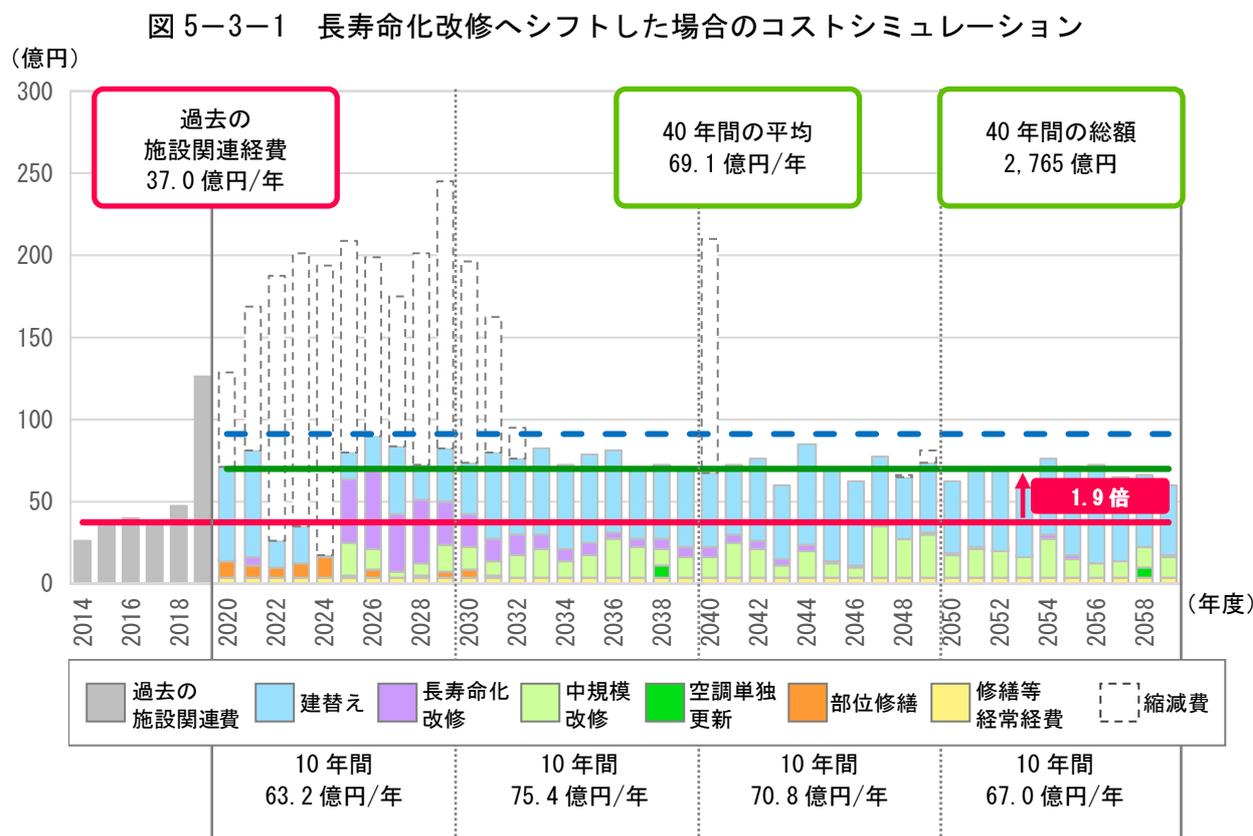
長寿命化改修等を実施する場合，今後かかる費用は，今後40年間で総額約2,765億円（年平均69.1億円），過年度平均費用の約1.9倍となります。

過去5年間の施設関連経費37.0億円/年と比較すると1.9倍のコストが必要となり，コストのさらなる縮減を図ることが課題となります。
